ADRIANA STROE, AURELIAN STROE

Locuința din Sighișoara, str. Școlii nr. 13, este monument istoric având codul LMI 2004 MS-II-m-A-15987 și se află în cartierul Cetate al orașului, cartier care, împreună cu Orașul de Jos, constituie un sit înscris în Lista Patrimoniului Mondial în 1999. Acest studiu istoric prezintă situația imobilului înaintea restaurărilor în curs.

This study tries to reconstitute the history of the dwelling in Sighișoara, str. Școlii nr. 13, a historic monument filed under the code LMI 2004 MS-II-m-A-15987. The dwelling is in the town's neighbourhood known as the Fort (Cetate), a neighbourhood which, jointly with the Town Below, is a site registered with the World Heritage List since 1999.

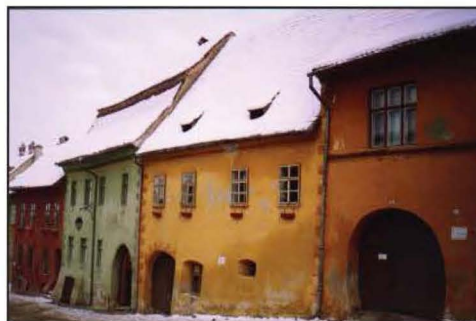
Fig. 2. Casele nr. 9-15 de pe str. Școlii. Casa de la nr. 13 este a treia, începând din stânga.

Fațada la stradă (Fig. 2), evazată spre bază, are în stânga pasaj carosabil acoperit, cu partea superioară în arc mâner de coș și păstrează pietre pentru roți. În dreapta pasajului se află o fereastră cu două canaturi, cu carouri și oberlichturi, în ambrazură exterioară evazată, în segment de cerc la partea superioară și o răsuflătoare dreptunghi lat, cu ambrazură exterioară similară ferestrei. Parterul înalt are 4 ferestre, grupate 2+2, dreptunghiulare, cu sohlbankuri profilate și tâmplărie aplicată (2 canaturi cu carouri și oberlichturi). La extremitățile fațadei și la partea superioară a pasajului similibosaje în alternanță; cornișă profilată. Învelitoarea din țigla profilată are 2 lucarne pavilionare – dreptunghi lat, cu acoperiș detașat. Pinionul trapezoidal, de deasupra fațadei înguste la curte, este din lemn, cu scânduri verticale și fantă supralărgită. Pe panta la stradă a acoperișului se află un coș masiv, iar pe panta acoperișului spre clădirea de la nr. 15, un coș de dimensiuni mai reduse semnaleză locul fostei vetre libere.

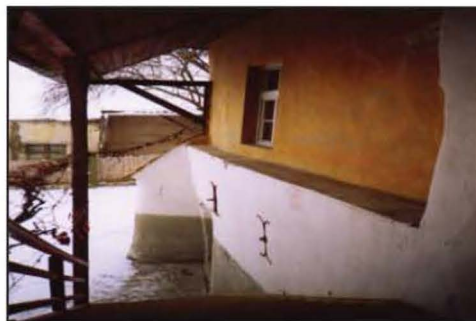
Fig. 3. Peretele pivniței cu tiranți în X și contrafortul de colț.

Nivelul pivniței are pereții cu cca. 30 cm mai groși decât ai parterului și cu traseu imprecis; pereții sunt consolidați cu tiranți în X și un contrafort rotunjit, protejat cu țigla, la colțul liber, spre curte (Fig. 3). În dreapta contrafortului, gârlici dreptunghiular. Parterul înalt are, pe ambii pereți liberi ai încăperii la curte, câte o fereastră cu 2, respectiv 3 canaturi, cu carouri și oberlichturi. Accesul la parter se face printr-o scară adosată fațadei lungi la curte și protejată de streășina largă, pe console din lemn. Deasupra pasajului cu deschidere dreptunghiulară se află o verandă vitrată cu acoperiș cu panta modificată față de cea a acoperișului clădirii.

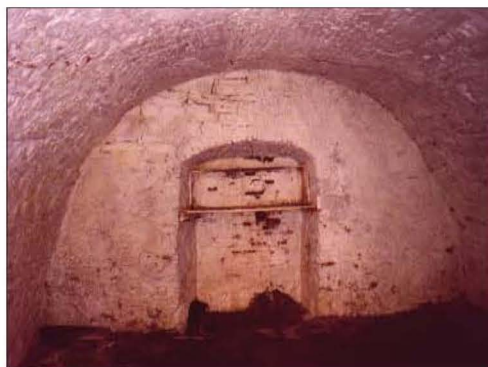
Fig. 5. Boltje compartimentului C al pivniței.

Probabil în 4/4 sec. 18 încăperile și compartimentele B și C ale pivniței au primit bolțile actuale.

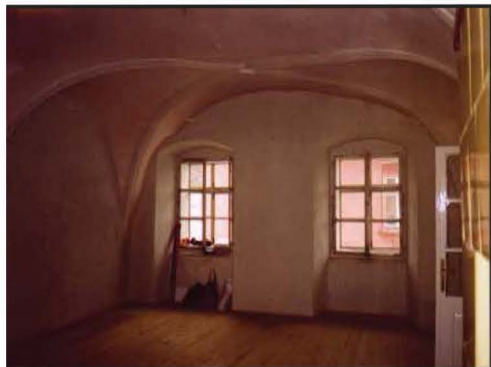
Fig. 6. Boltile și ferestrele încăperii I.

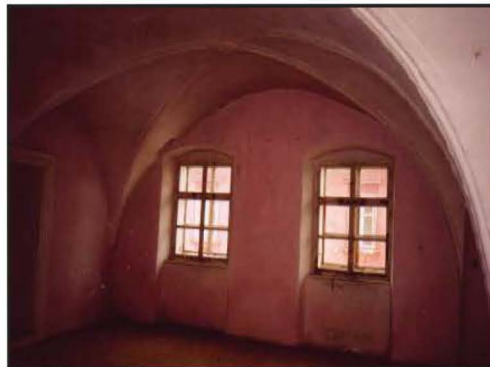
Fig. 7. Boltile și ferestrele încăperii II

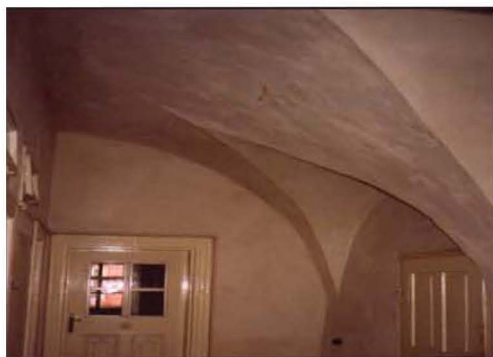
Fig. 8. Boltile încăperii IV.

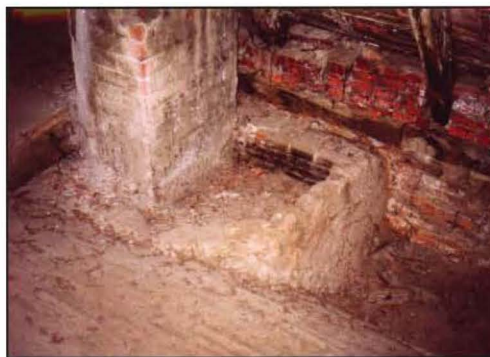
Fig. 9. Rest al coșului vetrei libere.

de tencuială gălbuie, ciocănită, alternează cu porțiuni din piatră, în amestec cu cărămidă, și mari porțiuni din cărămidă. Bolțile încăperilor I-IV sunt din cărămidă subțire. În pod, deasupra încăperii IV, este vizibil un rest al coșului unei vetre libere (Fig. 9).

Spre sfârșitul aceluiași secol clădirea a căpătat aspectul general actual: deasupra accesului în parcelă au fost construite încăperile II și III și a fost amenajat pasajul carosabil; probabil tot din această perioadă datează bolta din compartimentul A al pivniței. Modificarea planului clădirii a determinat și modificarea formei acoperișului, care a devenit cea actuală. Nu putem stabili folosința fiecărei încăperi, cu excepția încăperii IV – bucătărie, loc al focului, așa cum dovedește fragmentul de coș al vetrei libere păstrat în pod.

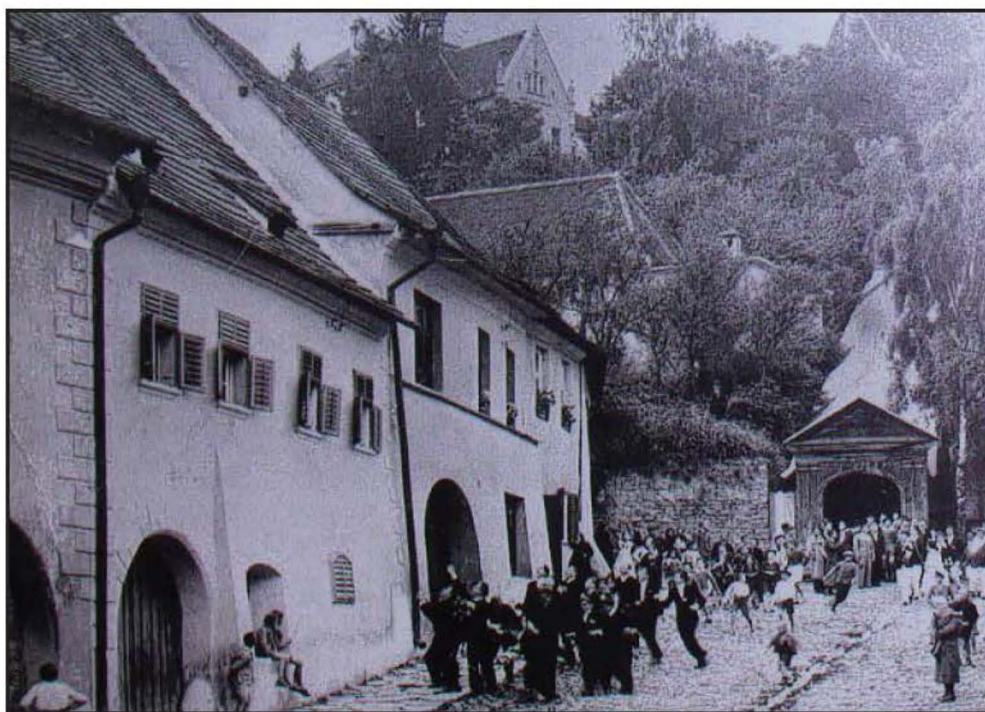
Fig. 11. Casa de pe str. Școlii nr. 13 (cea cu obloane) în perioada interbelică.
Reproducere după *Bildband Scăßburg*, p. 154, Abb. 228.

Cele mai vechi fotografii istorice identificate datează din perioada interbelică (Fig. 11).

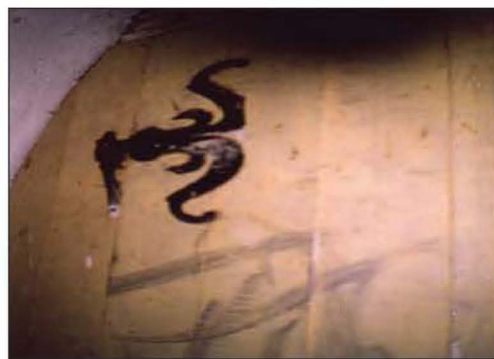
Fig. 12. Balama artizanală în acoladă, la ușa dinspre pod.

Tipul de ferestre cu ambrazuri interioare în segment de cerc, evazate și care se întind până la podea, modul de fixare în pereți al tâmplăriei ferestrelor (fereastra interioară și exterioară sunt aplicate pe perete și legate între ele cu scoabe) și unele detalii de feronerie ale acestora (colțare, foraiabăre) sunt caracteristice pentru mijlocul sec. 19. Din aceeași perioadă sau puțin mai târziu ar putea data plafonul din lemn tencuit al pasajului. La interior sunt păstrate uși 2/2 sec. 19; ușa dintre încăperile III și IV și ușa de acces la pod păstrează balamale în acoladă, care pot fi întâlnite în Transilvania până spre mijlocul sec. 19 (Fig. 12).
