1. b. Tipologia „fațadelor de sticlă”

II. Studiu de caz: Case de pe Calea Moșilor

Houses with bay windows. (I) Case study: Calea Moșilor

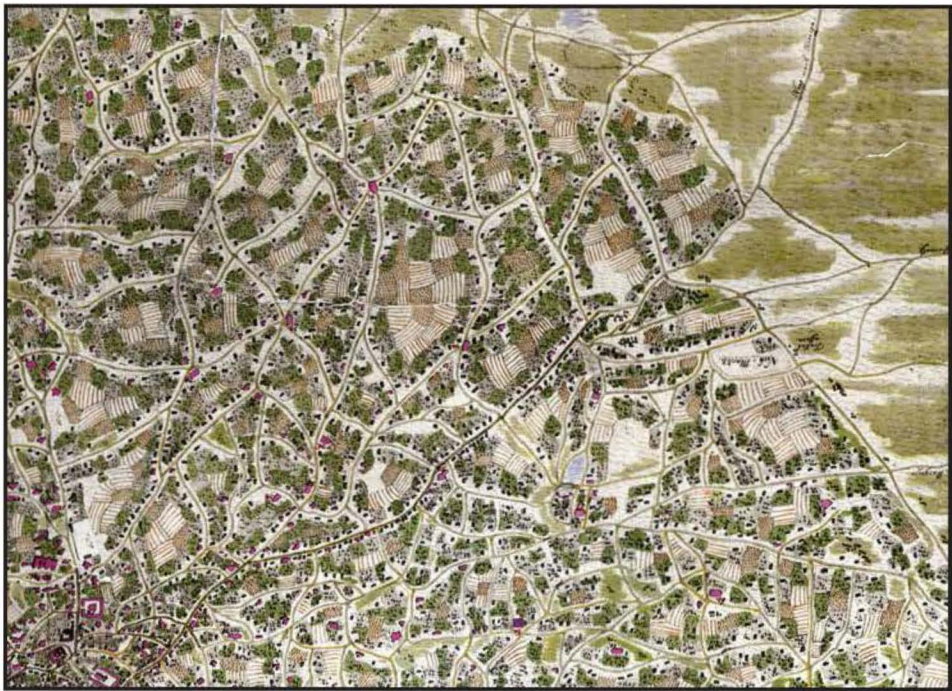
Planşa II. Calea Moşilor

a. Planul Purcel, 1789, Biblioteca Academiei Române, H. S. 92. Detaliu.

Pe una dintre străzile încărcate de istorie ale Bucureștiului (Pl. II, fig. a), altădată „uliță domnească”, se mai păstrează edificii și tronsoane închegate care evocă memoria arhitecturală a veacului al XIX-lea⁶.

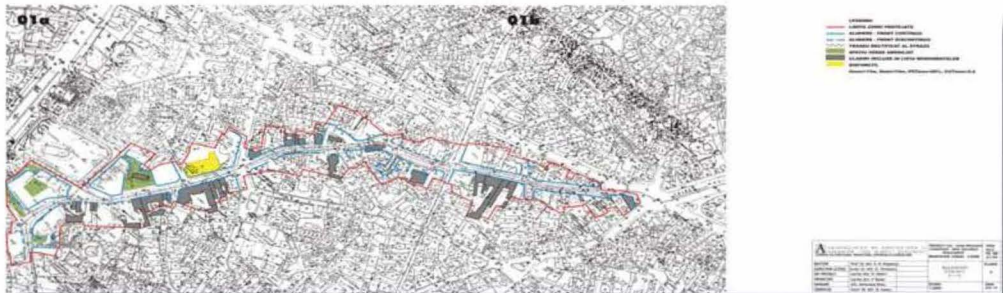
b

b. PUZ, Zone protejate construite - Mun. Bucureşti, Universitatea de Arhitectură şi Urbanism „Ion Mincu”, Centrul de cercetare, proiectare, expertiză şi consulting.

Tronsonul vechi, care face obiectul cercetării noastre, cuprins de la intersecția Căii Moșilor cu strada Bărăției, până la intersecția cu bulevardul Carol I (Pl. II, fig. b), se află în prezent în marele pericol de a fi demolat. Un program special de conservare și restaurare urbanistico-arhitectonic ar putea înapoia o parte a Bucureștiului veacului al XIX-lea.

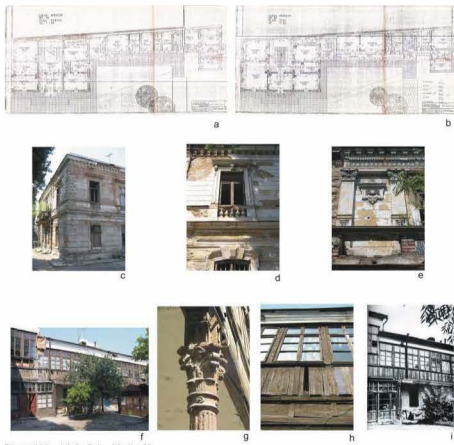
Planșa IV. Imobil din Calea Măgilor 82

a. Plan parter, arhiva INM; b. Plan etaj, arhiva INM; c. Fațada corpului principal. Vedere din curtea interioară; d. Fațada corpului principal. Detaliu; e. Fațada corpului principal. Traveea centrală, detaliu; f. Fațada corpului secundar; g. Fațada corpului secundar. Coloana de feră, detaliu; h. Fațada corpului secundar. Regizorul etajului, detaliu; i. Fațada corpului secundar. Fotografie realizată de Constantin Joja, *Fațade de sticlă în arhitectura românească (1700-1900)*, Editura Simetria și Aicub, 2003, p. 145 - fotografie Ciprian Buzilă

secundară dezvoltată foarte mult în lungime, prezintă un subsol parțial (la aripa laterală), parter și etaj (Planșa IV, fig. a, b).

simple și ușor profilate, balconete aflate dedesubtul deschiderilor etajului, ancadramentele ferestrelor cu decorații vegetale și geometrice (Pl. IV, fig. d), cornișa acoperișului cu a sa friză de console și denticuli. La etaj, traveea centrală este subliniată prin prezența unui balcon susținut pe console, și prin prezența pilaștrilor lați ce încadrează ușa balconului, decorați în partea inferioară cu panouri cu elemente vegetale (Planșa IV, fig. e).

În spatele corpului principal se dezvoltă învelișul de lemn și sticlă al galeriei corpului secundar (Planșa IV, fig. f), susținut pe elegante coloane de fontă (Planșa IV, fig. g), care permite accesul la odăile etajului. Aceasta a fost *ab initio* o galerie deschisă, așa cum se citește în planul anexat cererii pentru obținerea autorizației de construire²⁰, închisă cu sticlă către sfârșitul secolului al XIX-lea. Importanța funcțională a acestui corp, mai redusă decât cea a locuinței principale, este marcată prin ușoara diferență de înălțime. Deși atât de diferită estetic de haina clasicizantă a corpului principal, arhitectura din lemn a cursivei își găsește locul, într-un mod firesc, sub cornișa monumentală de zid (Planșa IV, fig. h).

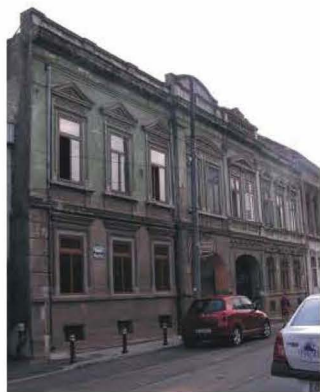
a

Planșa VII. Imobil din Calea Moșilor 138. a. Fațada din Calea Moșilor; b. Vedere din curtea interioară. Aripa laterală, detaliu; c. Fig c - Vedere din curtea interioară. Aripa laterală, detaliu. Foto Constantin Joja, op cit, p. 96; d. Vedere actuală din curtea interioară. Fațada corpului central; e. Vedere din curtea interioară. Fațada corpului central, foto Constantin Joja, op cit, p. 97- fotografiile Ciprian Buzilă.

Casa de la numărul 138 (Pl. VII, fig. a), „geamănă” cu cea de la nr 136, prezintă un plan în formă de L, cu gang de acces spre curtea interioară de unde se accede la etajul corpului central și la corpul lateral prin intermediul unei galerii cu geamlâc. Decorația parapetului galeriei
