**BISERICA „SF. NICOLAE” TABACI**  
**Fișă analitică de evidență**

**1. IDENTIFICARE**

1.1.	Cod	
1.1.1.	Lista 1955	2487
1.1.2.	Lista 1991 – 1992	30B0635/1
1.1.3.	Lista 2004	PH-II-m-A-16837.01
1.2.	Categorie	
1.2.1.	Monument	Monument
1.2.2.	Ansamblu	
1.2.	Sit	
1.3.	Denumire actuală	Biserica „Sf. Nicolae” Tabaci
1.4.	Denumire originară	
1.5.	Denumire anterioară	Biserica Sf. Nicolae “Tabacu”

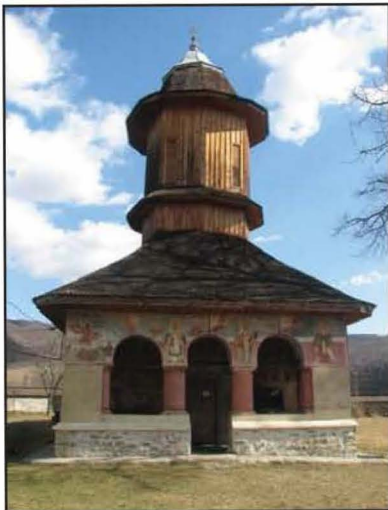
Biserica Sf. Nicolae 2006. Fațada Vest

- Fațade	Peste pronaos se ridică turnul clopotniță cu schelet și pereți din lemn. Pridvor deschis cu arcade semicirculare pe stâlpi cilindrici. Fațade plane cu un brâu semicircular, fără rezalite, care delimitează soclul de restul fațadelor, cu ancadrame din piatră la ferestre și portal din piatră la ușă. Fațadele sunt tencuite și pictate pe zona situată sub streșină.

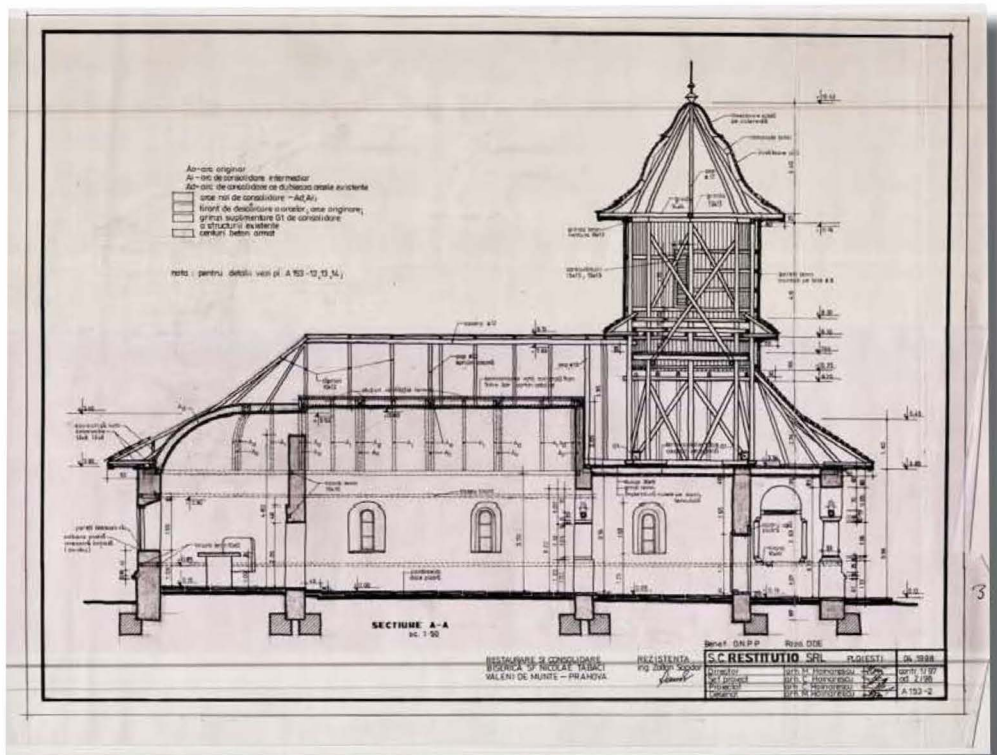
Biserica Sf. Nicolae. Secțiune longitudinală biserică

6.2.	Descriere obiectiv individual	
	- Plan	Biserica este de tip navă cu pridvor deschis, pronaos, naos și altar poligonal.
	- Elevație	
	- Volumetrie	Edificiul se înscrie în categoria bisericilor de tip navă (fără abside laterale) cu turn clopotniță pe pronaos.

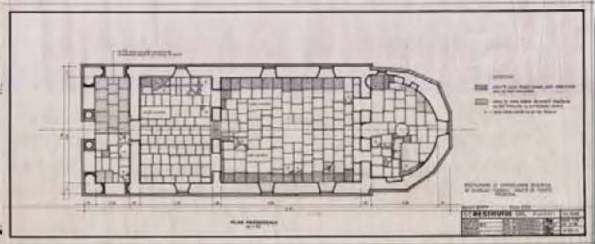
Biserica Sf. Nicolae 2006. Plan pardoseală

- Extinderi	Nu este cazul
	- Anexe	Nu este cazul
6.3.	Elemente de construcție	
6.4.	Materiale și tehnici de construcție/structură	Fundația și zidurile edificiului sunt din bolovani de râu cu mortar de var. Acestea din urmă sunt construite într-o manieră des întâlnită la astfel de edificii. Două rânduri de ziduri din bolovani de râu având emplecton din mortar de var și fragmente de piatră. În zidurile longitudinale și transversale au fost înglobate două perechi de tiranți din lemn, cu secțiuni de 10x10 cm, prevăzuți cu chingi transversale de legătură realizate tot din lemn. Naosul este acoperit cu o boltă cilindrică, altarul cu una poligonală. Boltirea este realizată din împletitură de nuiete sprijinită pe arcaturi de lemn. Pronaosul și pridvorul au tavan realizat din grinzi din lemn, împletitură de nuiete și tencuială. Pardoseala realizată din dale de piatră.
