Scopul propus pentru deplasarea făcută în Județul Olt a fost de a verifica obiectivele înscrise în Lista Monumentelor Istorice a corectitudinii înscrisurilor, pentru a pregăti viitoarea ediție a LMI precum și completarea băncii de date. Atenția s-a îndreptat spre verificarea componentelor ansamblurilor, a adreselor și alte elemente ce se menționează în LMI sau în Fișe.

Verifying the List of Historic Monuments in Olt County, 2006

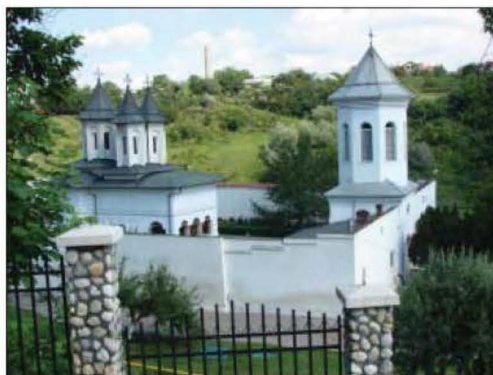
Fig. 1 Slatina - Mănăstirea Clocociov. Incinta, latura nord

Fotografiile mai vechi înfățișează o incintă singulară, cu puternice ziduri de apărare deasupra cărora se înalță turnul clopotniță și biserica (cu bazele turelor bisericii). Au fost făcute

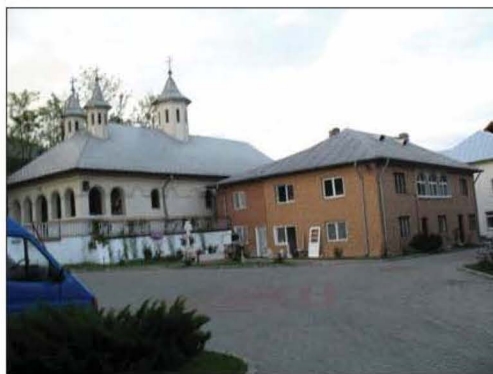
Fig. 2 Slatina - Mănăstirea Clocociov. Clădiri noi în zona de protecție

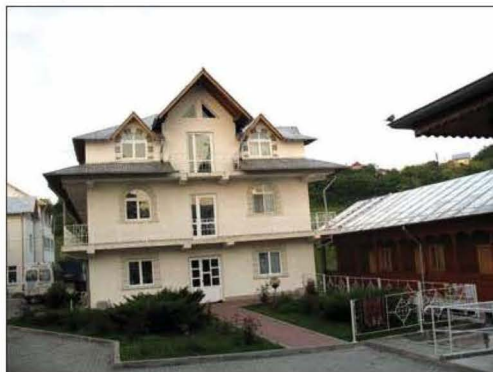
Fig. 3 Slatina - Clocociov. Clădiri noi în zona de protecție.

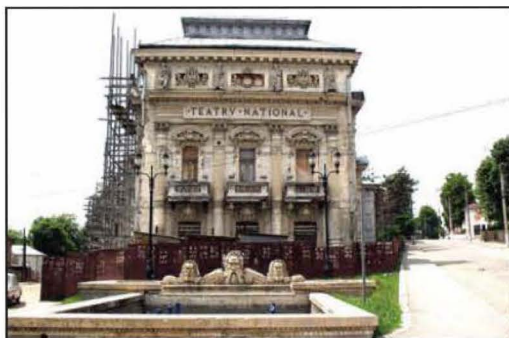
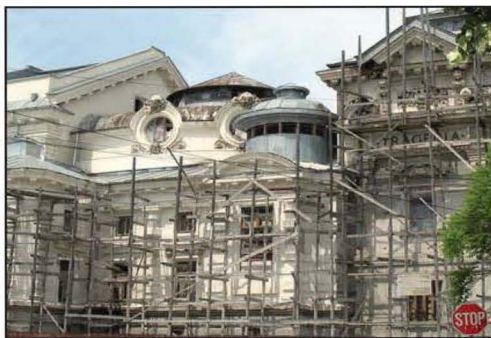
Fig. 4 Caracal. Teatrul Național, văzut dinspre est

Fig. 5 Caracal. Teatrul Național, văzut dinspre sud.

Fiind dezafectat înainte de 1989, abandonat, teatrul a fost cuprins în programul de restaurare de către Ministerul Culturii încă de la începutul deceniului ultim al secolului trecut. Singura componentă a clădirii care apare în ochii trecătorului ca fiind consolidată și reparată

este corpul turnului scenei aflat în partea opusă intrării (fațada posterioară).

În prezent (18 mai 2006) nu se lucrează pe acest șantier, nu se observă nici o activitate, nu se poate pătrunde înăuntru. Zona ce corespunde sălii de spectacole și cea a intrării cu foaierele, este încă acoperită de schelărie și are o înfățișare jalnică. Componentele artistice și cele constructive sunt într-o stare avansată de

degradare, fără a fi protejate, lăsate să se ruineze.

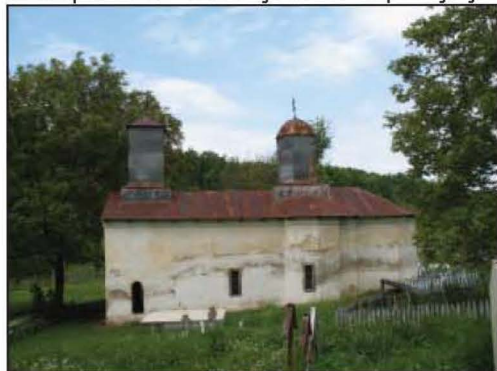
Fig. 6 Seaca - Mușetești

structurii portante, urme lăsate de igrasie pe tencuială, tencuială degradată, pictura degradată și acoperită cu licheni verzi, învelitoarea de tablă a navei și turlele este ruginită). Biserica a avut pictură exterioară a cărei urmă se află pe absida laterală nordică. Este posibilă identificarea prin cercetarea arheologică și a altor clădiri și ale căror fundații se află în preajma bisericii.

Accesul (fără călăuză), este dificil pentru cine nu cunoaște locurile ne existând mijloace de semnalizare de nici un fel. Biserica se află în afara localității, la liziera pădurii.

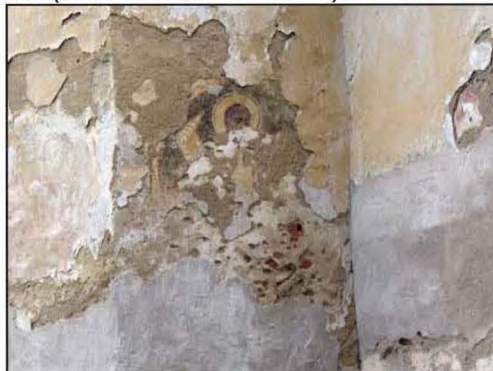
Fig. 7 Seaca - Mușetești. Detaliu parament

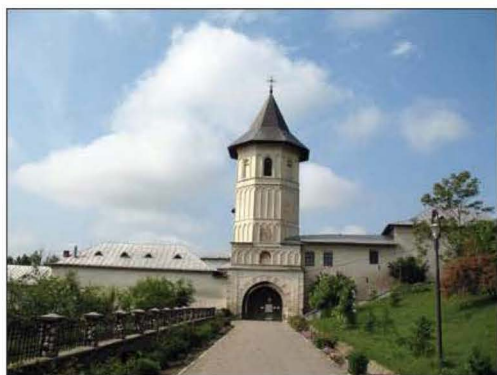
Ansamblul este bine conservat și pus în valoare, fără extinderi care să dezavantajeze din punct de vedere al percepției ansamblului - acest aspect frapează prin contrast după vizitarea ansamblului Clocociov. Prezența ansamblului este semnalată rutier de la șoseaua națională, accesul relativ nou permite un acces sigur fiind bine trasat - astfel încât mănăstirea să fie văzută din direcții favorabile.

Fig. 9 Mănăstirea Brâncoveni. Accesul

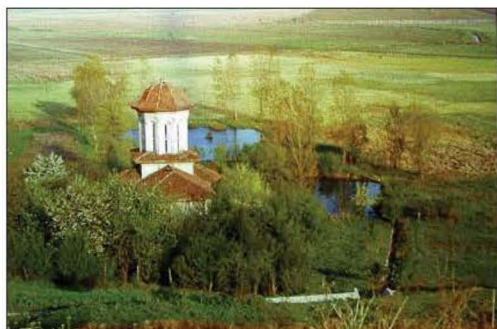
Fig. 10 Mănăstirea Brâncoveni. Bolnița

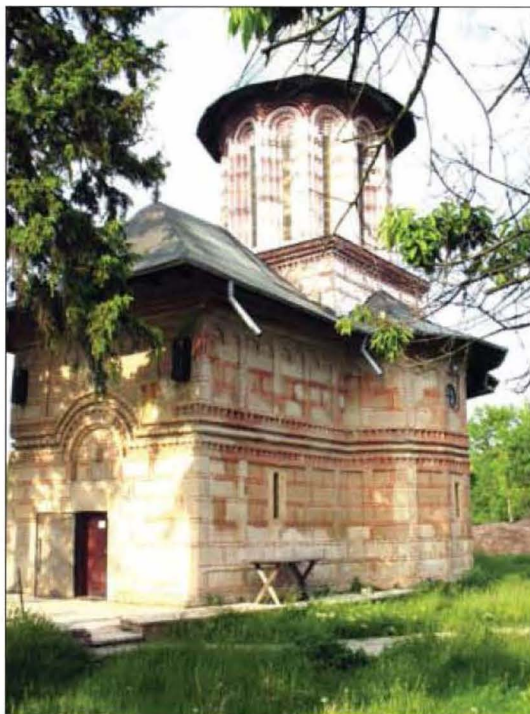
Fig. 11 Mănăstirea Căluș

Biserica mănăstirii restaurată după război de D.M.I. este bine conservată (în exterior). Pictura originală este ștearsă - cea mai vizibilă este imaginea ctitorilor boieri din familia Buzescu (în pronaos) și cel ale domnitorilor Petru Cercel și Mihai Viteazul (în naos). În biserică este montată schela pentru restaurarea picturii (care a fost recondiționată în partea superioară a bisericii). La data vizitei nu am văzut semne de activitate, biserica fiind închisă (închisă cu lacăt). Pridvorul adăugat câțiva ani mai târziu nucleului inițial, este marcat printr-un soclu jos de cărămidă; în acest perimetru, dar pietrele tombale ale ctitorilor expuse direct intemperțiilor sunt deja în stare avansată de degradare.

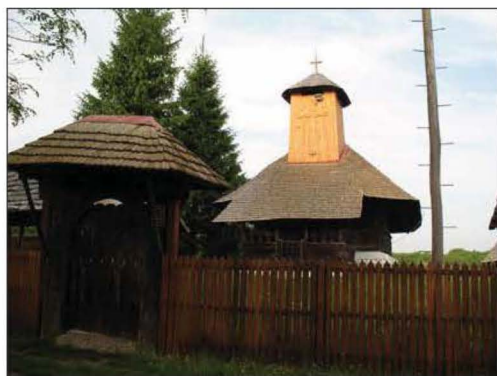
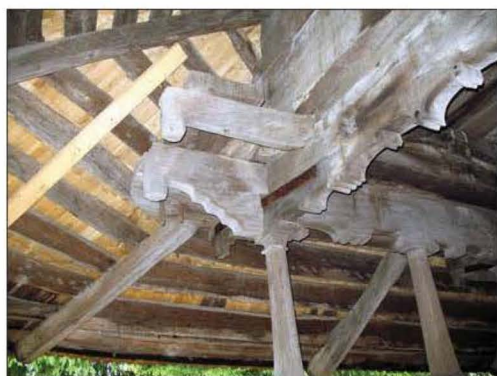
Fig. 12 Biserica Adormirea Maicii Domnului, Leleasca, Păroși

Fig. 13 Biserica Adormirea Maicii Domnului, Leleasca, Păroși. Detaliu

Biserica (construită la 1766-1771) este situată la marginea localității, lângă liziera pădurii. Această biserică considerată a fi una din cele mai izbutite construcții religioase de lemn din Țara Românească este situată într-o poziție cu bună vizibilitate și este bine conservată. Este interesantă prin volumetrie, detaliile constructive și motive decorative.

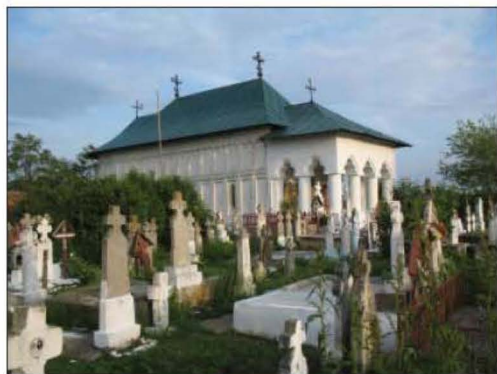
Fig. 14 Brâncoveni. Biserica fostei curții Domnești

Exterior incintei, la cca. 75 m. spre vest a fost înălțată o mare biserică concepută în spirit eclectic, cu rol de paraclis și biserică de mir (combinând elemente arhitecturale ortodoxe, greco-catolice, neo-protestante). Cu tot aspectul insolit, prezența noii biserici nu deranjează în mod deosebit, fiind amplasată mai discret decât în alte cazuri similare. Cea ce deranjează mai mult, sunt casele de construcție recentă care înconjoară incinta în spre drumurile de acces. Construcțiile noi sunt amplasate în zona de protecție a monumentului istoric - și acestea sunt văzute în prim-plan, din drumul de acces.

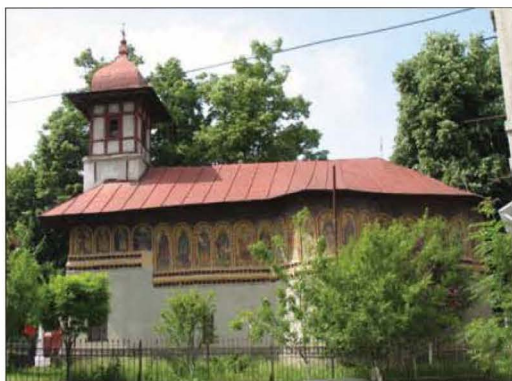
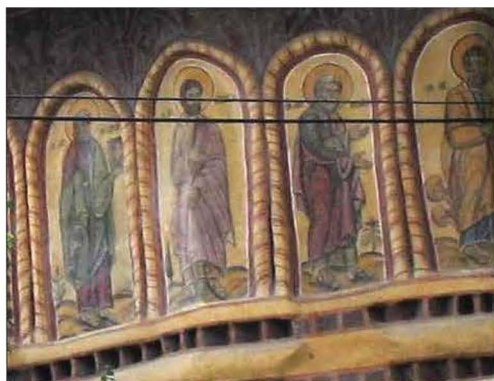
Fig. 15 Caracal. Biserica "Toți Sfinții"

Fig. 16 Caracal. Biserica "Toți Sfinții". Detaliu

2. 2. OT-II-m-B-08714 Biserica "Toți Sfinții" - 1768, municipiul Caracal, str. Bicaz. Este o ctitorie specifică sfârșitului și începutului de secol XIX (ctitor postelnic Stoica Boruzescu), fiind pictată în exterior la 1821-1825, pe toate fațadele (registru superior de deasupra brâului median). Biserica a fost repictată - nu restaurată - în ultimii ani, ca multe altele de către echipe de zugrăvi itineranți, schimbându-se total prin aceasta valoarea artistică și documentară.

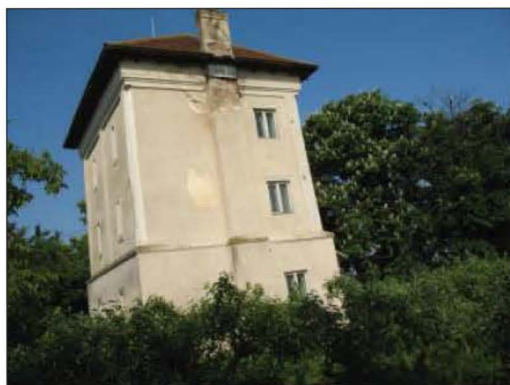
Fig. 17 Cămpu Mare. Cula Galița

Cula, aflată în incinta unei ferme pomicole este nefolosită (era în folosință la 1990), dar încă în stare de conservare mulțumitoare. Se remarcă o avarie pe fațada sudică în partea superioară, sub streșină, datorită degradării învelitorii.

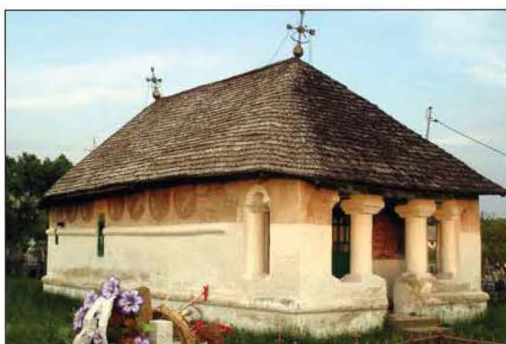
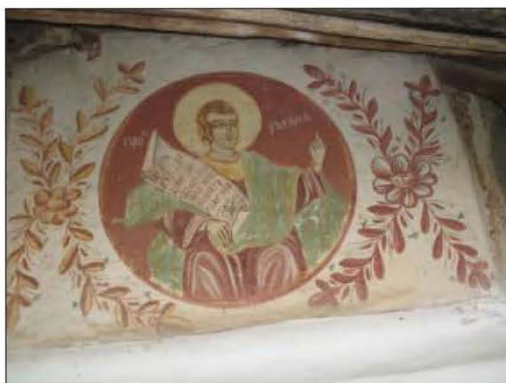
Fig. 18 Biserica Chilia

Fig. 19 Biserica Chilia. Detaliu

Chilia a fost sat de moșneni. Biserica este o ctitorie colectivă, în frunte cu familiile Barbu Popescu logofătul și Ion Tufeanu. Situată în afara localității lângă D N 67B la nord de acesta, este o mică biserică cu plan drept cu un mic pridvor deschis. Biserica este acoperită cu frescă pe cele patru fațade în registrul de deasupra brâului median. Se păstrează chiar dacă există unele mici defecțiuni - scene și personaje, inscripții chirilice. Învelitoarea din șifă este în stare bună. Este singura biserică vizitată rămasă autentică (ne înfrumusețată), care nu a fost afectată de intervenții recente.

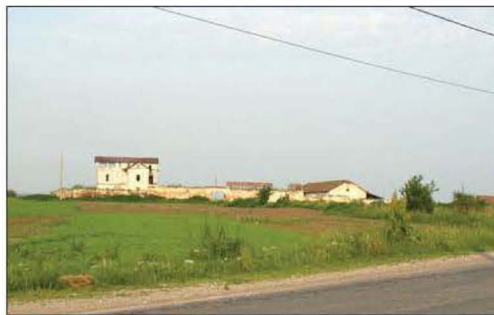
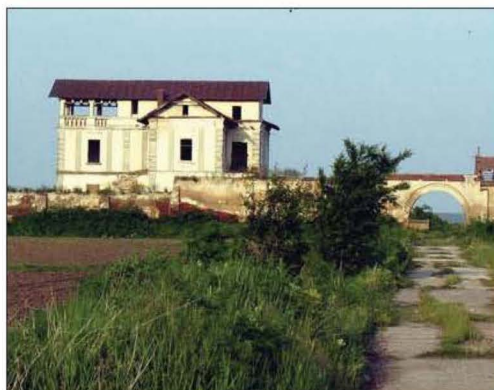
Fig. 20 Enoșești Piatra Olt. Cula Călețeanu

Fig. 21 Enoșești Piatra Olt. Cula Călețeanu

Aflată în interiorul unei incinte ample, înconjurată de ziduri de apărare de cărămidă, cula Călețeanu în prezent este abandonată și vandalizată – componentele din lemn sunt cele dispărute în primul rând sau parțial distruse; aceleași aprecieri se pot face și în ceea ce privește atenanțele.

Nu a fost făcută o cercetare a culei, pentru a se cunoaște datările corespunzătoare etapelor de construcție, cât reprezintă nucleul vechi, ce a fost adăugat, existența altor construcții vechi ș.a. Casa-culă este o clădire cu beci, parter și două etaje, care are caracteristicile de amplasare, volumetrică și funcționale ale unei cule (în anul 1990 am constatat existența unei comunicări între parter și beci cu acces printr-o rampă și cu metereze practicate în ziduri). Casa-culă era în folosință în anul 1990 când am văzut-o prima dată.

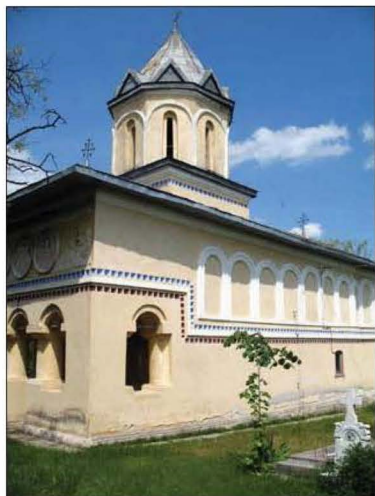
Fig. 26 Șuica de Sus. Biserica

Biserica văruiță la o dată recentă, are medalioanele din registrul superior al fațadei repictate în aceeași manieră modernă practică în ultima vreme – pictura originală este compromisă.

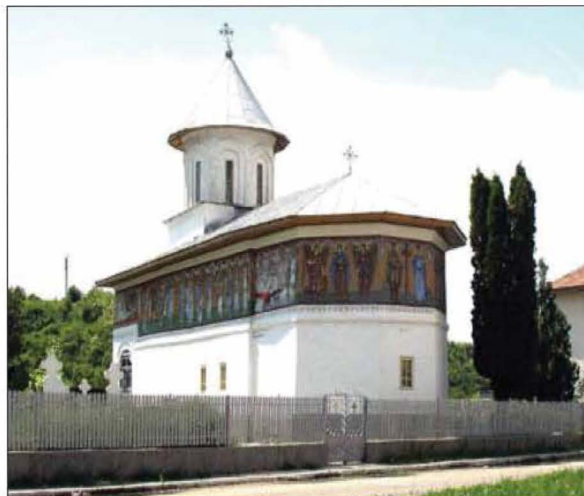
Fig. 27 Scornicești Tătărei. Biserica

Era până nu demult una din cele mai frumoase și mai valoroase biserici din perioada post-medievală din Oltenia (în ceea ce privește subiectele și măiestria picturilor exterioare). Registrul inferior și turla sunt zugrăvite în alb, cu var.

Registrul de deasupra brâului median, cel care purta pictura murală, a fost complet distrus prin suprapunerea unei zugrăvelii cu program iconografic și cu o coloristică stridentă și tot odată tristă, total diferit de tradiție și de ceea ce avea monumentul istoric până la această intervenție.

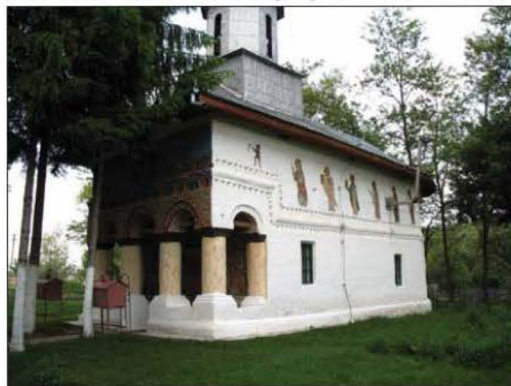
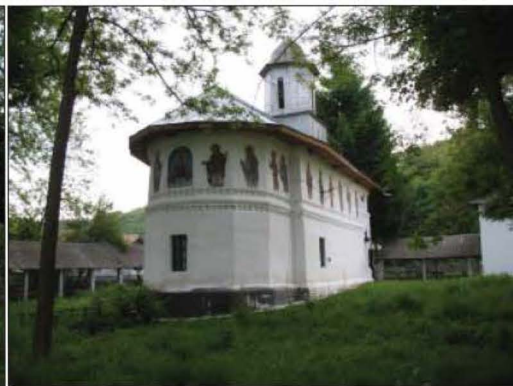
Fig. 28 Urși. Biserica Adormirea Maicii Domnului - Vâlvoi. Vedere vest.

Fig. 29 Urși. Biserica Adormirea Maicii Domnului - Vâlvoi. Vedere est.

Biserica este de plan drept cu pridvor deschis, se află în afara (la marginea) satului lângă liziera pădurii. Face parte din grupul bisericilor cu pictură exterioară construite cu puțin înainte și după anul 1800. Erau zugrăviți pe fațade lcoana de hram - Adormirea Maicii Domnului, Sf. Gheorghe, Sf. Dimitrie, Apostoli, Evangheliști, Heuvimi, Serafimi, Buna Vestire, Ducipal (Inorogul), Moartea cu coasa. A fost reparată în anii 192(1) – 1922. și văruiță ocolind fațada vestică a pridvorului și personajele dispuse în registrul de deasupra brâului median de pe celelalte fațade (modificări vizibile pe fotografie ante 1976). În 2001 cu binecuvântarea P. S.. Episcop al Râmnicului a fost învelită cu tablă, restaurată și repictată de Nicolae Vâlcu.

Au dispărut vechea decorație, scenele pictate, inscripțiile, personajele - stângaci repictate. Consider că și aici pictura exterioară de la 1840 a fost compromisă de zugravii care acționează în zonă.
