## MĂNĂSTIREA ANINOASA NOTE ISTORICE ȘI ARHEOLOGICE

Raluca Iosipescu

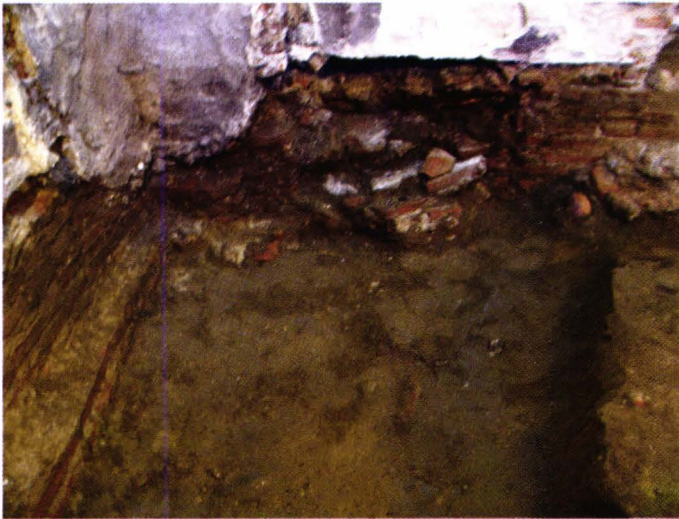
II. 12.. Intrarea astupată din peretele de nord al pronaosului, foto 2008

În peretele de nord era practică intrarea, nu în cel de apus cum presupunea Ghika-Budești, condus spre această concluzie și de existența ferestrei pe această latură a pronaosului. Căci așa cum se poate vedea la majoritatea bisericilor cu scară de acces practică prin pereții de nord sau de vest ai pronaosului, perete nordic este orb. Nu același lucru se întâmplă la Aninoasa unde și pe această fațadă este deschisă o fereastră, cu glaful interior puțin modificat față de cel de pe fațada de
