## SCHITUL ROBAIA ȘI ALTE MONUMENTE PIERDUTE DIN JUDEȚUL ARGEȘ

Iozefina Postăvaru

Au fost analizate trei astfel de cazuri din județul Argeș: *Casa Felicia Proca* din Domnești, demolată de proprietar și reconstruită de primărie, *Poarta de zid pictată* a bisericii „Intrarea în biserică a Maicii Domnului” din Domnești, distrusă aproape total într-un accident auto și *Schitul Robaia*, desființat ca monument istoric prin „restaurare”.

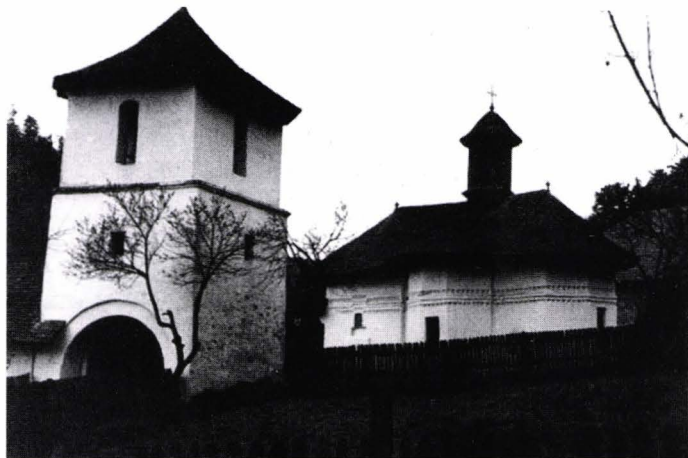
II. 1. Schitul Robaia. Fotografie din fișa de evidență DMI, 1965

Biserica schitului Robaia (il. 1), așa cum s-a consacrat ca reper al arhitecturii din epoca lui Matei Basarab, ilustrând *Tipul structural al bisericilor de plan triconc*<sup>3</sup> este un edificiu de dimensiuni mici (12,93 x 7,99), cu o înălțime de 5,02 m la cornișă și de 8,24 m la coama acoperișului (il. 2, 3). Fațadele sunt decorate doar cu specificul brâu median dispus la două treimi din înălțime. Șarpanta acoperișului are pantă moderată și învelitoare de șindrilă.

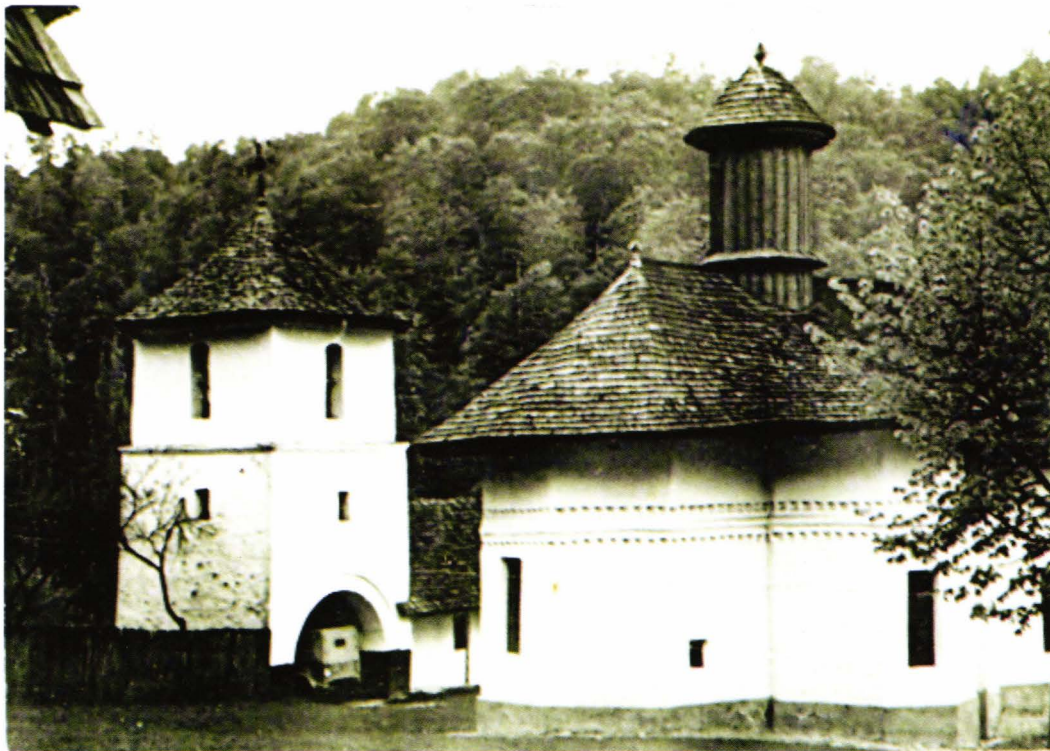
II. 5. Biserica și turnul clopotniță ale schitului Robaia. Fotografie din fișa de evidență DMI, 1965

Substanța istorică a monumentului este însă grav prejudiciată (il. 5, il. 6). Mica biserică muntenească din secolul al XVII-lea a fost „corectată” pe gustul comanditarului și al pelerinilor și a dispărut sub grefe de inspirație moldovenească (siluetă, ocnife, acoperiș) și sub podoaba excesivă a pietrării care imită ancadramentele bisericii Domnești „Sf. Gheorghe” din Pitești (il. 7). În PNR 2008 sunt prevăzute noi lucrări la Stăreție (il. 8).

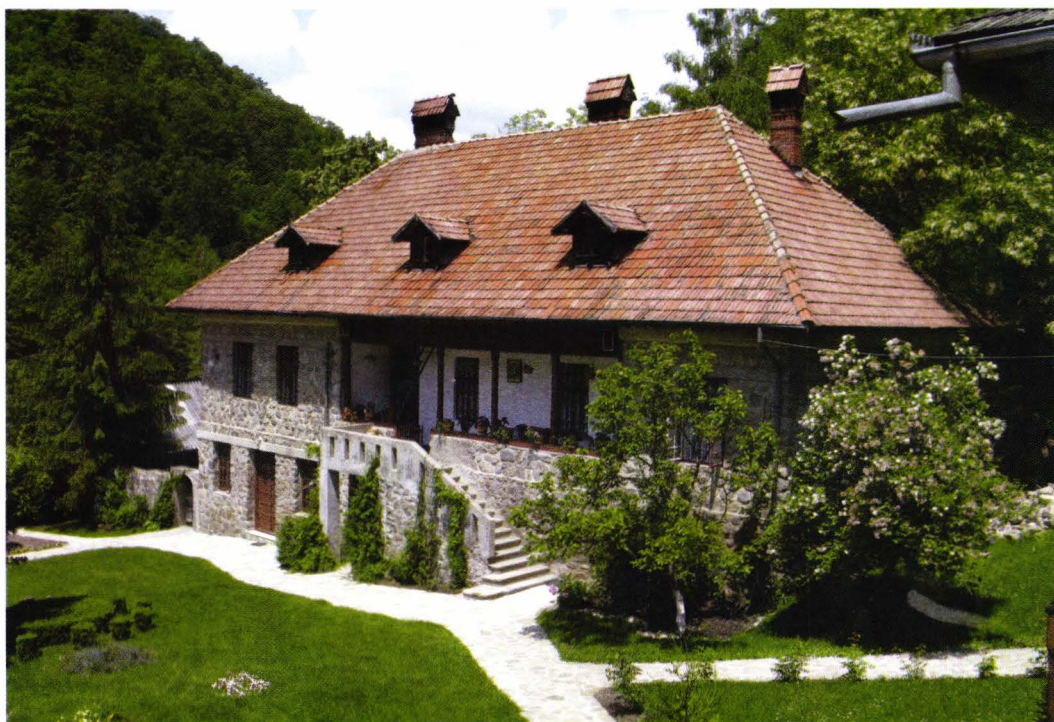
II. 8. Stăreția schitului Robaia, 1935. Foto 2008

Turnul clopotniță, masiv, de plan pătrat, cu 3 nivele (gang, tainiță, camera clopotelor) și acoperiș piramidal scund, din șindrilă, împreună cu corpul de chilii alipit pe latura de vest se armonizează cu biserica, în ciuda epocilor diferite de construcție. Pe latura de nord, Stăreția, clădire interbelică tipizată<sup>4</sup>, este construită din piatră de râu și lemn pentru a se integra ansamblului și peisajului. În aceeași perioadă a fost construită casa monahală amplasată la sud-est de incintă, lângă cimitir.

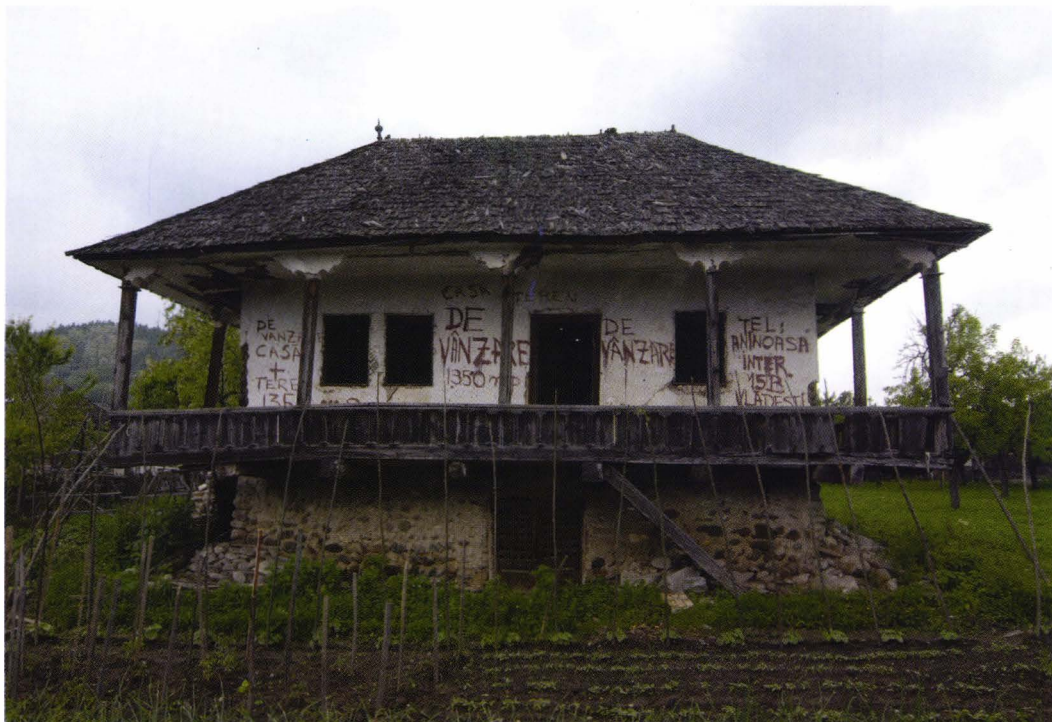
II. 10. Casa Felicia Proca din Domnești. Foto 2006

Casa Felicia Proca a fost inclusă în LMI în 1992. În LMI 2004 figurează cu codul AG-II-m-B-13673. La verificarea pe teren a LMI în 2006 (il. 10) imobilul urma să fie achiziționat de primărie și organizat ca muzeu de etnografie de către Asociația Culturală Domnești. Casa a fost demontată însă de către proprietar în anul 2007, terenul a fost ocupat cu rezervoare de butan - gaz iar primăria s-a angajat, față de DJCCPCN să reconstruiască casa pe alt amplasament. Chiar dacă succesul operațiunii de restituire va argumenta menținerea obiectivului în LMI (cu specificarea datei strămutării și a proporției materialului prezervat), dispariția casei de pe amplasamentul său original este o importantă pierdere urbanistică pentru localitate.

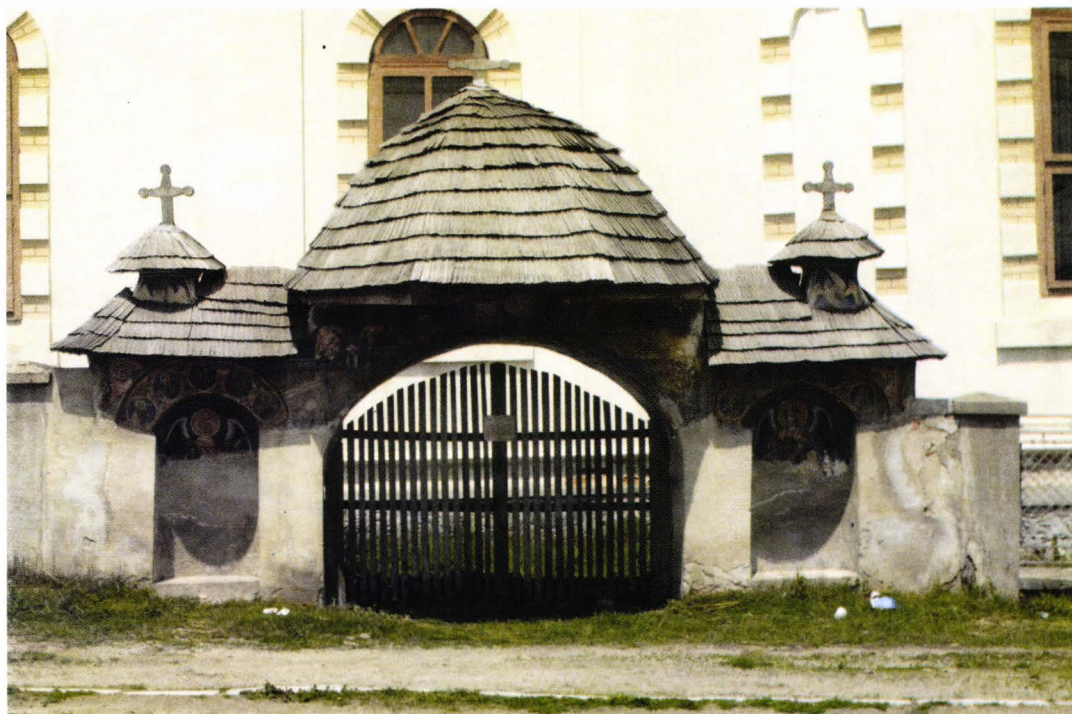
II. 12. Poarta de zid a bisericii vechi din Domneștii de Sus. Fațada sud. Foto 2006

La începutul anului 2008, poarta a fost distrusă în proporție de 80% într-un accident auto. Din compoziția tripartită a porții (cu un arc central mare, deschis, între două arce scunde, pline) a fost cruțat doar arcul estic.

Fațada de sud, menită să avertizeze privitorul asupra condiției sale de păcătos și să-l purifice pentru intrarea în spațiul sacru este reprezentarea ilustrată a *Evangeliei despre Înfricoșata Judecată* după Matei, Capitolul 25, versetele 31- 46. Arhivolta arcului central este dominată de reprezentarea lui Iisus în ziua *Judecății de Apoi*, care desparte sufletele drepte de cele păcătoase, repartizându-le la dreapta și la stânga Sa (il. 13). De o parte și de alta sunt transcrise, în caractere chirilice, textele versetelor biblice, pornind din centru. Textul din dreapta este transcris în oglindă, de la dreapta la stânga pentru a sublinia sursa mesajului: *Veniți blagosloviți părintelui/ Meu, moștenii împărăția ce e gătită vouă/ de la întemeierea lumii*. Cel din stânga este scris în sens normal: *Duceți-vă de la Mine, blestemaților/ în focul cel de veci, care e gătit diavolului / și îngerilor lui*.

În registrul de dedesubt, de o parte și de alta a deschiderii arcului sunt reprezentate grupurile dreptilor și damnaților. Personajele din dreapta, intitulate prin inscripție *Cetele dreptilor*, converg în trei grupuri compacte spre Iisus. În stânga, 2 grupuri de damnați sunt împinși de doi arhangheli roșii în jos, spre stânga, spre gura monstrului Leviatan.

Registrul de dedesubt corespunde nișelor laterale în care sunt reprezentați Arhangheli (în câmpul central) și sfinți militari în medalioane, pe arhivele. De la mâna Arhanghelului Gabriel pornește, diagonal, spre scena superioară, inscripția ce rezumă textul *Evangeliei* după Matei, Capitolul 7, versetele: 13 și 14 (*Intrați prin poarta cea strâmtă, că largă este poarta și lată este calea care duce la pieire și mulți sunt cei care o află. Și strâmtă este calea care duce la viață și puțini sunt aceia care o află*). Pe poarta de la Domnești, ea însăși întruchipare a "porții strâmte" textul transcris în partea dreaptă este: *Intrați prin*

*poarta strâmtă/ care duce la viață iar cel din partea stângă, deasupra damnaților: Lată e calea largă e poarta / care duce la pieire*.

Întreaga compoziție a fațadei de sud este încadrată de simboluri exhatologice, serafimi, în colțurile superioare și heruvimi pictați pe fațetele turnulețelor laterale.

Documentația fotografică realizată în timpul verificării LMI<sup>13</sup> din anul 2006 mi-a permis identificarea iconografiei picturii murale și transcrierea inscripțiilor, operație ce poate recupera lipsa informațiilor despre monumentul dispărut și poate fi utilă la o eventuală reconstituire.

În LMI 2009, monumentul se va numi "Fragment din poarta de zid pictată".

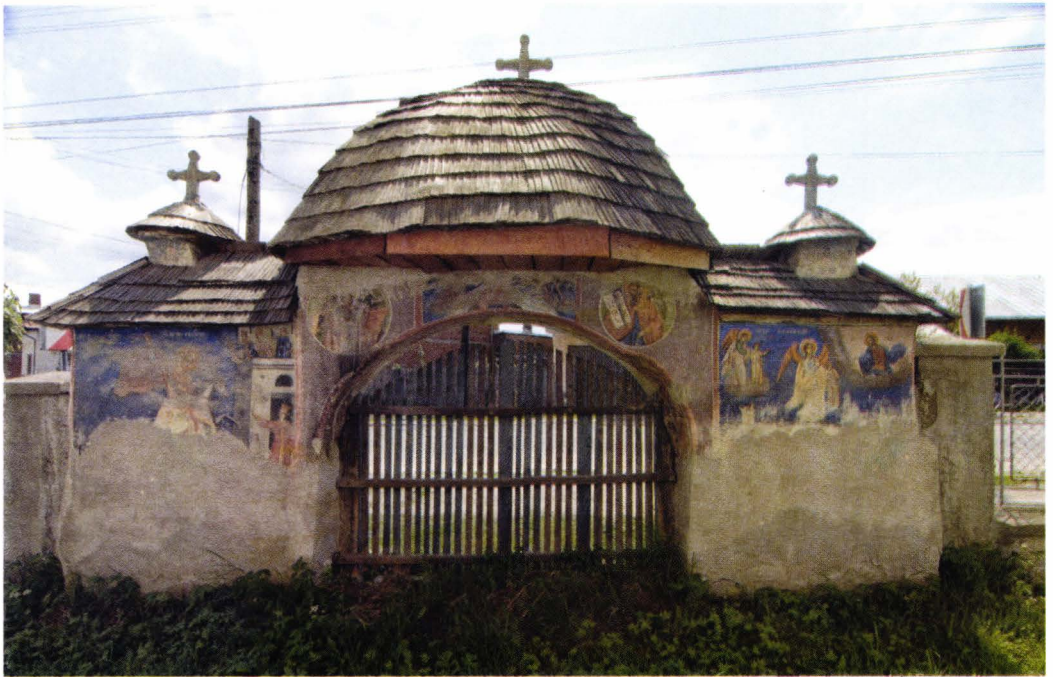
II. 14. Poarta de zid a bisericii vechi din Domneștii de Sus. Fațada nord. Foto 2006

Fațada de nord (spre interiorul incintei) (il. 14), ce conduce credinciosii spre întoarcerea în lume are o iconografie menită să-i încredințeze pe aceștia de protecția divină și mai ales de cea a Fecioarei Maria, patroana bisericii. Deasupra arcului este reprezentat *Acoperământul Maicii Domnului*, ca în Viziunea Sfântului Andrei în care Fecioara apare *strălucind cu lumină și acoperind pe popor cu cinstitul sau omofor*, încadrată de Sfântul Ioan Înaintemergătorul și Evanghelistul Ioan. Registrul median este ocupat, la dreapta deschiderii arcului, de scena *Sf. Gheorghe omorând balaurul*, iar la stânga, de scena denumită prin inscripție *Taina Ispovedaniei* în care două personaje definite ca *Duhul Drept* sunt călăuzite de îngeri spre Judecata lui Iisus, reprezentat în nimb, în colțul din stânga. Fețele turnulețelor sunt decorate cu motive florale.

Similitudinea cu picturile exterioare de la biserică, semnate, pe masivul sud-vestic al pridvorului de "Ștefan i Nicola zografi, 1831" îndreptățesc atribuirea picturii porții acelorăși meșteri și aceleiași campanii de înfrumusețare.

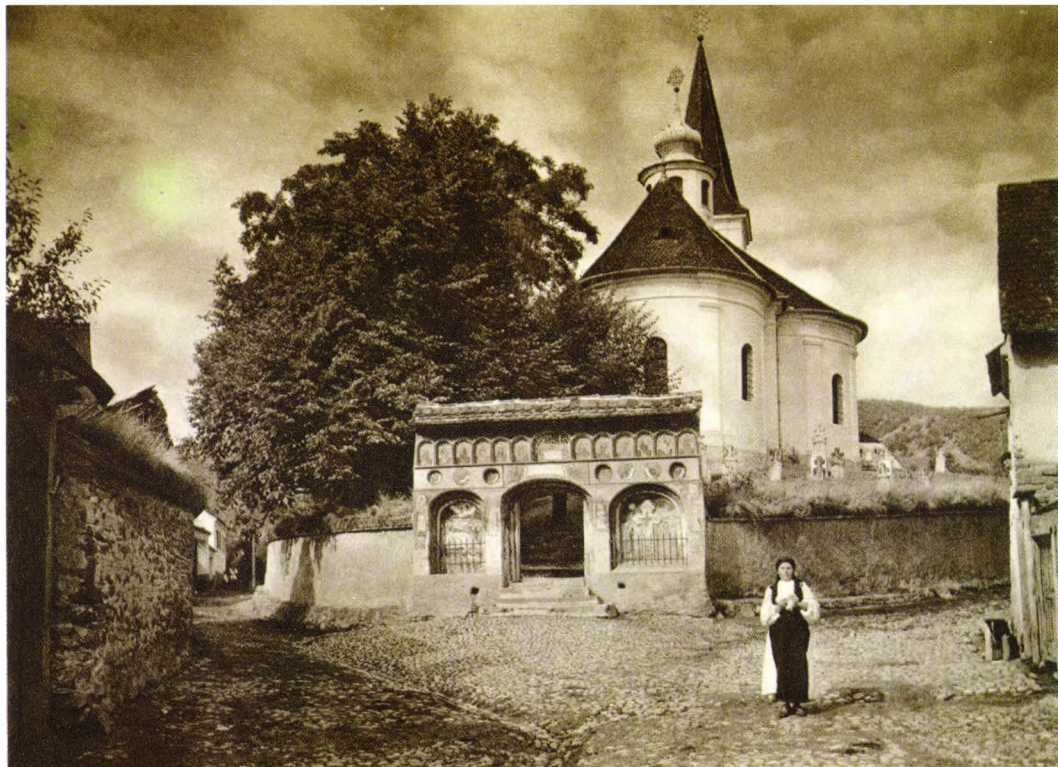
II. 15. Poarta de zid a bisericii din Boița, jud. Sibiu. După Kurt Hielscher, *România*, 1933

Dispariția porții pictate de la Domnești corespunde pierderii unui unicat în arhitectura muntenească. Prezența, între ctitori, a unui Irimia, originar din Rășinari induce supoziția unei posibile contaminări transilvănene având ca reper concret poarta de zid pictată a bisericii ortodoxe din Boița, ridicată între 1812-1822 (il. 15).
