CURTEA ÎNTĂRITĂ A BĂLĂCENILOR DIN TĂTĂRĂȘTII DE SUS

Dana Mihai, Raluca Iosipescu,
Ciprian Sandu, Ecaterina Țântăreanu

Cercetările arheologice s-au desfășurat în luna iulie 2006, fiind demarate în vederea obținerii datelor arheologice pentru proiectul de restaurare realizat de S.C. Proiect Argeș S.A. „Curtea întărită a Bălăcenilor”, se află în localitatea Tătăraștii de Sus, jud. Teleorman, pe malul stâng al râului Teleorman, la 60 km de Pitești, pe traseul șoselei Pitești-Alexandria. (il. 1, il. 1.1).

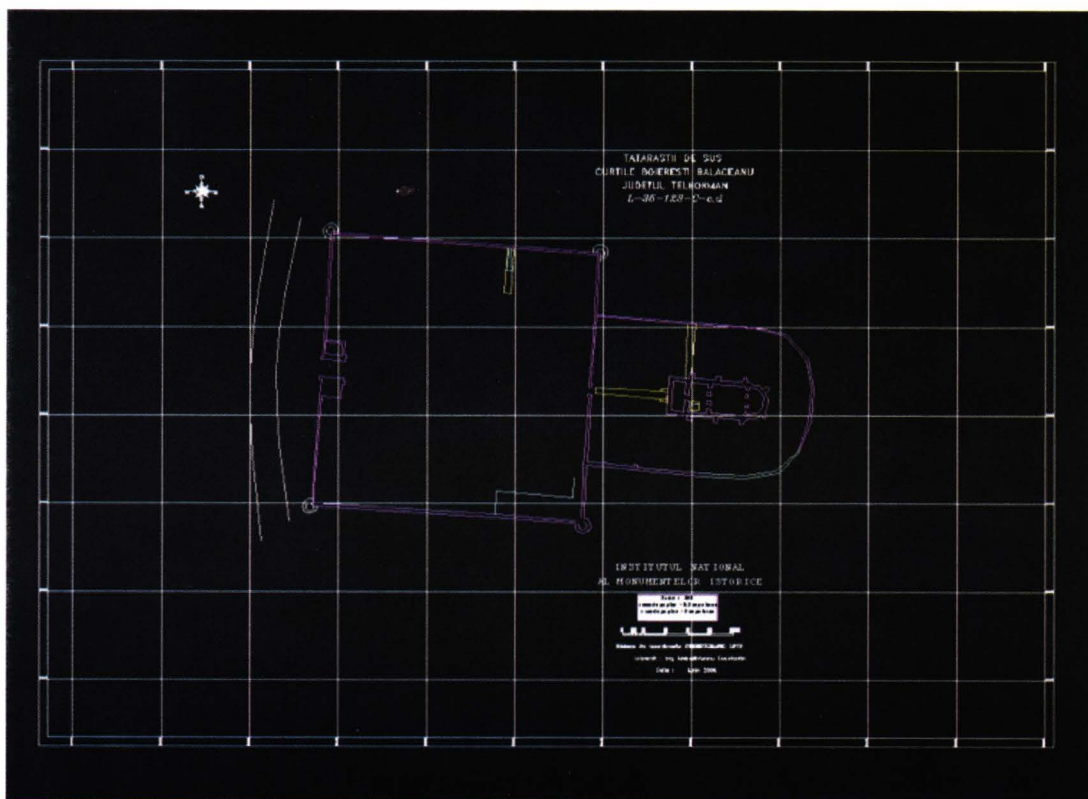
II. 1.1. Planul cercetărilor arheologice

Suprafața finală cercetată a fost de cca. 65 mp, fiind trasate trei secțiuni și trei casete.

S.I a avut ca scop stabilirea stratigrafiei în incinta mică și eventual descoperirea unei amenajări de tip alee principală. S.I a fost trasată de la intrarea în incinta mică până la intrarea în pridvorul bisericii, ulterior fiind lărgită prin două casete laterale (C.1 și C.2), cu dimensiunile de 1,75 x 0,75 m.

S.II a fost trasată pentru a stabili relația stratigrafică între zidul de incintă nordic și biserică. S.II a fost trasată perpendicular pe latura de N a bisericii, la joncțiunea dintre pridvor și pronaos, suprapunând o parte din primul contrafort.

În incinta mare a fost trasată o secțiune, denumită S.III, cu dimensiunile de 10 x 1,5 m, al cărei scop a fost de a pune în evidență zidul despărțitor al celor două construcții, care cad perpendicular pe latura nordică a incintei.

În pronaosul bisericii a fost trasată o casetă, denumită C.3, pentru a se verifica existența mormântului ctitorului, având dimensiunile de 2 x 2 m.

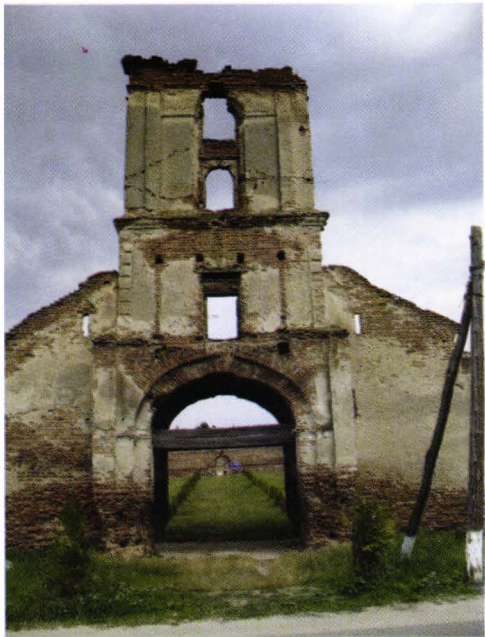
II. 2. Intrarea în biserică pe sub
turnul-clopotnița

Prima incintă, de formă pătrată, este înconjurată de un zid de cărămidă înalt de aproximativ 7 m, care dispune la colțuri de câte un turn circular dotat cu metereze, singurul păstrat fiind cel de SE. Celelalte turnuri se păstrează la nivelul fundațiilor, distrugerea lor datând de la mijlocul sec. XX. Dispozitivul principal de apărare era turnul-clopotniță, situat deasupra porții principale, dispunând de metereze care traversează pieziș zidurile și de un sistem de baricadare a ușilor masive. (il.2)

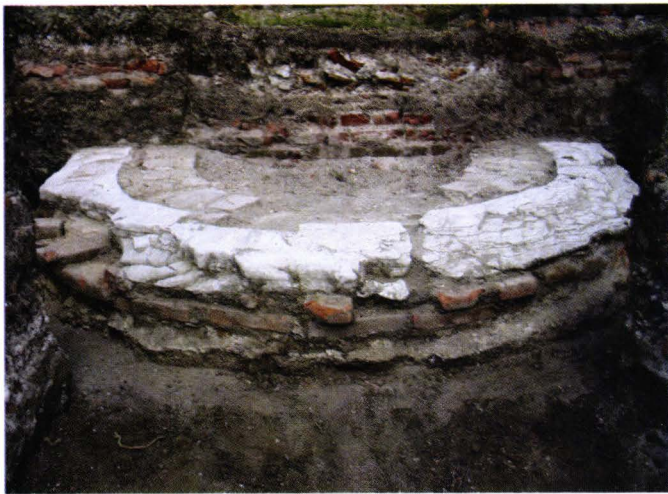
II. 3. Trepte în fața bisericii

În fața bisericii a fost descoperită *intrarea în biserică*, ce are deschiderea maximă de 2,62 m. Nivelul de amenajare al intrării este format din cel puțin două rânduri de cărămizi (cu lățimea de 0,35 cm) legate cu mortar. (il.3)

Biserica a avut cel puțin două faze de distrugere, puse în evidență stratigrafic. Cercetarea arheologică a descoperit amenajarea din fața intrării în pridvor despre care nu existau informații până în acest moment, treptele semicirculare din cărămidă și piatră. Nu s-a constatat arheologic existența unei alei care să facă legătura între biserică și intrarea în incinta acesteia.

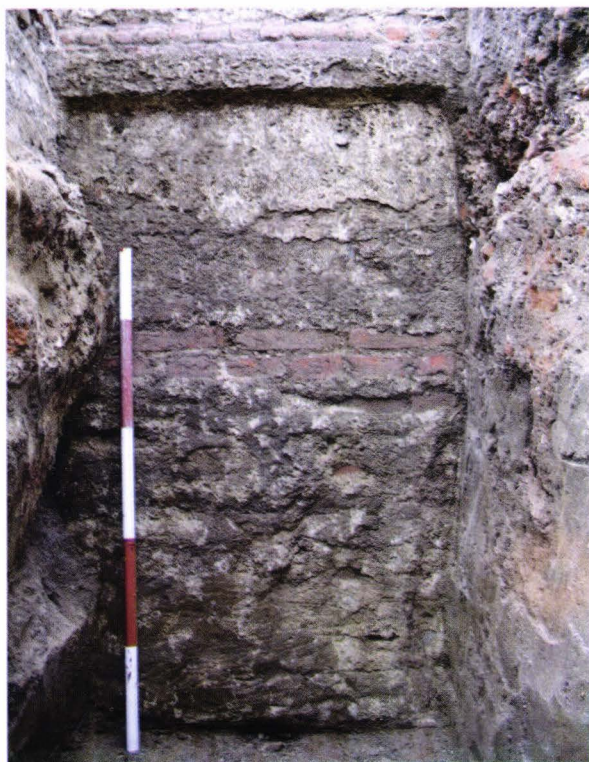
II. 4 - Fundația bisericii

A putut fi cercetată *fundatia bisericii* și a contrafortului amplasat între pridvor și pronaos. Talpa fundației bisericii se găsește la -1,92 m față de nivelul actual de călcare, iar talpa fundației contrafortului este la -1,45 m sub nivelul actual de călcare, fapt ce indică o succesiune în timp a fazelor de construcție ale bisericii. Succesiunea este confirmată și de faptul că contrafortul este construit peste brăul soclului bisericii, realizat din cărămizi profilate. Fundația bisericii are înălțimea de 0,85 m. A fost surprins nivelul de distrugere al bisericii, având în compoziție fragmente de cărămidă și mortar. Conform stratigrafiei, se poate deduce faptul că mai întâi s-a ruinat biserică și apoi zidul de incintă. Zidul de incintă nordic are fundație de cărămidă înecată în mortar. Fundația are o înălțime de 0,40 m, deasupra înălțându-se 10 asize de cărămidă până la nivelul actual de călcare. (il.4)

Cercetarea arheologică efectuată la fundația bisericii și a contrafortului a pus în evidență faptul că contrafortul este construit peste brăul soclului bisericii, construit din cărămizi profilate, deci este adosat. Se constată în același timp existența unei diferențe de 0,47 m între adâncimea de fundare a acestuia și cea a bisericii. Contrafortul face corp

comun cu zidul bisericii doar la partea superioară a acestuia. Se mai remarcă faptul că fundația bisericii a fost tencuită cu mortar pentru o mai bună izolație.

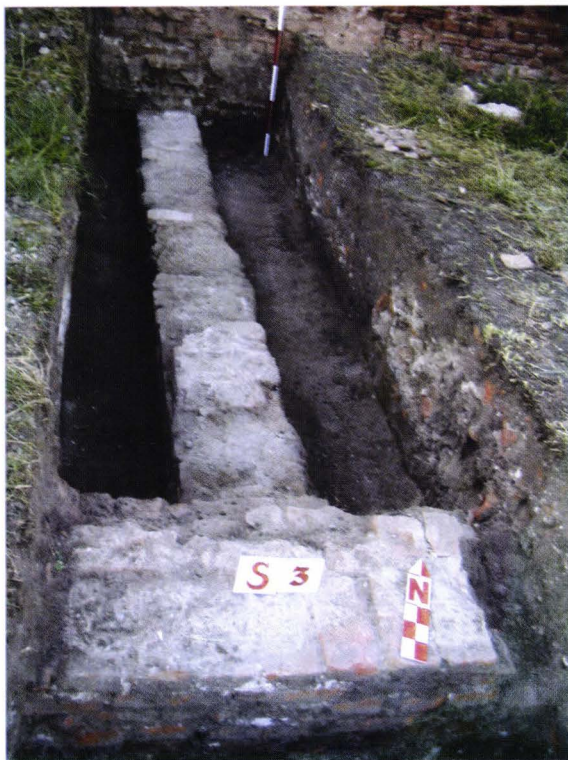
II. 5. Zidurile unei construcții descoperite
în incinta mare, probabil grajd

S.III a surprins zidul exterior (Z1) al unei construcții, a cărei funcționalitate probabil că era aceea de grajduri. În C.1 și 2, la -0,50 m față de nivelul actual de călcare, a apărut un zid de

compartimentare (Z2) al aceleiași construcții, perpendicular pe zidul exterior (Z1). (il.5)

În stadiul actual nu ne putem pronunța în legătură cu existența în jurul bisericii a unui cimitir (il. 8). În incinta mare au fost descoperite două ziduri ale unei construcții (un zid exterior și unul despărțitor), adosate zidului de incintă nordic. Zidul despărțitor este perpendicular pe zidul nordic al incintei mari, încălecând decroșul fundației. Pe cele câteva asize din elevație păstrate se poate observa încercarea de șesere a cărămizilor acestui zid cu zidul de incintă. Zidul exterior este fundat pe un pat din piatră de râu și nisip. Construcția aceasta este posterioară zidului de incintă. Din cauza stării precare a zidurilor bisericii, cercetarea arheologică s-a limitat la o zonă restrânsă pentru a nu afecta și mai mult starea actuală a monumentului.
