## RAPORT DE VERIFICARE-REACTUALIZARE LISTA MONUMENTELOR ISTORICE 2009<sup>1</sup>

În cursul anului 2008 specialiștii Serviciului de evidență-cercetare din cadrul Institutului Național al Monumentelor Istorice au verificat Lista Monumentelor Istorice în vederea atingerii următoarelor obiective:

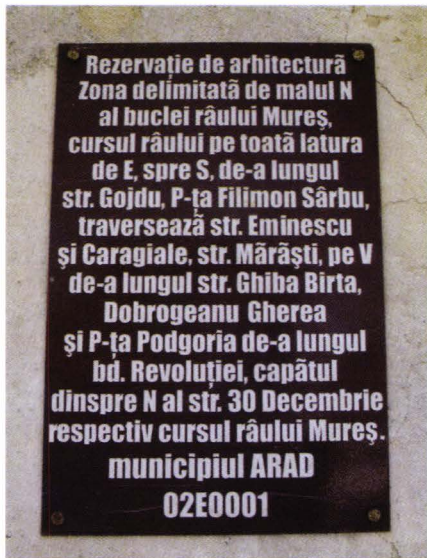
II.1. Inscripționarea zonei protejate din mun. Arad

Prin urmare, de primă importanță este identificarea monumentelor pe planuri ale localităților și prin coordonate geografice. Semnalizarea monumentelor, conform legislației, este realizată parțial, doar la nivelul municipiilor și reședințelor de județ. În restul localităților este practic inexistentă. Un caz notabil este cel al județului Vrancea unde toate monumentele de arhitectură sunt inscripționate. O altă situație întâlnită este aceea din municipiul Arad unde toate monumentele au fost inscripționate în 2003, deci înaintea apariției L.M.I. 2004, figurând astfel pe

plăcuțe codul din L.M.I. 1991-1992, chiar și pentru delimitarea zonei protejate (il. 1).

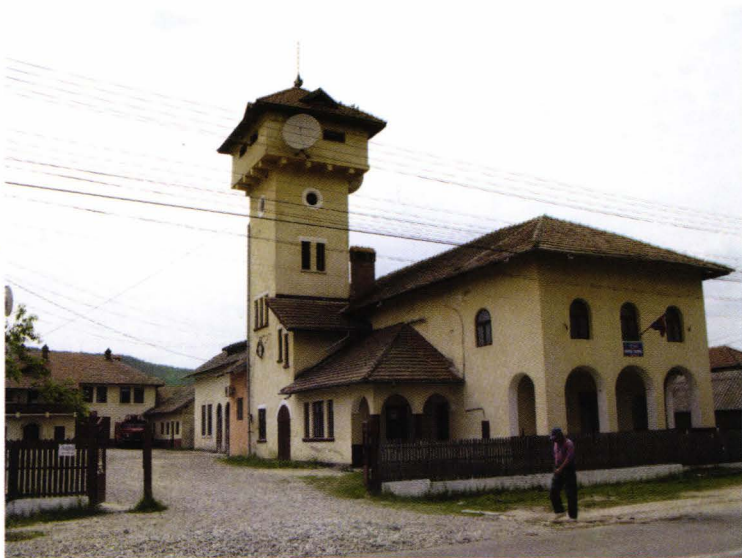
II. 2. Eroare de „denumire” și „categorie” in LMI: Casa Gh. Marinescu, din Tigveni, jud. Argeș

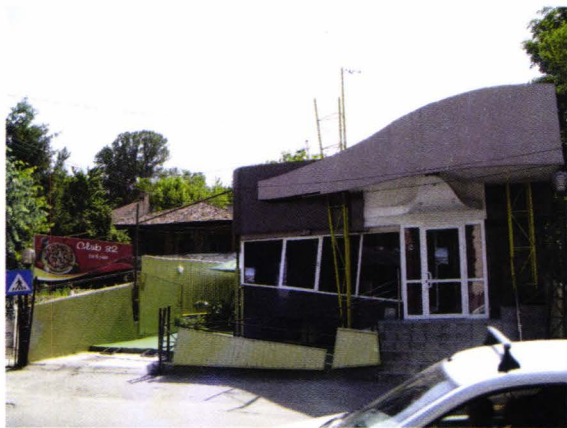
II. 3. Eroare de enunț al unui ansamblu - anexa desfigurată (nr. 34) a „Casei Coculescu” (nr. 32) din Pitești.

„ansamblu” a fost alterată prin transformarea anexelor (il. 3).

2. Casa Coculescu, mun. Pitești, Str. Armand Călinescu, nr. 32-34, cod AG-II-m-B-13400. Corpul de la nr. 32 a suportat intervenții necorespunzătoare statutului de monument și de sit din care face parte.

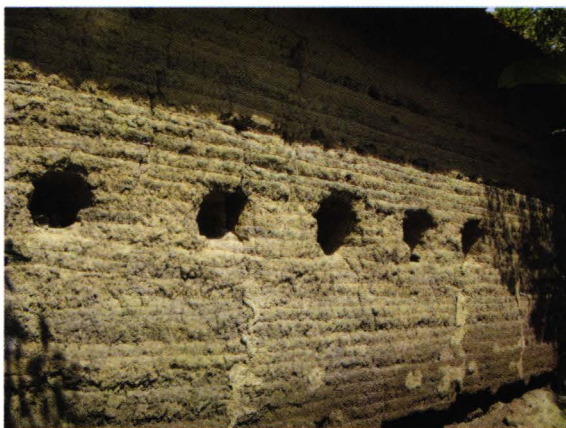
II. 4. Construcție din pământ „bătut” în cofraj. „Casa Răducu Filip”, sat Seaca, jud. Teleorman

Arhitectura vernaculară a județelor din Muntenia este reprezentată predominant prin case de pământ bătut în cofraj. Casele nelocuite sau neglijate (cazul majorității monumentelor clasate) nu au șansa să reziste, în afara unor programe speciale de revitalizare (il. 4).

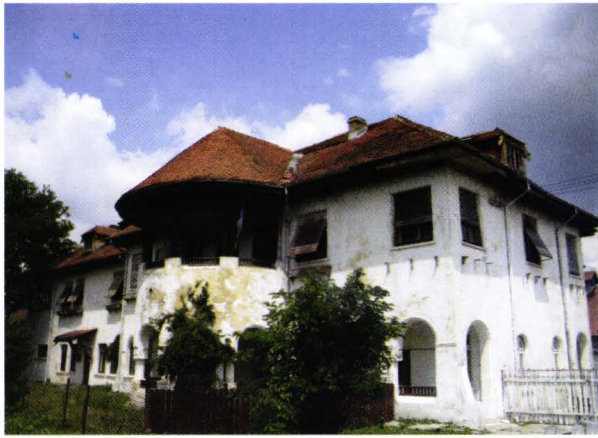
II. 6. „Conacul Voinea“, Băneasa, ansamblu de 8 clădiri, jud. Giurgiu

1. Conacul Voinea, azi secție a Institutului Pasteur din sat Bulbucata; comuna Bulbucata, cod GR-II-m-B-14951 care face parte dintr-un ansamblu coerent de clădiri (il. 6).

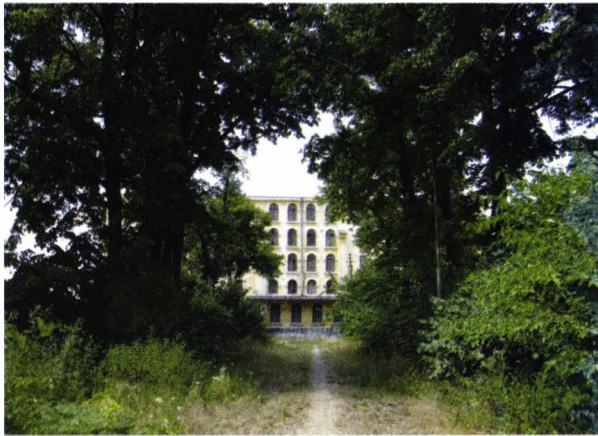
II. 7. „Depozit de tutun“, din Crevedia, ansamblu de clădiri și parc, jud. Giurgiu

2. Depozit de tutun din sat Crevedia Mare, comuna Crevedia Mare, cod GR-II-m-B-14974 care face ansamblu cu corpuri administrative, hambare și parc (il. 7).

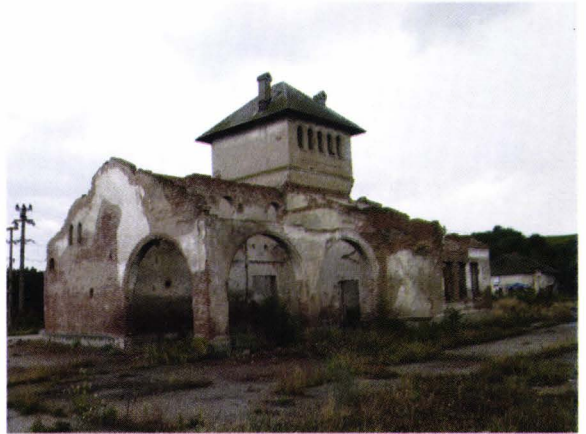
II. 8. „Conacul Pascale Iağăr“, din Goleasca, com. Bucșani, jud. Giurgiu, ansamblu de 5 clădiri

4. Conacul Pascale Iağâr, azi Baza agricolă Maia din sat Goleasca, comuna Bucșani, cod GR-II-m-B-15002 este de fapt un ansamblu, cu corpuri

administrative, poartă, magazii, zid incintă (il. 8). În același timp face parte dintr-un program de modernizare a centrului localității, desfășurat la începutul sec. XX, alături de școala și oficiul poștal construite în același stil (il. 9).

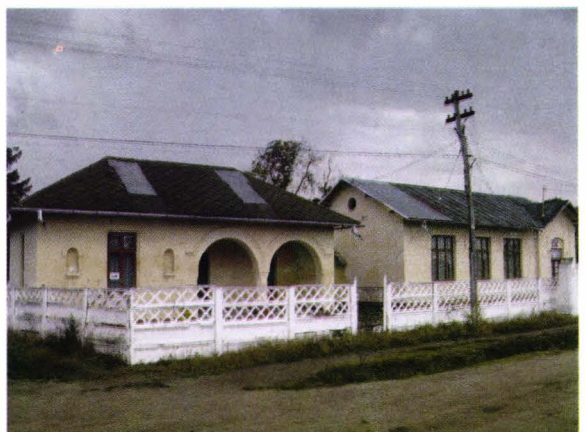
II. 9. Școală și oficiu poștal, din Goleasca, com. Bucșani, jud. Giurgiu, neclasate

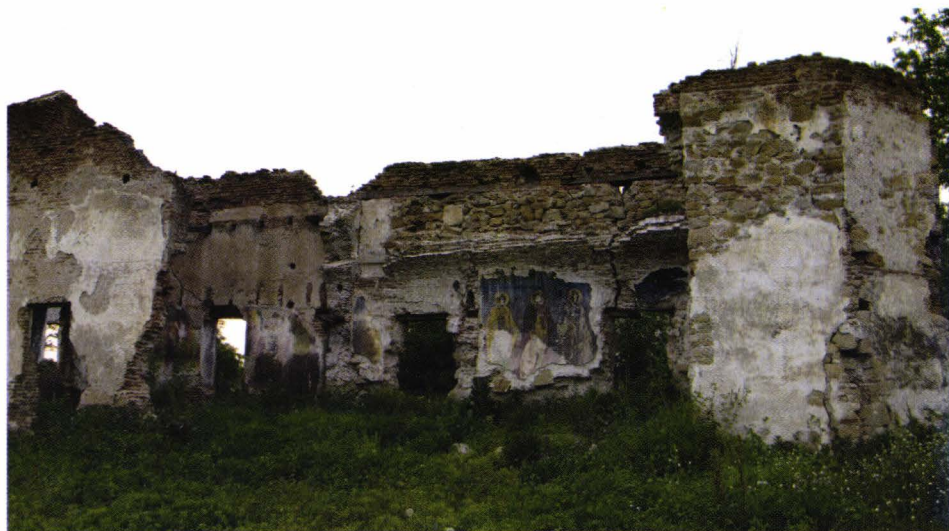
II. 10. Ruinele bisericii "Sf. Nicolae", din Conțești, jud. Teleorman

- Enunțarea incompletă și confuză a componentelor unui "ansamblu" a creat, în cazul județului **Teleorman** una dintre cele mai anevoioase operațiuni de declasare parțială (solicitată de proprietar), cea a Ansamblului Conacul Dona din sat Segarcea-Vale, com. Segarcea-Vale care a impus clasarea prealabilă a componentelor. La verificarea pe teren au fost identificate în județul Teleorman numeroase cazuri de clasare ca monument individual a unor ansambluri (ex. Gara din Zimnicea, cod TR-II-m-B-14515 – cu 4 corpuri de clădire sau Casa Rada Dogaru din sat Salcia, com. Salcia, cod TR-II-m-B-14444 –de fapt un caz rar de gospodărie cu anexe tradiționale complete, sau Ruinele bisericii "Sf. Nicolae" din sat Conțești, comuna Conțești, cod TR-II-m-B-14315 care formează un ansamblu, cu mormântul familiei ctitorului și zidul de incintă (il. 10).

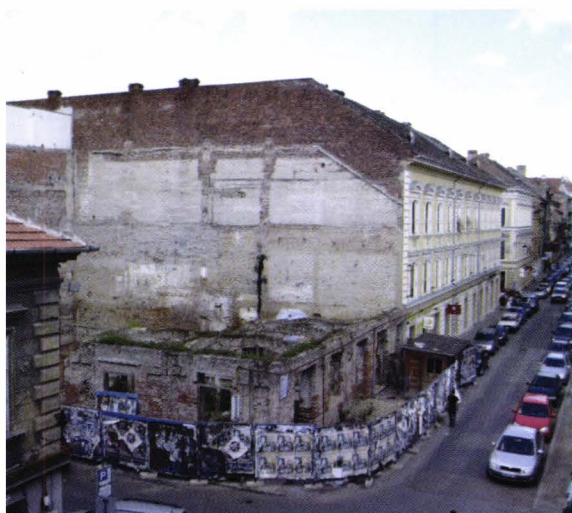
II. 11. Casa din str. Eugeniu de Savoya, mun. Timișoara

- În județul **Timiș**, municipiul are foarte multe clădiri-monument valoroase, unele dintre ele cu probleme în ceea ce privește întreținerea, starea de conservare, unele proiecte de intervenții etc., cum ar fi, de exemplu, ansamblul urban "Str. Anton Seiller" , nr. 1-11 (degradat), căminele muncitorești interbelice din Bd. Ionescu Take – Str. Baader – Str. Înfrățirii (degradat) sau situația casei din str. Eugeniu de Savoya, colț cu str. Ungureanu – aflată, deci, într-un sit urban (ajunsă în stare de colaps prin "autodemolare" (il. 11).

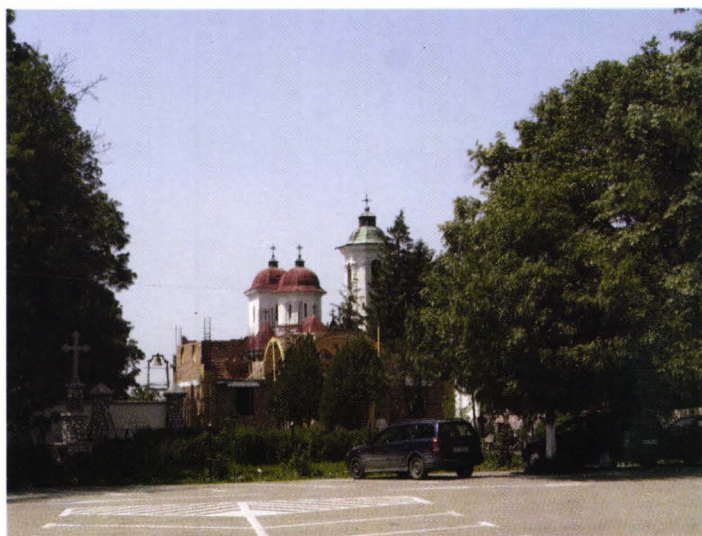
II. 13. Mănăstirea Hodoș-Bodrog, jud. Arad

1. La Mănăstirea Hodoș-Bodrog, sat Bodrogu Nou, com. Zădăreni, sunt continuate lucrări neautorizate, situație care durează de ani de zile și care până în prezent nu a putut fi stopată nici de Episcopie, nici de autoritățile locale sau județene, nici de MCC (il. 13).

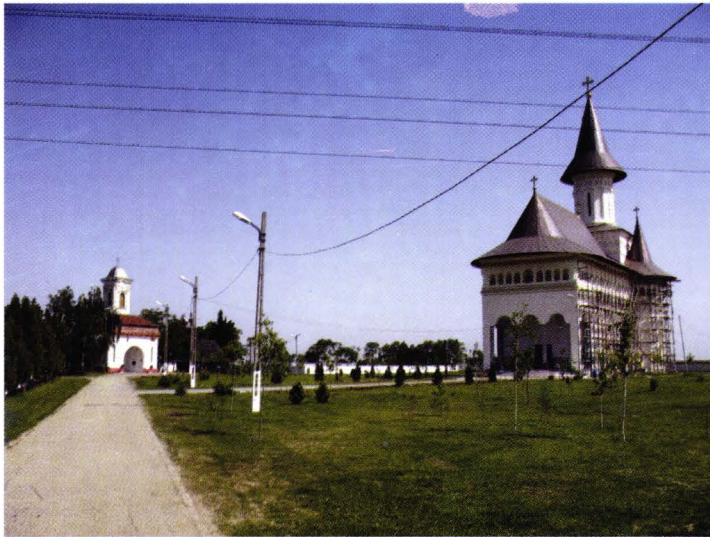
II. 14. Mănăstirea Gai, jud. Arad

2. În Arad, în imediata apropiere a mănăstirii Gai, a fost construită o uriașă biserică "moldovenească" (il. 14).

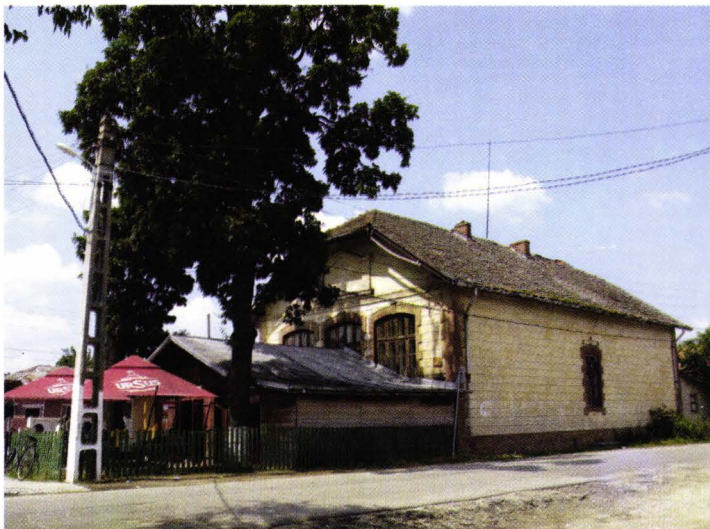
II. 15. „Școala veche” din Bulbucata, jud. Giurgiu,  
atribuită primăriei, are atașat o cârciumă

1. Școala veche din sat Bulbucata, com. Bulbucata, cod GR-II-m-B-14948, situată în centrul satului, constituind un ansamblu urban cu primăria și grădinița (1882-1888) a fost predată prin HG primăriei, în 1994. Primarul a construit o cărciumă ce parazitează fațada școlii pe al cărui frontispiciu scrie ȘCOLA / DE AMBE SEXE / FUNDAȚIUNEA FAMILIEI / PETRU și doctorului I. NICOLESCU". Clădirea este grav avariata la nivelul acoperișului (il. 15).

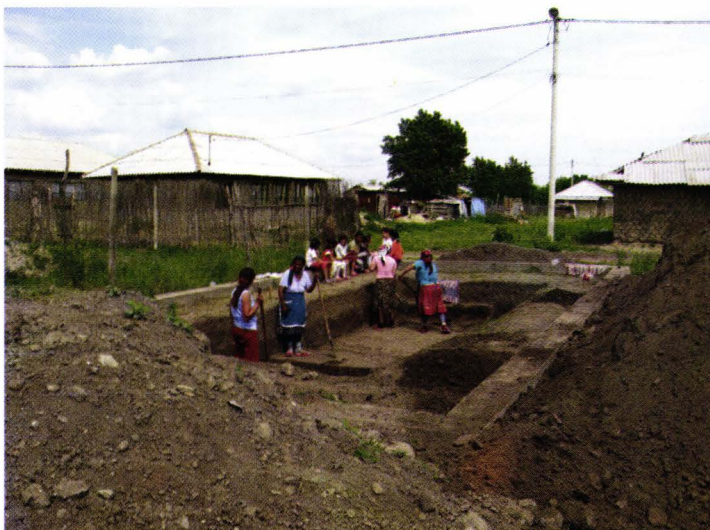
II. 16. Situl arheologic de la Zimnicea, punct "Câmpul  
Morților", jud. Teleorman, acoperit cu case

1. Situl arheologic de la Zimnicea, punct "Câmpul Morților", cod. TR-I-s-A-14234, în ciuda intervențiilor din partea DJCCPCN, muzeului județean și Institutului de arheologie Vasile Pârvan, primăria împrumutărește rromi care construiesc case cu fundații (il. 16).
