CURTEA ÎNTĂRITĂ A BĂLĂCENILOR DIN TĂTĂRĂȘTII DE SUS

Dana Mihai, Raluca Iosipescu,
Ciprian Sandu, Ecaterina Țântăreanu

Cercetările arheologice s-au desfășurat în luna iulie 2006, fiind demarate în vederea obținerii datelor arheologice pentru proiectul de restaurare realizat de S.C. Proiect Argeș S.A. „Curtea întărită a Bălăcenilor”, se află în localitatea Tătăraștii de Sus, jud. Teleorman, pe malul stâng al râului Teleorman, la 60 km de Pitești, pe traseul șoselei Pitești-Alexandria. (il. 1, il. 1.1).

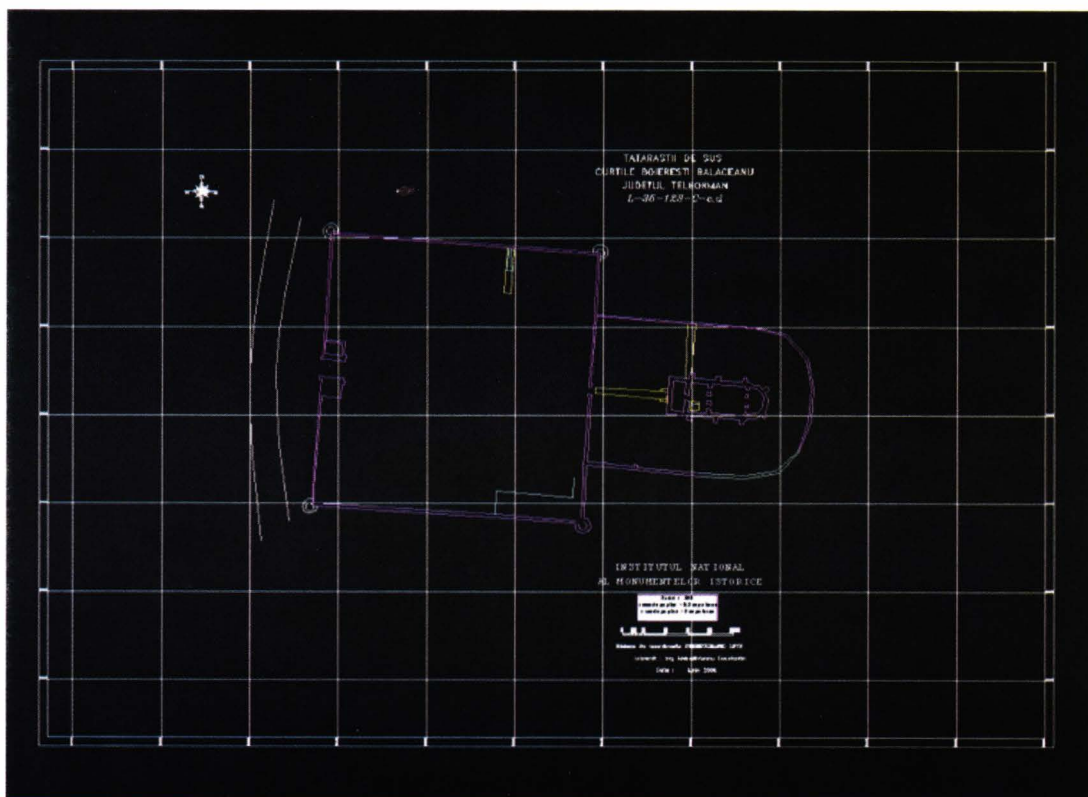
II. 1.1. Planul cercetărilor arheologice

Suprafața finală cercetată a fost de cca. 65 mp, fiind trasate trei secțiuni și trei casete.

S.I a avut ca scop stabilirea stratigrafiei în incinta mică și eventual descoperirea unei amenajări de tip alee principală. S.I a fost trasată de la intrarea în incinta mică până la intrarea în pridvorul bisericii, ulterior fiind lărgită prin două casete laterale (C.1 și C.2), cu dimensiunile de 1,75 x 0,75 m.

S.II a fost trasată pentru a stabili relația stratigrafică între zidul de incintă nordic și biserică. S.II a fost trasată perpendicular pe latura de N a bisericii, la joncțiunea dintre pridvor și pronaos, suprapunând o parte din primul contrafort.

În incinta mare a fost trasată o secțiune, denumită S.III, cu dimensiunile de 10 x 1,5 m, al cărei scop a fost de a pune în evidență zidul despărțitor al celor două construcții, care cad perpendicular pe latura nordică a incintei.

În pronaosul bisericii a fost trasată o casetă, denumită C.3, pentru a se verifica existența mormântului ctitorului, având dimensiunile de 2 x 2 m.

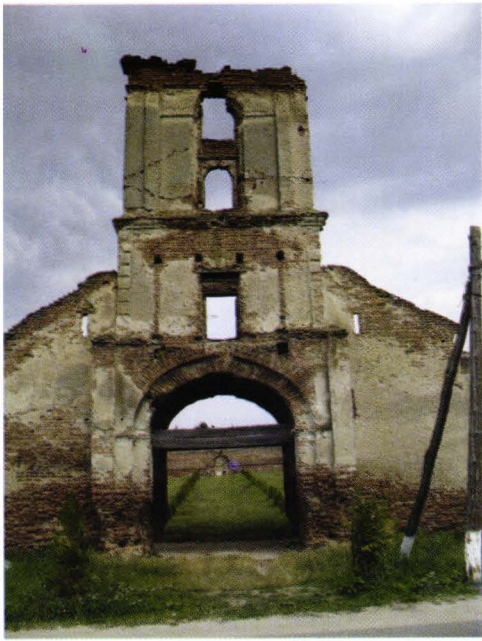
II. 2. Intrarea în biserică pe sub turnul-clopotnița

Prima incintă, de formă pătrată, este înconjurată de un zid de cărămidă înalt de aproximativ 7 m, care dispune la colțuri de câte un turn circular dotat cu metereze, singurul păstrat fiind cel de SE. Celelalte turnuri se păstrează la nivelul fundațiilor, distrugerea lor datând de la mijlocul sec. XX. Dispozitivul principal de apărare era turnul-clopotniță, situat deasupra porții principale, dispunând de metereze care traversează pieziș zidurile și de un sistem de barcadare a ușilor masive. (il.2)

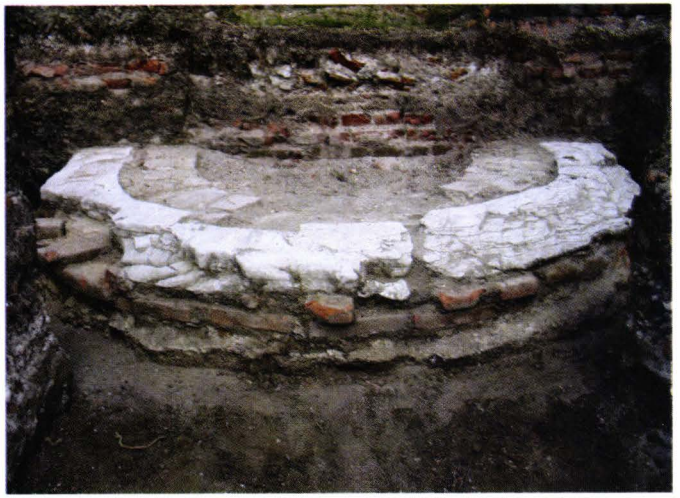
II. 3. Trepte în fața bisericii

În fața bisericii a fost descoperită *intrarea în biserică*, ce are deschiderea maximă de 2,62 m. Nivelul de amenajare al intrării este format din cel puțin două rânduri de cărămizi (cu lățimea de 0,35 cm) legate cu mortar. (il.3)

Biserica a avut cel puțin două faze de distrugere, puse în evidență stratigrafic. Cercetarea arheologică a descoperit amenajarea din fața intrării în pridvor despre care nu existau informații până în acest moment, treptele semicirculare din cărămidă și piatră. Nu s-a constatat arheologic existența unei alei care să facă legătura între biserică și intrarea în incinta acesteia.

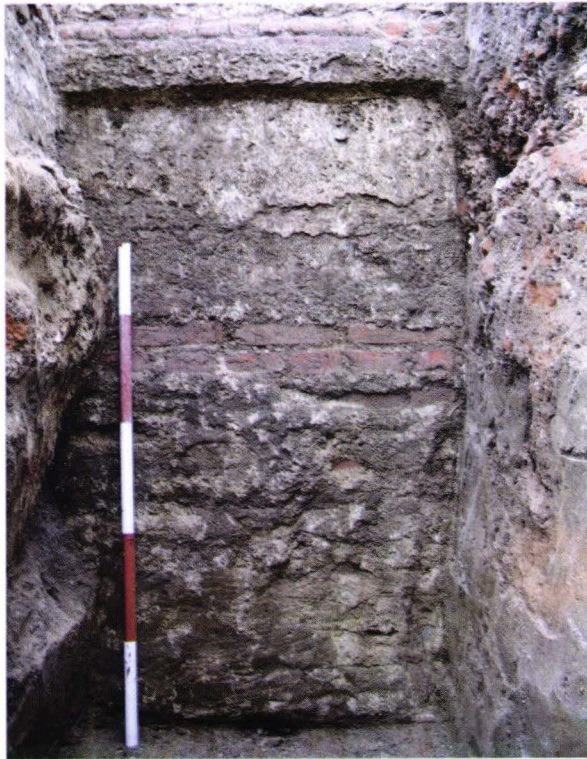
II. 4 - Fundația bisericii

A putut fi cercetată *fundația bisericii* și a contrafortului amplasat între pridvor și pronaos. Talpa fundației bisericii se găsește la -1,92 m față de nivelul actual de călcare, iar talpa fundației contrafortului este la -1,45 m sub nivelul actual de călcare, fapt ce indică o succesiune în timp a fazelor de construcție ale bisericii. Succesiunea este confirmată și de faptul că contrafortul este construit peste brăul soclului bisericii, realizat din cărămizi profilate. Fundația bisericii are înălțimea de 0,85 m. A fost surprins nivelul de distrugere al bisericii, având în compoziție fragmente de cărămidă și mortar. Conform stratigrafiei, se poate deduce faptul că mai întâi s-a ruinat biserică și apoi zidul de incintă. Zidul de incintă nordic are fundație de cărămidă înecată în mortar. Fundația are o înălțime de 0,40 m, deasupra înălțându-se 10 asize de cărămidă până la nivelul actual de călcare. (il.4)

Cercetarea arheologică efectuată la fundația bisericii și a contrafortului a pus în evidență faptul că contrafortul este construit peste brăul soclului bisericii, construit din cărămizi profilate, deci este adosat. Se constată în același timp existența unei diferențe de 0,47 m între adâncimea de fundare a acestuia și cea a bisericii. Contrafortul face corp

comun cu zidul bisericii doar la partea superioară a acestuia. Se mai remarcă faptul că fundația bisericii a fost tencuită cu mortar pentru o mai bună izolație.

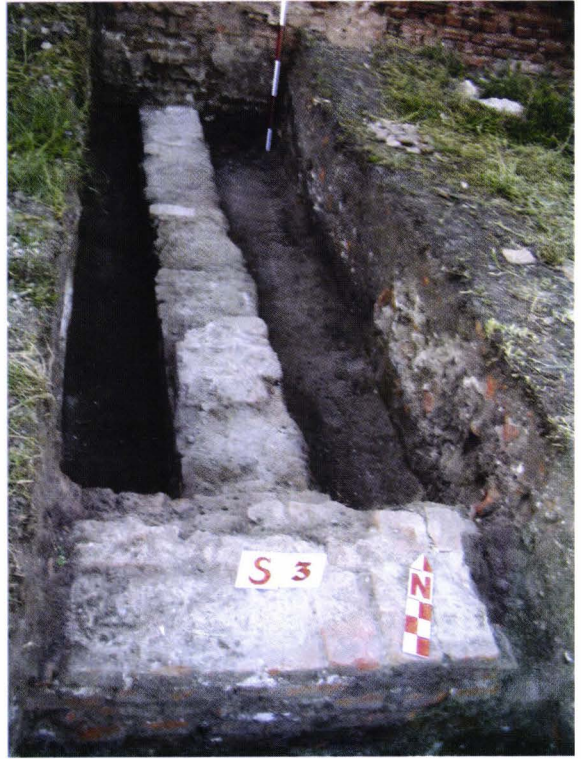
II. 5. Zidurile unei construcții descoperite în incinta mare, probabil grajd

S.III a surprins zidul exterior (Z1) al unei construcții, a cărei funcționalitate probabil că era aceea de grajduri. În C.1 și 2, la -0,50 m față de nivelul actual de călcare, a apărut un zid de

compartimentare (Z2) al aceleiași construcții, perpendicular pe zidul exterior (Z1). (il.5)

În stadiul actual nu ne putem pronunța în legătură cu existența în jurul bisericii a unui cimitir (il. 8). În incinta mare au fost descoperite două ziduri ale unei construcții (un zid exterior și unul despărțitor), adosate zidului de incintă nordic. Zidul despărțitor este perpendicular pe zidul nordic al incintei mari, încălecând decroșul fundației. Pe cele câteva asize din elevație păstrate se poate observa încercarea de șesere a cărămizilor acestui zid cu zidul de incintă. Zidul exterior este fundat pe un pat din piatră de râu și nisip. Construcția aceasta este posterioară zidului de incintă. Din cauza stării precare a zidurilor bisericii, cercetarea arheologică s-a limitat la o zonă restrânsă pentru a nu afecta și mai mult starea actuală a monumentului.

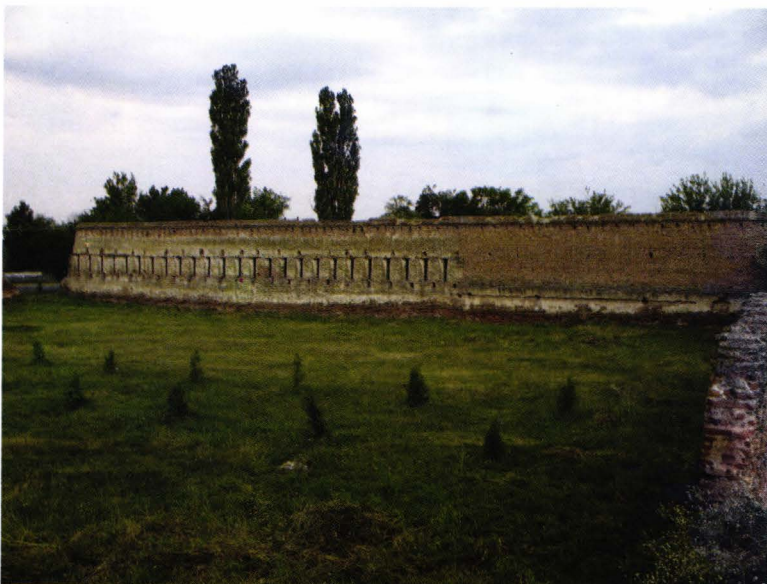
II. 8. - Zidul de incintă de pe latura de nord

În capătul nordic al S.III s-au putut face următoarele observații în legătură cu fundația și elevația zidului de incintă nordic. Astfel, talpa fundației zidului de incintă, construit din cărămidă înecată în mortar este la -1,30 m, având un decroș de la fața zidului, de 0,20 m. Pe zid mai sunt încă vizibile urme de tencuială. Zidul de compartimentare (Z2), perpendicular pe incintă, suprapune decroșul fundației incintei, dar asizele de mortar fac masă comună cu cele ale incintei. Elevația păstrată are maxim 0,22m, iar grosimea fundației zidului de compartimentare (Z2) este de 0,40 m. Talpa fundației este la -1,12 m față de nivelul solului. Zidul exterior (Z1) are o lățime de 0,58 m. Elevația este înaltă de 0,50 m (7 asize de cărămidă). Fundația din mortar amestecat cu fragmente de cărămidă, se păstrează pe o înălțime de 0,40 m și este așezată pe un strat de amenajare, din piatră de râu și nisip. Talpa fundației este la -1,07 m față de nivelul solului. În interior, zidul are un decroș lat de 0,20 m cu grosimea de 0,40 m (4 rânduri de cărămizi).
