RAPORT DE VERIFICARE-REACTUALIZARE LISTA MONUMENTELOR ISTORICE 2009¹

În cursul anului 2008 specialiștii Serviciului de evidență-cercetare din cadrul Institutului Național al Monumentelor Istorice au verificat Lista Monumentelor Istorice în vederea atingerii următoarelor obiective:

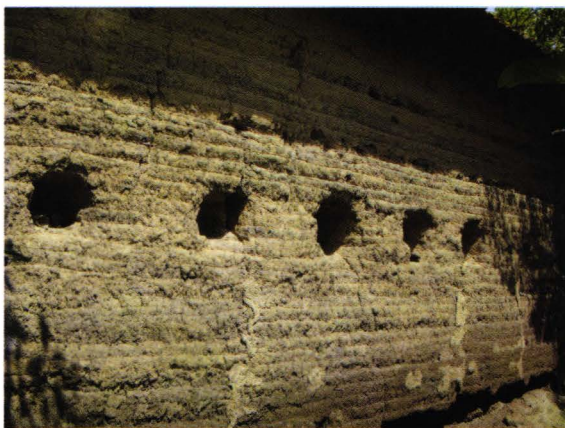
Arhitectura vernaculară a județelor din Muntenia este reprezentată predominant prin case de pământ bătut în cofraj. Casele nelocuite sau neglijate (cazul majorității monumentelor clasate) nu au șansa să reziste, în afara unor programe speciale de revitalizare (il. 4).

II. 4. Construcție din pământ „bătut” în cofraj. „Casa Răducu Filip”, sat Seaca, jud. Teleorman

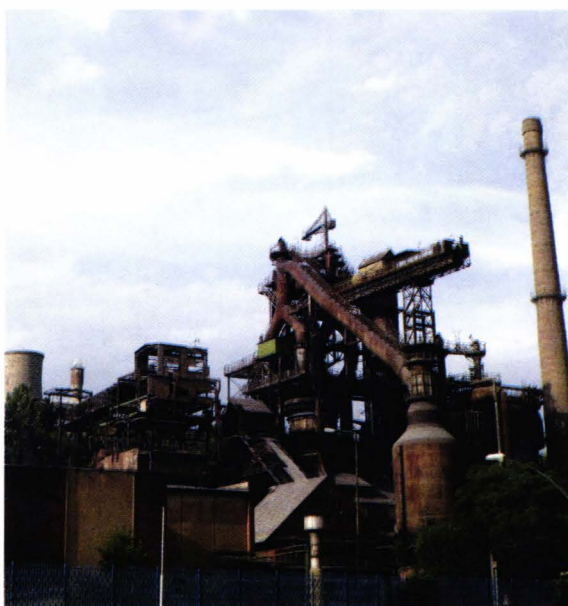
• în județul **Caras-Severin** patrimoniul tehnic constituie o caracteristică, dar, în același timp, pune mari probleme de protejare a monumentelor istorice – vezi cazul furnalului pe care TMK Reșița intenționează să-l declaseze pentru a-l demola (il. 5).

II. 5. Furnalul din Reșița

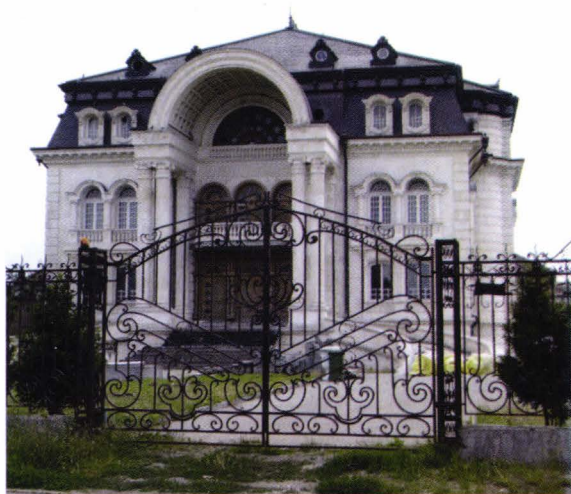
Un aspect cu totul aparte, care ar merita un studiu pluridisciplinar care să stea la baza unei atitudini general acceptate, sunt așa-numitele "palate țigănești" din apropierea Muzeului în aer liber de la Pădurea Verde (il. 12).

II. 12. Timișoara, str. Avram Imbroane, „palat țigănesc“.
