## MĂNĂSTIREA ANINOASA NOTE ISTORICE ȘI ARHEOLOGICE

Raluca Iosipescu

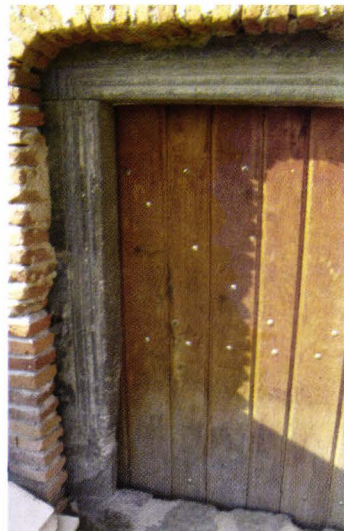
II. 7. Ancadramentul porții dinspre cimitir, foto 2008

Este de subliniat aplecarea restauratorului către cercetarea minuțioasă a monumentului. Astfel între altele recomandă ca, dacă urma să se constate "că chenarul de piatră cioplită de la trecerea în cimitir este luat de la ușa mare de intrare în bucătărie, se va așeza la loc"<sup>12</sup>. (il. 7)

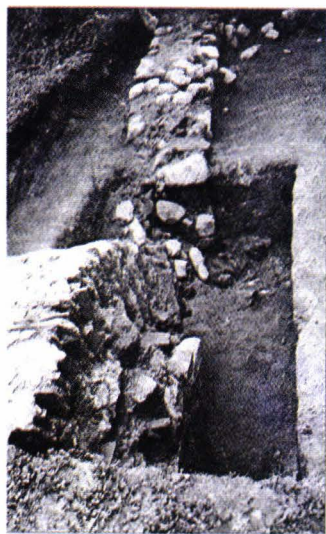
II. 8. Pivnița și zidul caselor lui Tudoran Vlădescu, foto 1997

legendele unor asedii și salvări miraculoase. Menționate ca atare de toate investigațiile, proiectele, chiar ridicările topografice, culoarele subterane s-au dovedit a fi patru beciuri rectangulare de cca. 3 m x 1,5 m, boltite, amplasate perechi, longitudinal și formând un unghi drept unele cu altele. În săpătură au fost surprinse laturile de vest și de sud ale unor încăperi situate în fața porticului chiliilor de pe latura de vest. Zidul de sud cu grosimi variind între 1,15 m -1,25 m este distrus din păcate tocmai în zona de țesere cu peretele nordic al perechii de pivnițe cu axul longitudinal orientat N-S. Se mai poate observa că extradrosul bolților în leagăn ale pivnițelor au amenajate guri de acces în ele de formă pătrată care corespund firesc numai cu nivelul de călcare de la parterul încăperilor caselor vechi. (il. 8) Astfel putem afirma că aceste pivnițe sunt construite odată cu casele boierilor Vlădești și spre folosul acestora. Ideea că ele au fost amenajate de sine stătător sau chiar prin distrugerea încăperilor acelor case nu se poate susține, hotărâtoare fiind și cota deschiderilor lor, imposibil de protejat de scurgerea apelor pluviale și a noroiului în cazul în care ele ar fi funcționat ca și astăzi, cu gurile de acces la nivelul solului. În ceea ce privește zidul de vest al acestor încăperi el este parțial suprapus de latura exterioară a porticului.

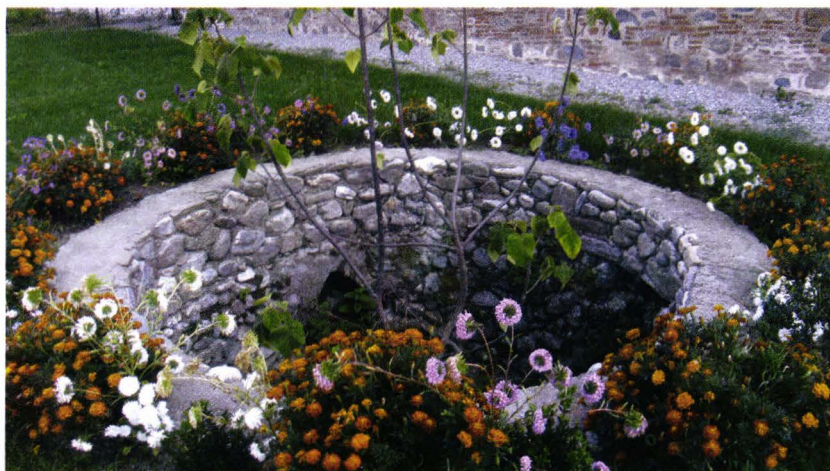
II. 10. Bazinul circular din exteriorul incintei, foto 2008

Tot în exteriorul incintei mănăstirii a fost descoperit un canal din cărămizi, ce conducea către un bazin circular din piatră cu mortar de var, cu diametrul de 3 m, și adânc de cca. 2 m față de nivelul solului actual. Bazinul fusese demantelat până la -0,50 m, -0,60 m sub nivelul solului, păstrându-se, din fericire, primele două asize de cărămidă ale unei calote hemisferice care-l acoperea. (il. 10) Cum canalul avea un traseu ce trecea pe sub zidul de incintă am presupus la acea dată existența unei legături cu fântâna din curtea mănăstirii, amplasată în zona din fața scărilor de acces la clopotniță. Numai cât, pe fotografiile de arhivă această fântână nu se regăsește. Este evidentă însă prezența în incinta mănăstirii a unei surse de apă, poate a unui izvor captat, sursă utilizată și în prezent, chiar dacă fântâna propriu-zisă a fost în ultimii ani mutată. Revenind la fotografia din Albumul Antoniu și despre prima copertină din apropierea intrării în mănăstire putem presupune că acoperea o zonă de interes către care ne îndeamnă și marcarea pe planul ridicat de arhitectul Vasile Moisescu în 1933 a unei deschideri practicate în zidul de incintă. Că și aici ar fi putut fi amenajat un depozit pare mai verosimil în condițiile în care sondajul de verificare a traseului canalului de aducțiune efectuat în încăperea adiacentă la interior acestui sector al zidului de incintă s-a adâncit într-un pământ de umplutură ce depășea nivelul canalului exterior.

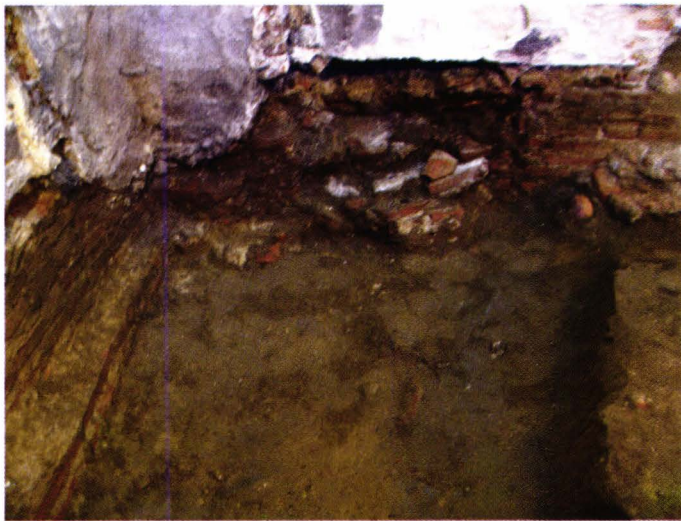
II. 12.. Intrarea astupată din peretele de nord al pronaosului, foto 2008

În peretele de nord era practică intrarea, nu în cel de apus cum presupunea Ghika-Budești, condus spre această concluzie și de existența ferestrei pe această latură a pronaosului. Căci așa cum se poate vedea la majoritatea bisericilor cu scară de acces practică prin pereții de nord sau de vest ai pronaosului, perete nordic este orb. Nu același lucru se întâmplă la Aninoasa unde și pe această fațadă este deschisă o fereastră, cu glaful interior puțin modificat față de cel de pe fațada de

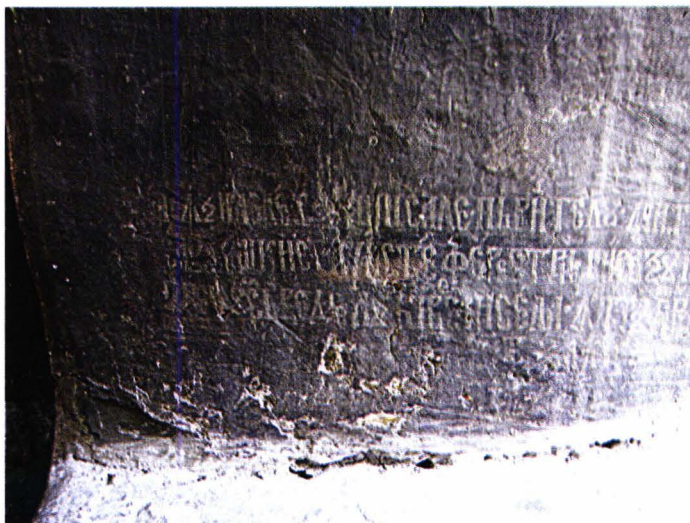
II. 13. Inscripția de pe glaful ferestrei de sud a pronaosului

sud. Dealtfel inscripția pictată pe glaful fereastră de pe latura de sud a naosului este explicită: "În zilele sfinției sale părintelui Mitropolit chir Daniil s-au deschis aceste ferești și s-a zugrăvit și s-a făcut pardoseala bisericii, precum să vede cu chiverniseala [celui] întru eromonahi Hrisantie păcătosul. Leat 7232 Oct. 1". (il. 13)
