BULETINUL COMISIEI MONUMENTELOR ISTORICE

Anul XXI Nr. 1-2/2010

**BULETINUL  
COMISIEI MONUMENTELOR ISTORICE  
2010**

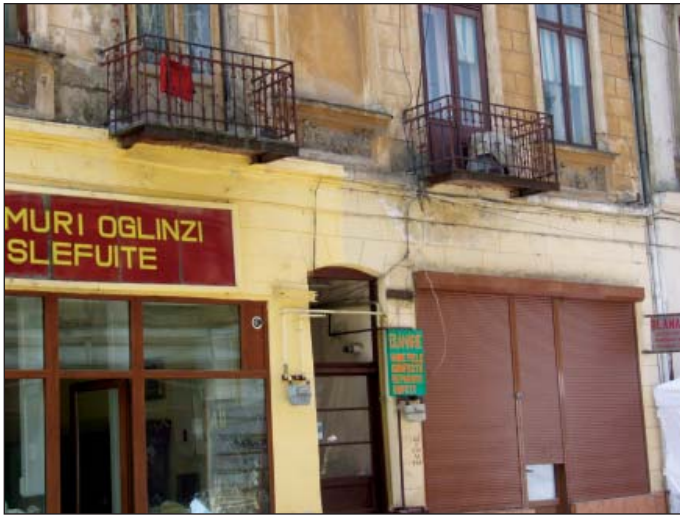
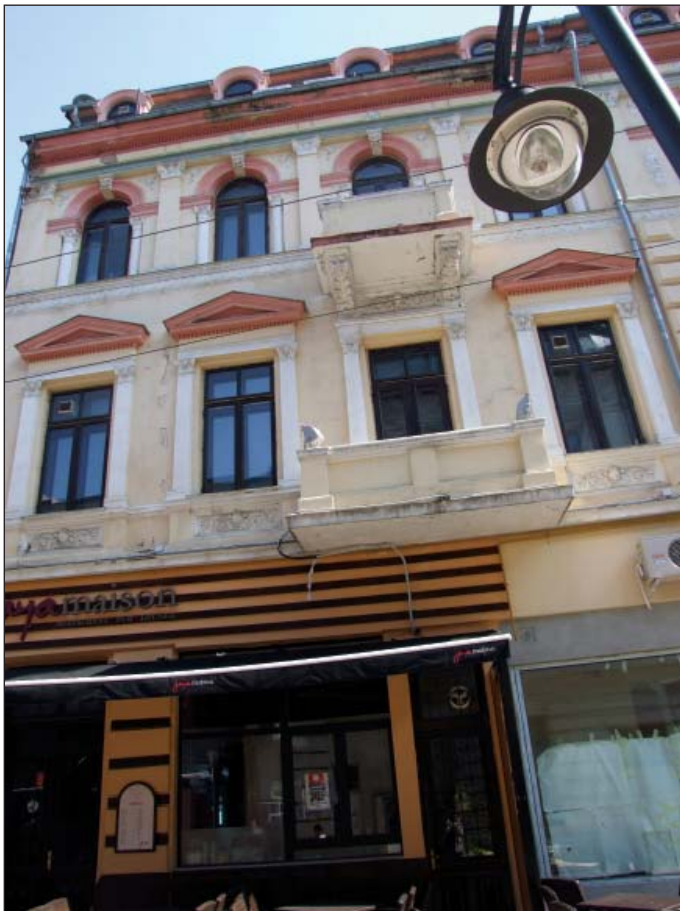
Fig. 1, 2 - Așa-numite restaurări, de fapt igienizări neadecvate, făcute exclusiv în scop comercial

Vorbind la modul general, această situație este extrem de gravă, majoritatea clădirilor fiind într-o stare avansată de degradare, iar acelea care sunt supuse, în scopuri comerciale, unei așa zise "restaurări", aceasta se rezumă de fapt la o "fățuire", mai mare sau mai mică, de cele mai multe ori alta în diferite părți ale imobilului, funcție de activitatea care urmează a fi desfășurată acolo, sau de gustul

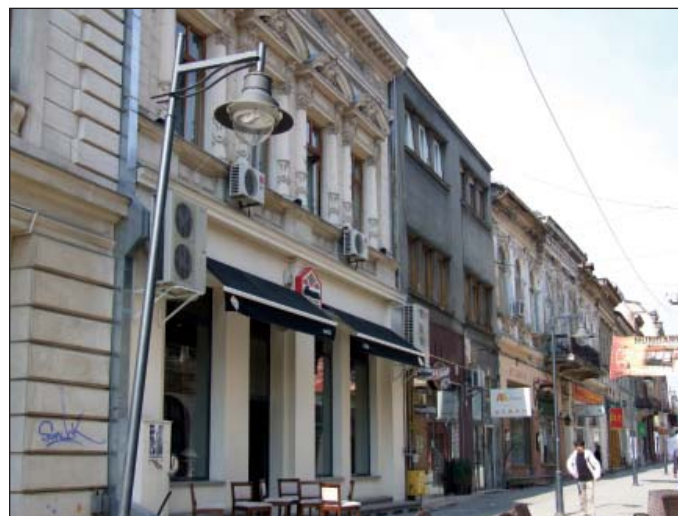
Fig. 3 - Exemplu de “degradări estetice”

**1.5.** Mai putem menționa și pe cele ce se numesc **degradări estetice**, anume acele adaosuri voluntare, cu un scop sau altul, dar care contribuie nemjlocit la stricarea aspectului monumentului și anume: bannere, instalații de aer condiționat etc. (vezi Fig. 3)

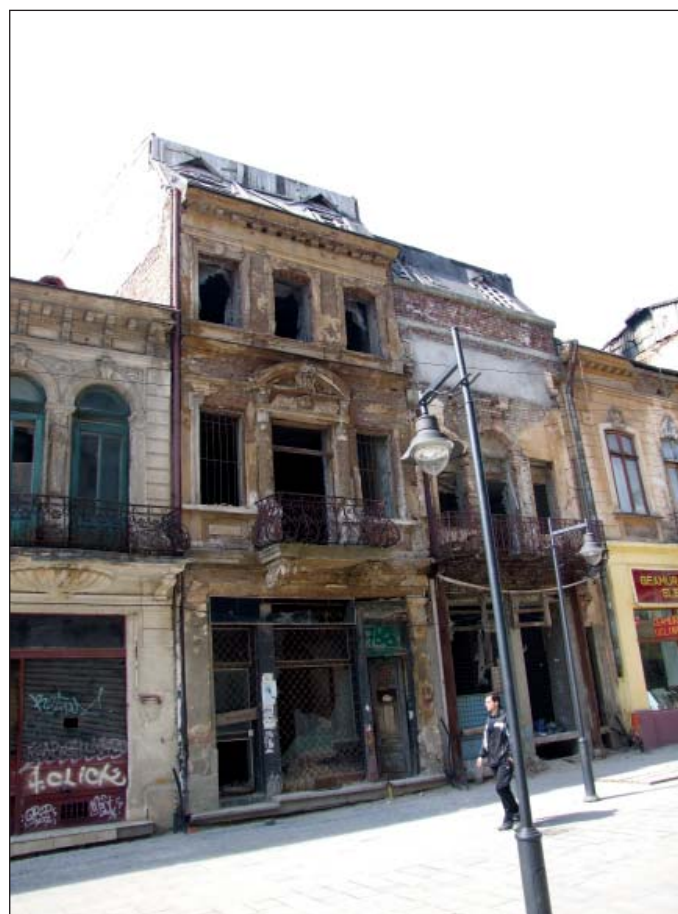
Fig. 4 - Lucrări începute și nefinalizate

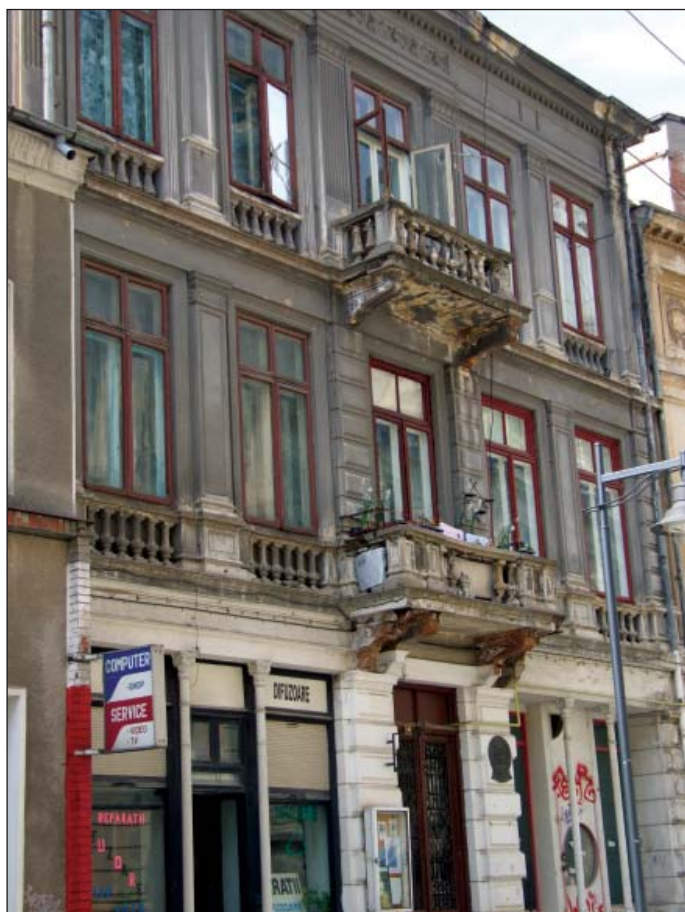
Fig. 7 - Degradările cel mai des întâlnite pe întreaga stradă sunt la balcoane

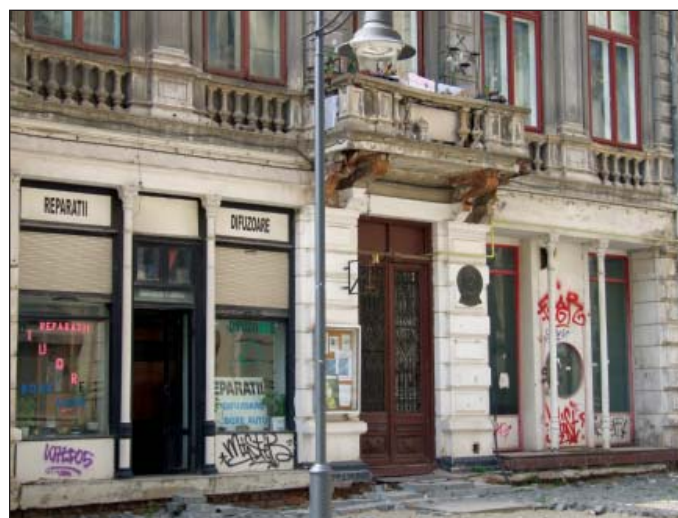
Fig. 8 - Exemplu tipic de parter

**a)** O clădire cu o însemnătate aparte, memorială, o reprezintă numărul **14** – Casa Iulia Hașdeu (cod LMI: B-II-m-B-18772). Este un imobil parter plus două etaje, parțial locuit. Etajul 2, probabil părăsit, are cornișa acoperișului cu urme mari de scurgeri și balconul foarte degradat. Etajul 1, locuit, este aparent bine întreținut, având totuși mari probleme la balcon, la fel ca majoritatea imobilelor de pe aceasta stradă. (vezi Fig. 7) În ceea ce privește parterul, acesta este împărțit în trei: intrarea locatarilor având încă ușa originală, în laterale prăvălii diferite: cea din stânga conservată, în dreapta schimbată tocăria. Peste tot graffiti iar, datorită faptului că burlanul este secționat la înălțimea de 2,5 m, există bioatacuri brune și verzi. Cele patru colonete din fața prăvăliilor sunt bine păstrate, dar vopsite diferit. Talpa este distrusă. (vezi Fig. 8)

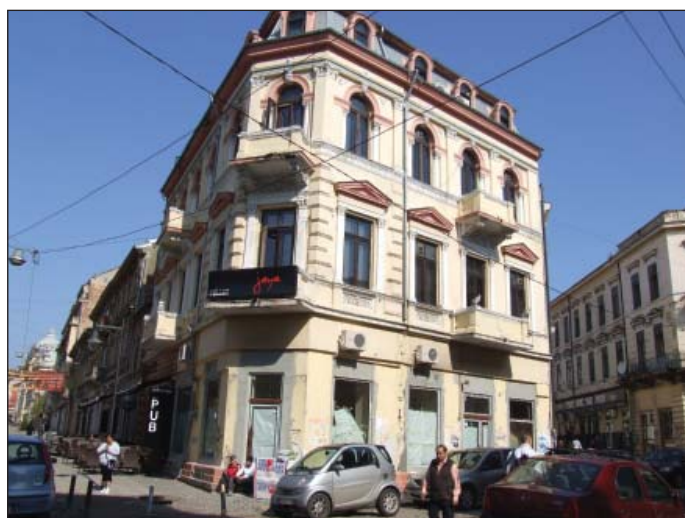
Fig. 9 - Restaurarea încă nu s-a terminat,...

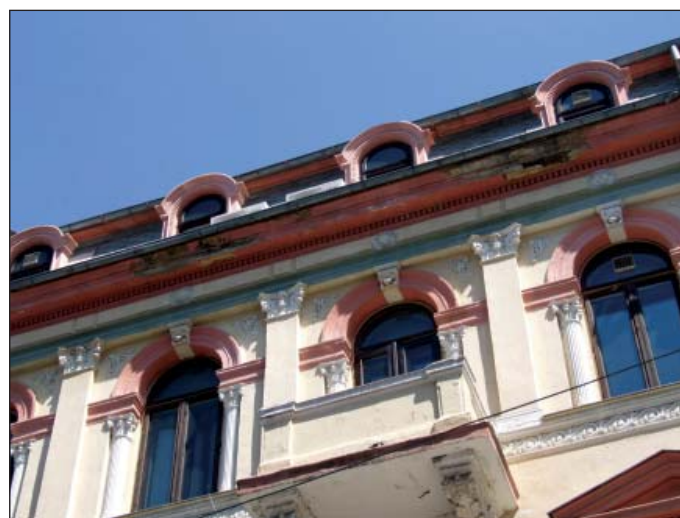
Fig. 10 - ...dar degradările au și apărut,

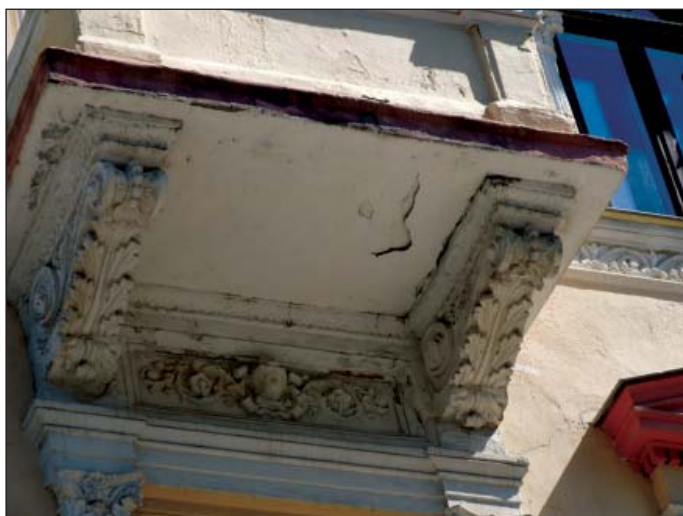
Fig. 11 - datorită materialelor și tehnologiilor neadecvate

Cu toate acestea, pe fațada din strada Franceză, evident cea care a fost lucrată prima, deja au apărut degradări mari, consola acoperișului prezentând distrugeri, de zidărie și de tencuială, în proporție de 60%, precum și o degradare masivă a colțului de sus din stânga. (vezi Fig. 10) Zugrăveala etajului 1, în partea stângă, este în stare de decolare, iar balconul, abia refăcut, are tencuiala distrusă. (vezi Fig. 11, 12) Toate aceste defecte se datorează exclusiv materialelor folosite pentru "restaurare", respectiv totalei lor incompatibilități cu cele originale. Astfel apare așa-numitul "fenomen de

respingere", când materialul original se separă de cel nou pus în operă datorită unor fenomene fizico-chimice ce apar la interfață. De cele mai multe ori însă apar și pierderi ale materialului de bază, deoarece cel nou, odată cu separarea, antrenează și părți, mai mici sau mai mari, ale celui vechi deja fragilizat. În felul acesta, încet sau accelerat, se risipește substanța monumentului, în timp putând duce la distrugerea sa. De aceea, la avizarea unei soluții de restaurare, se avansează proprietățile materialelor propuse pentru restaurare, precum și rezultatele probelor de compatibilitate. Revenind

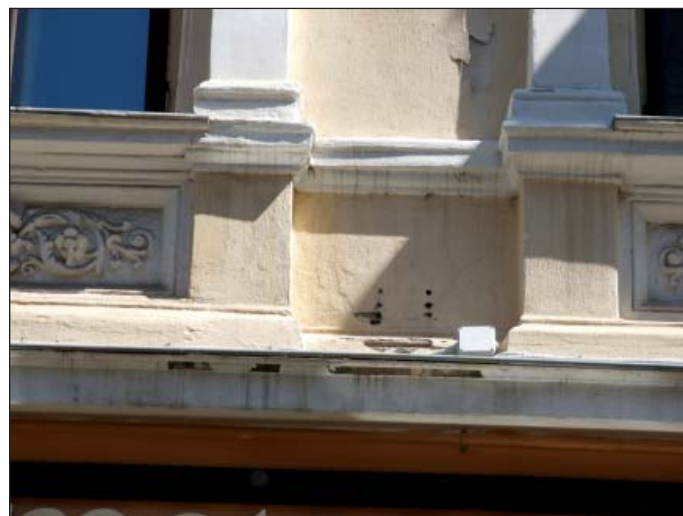
Fig. 12 - care s-au folosit

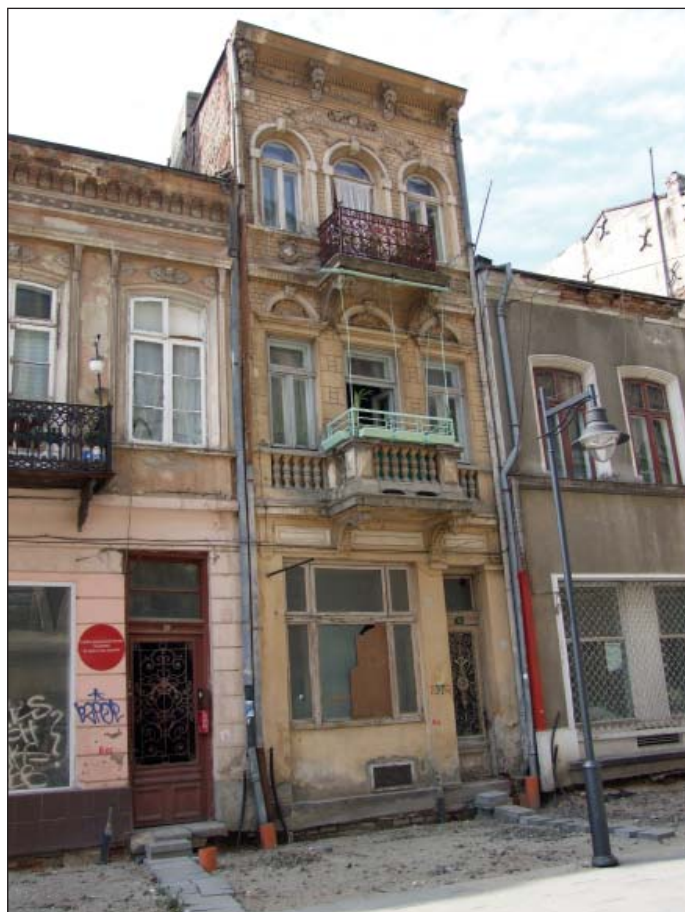
Fig. 15 - Exemplu de imobil ce-și datorează conservarea elementelor inițiale de arhitectură lipsei fondurilor pentru intervenție

parțial în momentul de față. Nefiind vorba de spații comerciale, fără îndoială că aici nu poate fi vorba de vreo restaurare. Astfel: cornișele prezintă urme de scurgeri pluviale, murdărie, atacuri biologice active, cea dintre parter și etajul 1 fiind distrusă de o parte și de alta a balconului. Balcoanele au infiltrații și, datorită acestora, zidăria de dedesubt este desprinsă pe porțiuni mari, cel de la etajul 1 prezintă o secțiune mare, sub baluștri, “cârpiță” cu ciment, precum și niște “adaosuri funcționale detașabile” de culoare verde. (vezi Fig. 5, 13) La parter tencuiala este degradată până la înălțimea de 1 m și datorită obturării voluntare a ventilațiilor. (vezi Fig. 14) Pe de alta parte, imobilul este intact atât d.p.d.v. al zidăriei cât și al tocăriei originale; se poate spune că, absența intervențiilor umane, fără îndoială datorată mijloacelor economice precare, a “ajutat” la conservarea monumentului. (vezi Fig. 15)

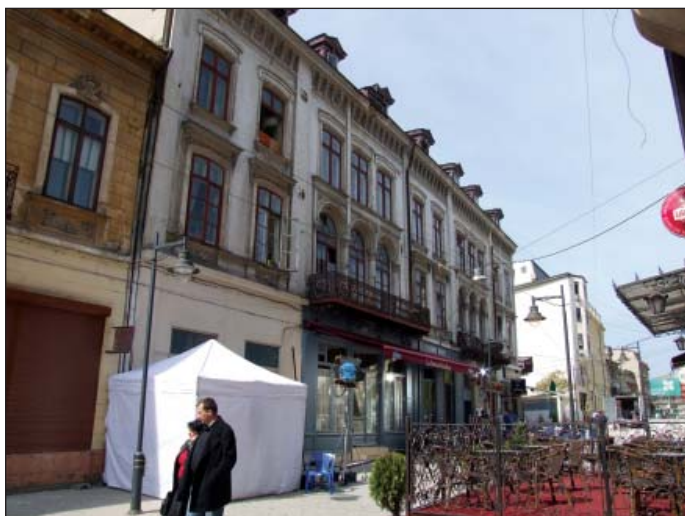
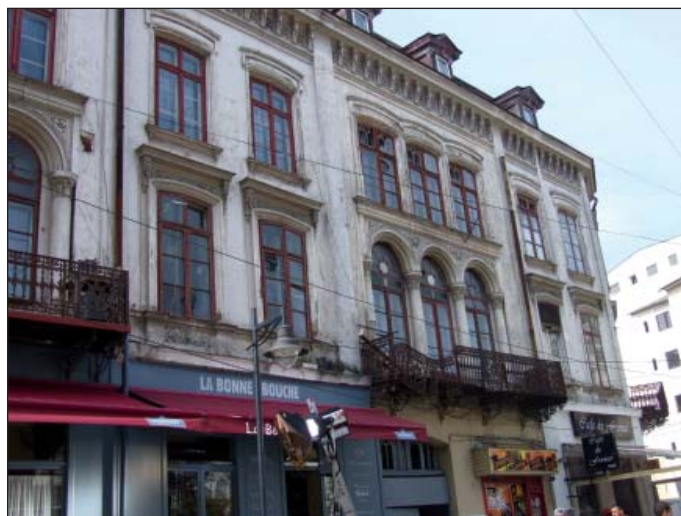
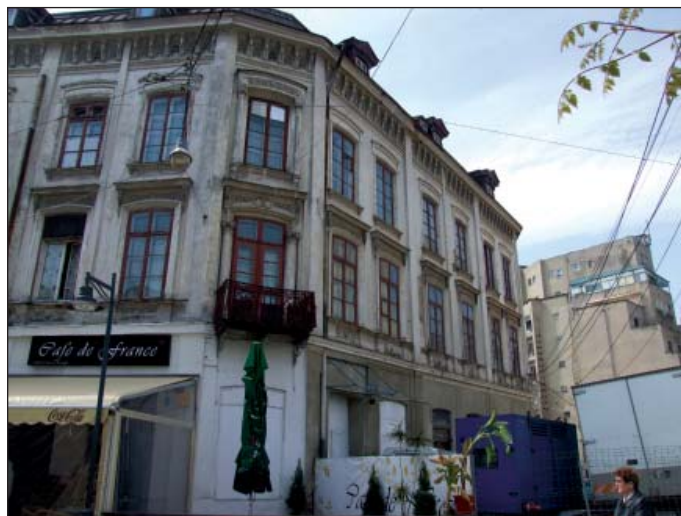
Fig. 16, 17, 18, 19 - Exemple asupra diversității degradărilor și heterogenității finisajelor

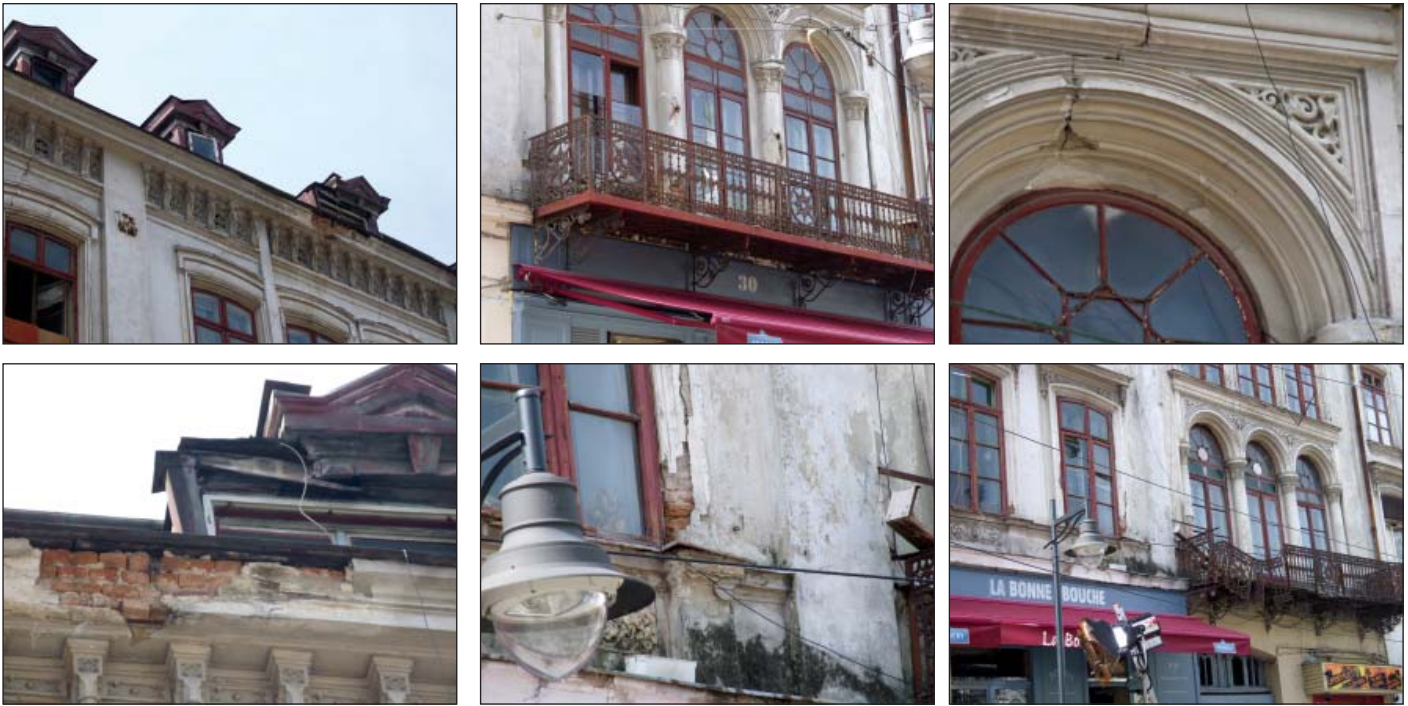
Fig. 20, 21, 22, 23, 24, 25, 26 - Tipuri de fracturi, unele extrem de periculoase

**d)** Un alt exemplu emblematic pentru strada Franceză din ziua de azi este clădirea de la numărul **30** (cod LMI: B-II-m-B-18778), fostul Hotel Budisteanu, un imobil mare, cu parter, două etaje și pod mansardat. Este utilizat în prezent de către mai mulți chiriași, la parter cu localuri de alimentație și prăvălii diferite, iar etajele, locuite în parte de diverși locatari. Datorită diversității activităților și locatarilor, fiecare porțiune a clădirii prezintă un alt grad de degradare sau un alt tip de finisaj ieftin. (vezi Fig. 16, 17, 18, 19) Acest imobil are elemente exterioare care efectiv sunt desprinse până la nivelul pericolului dar, mai grav, străbătând gangul de acces spre curtea din spate, se pot vedea fracturi mari, astupate cu mortar de ciment, părți dizlocate din zidărie, cărămizi macerate și urme de exudare de săruri. După felul de dispunere al fracturilor, pe verticală și pe diagonală, este probabil afectată statica clădirii, la fel ca și a multor altele de pe aceasta stradă... (vezi Fig. 20, 21, 22, 23, 24, 25, 26)

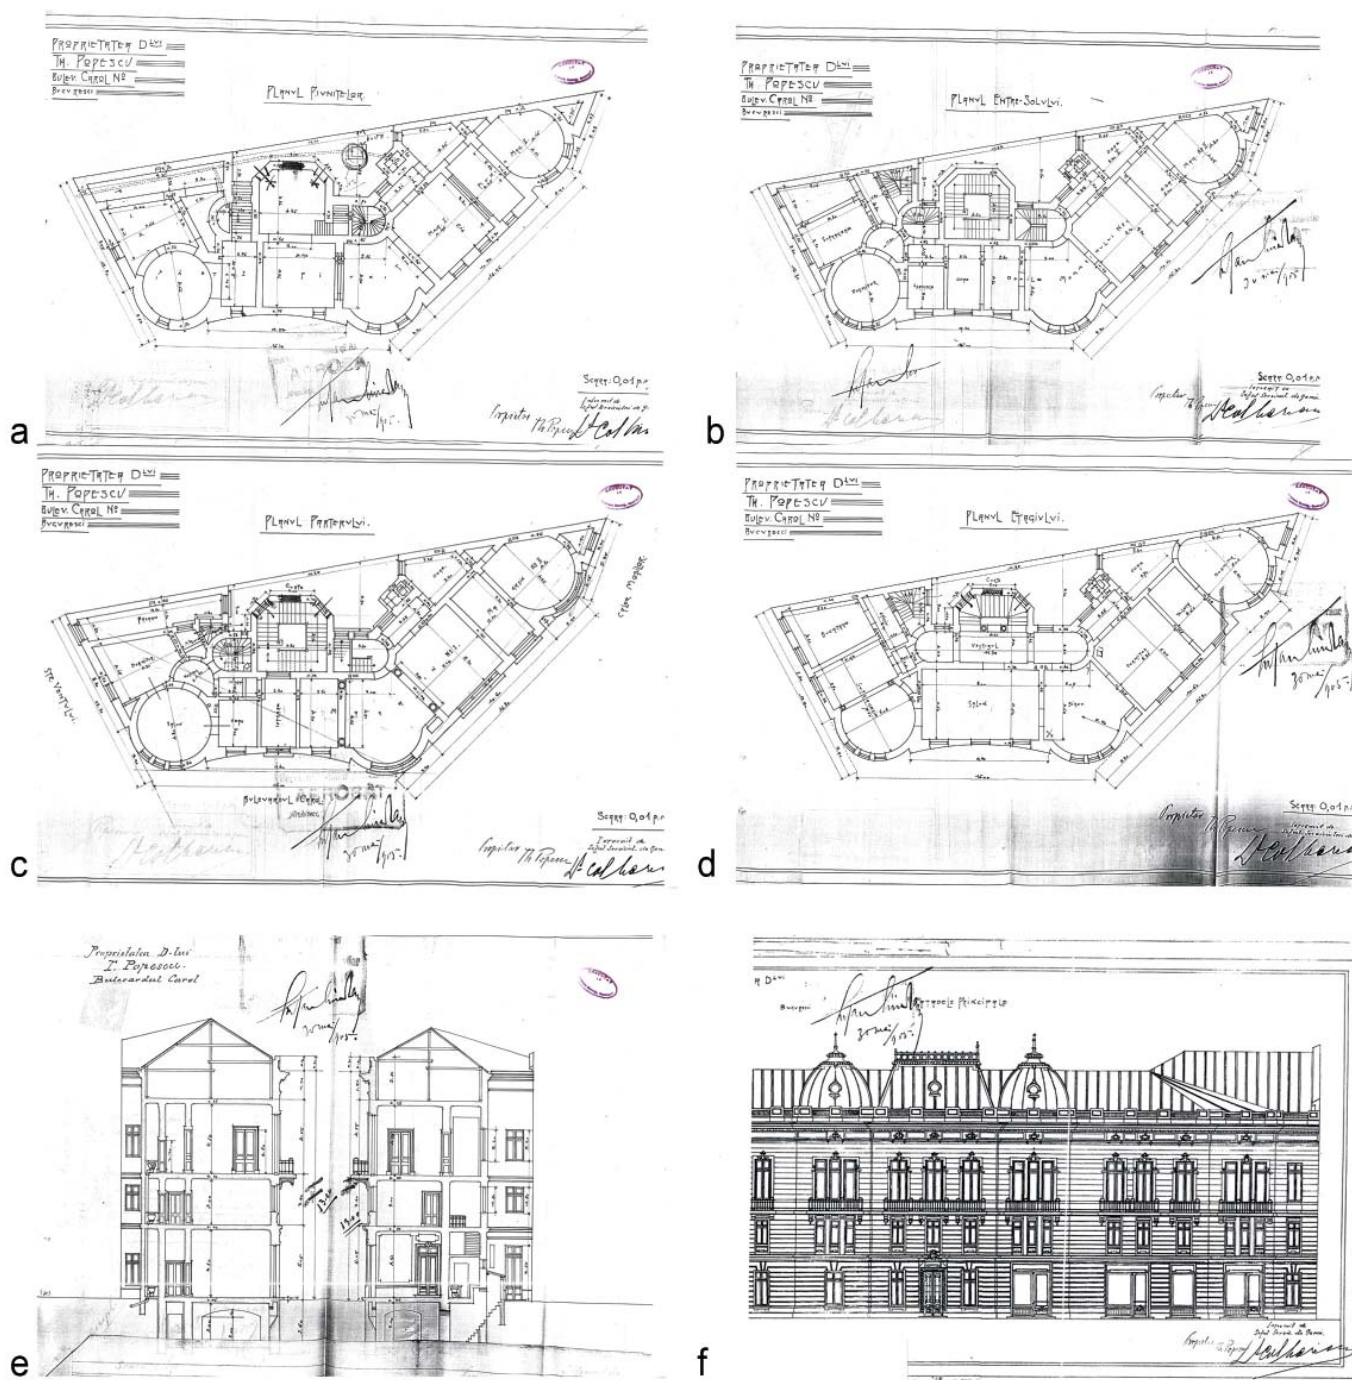
Fig. 10 - a. Plan pivnițe; b. Plan mezanin; c. Plan parter; d. Plan etaj; e. Secțiune; f. Desfășurare fațade. AN-DMB, fond PMB, Serviciul Tehnic, d. 142/1905.
