AGNITA/AGNETHELN – ISTORIE ȘI ARHITECTURĂ VERNACULARĂ¹

Adriana Stroe
Aurelian Stroe

Agnita/Agnetheln – histoire et architecture vernaculaire

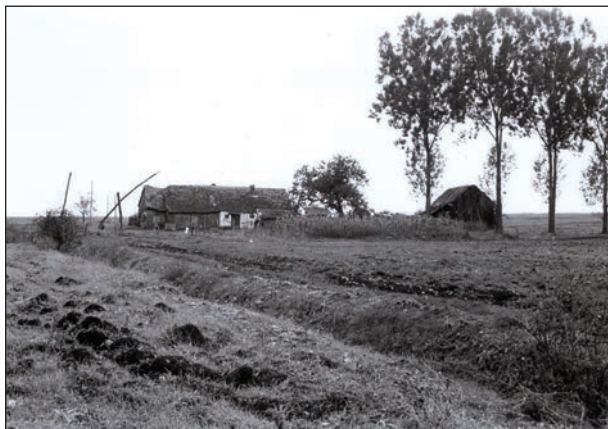
*Fig. 2 Gospodărie de hotar, spre Vărd /
Ferme dans les champs, vers le village de
Vărd*

de acest fel, situate, în special, în nordul localității (Fig. 2). Paralel cu dezvoltarea sălașelor de câmp, anexele gospodărești din interiorul așezării au scăzut ca număr și amploare, producția agricolă fiind păstrată în câmp, la aceste locuințe „de hotar”.

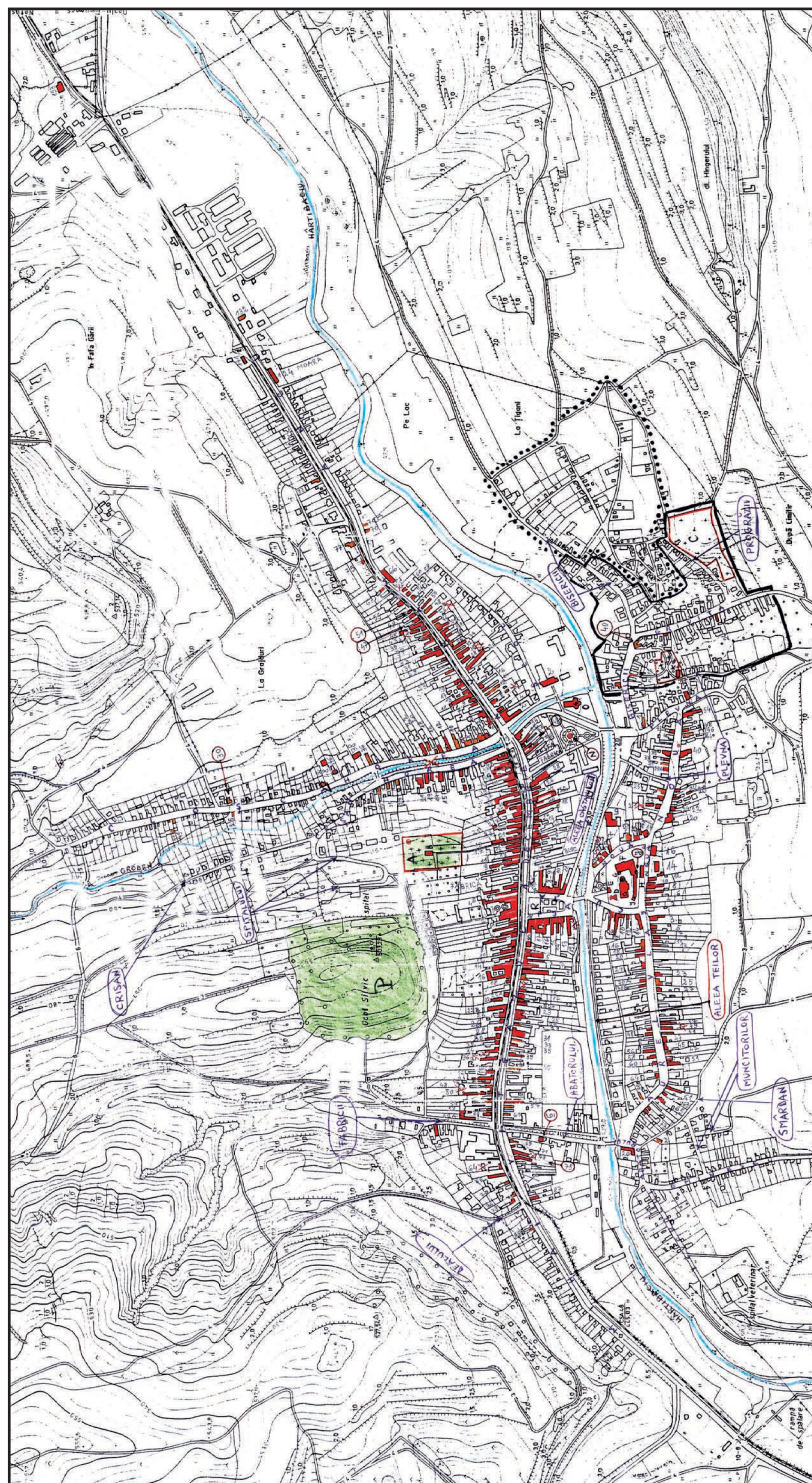
Fig. 3 Harta localității, cu marcarea clădirilor inventariate / Carte de la localité avec les bâtiments inventoriés

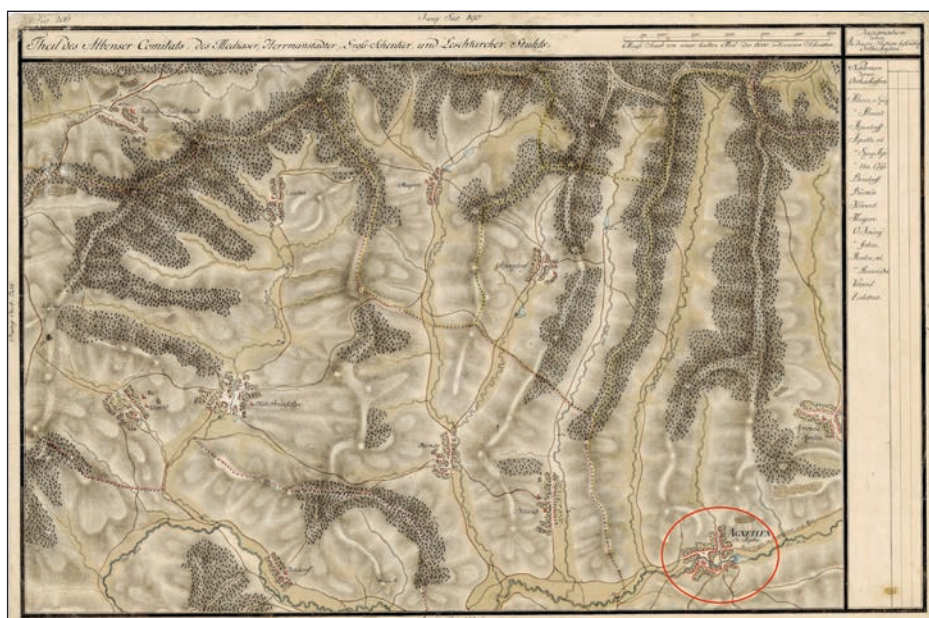
Fig. 32 Harta Ridicarea Josefină - cu planul Agnitei

Până spre sfârșitul sec. XVIII întinderea Agnitei coincidea cu întinderea cartierului săsesc. Astfel, în Ridicarea Josefină (Fig. 32), partea nordică a localității depășea, spre est, linia Grodenbachului cu numai patru gospodării, iar la vest se întindea până la Schlossbach; Grodengasse cuprindea, pe ambele laturi, între cinci și șapte gospodării. La sud de Hârtibaciu existau str. Aurel Vlaicu-Obergasse și str. Nouă-Neugasse cu întinderea actuală, ca și partea săsească din str. Bisericii. Conform Ridicării Franciscane din 1869-1887, Agnita se întindea spre vest dincolo de Schlossbach, iar pe malul sudic era deja schițat începutul străzii M. Eminescu - Klimes. Spre est Weihergasse ajunsese pe la jumătatea dimensiunilor actuale, str. Bisericii cuprindea și o parte a cartierului românesc, fiind, de asemenea, marcate și câteva construcții pe actuala stradă a Griviței din cartierul românesc. Caracterul de localitate pluriconfesională era subliniat de marcarea celor trei biserici.
