STUDIUL PETROGRAFIC AL COMPONENTELOR LITICE EXISTENTE ÎN EDIFICIUL BĂNCII NAȚIONALE A ROMÂNIEI DIN BUCUREȘTI ȘI PREZENTAREA INTERVENȚIILOR ULTERIOARE DE CONSERVARE - RESTAURARE A ACESTUI MONUMENT ARHITECTONIC

Summary

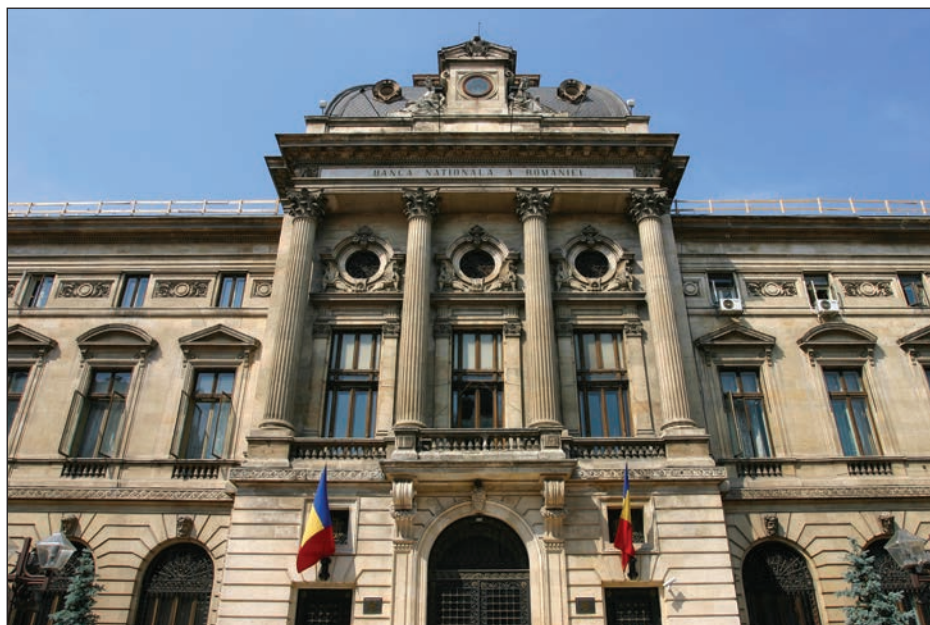
Fig. 1 - Banca Națională a României, fațada sudică / National Bank of Romania, southern facade.

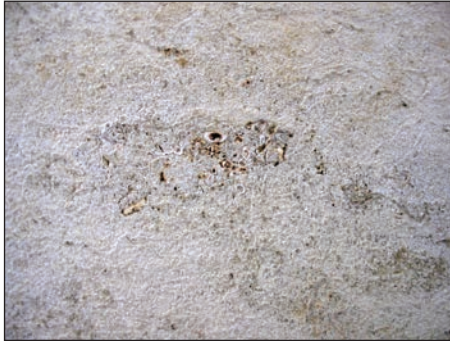
Analiza *in situ*, efectuată pe moloanele de pe fațada sudică și vestică a clădirii, precum și a celor din statui, basoreliefuli, coloane, capiteli arată că piatra utilizată este un calcar fosilifer (fig. 2). Din documentele istorice reiese că roca provine din carierele de la Rusciuk (Bulgaria).

Fig. 2 - Calcar fosilifer, fin granular, cu rare macrofosile (Mf), în nuanțe de alb-cenușiu, rar slab ruginiu. / Fine granular fossiliferous limestone, with rare macrofossile (Mf), in shades of white- gray, rusty rarely weak.

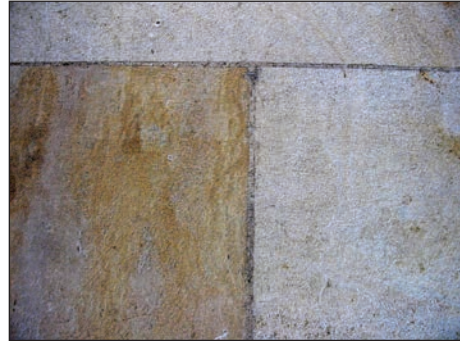
În spărtură proaspătă roca are, de regulă, o culoare deschisă, dominant alb-gălbuie. Local, unele moloane au nuanțe ușor maronii (fig. 3). Datorită prafului depus în decursul timpului și, într-o oarecare măsură datorită acoperirii cu o crustă de degradare, suprafața pietrei s-a închis la culoare, devenind maroniu-cenușie sau cenușiu închis (fig. 4). Foarte multe fragmente de teste fosilifere sunt destul de evidente macroscopic. S-au putut identifica teste perfect conservate de foraminifere, fragmente de briozoare, echinide, brahiopode, corali și numeroase oncoide (corpusele

Fig. 3 - Moloane din calcar fosilifer, în nuanțe de alb-cenușiu, mai rar de ocru-maroniu. / Blocks of fossiliferous limestone, in shades of white, gray, rarely ocher-brown..

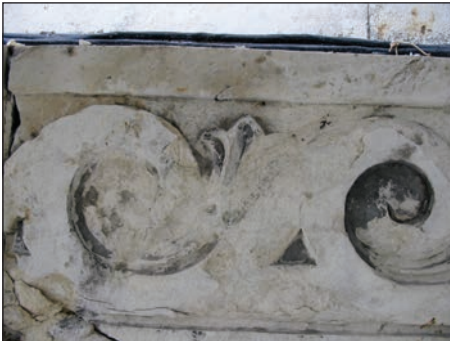
Fig. 4 - Cruste de degradare în nuanțe maronii / cenușii, funcție de poziția molonului în edificiu și de detaliile sculpturale. / Degradation crusts in brown / gray shades, depending on the position of the block in the building and the sculptural details.

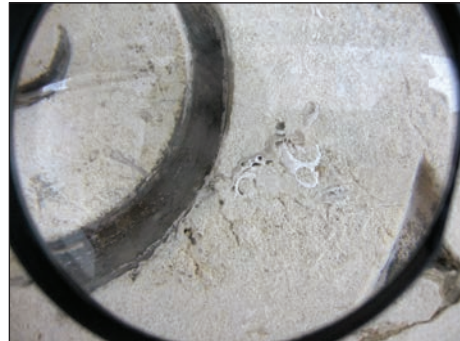
Fig. 5 - Macrofosile (fragmente de briozoare) în calcarul fin granular. Imagine in situ, sub lupă. / Macrofossiles (fragments of bryozoar) in fine granular limestone. Instance picture, using the magnifying glass.

algali micritici) (fig. 5), specifice calcarelor sarmatice. Accidental apar și particule epiclastice (fragmente de minerale și roci), cu dimensiuni specifice nisipurilor fine (tabelul nr. 1). Compoziția mineralogică a calcarului este prezentată în tabelul nr. 1: procentul mare de calcit este dat de prezența acestui mineral atât în testele fosilifere, cât și ca epiclaste și cimentul dintre claste (fig. 6).

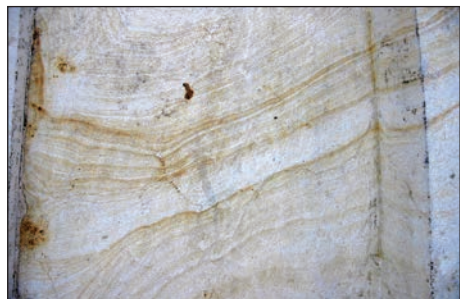
Fig. 6 - Molon de calcar fin granular cu anisotropie compozițională mineralogică, conducând la o structură de tip rubanat. / Block of fine granular limestone with anisotropic mineralogical composition, leading to a structure of rubanaat type.

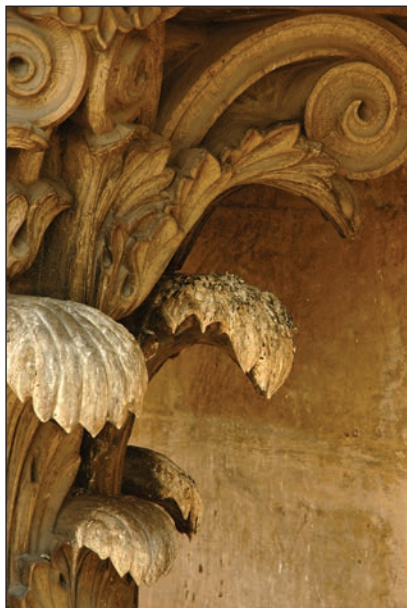
Fig. 9 - Suprafețe de molon slab degradate prin depuneri de praf și excremente de păsări. / Weak degraded areas by dust and bird droppings.

edificii din București. În figurile 9 – 15 sunt prezentate stările de degradare ale rocii din edificiu înainte de ultima intervenție. Stările de degradare de slabă intensitate se găsesc doar pe unele porțiuni ale clădirii, fiind concretizate prin acoperirea suprafețelor componentelor litice cu praf sau / și cu dejecții de păsări (fig. 9).

Analiza *in situ* a **peliculei de praf** arată slabă aderență și o foarte slabă cimentare a particulelor componente. Examenul microscopic al depozitului de praf, obținut prin răzuire, a semnalat următoarele componente: (1) cristale de filosilicați și cuarț cu dimensiuni sub 0.2 mm; (2) agregate micro și cripto-cristaline de calcit provenite din dezagregarea foarte puternică a mortarelor de var; (3) particule opace de cărbune (funingine); (4) particule având forme scheletice, cu dimensiuni sub 0.2 mm, de natură vegetală; (5) fibre de mase plastice; (6) corpuri chitinoase provenite de la insecte; (7) polen; (8) corpuri sferice sticloase provenite din fumul termocentralelor. La acestea se adaugă cristale de calcit provenite din calcarul suport. Slaba cimentare locală a granulelor s-a realizat prin intermediul unor cristale scheletice de sulfați, predominant magnezieni. Dimensiunile particulelor

din pelicula de praf și diversitatea lor compozițională dovedește că stratul de praf este, într-adevăr, de origine eoliană. Datorită acestei origini, grosimile maxime ale stratului de praf sunt pe suprafețele concave sau cu înclinare mică.

Dejecțiile organice sunt locale, în locurile care asigură habitatul cel mai propice păsărilor. În jurul dejecțiilor vechi s-a dezvoltat o aureolă mai mult sau mai puțin concentrică de câțiva centimetri lățime, unde calcarul a suferit o modificare cromatică, consecință a dezvoltării unor săruri fosfatice și a unor nitrați. Prin solubilizarea nitraților în apă, calcarul din aureolă a suferit o ușoară coroziune.

Depunerile slab aderente au constat în straturi de praf (fig. 9, 10) și acumulări de guano (fig. 9), în special pe suprafețele orizontale și slab înclinate existente în volumetria fațadei. Componentele grosiere au fost colectate și îndepărtate prin măturare, periere și aspirare. Componentele fine s-au îndepărtat prin suflări cu aer sub presiune și aspirări succesive. Simultan cu această operație s-a îndepărtat și o parte din resturile slab aderente de biospecii moarte, rezultate prin tratamentul cu biocid.

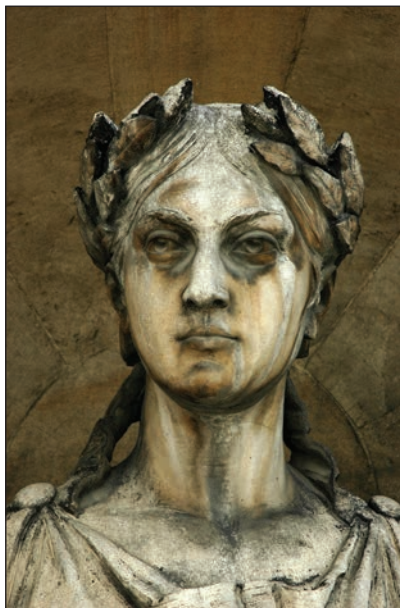
Fig. 10 - Cruste negre formate atât pe statui, cât și pe moloanele din zidărie, adesea combinate cu leucocruste, mai recente. / Black crusts formed on both the statues and the blocks of masonry, often combined with latest leucocrusts.

Un stadiu mai evoluat de degradare în raport cu cel comentat, este formarea **crustei negre aderente** (melanocrusta) (fig. 10). Grosimea crustei rareori depășește 2 mm. Prin analiza microscopică pe secțiuni transversale și tangențiale, combinată cu analiza prin difractometrie RX, s-a confirmat natura predominant gipsiferă a crustei negre. Subordonat apar particulele de cărbune (incluse în cristalele de gips) și calcit criptocristalin, acesta din urmă rezultat prin precipitarea din soluțiile apoase care s-au prelins pe suprafața calcarului. În secțiunile transversale efectuate pe stratul de crustă neagră s-a remarcat că tranziția de la crustă la calcarul-suport este gradată, fapt datorat structurii poroase a calcarului, ce a permis formarea gipsului nu doar pelicular, ci și pe pereții porilor din profunzime,

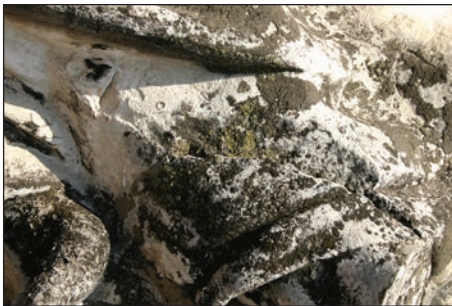
Fig. 12 - Biocruste (colonii de licheni, mai rar și alge verzi) în diferite stadii de evoluție. Uneori acestea se pot combina cu melanocrustele. Banca Națională a României / Biocrusts (colonies of lichens, rarely green algae) in various stages of development. Sometimes they can be combined with melanocrusts.

Pe crusta neagră, local, sunt suprapuse **biocruste**. Aproape la fel de intensă este și alterarea suprafeței prin **biocrustificare** (fig. 12). Din acest punct de vedere, clădirea Băncii Naționale este un tărâm care oferă toate stadiile de formare și evoluție a biocrustelor. Este adevărat că zonele umbroase au fost preferate de coloniile de briofite, dar elementul care a ajutat cel mai mult la dezvoltarea lor îl reprezintă sistemul de pori cu totul particular al calcarului, care permite absorbția unei cantități apreciabile de apă și menținerea acesteia un interval de timp mai mult decât în alte tipuri de roci.

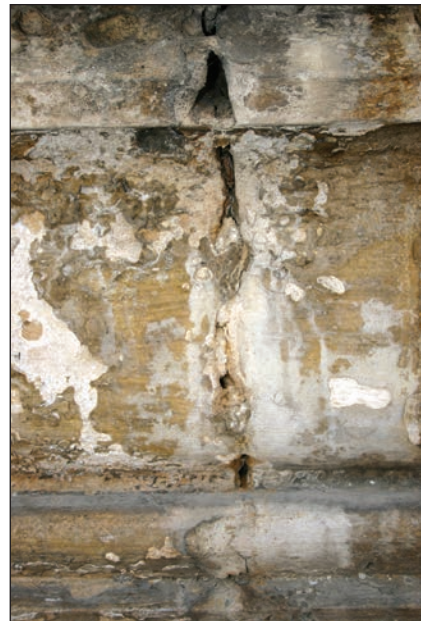
Fig. 13 - Eflorescențele de săruri dezvoltate în zonele de intrados ale moloanelor din zona acoperișului sau la rosturile dintre moloane. / Salts efflorescence developed under the blocks in the roof area or at the joints between the blocks.

Eflorescențele saline s-au dezvoltat și ele pe suprafețele componentelor litice, fiind foarte accentuate în zonele de intrados ale moloanelor din zona acoperișului sau la rosturile dintre moloanele afectate de circulația apei prin difuzie (fig. 13). Analizele mineralogice și chimice efectuate pe probele extrase din eflorescențe, din diferite locații, au arătat o compoziție care nu diferă prea mult de la o zonă la alta, componenții minerali esențiali fiind diverși sulfați foarte solubili în apă (epsomit, alaun, arcanit, mascanit). Mult mai rar sunt prezenți și azotații alcalini.

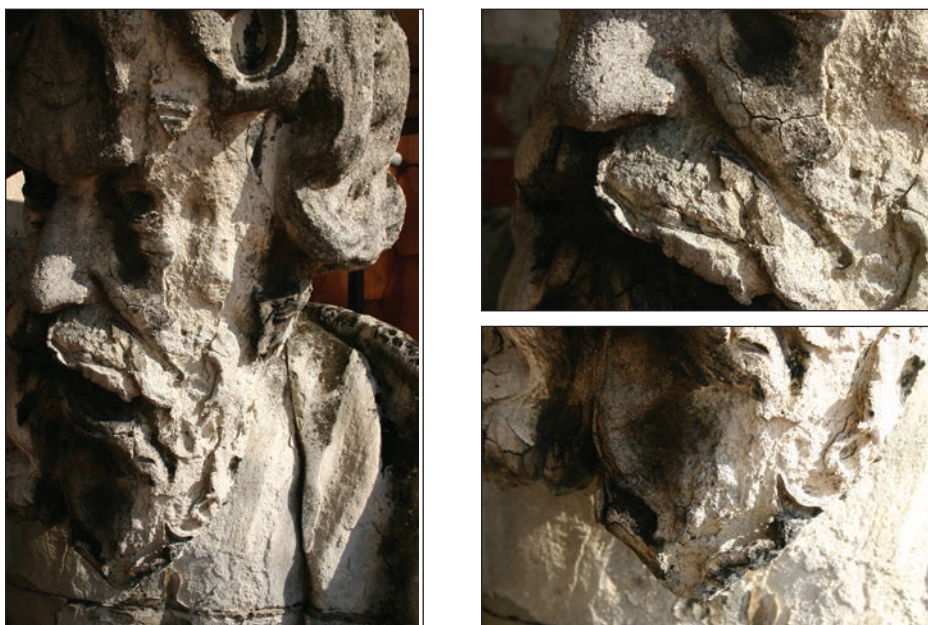
Fig. 14 - Degradare complexă: dizolvare, dezagregare, termofisurare, crustificare și biodegradare. / Complex degradation: dissolution, disintegration, termofisurations, crusting and biodegradation.

O degradare mult mai profundă și, din păcate, destul de frecvent întâlnită, este cea care a afectat esența mineralogică și structurală a calcarului, ca urmare a reacției dintre calcar și agenții de degradare din mediul ambiant. Este o degradare complexă, la care au concurat (și concurează încă) diverse procese elementare: **dizolvarea** (mai mult sau mai puțin selectivă), **dezagregarea**, **oxidarea fierului din mineralele carbonatice**, **fisurarea termogenă**, **fracturi de natură antropogenă** sau **seismogenă**. Componentele artistice afectate de aceste degradări sunt numeroase, un exemplu fiind prezentat în figura 14.

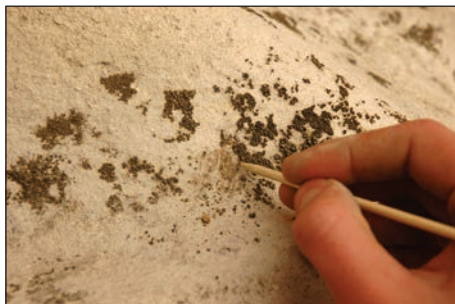
Fig. 16 - Îndepărtarea manuală a biocrustei, fațada Lipscani / Manual removal of biocrusts., the Lipscani facade.

În urma analizelor vizuale s-a constatat că, pe fațadele clădirii Băncii Naționale există două tipuri de biocruste: active (cu activitate biotică prezentă) și inactive / pasive (acumulări de organisme moarte, ale diferitelor biospecii). În acest caz, s-au impus două operații succesive, respectiv biocidarea selectivă (vizând crusta activă) și îndepărtarea biocrustelor. Biocidarea s-a efectuat cu un produs bazat pe săruri cuaternare de amoniu în soluție apoasă, prin pulverizare și / sau pensulare. Îndepărtarea biocrustelor grosiere s-a efectuat manual, prin periere sau cu bețișoare din lemn de bambus, cu duritate mai mică decât cea a calcarului suport (fig. 16).

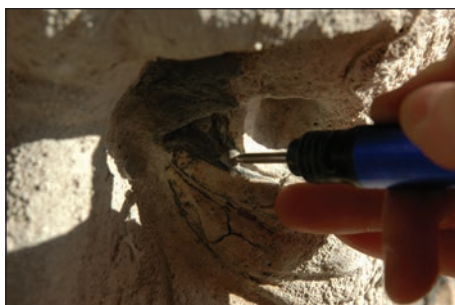
Fig. 17 - Îndepărtarea manuală a crustelor minerale consistente cu ajutorul frezelor stomatologice, fațada Lipscani / Manual removal of the consistent mineral crusts using stomatologic drills, the Lipscani facade.

Atât pe suprafețele plane ale moloanelor de zidărie, dar mai ales în relieful negativ al detaliilor sculptural, s-au dezvoltat cruste minerale consistente de natură carbonatică, carbonato-sulfatică sau mai complexe, biominerale. Crustele foarte groase din concavitățile detaliilor sculpturale, precum și cele insulare de pe suportul friabil au fost îndepărtate manual, cu ajutorul frezelor stomatologice (fig. 17). Cea mai mare parte a crustei minerale s-a dezvoltat pe un suport de calcar nefriabil, fapt ce a permis curățarea prin metoda "gommage" (abraziune / sablare controlată).

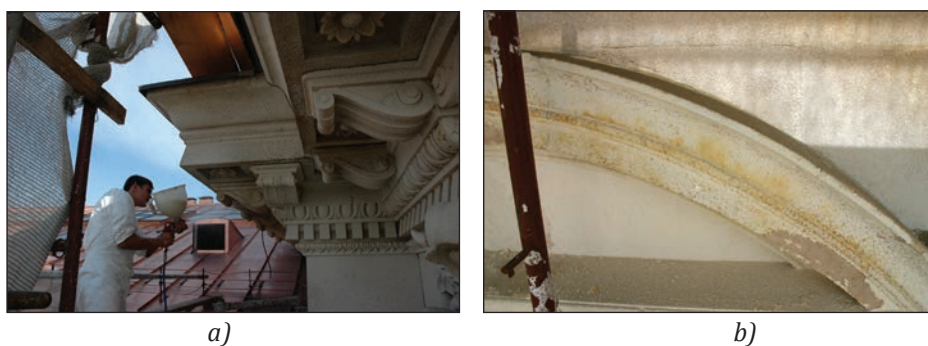
Fig. 18 - Extragerea sărurilor solubile prin comprese: aplicarea compresei prin pulverizare (a); detaliu al unei suprafețe cu compresa uscată, salinizată, înainte de îndepărtare (b). Suprafața de calcar după îndepărtarea compresei, fațada Lipscani / Extraction of soluble salts by compresses: compress application by spraying (a) detail of dry surface of the salinated compress before removal. (b). The limestone surface after compress removal, Lipscani facade.

Pe suprafețele de calcar, sărurile solubile s-au dezvoltat sub formă de eflorescențe autohtone sau alohtone. În special în zona cornișei (fig. 18), datorită infiltrațiilor de apă, s-au dezvoltat eflorescențe autohtone (prin reacția dintre carbonatul de magneziu din calcar și acizii azotic / sulfuric din apa infiltrată). Din aceste zone, apa de ploaie a preluat sărurile și le-a redepus, ca eflorescențe alohtone, în zonele inferioare ale edificiului. O parte din aceste eflorescențe au avut aderență relativ mare, deci un grad de crustificare relativ avansat. S-a constatat că sărurile solubile sunt prezente și în profunzimea rocii, în porii acesteia și pe fisurile termogene, accentuând dezagregarea și procesul de exfoliere.

Îndepărtarea sărurilor din eflorescențe s-a realizat în prima fază prin periere uscată, după care s-au aplicat serii de comprese succesive cu pastă de hârtie și apă demineralizată (fig. 18). Prin această metodă au putut fi extrase inclusiv sărurile din suportul litic. În zonele cu eflorescențe mai persistente, fixate pe suport foarte friabil (zone de importanță artistică deosebită), s-au folosit rășini schimbatoare de anioni.

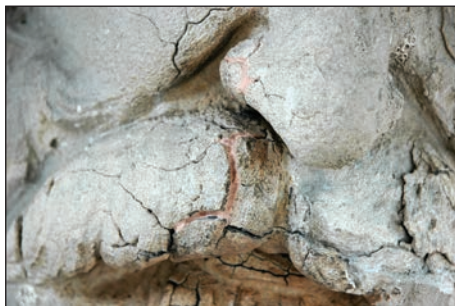
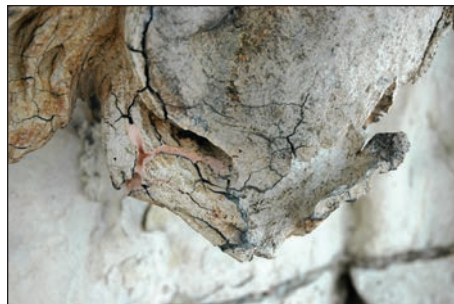
Fig. 19 - Colmatarea fisurilor prin injectare cu mortare fluide, fațada Lipscani / Clogging of the cracks by injecting fluid mortars, the Lipscani facade.

Operațiunea a vizat consolidarea suprafețelor în care apar fisuri izolate sau sisteme de fisuri în zona superficială a componentelor litice, prin aplicarea unui liant între suprafețele de material despărțite (prin fisurare). În cazul fisurilor larg deschise care afectează calcarul nedezagregat, s-a aplicat injectarea cu mortar de restaurare cu granulație fină și fluiditate corespunzătoare (fig. 19). Injectarea a fost precedată de operația de spălare cu apă distilată, eventual apă alcoolizată, în scopul curățării și umectării pereților fisurilor. După evaporarea apei, s-a introdus în fisură un mortar pe bază de var hidraulic și agregat de calcar, a cărei granulație a fost reglată în funcție de dimensiunea fisurii. În plus, în mortar s-a adăugat o proporție mică de emulsie acrilică pentru mărirea fluidității în timpul injectării și creșterea elasticității mortarului după consolidare. În cazul în care fisurația s-a dezvoltat pe un calcar friabil, a fost necesară o preconsolidare a rocii cu silicat de etil sau cu emulsii acrilice (fig. 20). Fragmentele desprinse din componentele litice au fost refixate cu diferite tipuri de adeziv. Pentru fragmentele ușoare, fixarea exclusiv cu adeziv a fost suficientă. În cazul fixării fragmentelor mai mari, în afara adezivului, au fost utilizate tije de ramforsare (fig. 21).

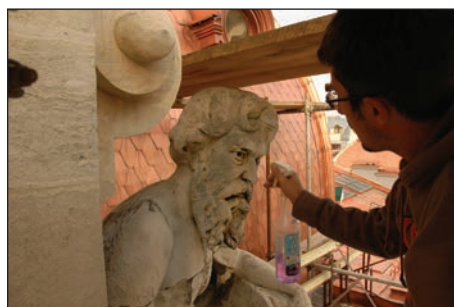
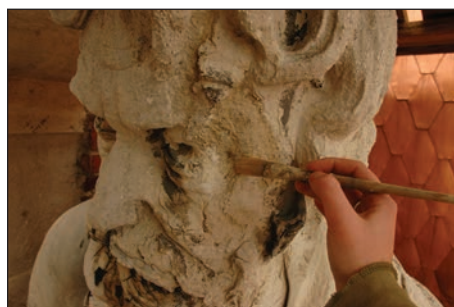
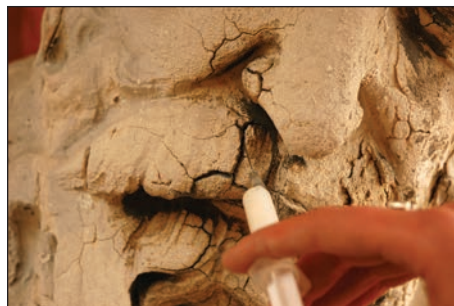
Fig. 20 - Zone de calcar friabil și fisurat care au necesitat consolidarea suportului, înainte de colmatarea fisurilor, prin impregnarea soluției consolidante: (a) prin pulverizare; (b) prin pensulare; (c) prin injectarea consolidantului în fisurile din rocă, fațada Lipscani / Brittle and cracked limestone areas that required consolidation of the support, before clogging the cracks, by impregnating of the consolidated solution: (a) by spraying, (b) by brushing, (c) by injection of the consolidated solution into the rock fissures, the Lipscani facade.

Zonele superficiale, friabile din parament au avut cea mai mare extindere pe elementele arhitecturale expuse direct agenților climatici. Ținându-se cont de natura carbonatică, autorul a preconizat consolidarea cu soluții pe bază de silicați de etil (OH), care s-au dovedit a fi satisfăcătoare. Aplicarea soluției s-a realizat prin pensulare repetată, pentru a realiza o impregnare uniformă. În timpul aplicării și în intervalul de timp de după aplicare s-au luat măsurile de frânare a evaporării solventului, protejând suprafața tratată de razele solare prin intermediul unor paravane de umbrire. În subsidiar și doar pe zone mai delicate s-au folosit emulsii acrilice apoase, prin metoda picurării, pensulării și injectării. În ambele cazuri tratamentul s-a efectuat repetat, până la obținerea rezultatului dorit.

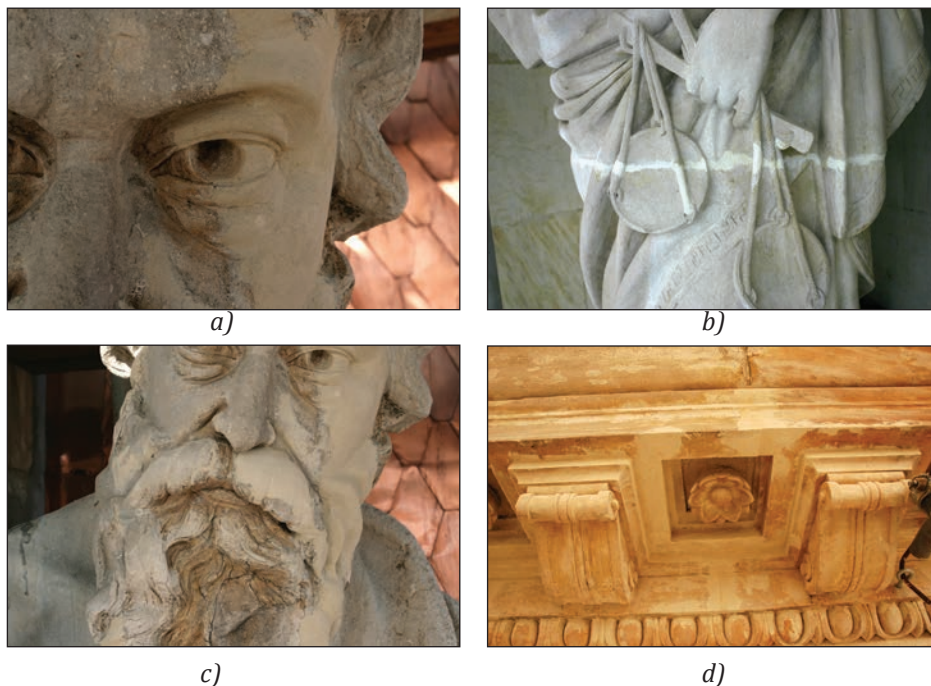
Fig. 22 - Exemple de chituiiri, plombări și reconstrucții volumetrică cu mortar special de restaurare; zonele deschise din (a), (b), (c) și (d), reprezintă completările efectuate, înainte de retușul cromatic, fațada Lipsca / Examples of fillings, locking and volumetric reconstructions using special restoration mortar; the light areas in (a), (b), (c) and (d), are completions made before the chromatic integration, the Lipsca facade.

Părțile lipsă din componentele litice, precum și cele din materialul de îmbinare a moloanelor (mortare de rost) au fost completate utilizând materiale fabricate special, în acord cu natura petrografică (calcaroasă) a edificiului Băncii Naționale. În figura 22 sunt prezentate câteva situații de chituiri, plombări și reconstrucții volumetrice.

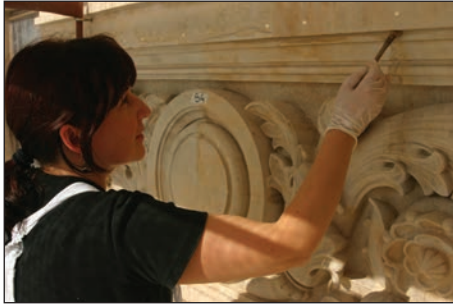
Fig. 23 - Integrarea cromatica a suprafetelor la nivelul patinei, fațada Lipscani / Chromatic integration of the surfaces to the patina level, the Lipscani facade.

Operația s-a realizat pentru refacerea patinei, atât pe suportul litic unde aceasta a dispărut pe cale naturală (datorită dizolvării și a eroziunilor superficiale), cât și pe zonele nou refăcute cu mortare de restaurare. S-au folosit pigmenți minerali naturali în suspensii apoase (fig.23), aplicate exclusiv prin pensulare (în zone de dimensiuni mici, distonante cromatic față de fond), prin pulverizare pe suprafețele mai mari (de asemenea distonante cromatic față de fond) sau prin combinarea celor două metode, în funcție de efectul estetic care s-a dorit. Retușul cromatic a urmărit atenuarea contrastelor existente, vizibile în special de la distanță.

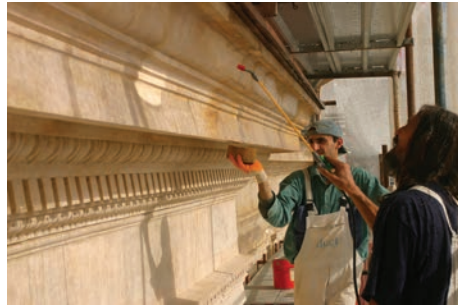
Fig. 24 - Tratamentele protective al suprafetelor de calcar cu o substanta hidrofuga, fațada Lipscani / Protective treatment of the limestone surfaces with a water repellent product, the Lipscani facade.

aplicat întregii suprafețe, prin pulverizare sau pensulare (fig. 24). Produsul astfel aplicat nu a închis porii calcarului și nici ai materialelor de intervenție, dar împiedică pătrunderea apei lichide în profunzime prin respingerea electrostatică a moleculelor polare de apă. Din fișa tehnică a produsului folosit, rezultă că acesta începe să-și piardă din proprietățile hidrofuge după aproximativ 5 - 6 ani de la aplicare, ceea ce implică repetarea periodică a tratamentului.

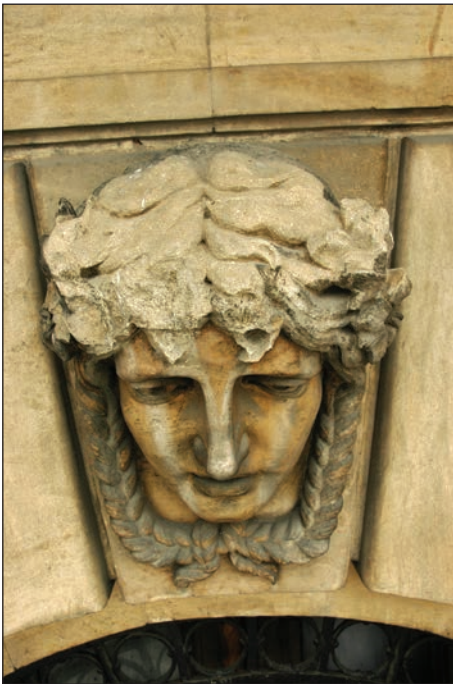
Fig. 25 - Ornament figurativ, (a) înainte, (b) după intervenție., fațada Lipscani / Figurative ornament, (a) before, (b) after intervention, the Lipscani facade.

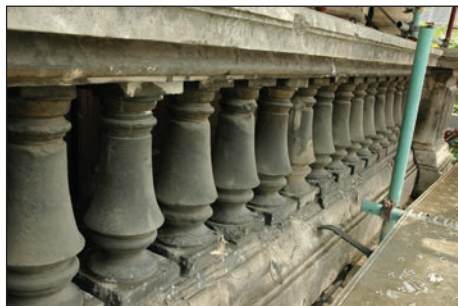
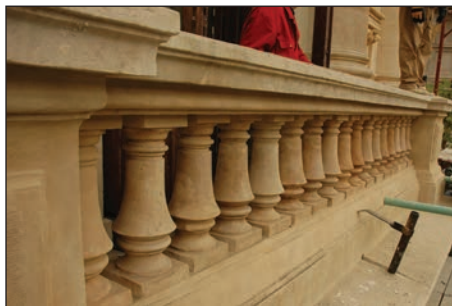
Fig. 26 - Balcon decorat cu balustrii (a) înainte, (b) după intervenție. fațada Lipscani / Balcony decorated with balusters, (a) before, (b) after intervention, the Lipscani facade.

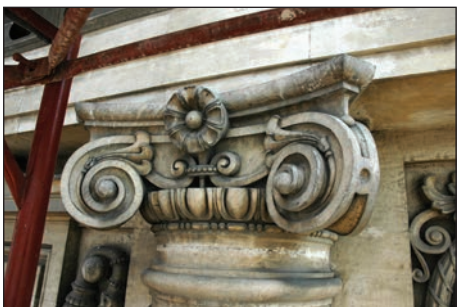
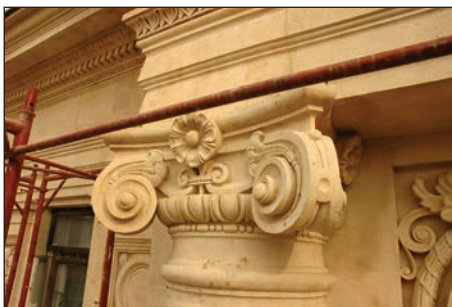
Fig. 28 - Capiteluri ionice (a) înainte, (b) după intervenție, fațada Lipscani / Ionic capitals (a) before, (b) after intervention, the Lipscani facade.

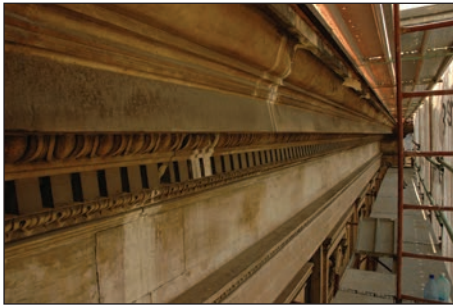
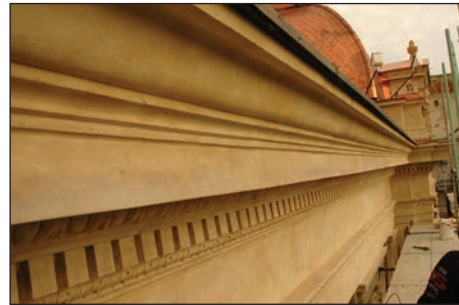
Fig. 29 - Aspect al cornișei (a) înainte, (b) după intervenție, fațada Lipscaeni / Aspect of cornice (a) before, (b) after intervention, the Lipscaeni facade.

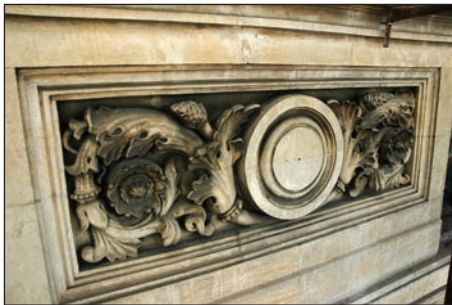
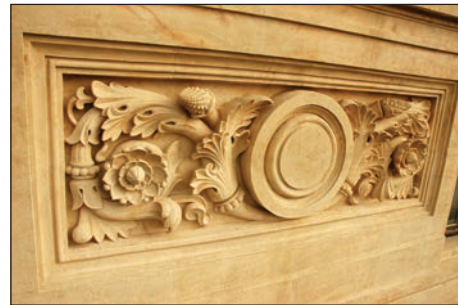
Fig. 30 - Element arhitectonic decorativ (a) înainte, (b) după intervenție, fațada Lipscaeni / Decorative architectural element (a) before, (b) after intervention, the Lipscaeni facade.

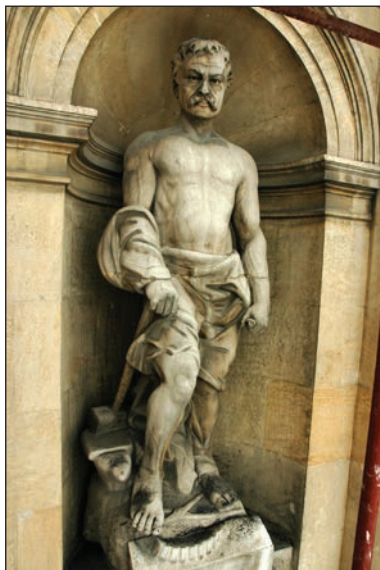
Fig. 31 - Statuia „Industria” (zeul Vulcan), autor Ștefan Ionescu Valbudea (a) înainte, (b) după intervenție. / „Industry” (Vulcan) statue, by Ștefan Ionescu Valbudea, (a) before, (b) after intervention.

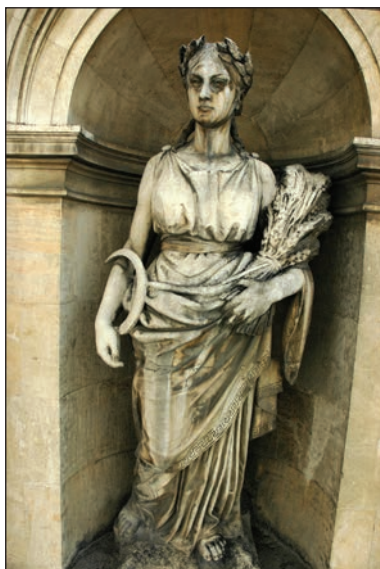
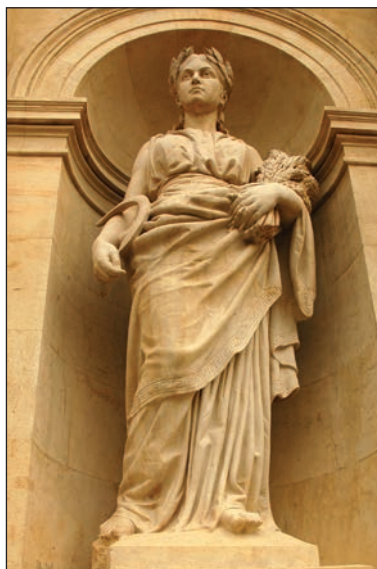
Fig. 32 - Statuia „Agricultura” (zeița Ceres), autor Ion Georgescu (a) înainte, (b) după intervenție, fațada Lipsicani / „Agriculture” (Ceres) statue, by Ion Georgescu (a) before, (b) after intervention.

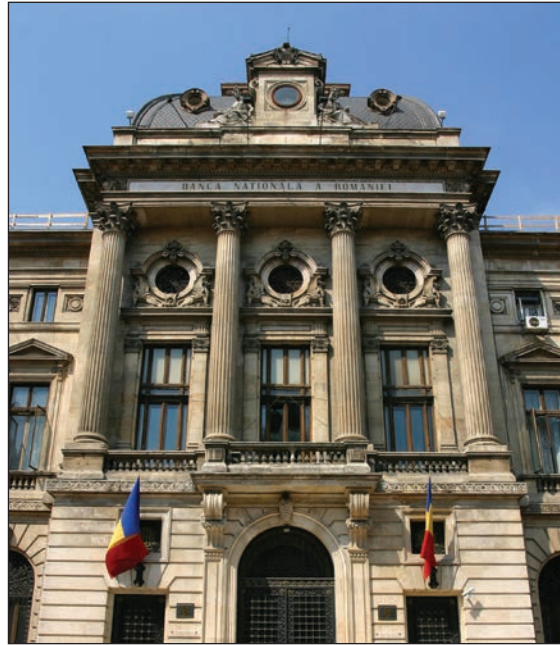
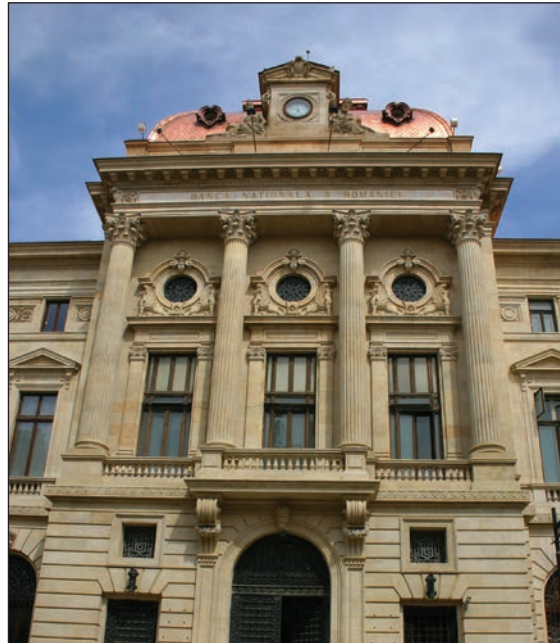
Fig. 33 - Zona centrală a fațadei Lipscani, (a) înainte, (b) după intervenție / Middle part of Lipscani facade (detail). National Bank of Romania, (a) before, (b) after intervention.
