BCMI 2017

Biserici din Moldova

DENUMIREA MONUMENTULUI ISTORIC ÎNSCRIS ÎN LISTA PATRIMONIULUI MONDIAL (MI—LPM) Biserici din Moldova

Starea de conservare

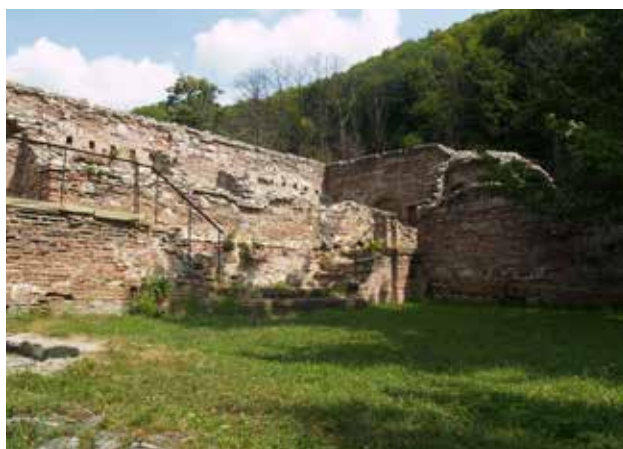
Fig. 4 Ruinele spitalului (foto 2017, arhiva INP)

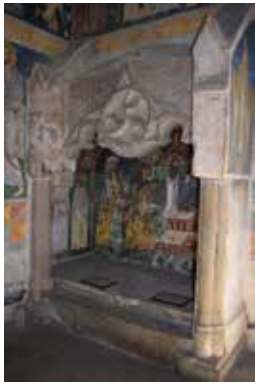
Fig. 1

Starea generală de conservare a monumentului istoric este bună. Până în anul 2016 au fost executate intervenții de conservare - restaurare ale picturii murale la interiorul și la exteriorul bisericii, finanțate prin Programul Național de Restaurare (PNR). În prezent este restaurată circa 90% din suprafața picturii interioare și exterioare. Suprafețele de pictură nerestaurată, cu precădere în interior, în zona arcosoliului din pronaos, prezintă un proces accentuat de degradare. La exterior, pe fațadele N și S, în dreptul naosului, se pot observa fisuri ale zidului - semnalate de mulți ani - care redevin active. Activarea lor este favorizată de traficul de mare tonaj care se desfășoară pe importantul drum de tranzit care leagă Solca de drumul E85, care trece prin fața bisericii, reprezentând o sursă majoră de vibrații.

Biserica „Tăierea Capului Sf. Ioan Botezătorul” din satul Arbore, starea de conservare a picturii din pronaos, în zona arcosoliului, (foto octombrie 2017, arhiva INP)

Este necesară continuarea intervențiilor de conservare – restaurare a picturii murale aflate în curs, precum și reluarea celor întrerupte la bisericile „Tăierea Capului Sf. Ioan Botezătorul” din satul Arbore și „Sf. Gheorghe” a Mănăstirii „Sfântul Ioan cel Nou” din Suceava.
