Cetățile dacice din Munții Orăștiei

ȘTEFAN BĂLICI

Declarația de Valoare Universală Excepțională*

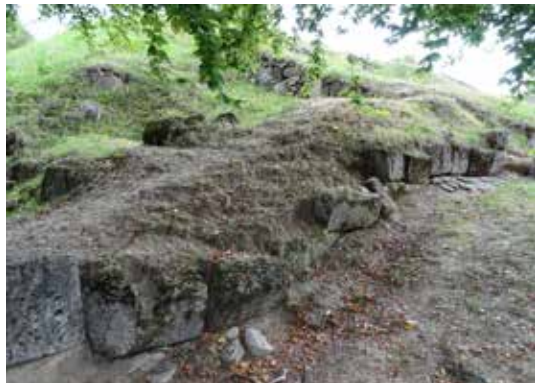
Principalele probleme de conservare, prezente la toate cetățile, sunt desprinderile de blocuri și prăbușirile locale de parament, combinate cu deteriorarea materialului litic, provocată de factori fizici și biologici. Această patologie generală are accente critice, care necesită intervenții de urgență, prin sprijiniri și acoperiri temporare. Sunt necesare intervenții de anvergură pentru conservarea, restaurarea și punerea în valoare a siturilor, combinate cu măsuri de control al vegetației și gestiune a peisajului.

Fig. 1 Costești-Blidaru: parament distrus între turnurile III și IV. (foto Șt. Bălci, arhiva INP)

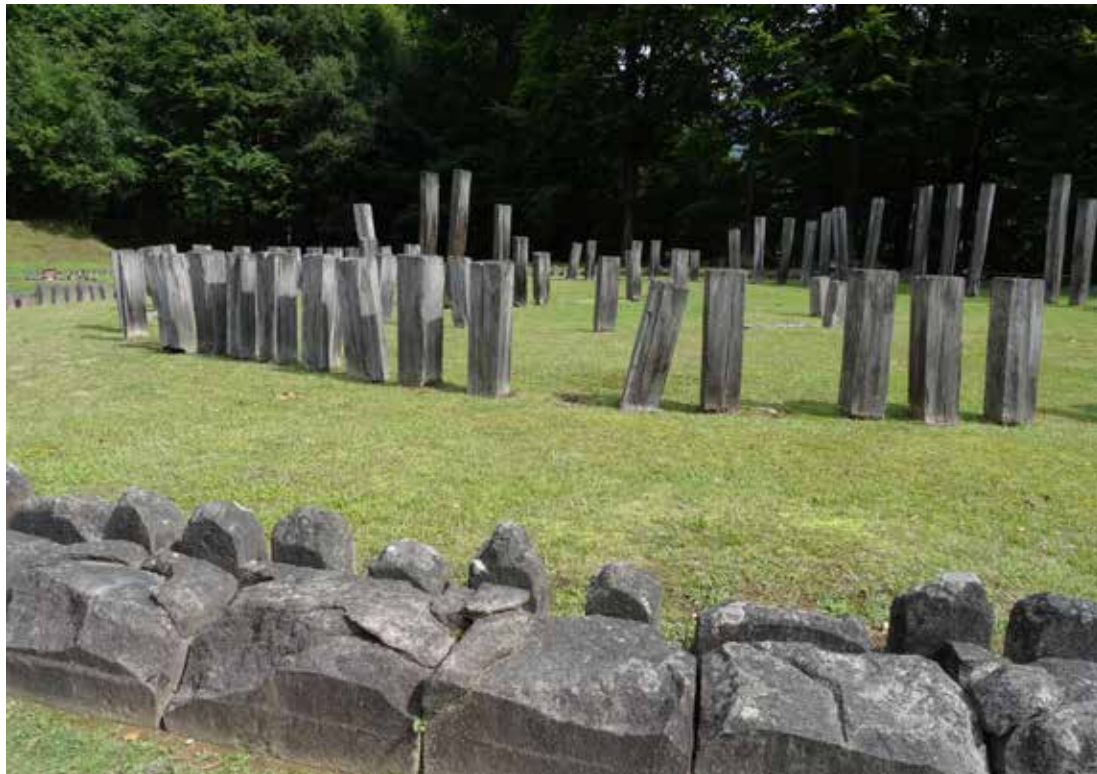
Fig. 2 Sarmizegetusa Regia: blocuri cu desprinderi de material, inelul exterior al Templului mare circular. (foto Șt. Bălci, arhiva INP)

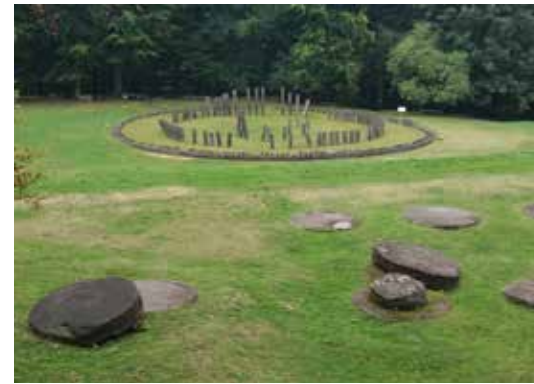
Fig. 3a Sarmizegetusa Regia: Templul mare circular, înainte de intervenție (foto septembrie 2017, P. Mortu, arhiva INP)

În 2017 a fost implementat proiectul „Întreținere, restaurare, conservare la monumentul istoric Sarmizegetusa Regia-Grădiștea de Munte” și a fost inițiat proiectul de conservare, restaurare și punere în valoare a sitului, a cărui primă etapă – DALI – se va încheia la finele anului 2018.

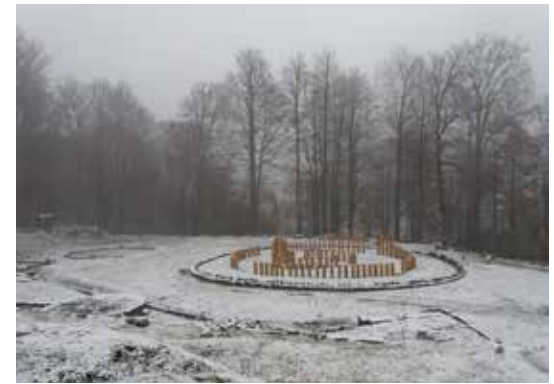
Fig. 3b Sarmizegetusa Regia: Sarmizegetusa Regia: Templul mare circular, după intervenție (foto noiembrie 2017, P. Mortu, arhiva INP)

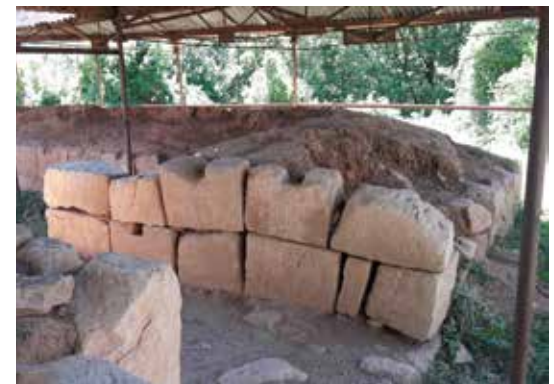
Față de aceste măsuri generale, fiecare cetate prezintă particularități. Astfel, la Sarmizegetusa Regia, factorilor de degradare deja menționați li se adaugă prăbușirea arborilor bolnavi — în ultimii ani, de când se fac înregistrări atente, peste 100 de blocuri din ziduri au fost dislocate sau distruse de căderea arborilor. Acest fenomen pune în pericol și vizitatorii sitului. Consiliul Județean Hunedoara, administratorul sitului, a realizat o primă campanie de identificare și marcare în vederea eliminării arborilor bolnavi. Prima campanie de extragere a arborilor se va desfășura la începutul anului 2018. În privința conservării și restaurării, în 2017 s-a pus în aplicare proiectul „Întreținere, restaurare, conservare la monumentul istoric Sarmizegetusa Regia-Grădiștea de Munte”, prin care au fost înlocuiți stâlpii de lemn ai Templului mare circular și parapetul care mărginește Drumul pavat. Institutul Național al Patrimoniului a inițiat în noiembrie 2017, la solicitarea Consiliului Județean Hunedoara, studiile și cercetările preliminare necesare realizării unui proiect pentru sectoarele cercetate ale sitului arheologic. Finalizarea studiilor este programată pentru jumătatea anului 2018, iar la finele anului va fi încheiată și prima fază de proiectare, DALI (Documentație de avizare a lucrărilor de intervenție). La Costești-Cetățuie, o situație particulară este generată de prezența unor elemente constructive fragile: segmente consistente din elevația de cărămidă crudă se conservă la cele două turnuri (T1, T2) situate pe platoul superior. Ambele sunt acoperite

cu structuri provizorii de protecție ridicate în anii '80, care nu mai își mai îndeplinesc rolul – și pe care nu l-au îndeplinit niciodată în totalitate, din cauza streșinilor prea mici și a scurgerii apei în interiorul turnurilor. Astăzi cele două acoperiri sunt în stare critică și trebuie înlocuite. De asemenea, în cazul templelor, săpăturile arheologice care nu au fost urmate de măsuri de conservare și protecție pe termen lung pun probleme grave de deteriorare a materialului litic al plintelor. La Costești-Blidaru sistemele particulare de zidărie, cu blocuri mari intercalate în zidării de piatră brută, sunt degradate în lipsa intervențiilor curente necesare acestui fragil sistem de construcție. La Piatra Roșie sunt în mod special necesare intervenții la elementele excepționale – scara monumentală și poarta incintei superioare, dar și la zidurile din piatră brută ale incintei exterioare. La Bănița, poarta cetății, cu scara de acces sunt greu recognoscibile (acoperite de depuneri de pământ și vegetație) reprezentând o prioritate de intervenție pentru recuperare, conservare și punere în valoare. De asemenea, fortificația medievală de pe versantul dealului este în curs de deteriorare gravă și necesită intervenții urgente. La Căpâlna este de semnalat, în plus față de problemele generale ale cetăților dacice, starea de degradare a stâncii din vecinătatea turnului, cauzată de expunerea îndelungată la factorii de mediu, fără aplicarea unor măsuri de conservare. Proiectului de restaurare (2011) realizat la inițiativa Consiliului Județean Alba, deși a fost inclus în Programul Național de Restaurare, nu i s-au alocat fonduri pentru execuție. Între timp acest proiect nu mai reflectă starea de degradare a monumentului.

Fig. 4 Costești-Cetățuie: Turnul-locuință 2, soclu din piatră și elevație din cărămidă crudă, în curs de deteriorare accentuată (foto Șt. Bălci, arhiva INP)
