Așezată în coada dealului cu acelaș nume, pe drumul Bârnovii, câțiva kilometri numai depărtare de Iași, mănăstirea Chlincea «s'a zidit din temelie» — mărturisește pisania ei ²⁾ — prin ajutorul și cheltuiala prea evlaviosului Domn Io Vasilie-Voevod și s'a zugrăvit de prea strălucitul său fiu Io Ștefan-Voevod la anul 1660 (= 7169) Noemvrie 20. — «S'a zidit din temelie», se zicea chiar și atunci când biserica se făcea în locul alteia, se rezidea adecă, cum e, se pare, și cazul acesteia. Căci înainte de Vasile-Vodă există la Chlincea o mănăstire cu hramul sf. Gheorghe. Aceasta ne-o atestă o carte din 1627 (= 1735) Mai 18, pe care Teodosie, egumenul «dela sfânta mănăstire a sfântului marelui mucenic Gheorghe numită Zota la Chlincea (ѡт сѣахъ монастырѣ сѣахъ великѣ мученикѣ георгіе зовемаго зота на хлинчѣ),

«Astăzi mănăstirea Chlinea — scrie d. Arh. N. Ghika în raportul său adresat Comisiunii — se compune din un patruleter de ziduri de piatră de vre-o șaizeci de me-

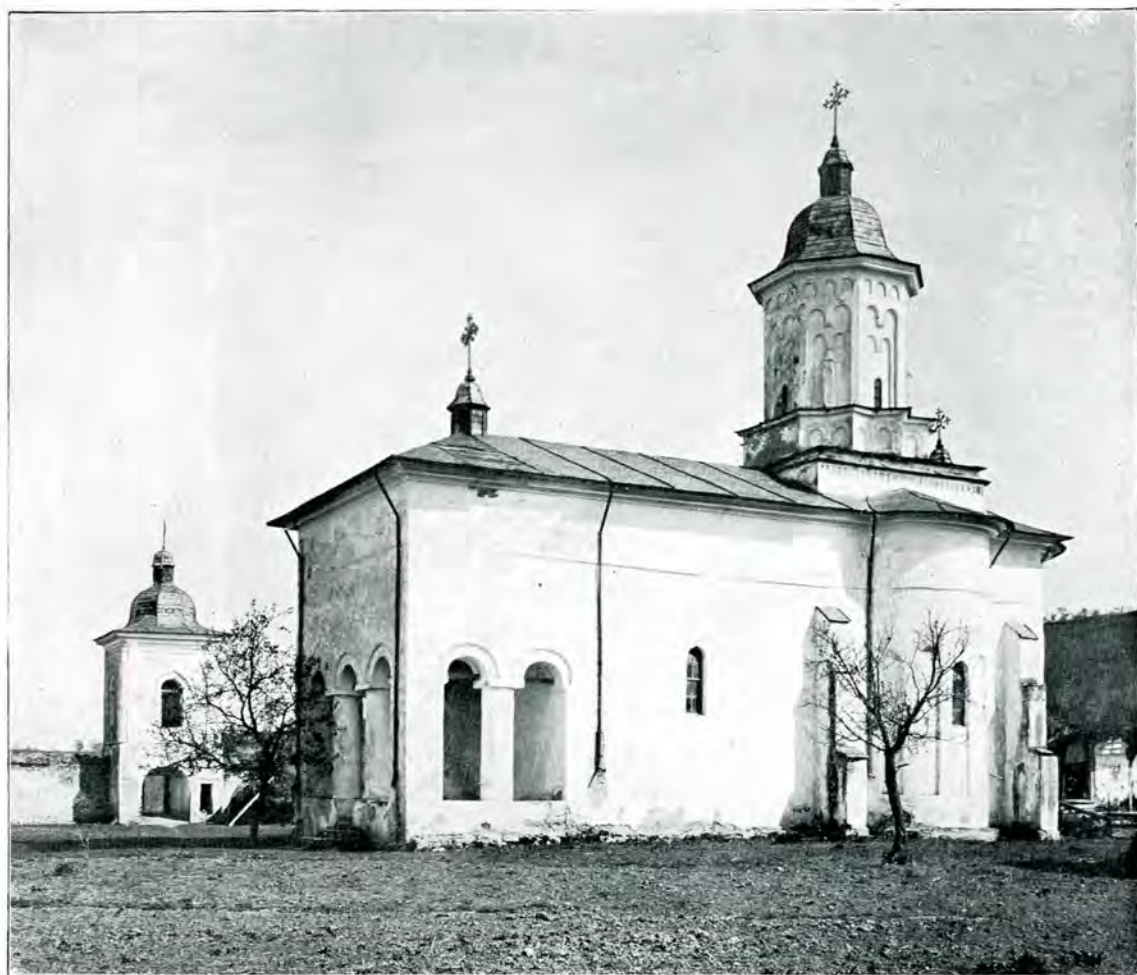
24. Biserica mănăstirii Chlinea.

În centrul incintei se află biserica, care este cu o singură turlă și se aseamănă mult ca formă cu biserica dela Aroneanu și cu altele din Moldova secolului al XVII-lea. Ea se compune dintr'o tindă cu stâlpi, bol-

tită, dintr'un pronaos, boltit sferic și despărțit de naos prin două coloane, formând trei arcade. Naosul este boltit după sistemul moldovenesc obișnuit, pornind dela planul pătrat al celor patru arcuri mari, trecând prin mijlocul a patru pendantivi la planul circular, apoi — prin intermediarul a patru arcuri diagonale, înscrise în acest plan circular — la un plan pătrat, și, în

sfârșit, la un plan circular înscris în acest din urmă pătrat.

«Interiorul bisericii are un aspect bogat. Picturile sunt cam șterse și pe la bolți acoperite cu mortar, în urma reparațiilor ce s'au făcut la însemnatele crăpături ce prezintă bolțile în interior. Tâmpla este bogată și poleită. În exterior biserica nu prezintă crăpături. Ea este învelită cu tablă, în stare destul de rea și ruginită, cu sghiaburile, burlanele, căzute sau sparte. Con-

traforții asemenea sunt acoperiți la părțile superioare cu tablă și în stare rea, precum de altfel sunt tencuelile în general, mai ales la soclu».

Față cu aceste ultime constatări — după ce biserica dela Chlincea a fost înscrisă în Inventarul monumentelor istorice — s'a recomandat și s'a aprobat a i se face lucrările necesare pentru buna ei conservare, — lucrări ce se întreprind de prezent sub privigherea d-lui Arh. N. Ghika.
