BISERICA SFINȚII ARHANGHELI SAU VOIVOZI

DIN

TÂRGOVIȘTE

N. Ghika-Budești.

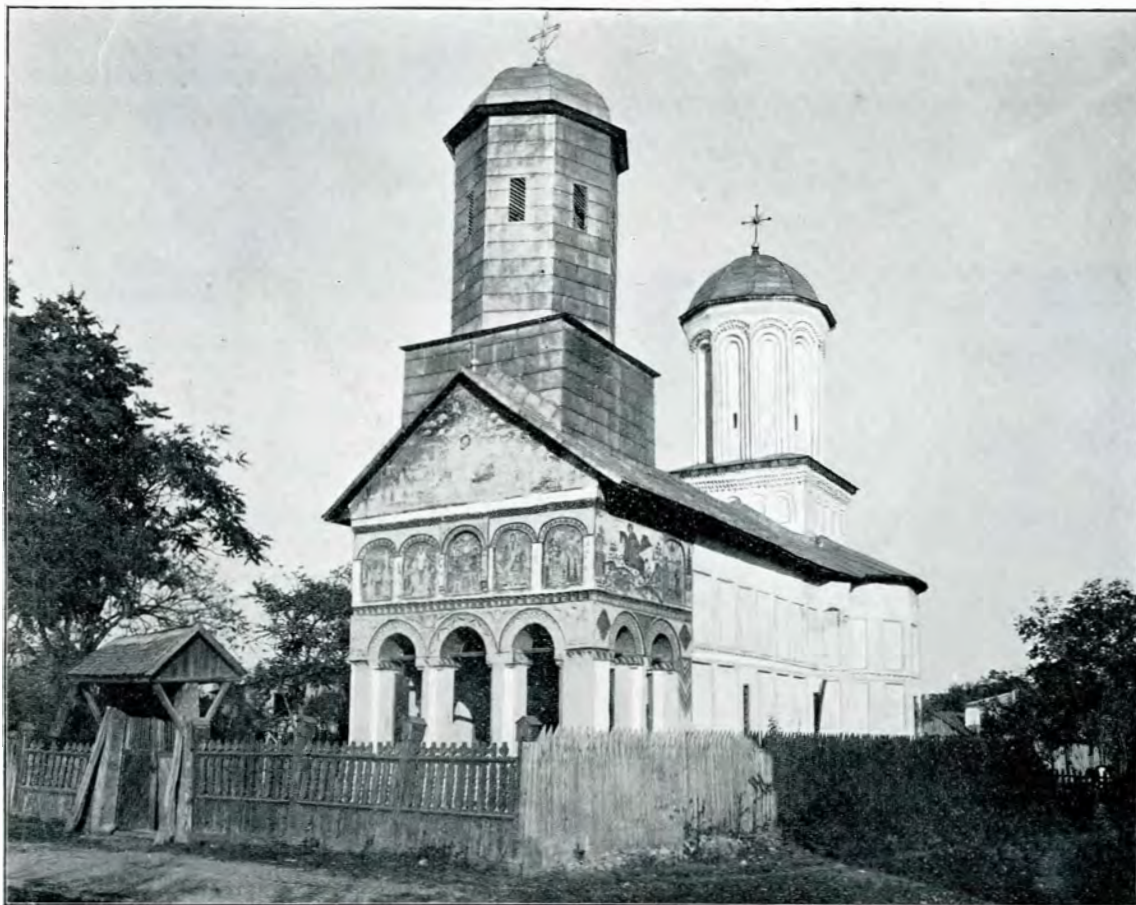
Biserica Sfinții Arhangheli sau Voivozi din Târgoviște.

— Înainte de restaurare —

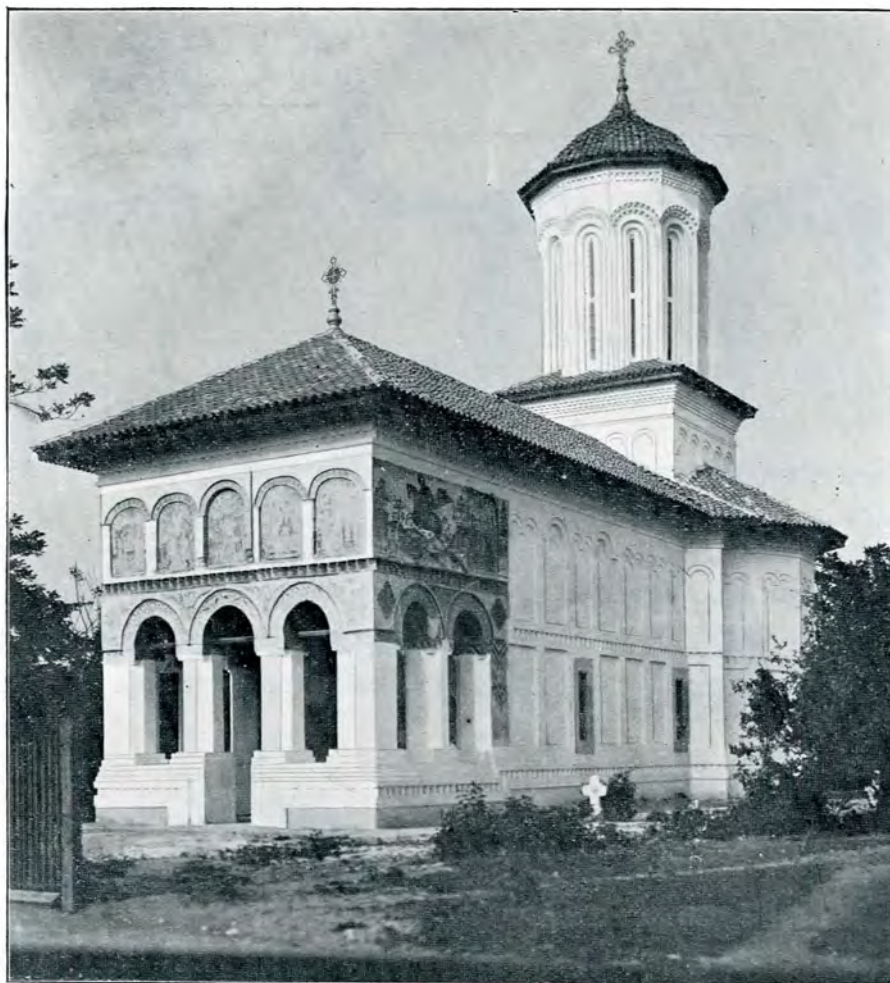
Biserica Sfinții Arhangheli sau Voivozi din Târgoviște.

— După restaurare —

Lucrările executate la biserica Sf. Arhangheli în vara anului trecut, sunt următoarele. În exterior s'a restaurat în întregime acoperișul, atât al bisericii cât și al turlei, făcându-se șarpanta nouă în strașină și astereală, peste care s'au așezat olane; s'au făcut cruci noi, cu base noi; s'a așezat

după ce s'au corectat, conform cu indicațiunile găsite sub cele vechi; ferestrele s'au refăcut din lemn de stejar la biserică și din fer la turlă, iar chenarele

legături de fer de jurîmprejur la turlă și la biserică; s'a zidit din nou toate cornișele atât la biserică cât și la turlă și la baza ei, de oare ce cornișele vechi erau în cea mai mare parte desagregate

sau căzute; s'a țesut cu cărămidă nouă toate crăpăturile din ziduri și s'a întărit cu legături de fer părțile slabe, tencuelile exterioare s'au refăcut din nou,
