STĂREȚIA MĂNĂȘTIRII HUREZI.

ION D. TRAJANESCU.

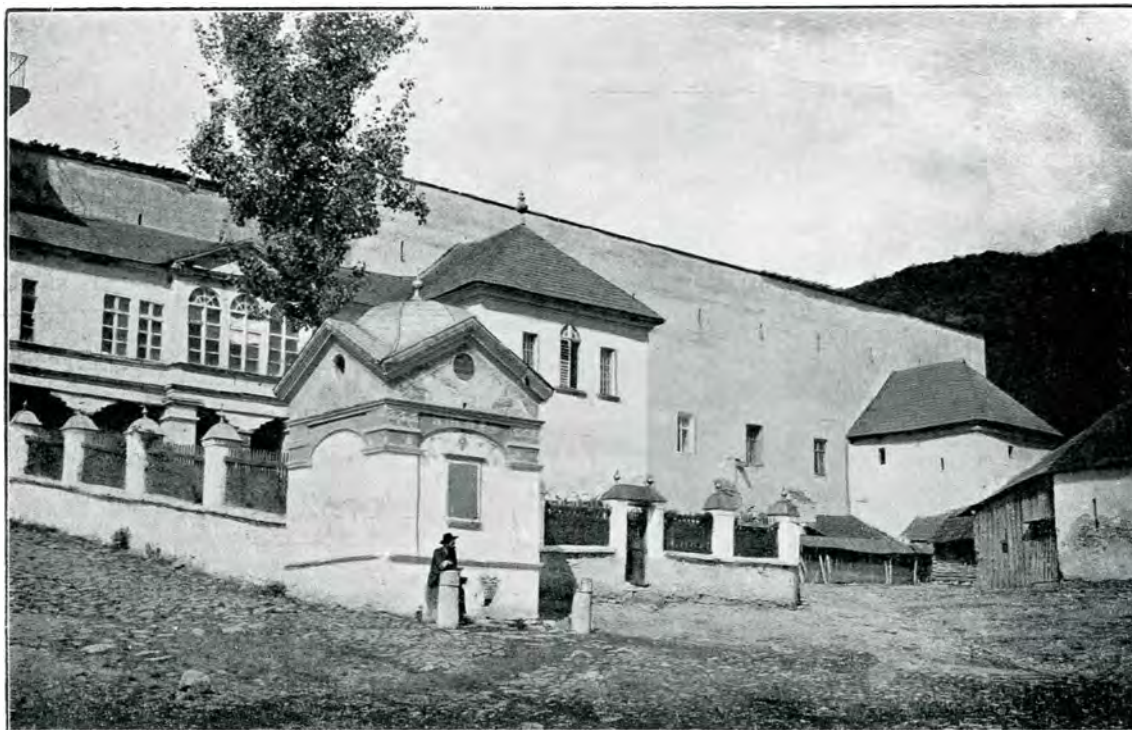
1. Stăreția : vedere exterioră.

aproape pătrată, ce răspund la camere. În dreptul podului se văd un șir de ferestraici înguste, pentru laminatul și ventilatul podului, neexistând alte răsăflători sau luminători (fig. 1).

Văzută pe din afară, fațada spre intrare a acestei aripe se prezintă ca un calcan drept, găurit de câteva ferestre, de formă

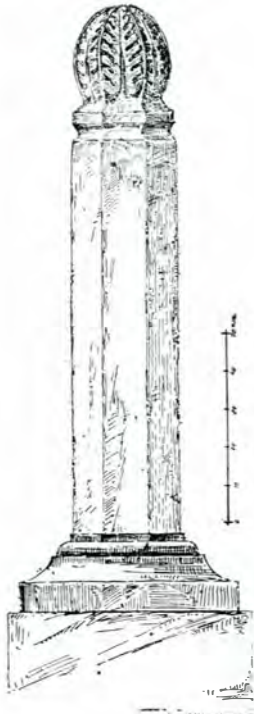
4. Stâlpul de jos dela parapetul scării principale.

din local vechiu, adăpostind-o sub strășină, când a făcut și cei doi stâlpi de piatră dela parapet, săpând pe stâlpul de sus al parapetului (fig. 4—7) anul 1854 lângă numele săci.

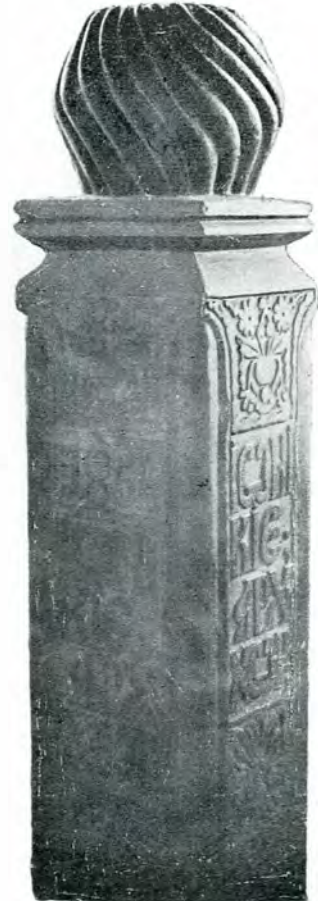
6. Stâlpul lui Ioanichie dela parapetul scării principale.

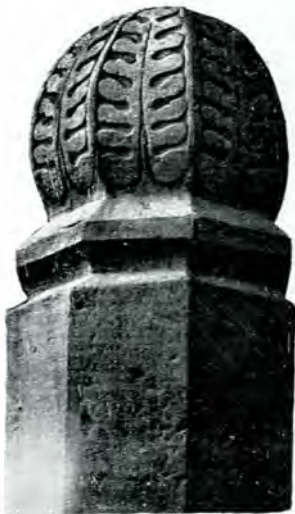
5. Capul stâlpului dela fig. 4.

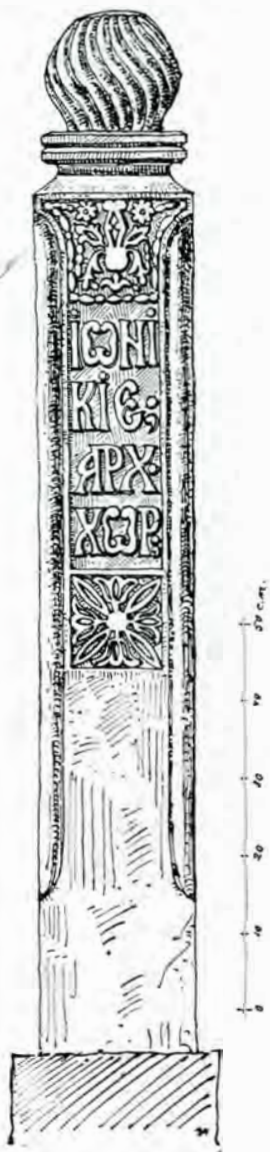
7. Stâlpul dela fig. 6.

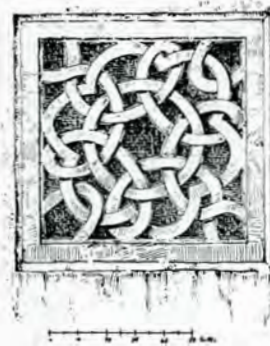
9. Fereastră ajurată dela pivniță.

mari ale mănăstirii, boltite în capole și arcuri susținute de puternici stâlpi de piatră (fig. 8). Lamina și aerul pătrund prin ferestrele de piatră ajurate ce se văd în soclul fațadei (fig. 9).

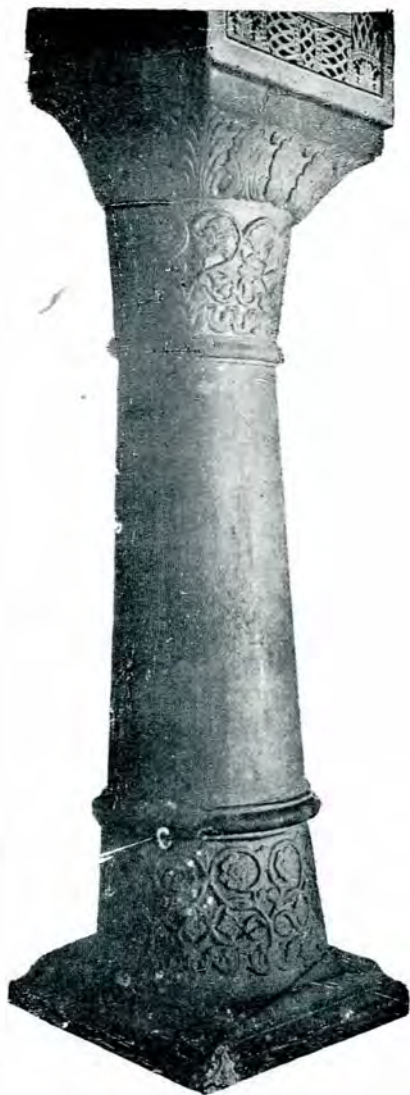
12. Coloană din «sala de piatră» a stăreției.

15. Coloana dela fig. 12.

de două coloane de piatră, lucrata la fel cu aceea ce se vede în «sala de piatră» (fig. 12—13).

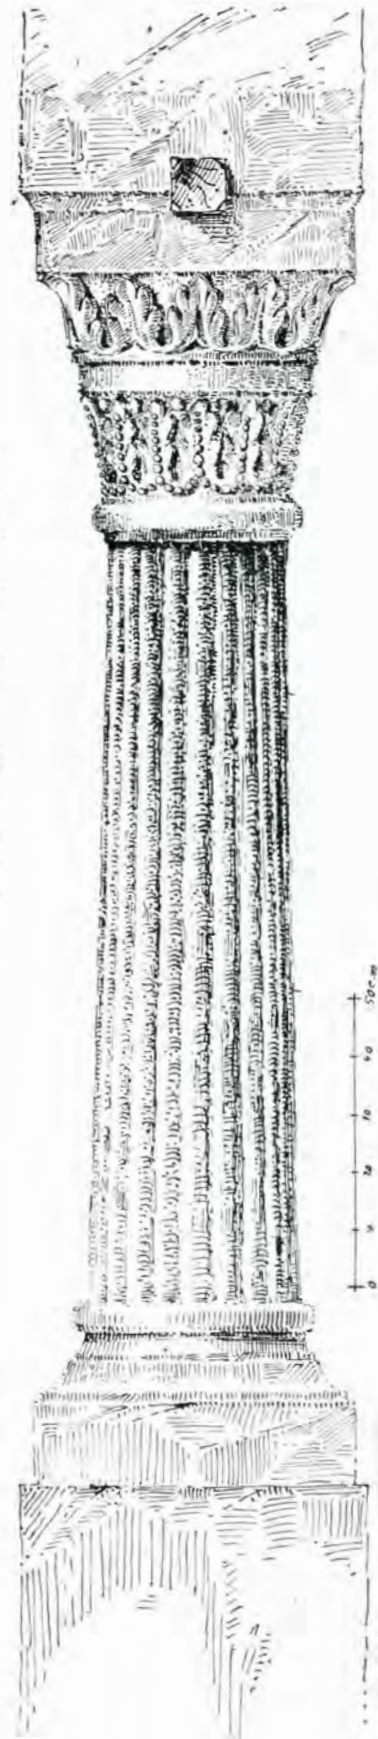
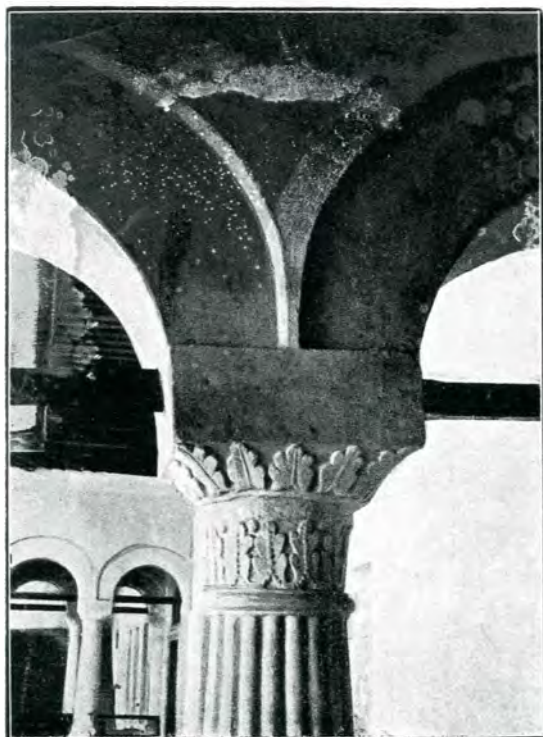
18. Coloana dela foișorul stăreției.

19. Coloana dela fig. 18.

20. Capitel de coloană dela foișorul stăreției.

chii, întrebuintându-se aceleași coloane de piatră, iar cel din stânga a rămas neschimbat. Coloanele de piatră ale foișorului din dreapta (fig. 18, 19 și 20) sunt lacrate cu caneluri și capitule cu franze de acantă stilizate, iar cele de la foișorul din stânga sunt simple, având capitulele la fel ca celelalte, cu o ușoară variațiune (fig. 22, 23 și 24).

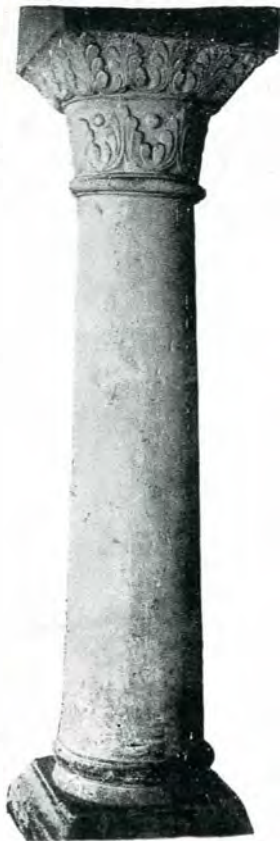
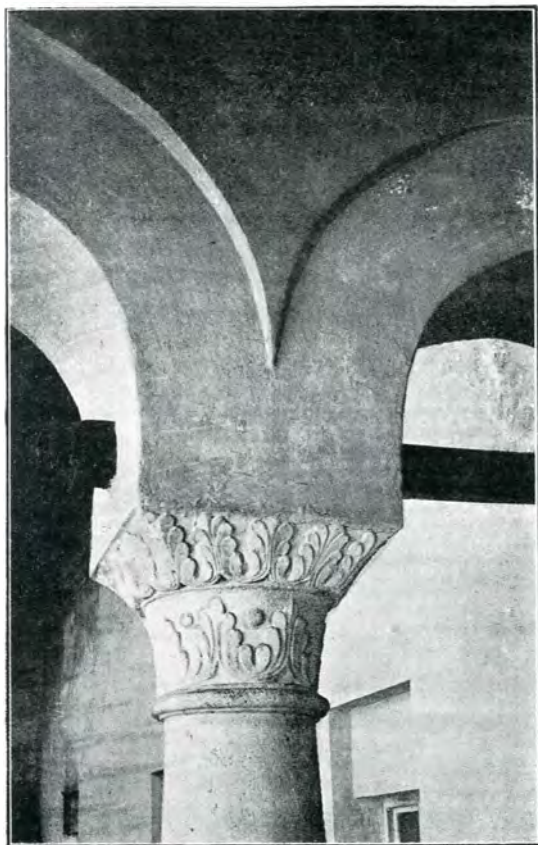
22. Coloană dela foisorul arhondăriei.

23. Coloana dela fig. 22.

24. Capitel de coloană dela foisorul arhondăriei.

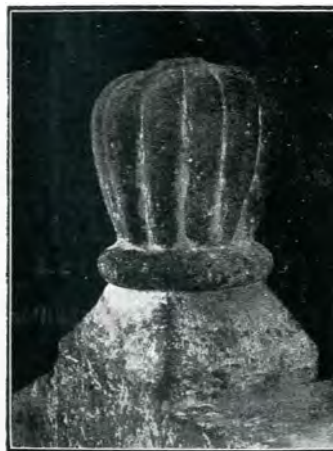
25. Capul stâlpului dela scara arhondăriei.

26. Capul stâlpului dela fig 25.

la scara foișorului stâng, e câte un stâlp de piatră terminat la partea superioară cu ghemari (fig. 25—26), formate din felii împreunate la partea de jos printr'un colac. O variație a acestor capete de stâlpi o găsim la parapetul foișorului chiliilor de nord (fig. 27), format din perechi de foi de acantă, ce îmbracă, pe patru fețe, un sâmbure al

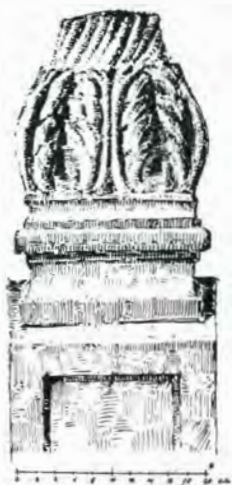
27. Capul stălpului de la scara chiliei de Nord.

cărui capăt apare în formă de caneluri dispuse în spirală.

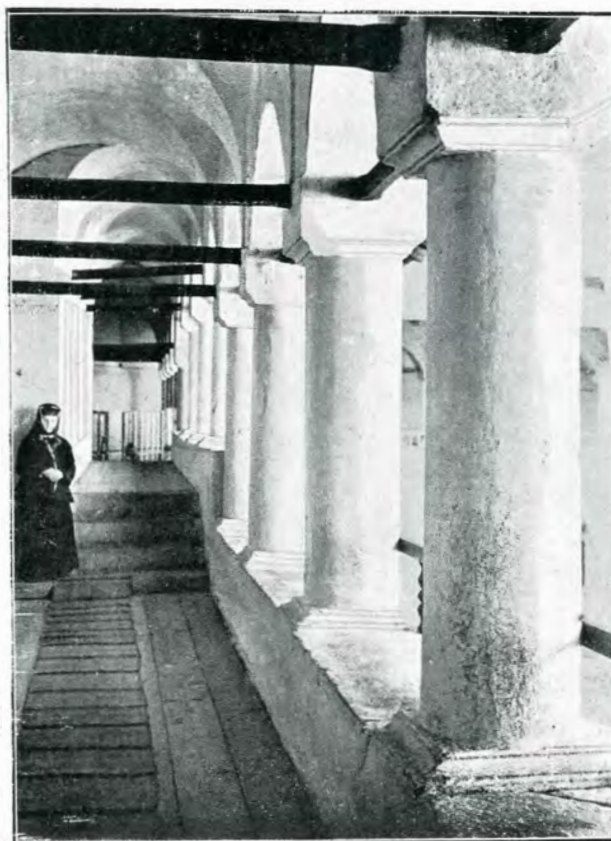
28. Galeria stăreției.

Un farmec deosebit are galeria stăreției ce duce spre clopotniță (fig. 28), mărginită de o parte de zidurile groase ale chiliilor, iar de alta de șirul de coloane de piatră, sprijinind laolaltă bolțile cu penetrațiuni, pe sub cari pășesc agale cucernicele maici.
