## ISTORIC

La 30 Octombrie, anul acesta, s'au împlinit două sute de ani în capăt, de când se înalță în mijlocul Capitalei o minuțată podoabă de artă, biserica Stavropoleos. Ca și hanul, care odinioară se ridica mândru de jur împrejurul ei și din care astăzi n'a mai rămas nicio urmă, ea a avut de ctitor pe călugărul grec Ioanichie, adus în București, pela începutul veacului al XVIII-lea, de puternicul curent al influenței grecești.

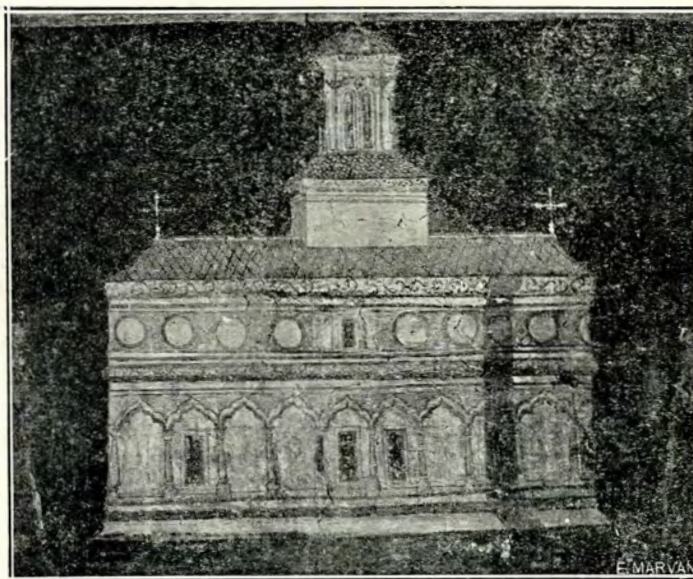
Fig. 1. Forma primitivă a biserică Stavropoleos, fără pridvor și sânuri laterale.

Mărginindu-se deci deocamdată la aceea ce putea face, Ioanichie se puse pe lucru și, în cinci luni încheiate, își înălță bisericuța, căreia îi puse hramul „Sfinților marilor voievozi ai cetelor îngerești Mihail și Gavriil“, după hramul mănăstirii Gura, la care mai adăogă și „hramul celui dintre Sfinți Părintelui Athanasie cel mare“, Arhiepiscopul Alexandriei. Era o bisericuță dreptunghiulară, cu o singură absidă, aceea a altarului și fără pridvorul și sânurile care, după cum vom vedea, au fost adăose mai târziu. În această formă se vede de altfel biserică zugrăvită și în tinda femeilor, de-asupra intrării, între ctitorii ei (fig. 1).

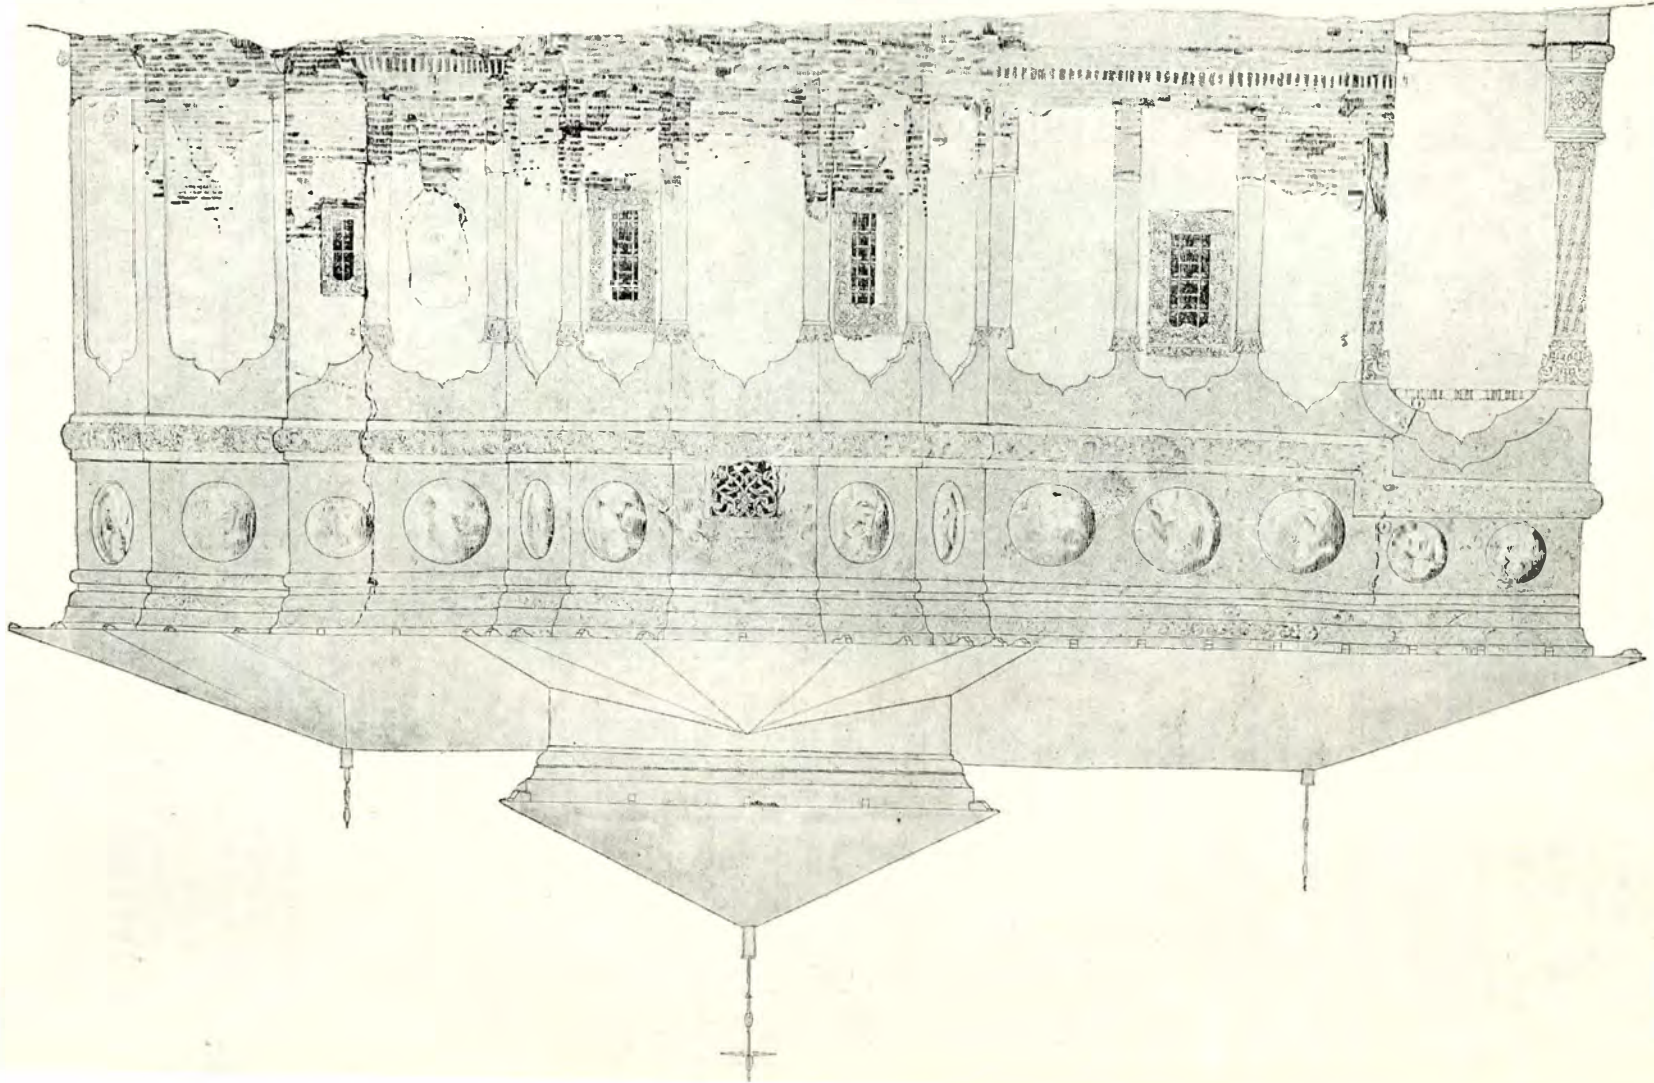
Fig. 11. Fațada de Miazăzi a bisericii Stavropoleos, înainte de restaurare, lucrata de arhitectul I. Mincu, în 1899.

1. Crăpătură între corpul bisericii și pridvor, cea ce dovedește adăogirea ulterioară a acestuia. Același crăpătură se vede și pe fațada de Miază-noapte. 2. Crăpătură care face dovada mării ulterioare a altarului. Se vede și în partea opusă. 3. Locul vechii ferestrei laterale a altarului înainte de lărgirea acestuia, astupat în urmă. Pe fațada de Miazănoapte se văd și urmele ferestrei corepunzătoare. 4. Profil din cărămizi așezate pe muche, întocmind vechiul trup dreptunghiular al bisericii. 5. Profil din cărămizi așezate pe lat, întocmind absidale adăuse în urmă.

În adevăr, pe când în vechea clădire, profilul de bază (fig. 11) este zidit din cărămizi făcute după anumite tipare și așezate pe mușe, în abside (fig. 11), acest profil e construit din cărămizi obișnuite, așezate pe lat și amestecate chiar cu sfărâmături de olane. Identitatea sistemului de zidire a absidelor merge și mai departe. Cărămizile părților adăoase nu se îmbucă la încheieturi cu acelea ale părților vechi, ci se alătură doar de ele, iar pe alocurea nici nu se alătură deplin, pentru că

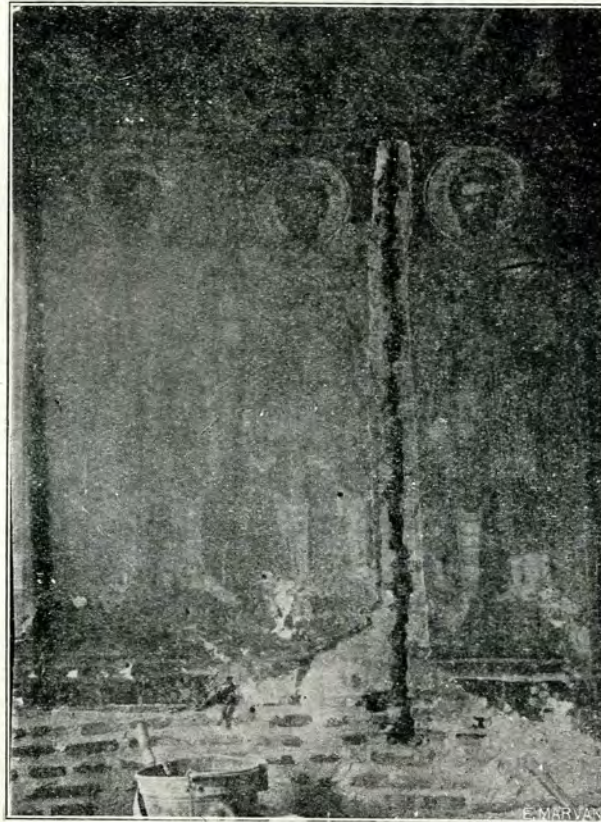
Fig. 12. Crăpătură provenită din cauza lipsei unei legături organice între absida laterală din dreapta și trupul dreptunghiular al bisericii. (Fotografie luată în timpul lucrărilor de restaurare.)

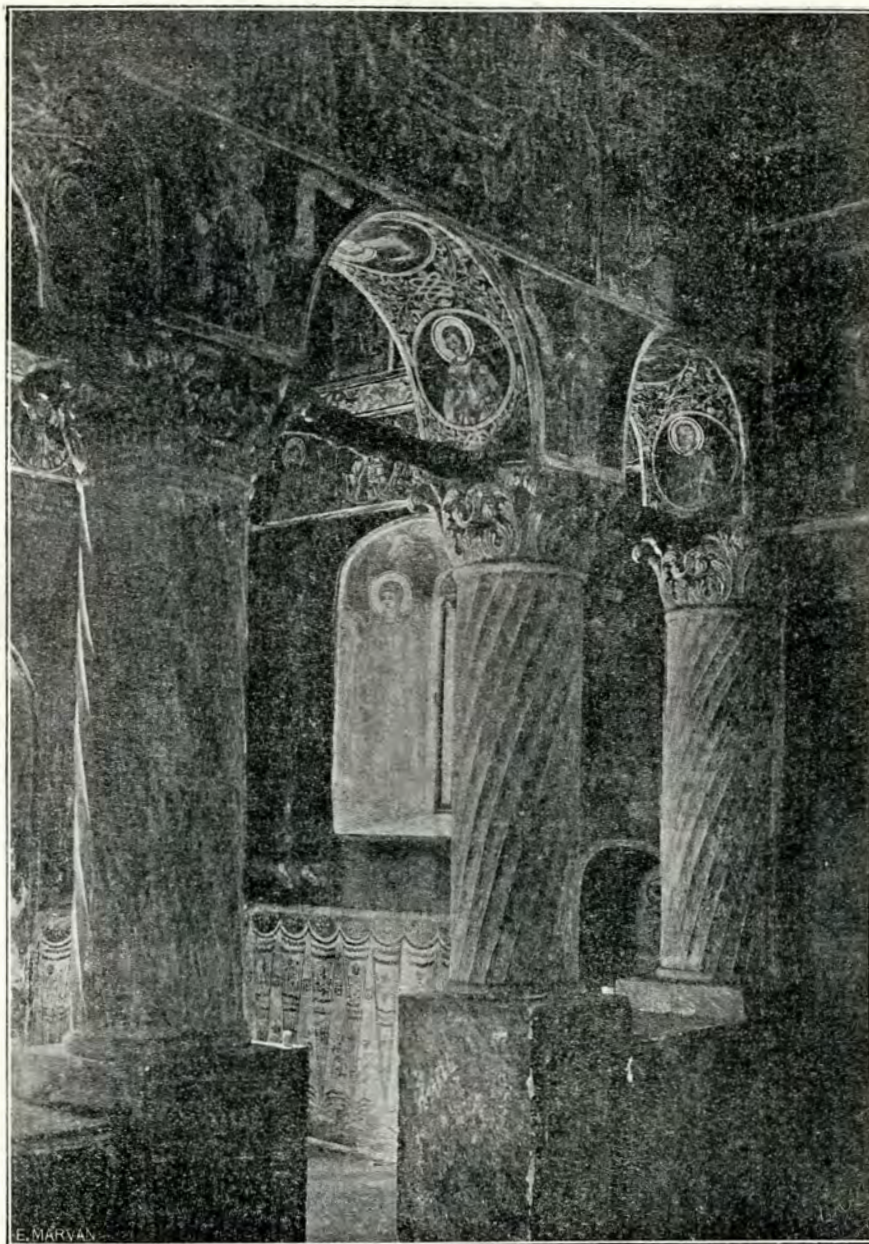
Fig. 13. Vederea coloanelor ce despart tinda femeilor de naos.

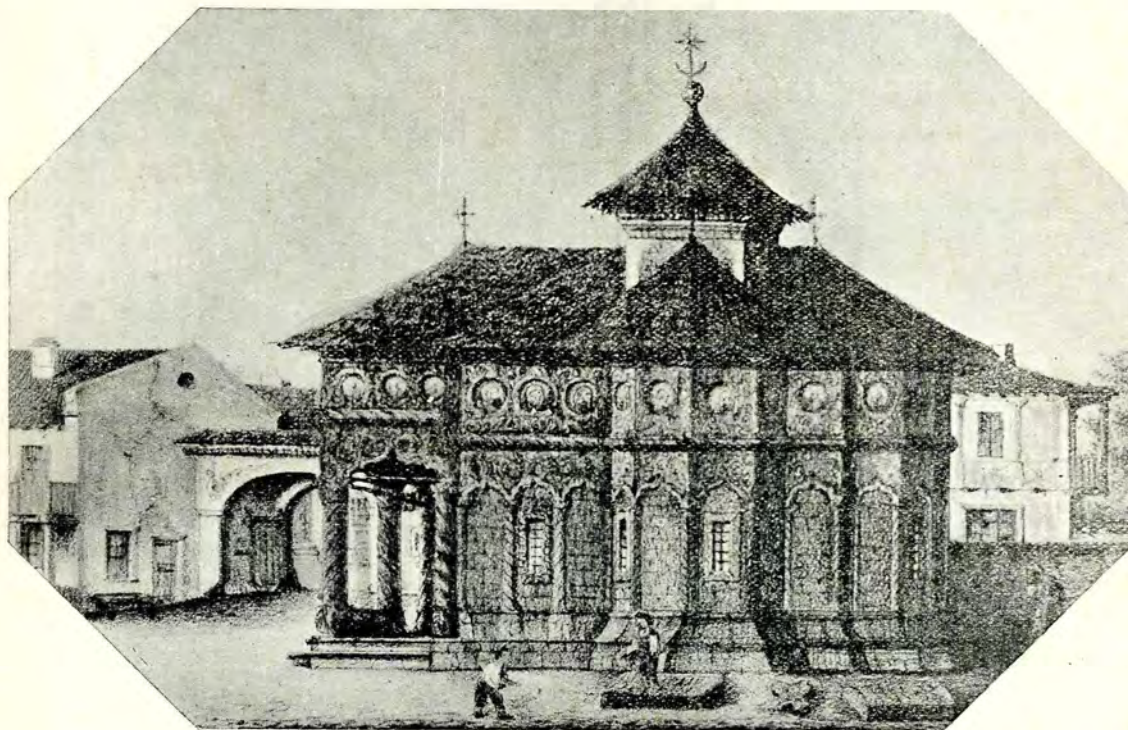
Fig. 18. Mănăstirea Stavropoleos în 1846 (După desenul lui Begenau).

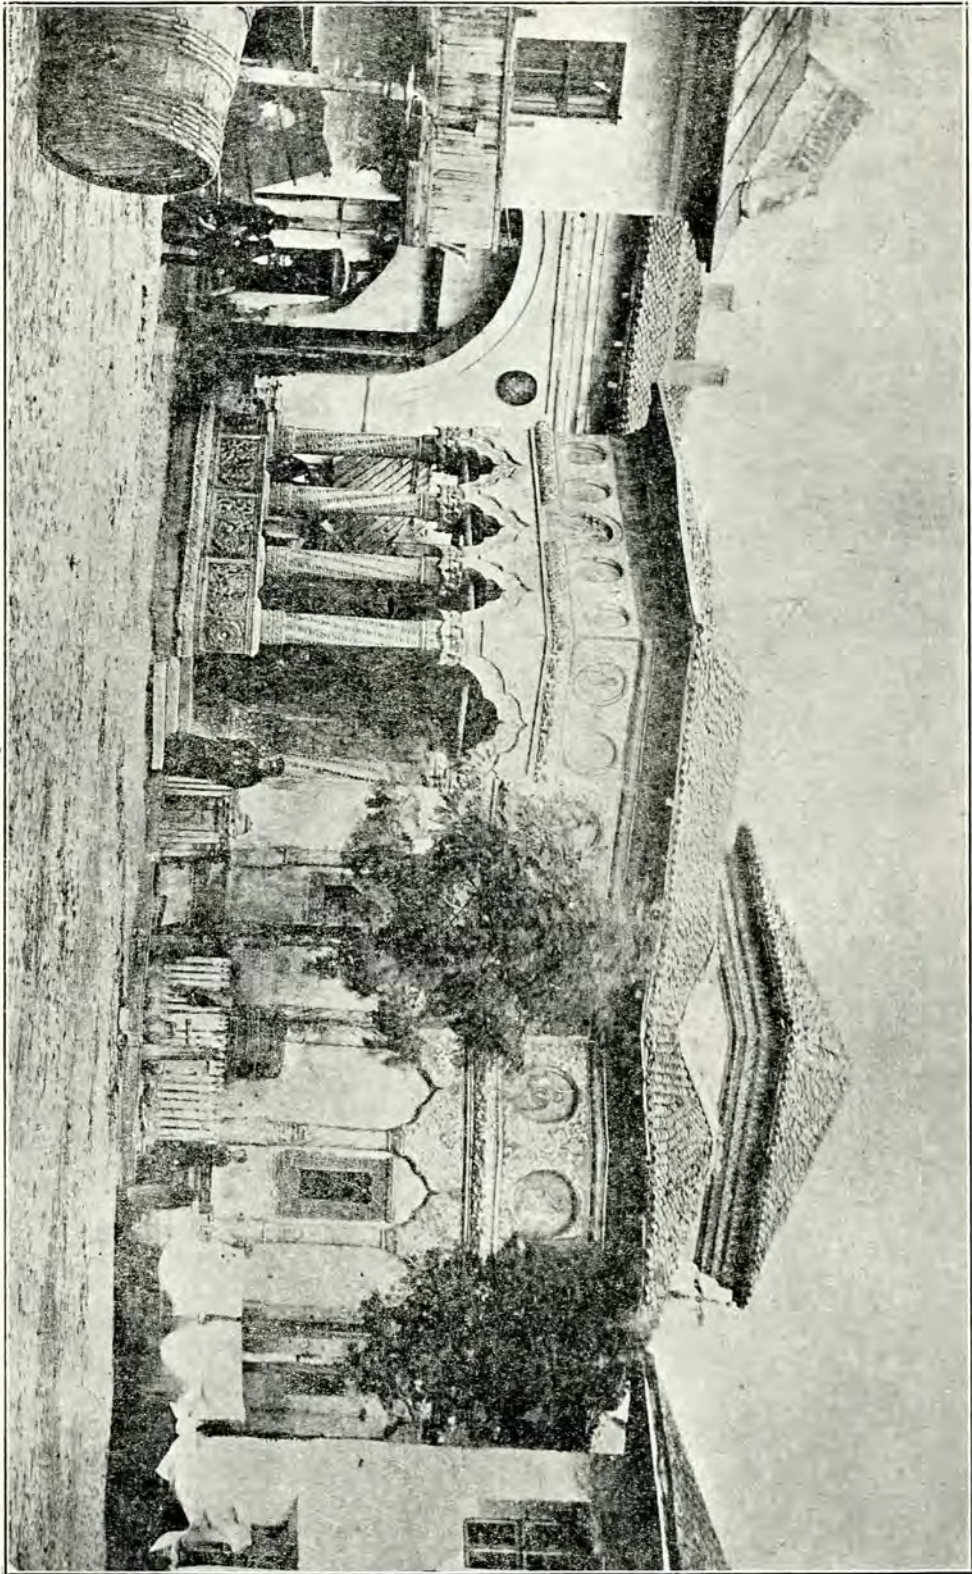
Fig. 19. Manăstirea Slavropolea în 1860

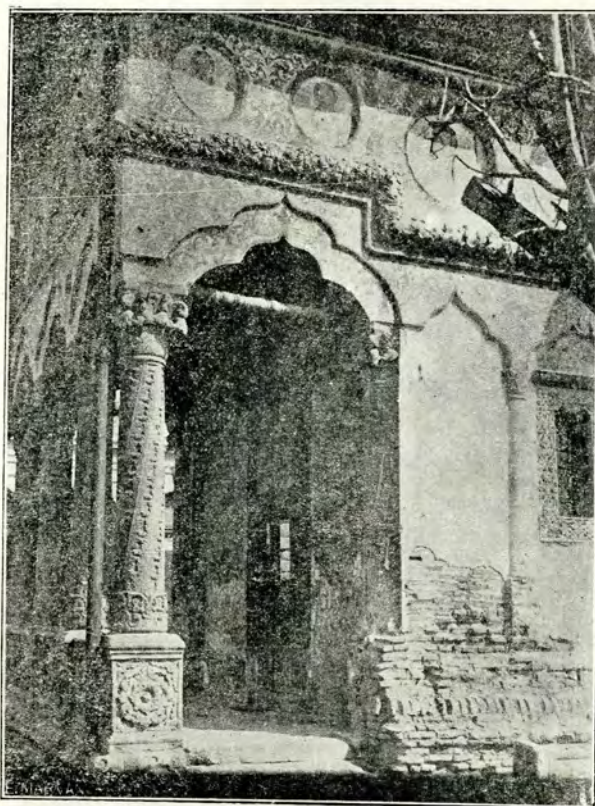
Fig. 20. Vederea pridvorului înainte de restaurare.

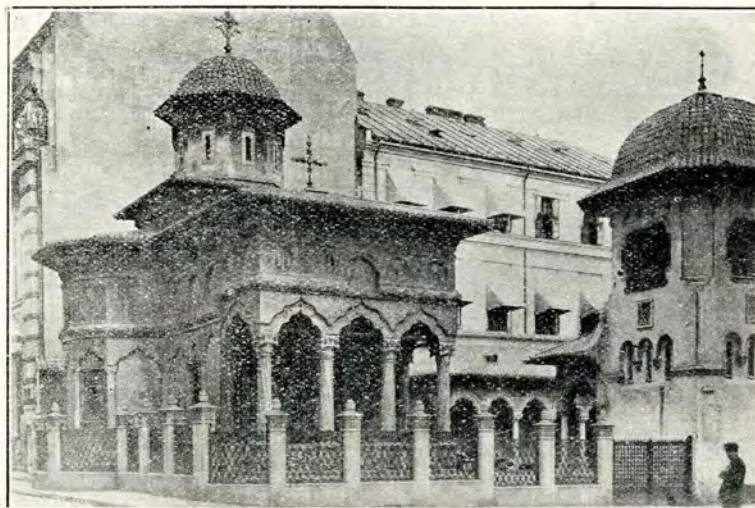
Fig. 21. Mănăstirea Stavropoleos, după restaurare.

Păcat numai că pictura exterioară restaurată a început să se spele, mai ales în partea de Miazănoapte, mai puțin ferită de ploaie.

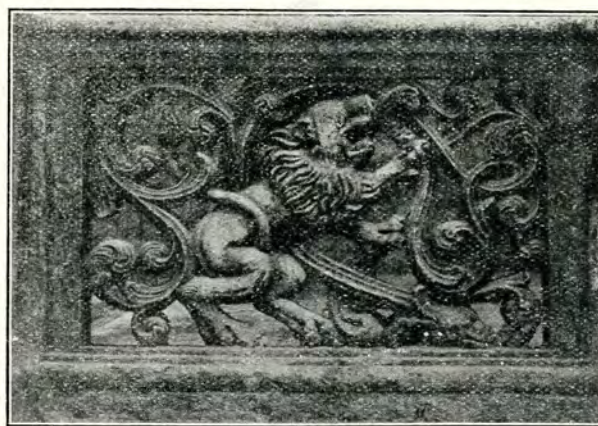
Fig. 22. Parapet sculptat în piatră la pridvorul bisericii Stavropoleos.
