QUELQUES OBSERVATIONS SUR L'ARCHITECTURE DE L'ÉGLISE DE TISMANA¹

PAR LE DOCTEUR DJ. BOSKOVIČ.

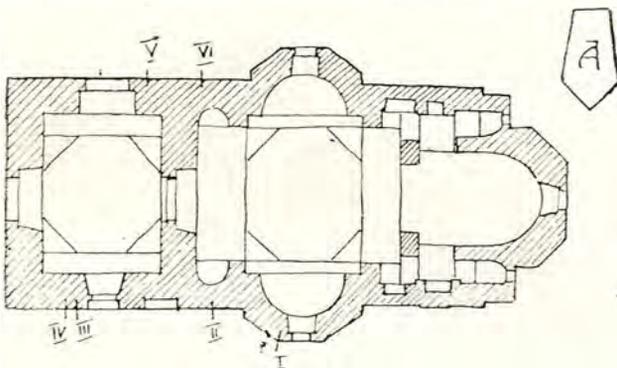
Fig. 1. — Tismana, plan de l'église.

Sur la façade Sud nous avons pu identifier cinq pierres de taille avec des fragments de fresques, aux tons ocre et rouge. Deux de ces pierres se trouvent, l'une au-dessus de l'autre, dans le socle même, à l'angle Sud-Ouest de l'abside (fig. 1, I-2, I-7). Une autre, avec l'enduit de la fresque couché horizontalement, est à 80 cm. de l'angle Ouest de l'abside et à 1 m. 45 du

sol (fig. 1, II-2, II-6). A 2 m. 80 de l'angle Sud-Ouest de l'église, à 40 cm. du sol (fig. 1, III-2, III-3, I, 5) et à 2 m. 60 du même angle, à 2 m. 50 du sol (fig. 1, IV-2, IV-3, II-4), on voit deux autres pierres de taille, avec la couche de fresques mise verticalement, regardant vers l'Est.

Sur la façade septentrionale, à 1 m 30 de hauteur, l'une à 35 cm et l'autre à 3 m. 45 du montant oriental de la porte (fig. 1, V, VI), se trouvent encore deux pierres de tuf, qui ont sur un des côtés verticaux des restes d'une mince couche d'enduit, sur lequel on ne peut pas distinguer des traces de peinture. Il est probable que ces exemples ne sont pas seuls et qu'en cherchant plus attentivement on arrivera à en trouver d'autres, peut-être encore plus importants.

Rappelons-nous maintenant que le cadre de la porte occidentale est fait en 1541-42, qu'à l'intérieur les trois couches de fresques sont datées de 1564-65, 1766 et 1844, et que sous ces couches il n'existe point une quatrième; que M. Costescu a trouvé, lors des fouilles, des briques d'une forme spéciale, en pointe (fig. 1, A), qui étaient employées à la construction

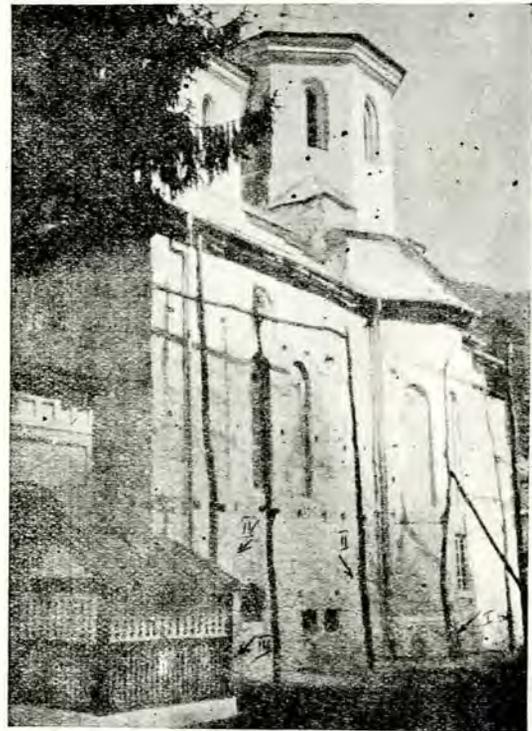
Fig. 2. — Tismana ; côté méridional.

avec des joints très minces et point soignés, ces façades donnent l'impression qu'elles devaient être dès l'origine couvertes de crépi. Une certaine partie des façades, bâtie seulement en briques (fig. 2), doit provenir de la restauration de 1844¹. Quant aux coupoles qui, partiellement dégagées, montrent aussi un parement en briques

On voit d'abord que le parement des façades a été presque complètement négligé. Bâties en briques et en tuf assez bien taillé (fig. 2, 3), combiné sans grande attention avec des assises en briques, qui n'ont pas de continuité, sans même une prétention d'arrangement décoratif (fig. 3),

D'autre part, sur le côté méridional du narthex on voit deux niches plates, qui correspondent, par leurs dimensions et leur hauteur, aux niches des absides (fig. 2).

Probablement en 1844 on avait percé dans chacun des côtés latéraux du narthex une grande baie qui sert de fenêtre. La baie méridionale coïncide avec une des niches de la façade (fig. 2), tandis que la baie septentrionale coupe la niche au dessus de la porte latérale du narthex (fig. 8).

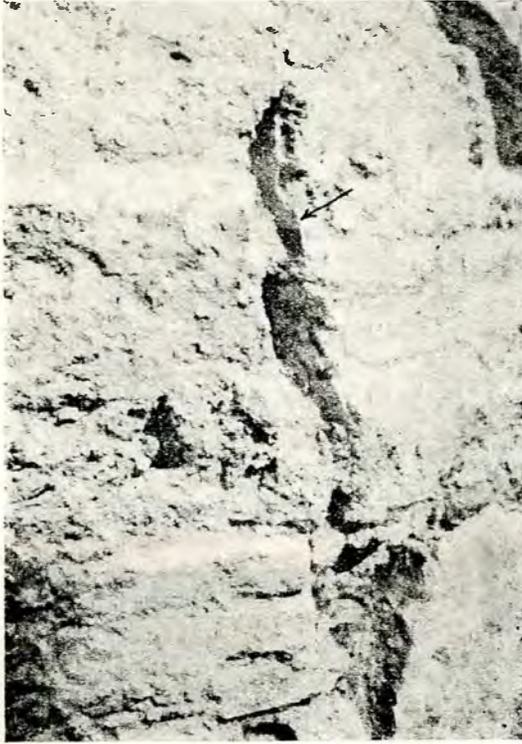
Fig. 7. — Tismana ; angle Sud-Ouest de l'abside méridionale.

de l'exonarthex. Outre son aspect extérieur, qui paraît assez vraisemblablement indiqué dans la gravure de 1840, M. Costescu a débarrassé des fondements¹ qui lui paraissent constructivement liés à ceux de l'église; de plus, il a pu trouver sur les façades latérales, aux angles occidentaux des absides, des traces qui paraissent aussi témoigner de l'unité

constructive entre l'exonarthex et le monument lui-même. De là on aurait pu conclure qu'on avait construit l'exonarthex simultanément avec la reconstruction de l'église. En faveur de cette thèse on aurait pu ajouter encore une donnée : le socle, — qu'on voit sur la partie orientale du bâtiment, — c'est-à-dire des angles occidentaux des absides latérales, juste à l'emplacement où se trouvent les traces des murs orientaux de l'exonarthex, — n'existe pas sur la partie occidentale du monument, sur la partie qui justement a été englobée dans l'exonarthex.

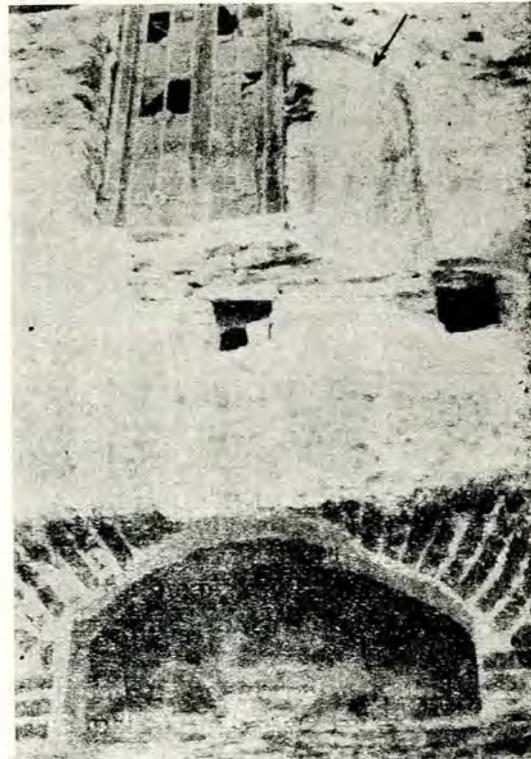
Fig. 8. — Tismana ; entrée septentrionale du narthex.

D'autre part, nous avons pu remarquer que dans la niche au-dessus de la porte septentrionale se trouvent deux couches de fresques superposées (fig. 8).

Costescu a identifié des traces qui peuvent marquer l'endroit du commencement d'une voûte en berceau (fig. 8). Cette hauteur est supérieure à la partie inférieure des niches de la façade méridionale. Ainsi là aussi la voûte aurait été postérieure aux niches et l'exonarthex à l'église.
