BISERICA FLOREASCA DIN BUCUREȘTI

DE ARHITECTUL PAUL SMARANDESCU.

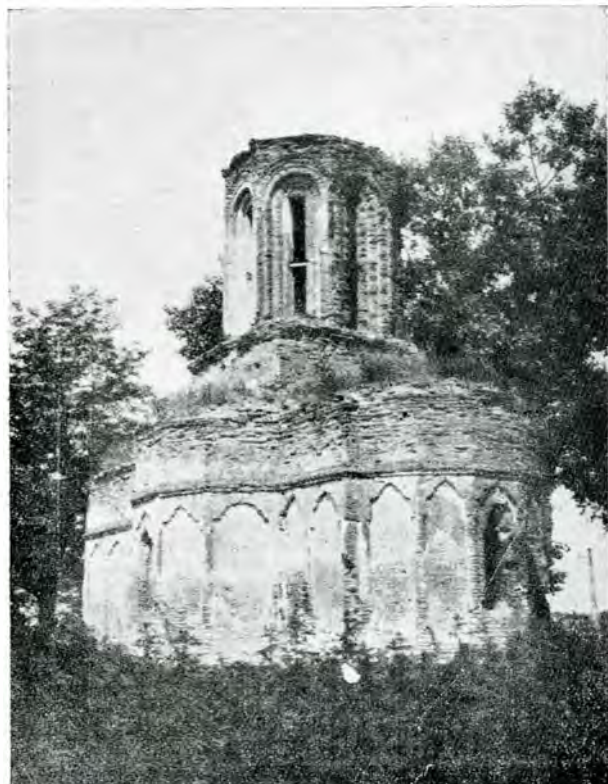
Fig. 1. — Biserica Floreasca, București.
Starea de ruină în 1926.
Vedere spre altar.

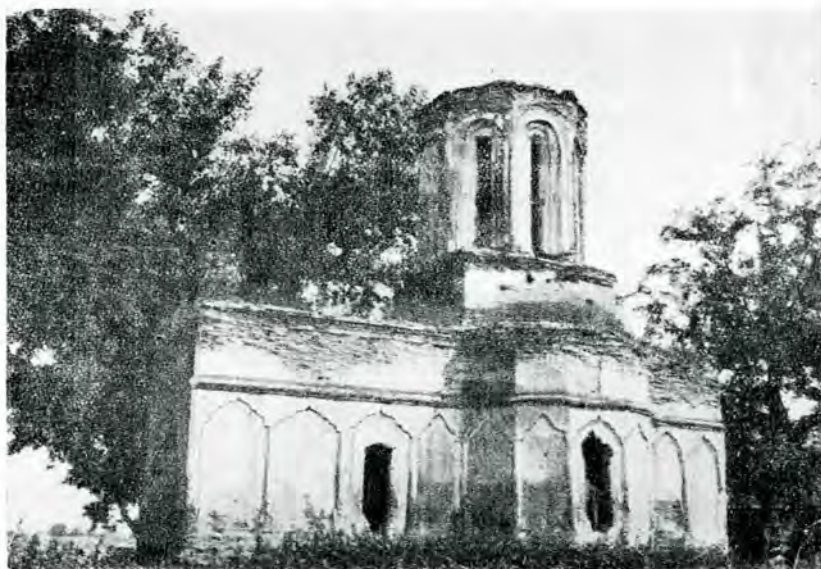
Fig. 2. — Biserica Floreasca, București. Starea de ruină în 1926.
Vedere laterală.

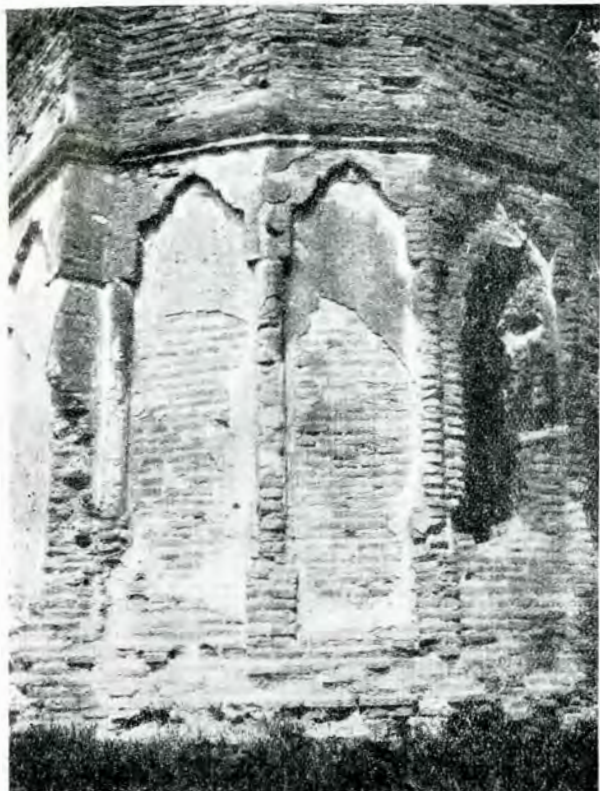
Fig. 3. — Biserica Floreasca, București. Starea de ruină în 1926. Altarul.

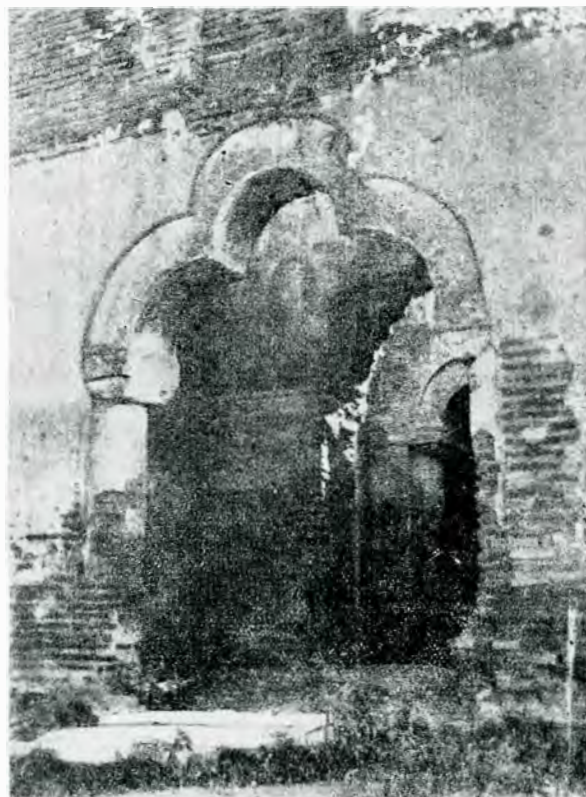
Fig. 5. — Biserica Floreasca, București. Starea de ruină în 1926. Întrarea.
