RAPORTUL

SECȚIUNII REGIONALE CERNĂUȚI A COMISIUNII MONUMENTELOR ISTORICE PE ANII 1933-1934.

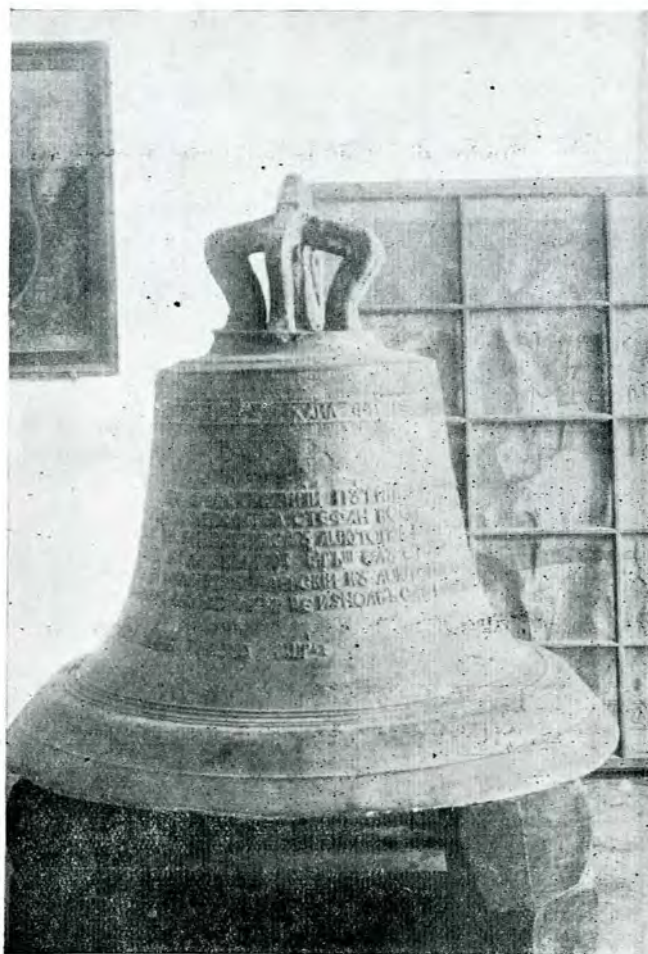
Fig. 1. — Muzeul mănăstirii Putna: Clopotul „Buga“.

Regionale Cernăuți, Consiliul Eparhial ortodox român al Bucovinei s'a adresat turnătoriei de clopote din Cernăuți, firmei „Geib“, să facă o propunere și o ofertă pentru returnarea acestui clopot. Turnătorii, în oferta ei, arată că acest clopot poate fi returnat cu toate decorurile și inscripțiile lui și cu sunetul lui de azi, declarându-se totodată gata să execute returnarea clopotului în Cernăuți în prezența unei comisii, instituită de Consiliul Eparhial, și propunând să sfarme clopotul abia înainte de returnare și piesele lui să fie puse în furnal în prezența Comisiei. Cum însă la topirea metalului se produce o pierdere de 10%, această lipsă de metal ar trebui completată cu bucăți din tunuri vechi austriece, dobândite de firmă la sfârșitul războiului. Pentru această lucrare, numita firmă cerea în anul 1928 suma de 225.000 lei. Din lipsa fondurilor necesare, nu s'a realizat planul restaurării clopotului „Buga“, care astăzi își odihnește truditele bătrânețe în Muzeul mănăstirii Putna, după ce a slujit lui Dumnezeu și oamenilor patru sute trei zeci și cinci de ani.

În locul lui, Consiliul Eparhial al Bucovinei a așezat un clopot nou în aceeași formă și dimensiune ca ale clopotului „Buga“, astfel că din clopotnița mănăstirii lui Ștefan-cel-Mare în zile de mare slujbă dumnezească răsună din nou glas de clopot domnesc, iar poporul adunat ascultă cuvântul credinței strămoșești, închinându-se memoriei și vredniciei Domnilor de odinioară și înălțând rugăciuni pentru Țară și Rege. Astfel, a fost fericit soluționată greaua problemă a returnării sau reparării prin sudură autogenă a clopotului „Buga“ de la mănăstirea Putna.

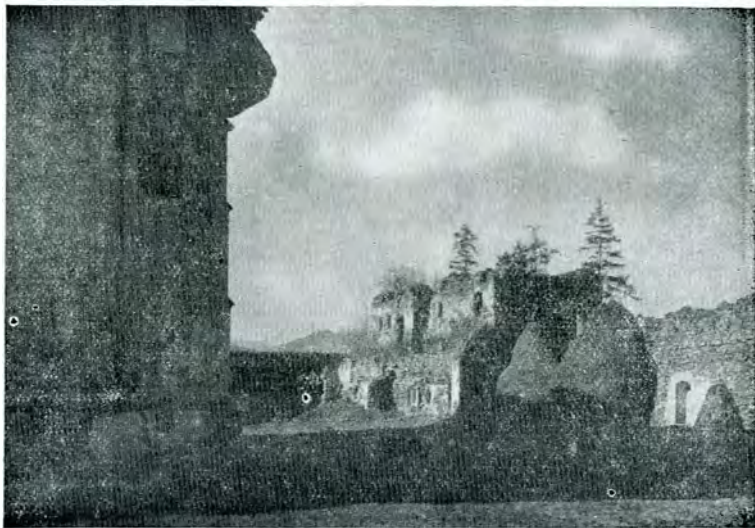
Fig. 3. — Ruinele chiliilor mănăstirii Moldovița, astăzi complet restaurate.

La Moldovița au fost complet restaurate vechile chilii de pe lângă ctitoria domnească de acolo, rămase aproape două veacuri în completă ruină; în aceste noi încăperi s'a instalat o capelă spațioasă pentru îndeplinirea pravilelor călugărești ale schitului de maici, nou înființat pe lângă biserică din localitate, precum și pentru săvârșirea slujbei religioase în timpul iernii. Sfințirea acestei clădiri s'a făcut în ziua de 8 Novembre 1934, de Sf. Arhangheli, când s'a inaugurat tot acolo, într-o cameră mică special amenajată în acest scop, Muzeul Bisericesc în care a fost așezat spre păstrare și vizitare un număr restrâns de obiecte de valoare istorică și artistică, care până atunci se păstrau în interiorul bisericii.

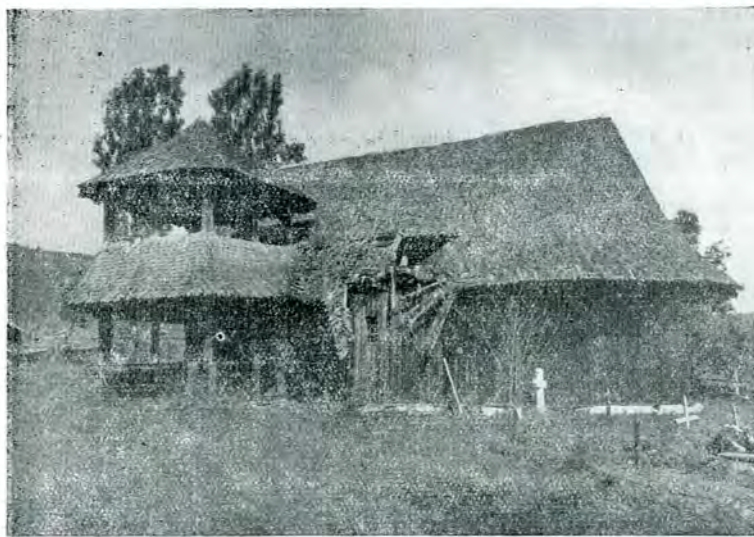
Fig. 2. — Vechea biserică din Iacoveni, județul Câmpulung Moldovenesc.

Primăriei acelei comune că, intru cât biserica veche este clasată monument istoric și prezintă un interes din punct de vedere arhitectonic, dărâmarea ei nu poate fi aprobată, urmând să se restaureze acoperișul stricat pentru a se asigura

conservarea clădirii. Tot odată s'a pus în vedere că s'ar putea aproba desfacerea bisericii pentru a fi mutată și așezată din nou în altă comună.

Aflând despre hotărârea Consiliului Comunal din Iacoveni, județul Câmpulung-Moldovenesc, de a dărâma vechea biserică de lemn așezată acolo la 1812, Secția Regională Cernăuți a comunicat

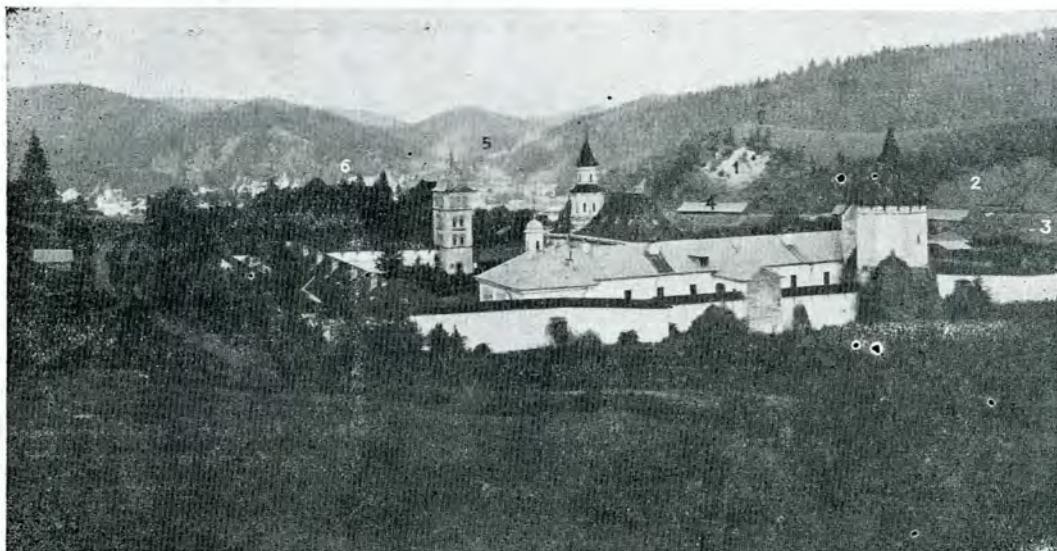
Fig. 4. — Vederea mănăstirii Putna din spre Apus.

1 și 2) Carieră de marnă părăsită. 3) Loc de depozitare a resturilor, 4) Magazii.
5) Fabrica de sticlă. 6) Fabrica de ciment.

În această situație credem că, până la găsirea unei soluții mai fericite, pentru eliberarea mănăstirii Putna din încercuirea carierelor de marnă, va fi necesar a se impune fabricii de ciment cel puțin următoarele măsuri de protecție: carierele părăsite și locurile de depozitarea materialului neutilizat să fie nivelate, pentru a se evita aspectul unor gropi și grămezi de dărâmături, iar după nivelarea terenurilor părăsite să se efectueze împădurirea lor cu brad și molid, pentru asigurarea pantelor dealului, cât și pentru restabilirea decorului păduros de mai înainte. În acest scop este necesar a se elabora un plan de nivelare și împădurire, de către organele Direcției Pădurilor Statului, care va trebui îndeplinit întocmai pe cheltuiala societății exploatoare a fabricii de ciment și supravegheat de aproape de organele de control ale Statului. În fine este necesar să se stabilească imediat zonele de protecție în interiorul cărora nu va fi admisă exploatarea carierelor de marnă sau executarea altor lucrări industriale.

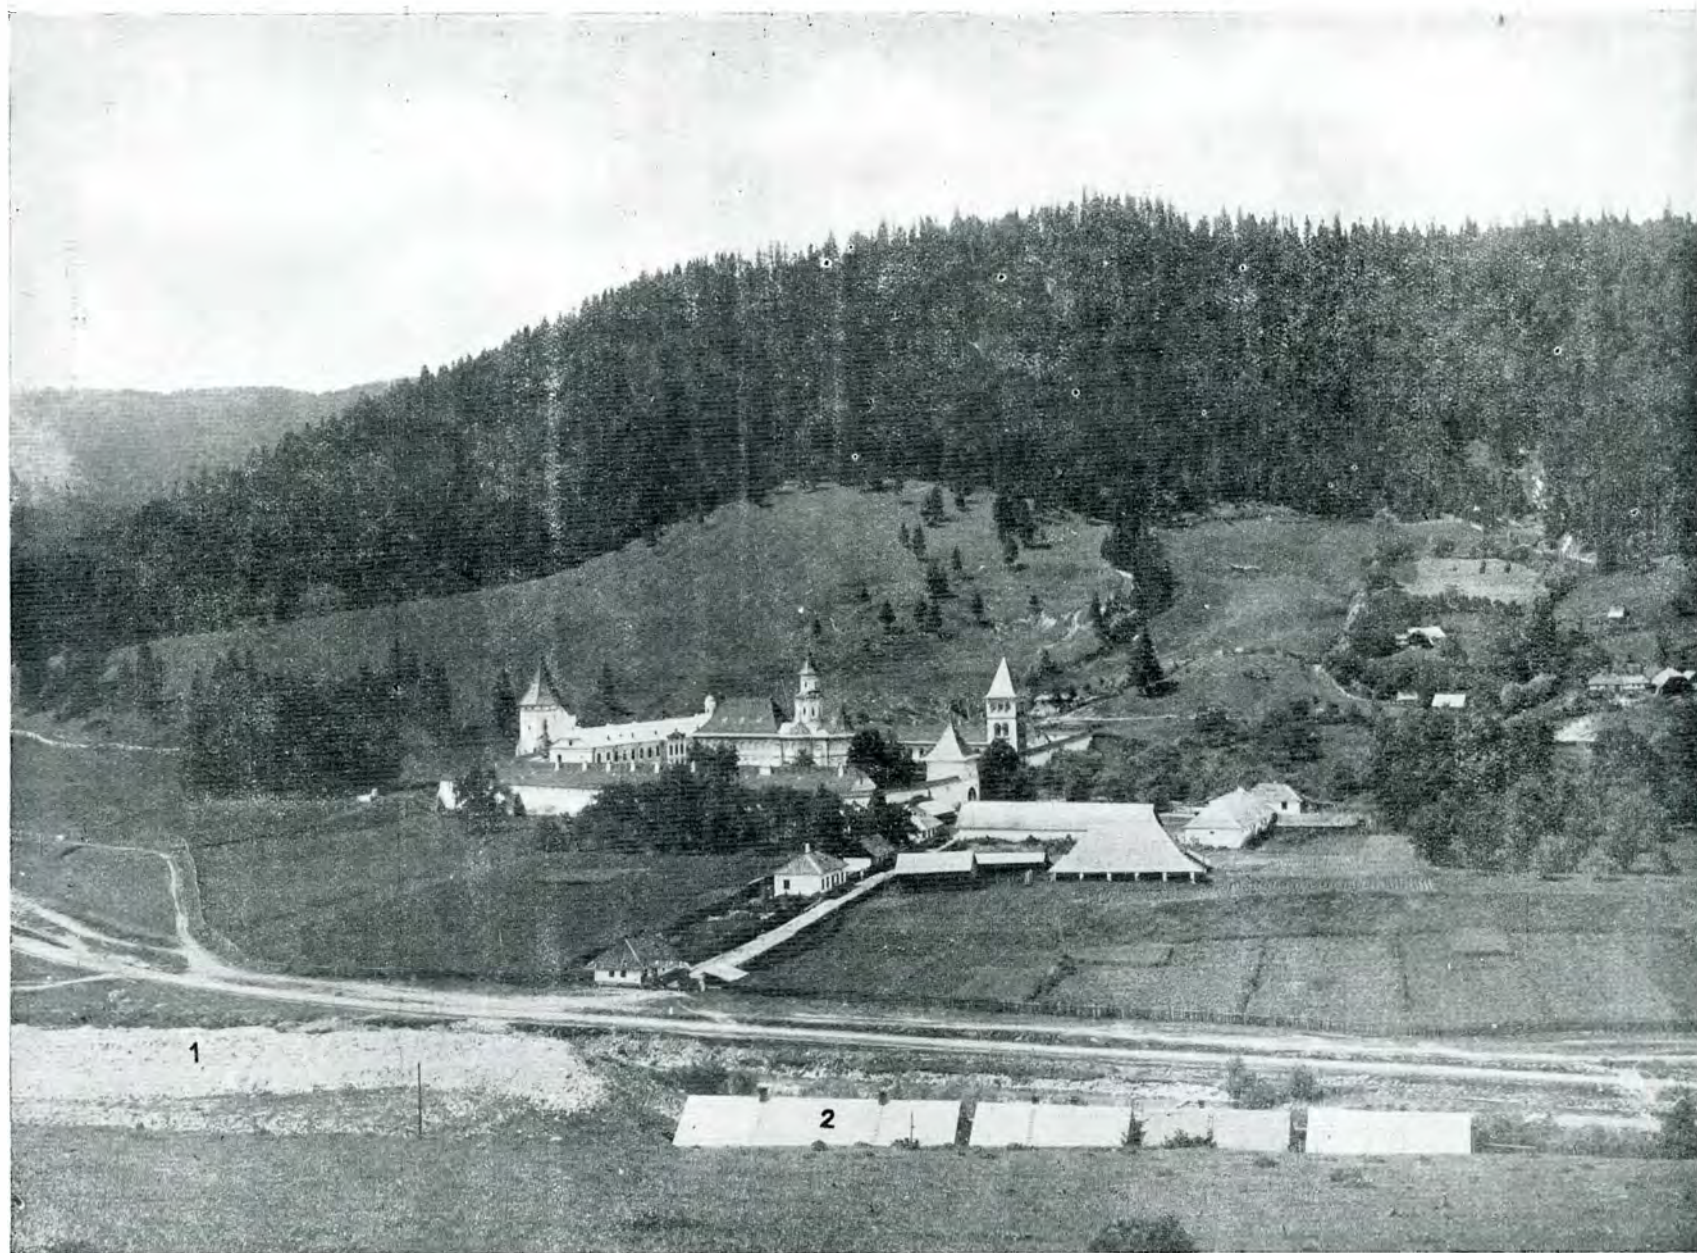
Fig. 5. — Vederea mănăstirii Putna din spre Miazăzi (de pe Dealul Crucii).
1) Locul de depozitare 2) Patru magasii

gasia specială, însemnată pe plan cu no. 8, iar restul de 80% din materialul extras din cariere se răstoarnă pe locul de depozitare al materialului inutilizabil, desemnat pe plan cu parcela no. 148/1. Marna depozitată în magasia specială și pe locul de depozitare se transportă vara, când

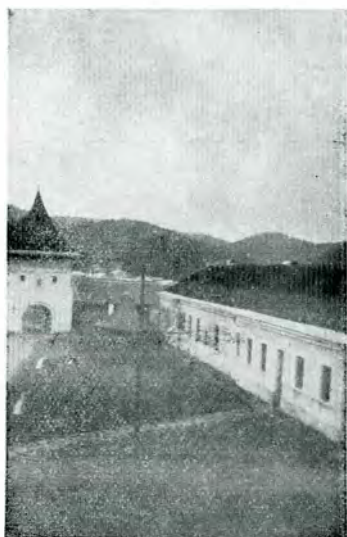
Fig. 6. — Curtea mănăstirii Putna
(în fund fabrica de ciment).
