# MĂNĂSTIREA COȘUȘTEA-CRIVELNICU, MEHEDINȚI

## DESCOPERIRE ARCHEOLOGICĂ

DE AL. BĂRCĂCILĂ.

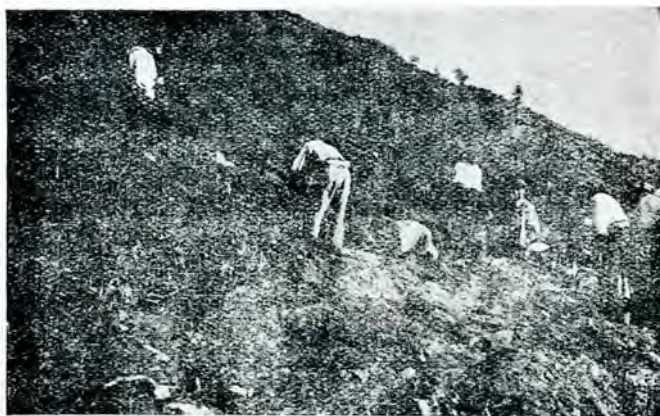
Fig. 2. — Începutul săpăturilor la chiliile mici.

Mănăstirea era cu totul acoperită supt dărâmurile proprii și de vegetația de pădure, cu a cărui defrișare au început lucrările la 7 Septembrie 1936, încheiate, cu toate observațiile pe teren, abia la 28 Decembrie (fig. 2).

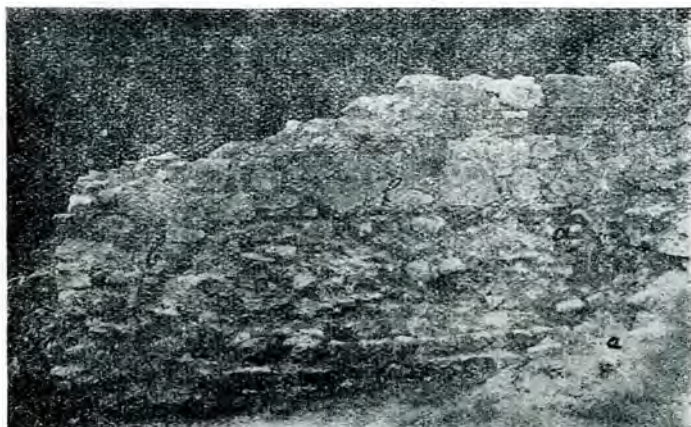
Fig. 6. — În latura sudică, în dreptul pronaosului: a, din elevația bisericii I, blocaj intern; b, paramentul bisericii a II-a.

Primul strat de cărămidă, pe alocurea dublat, marchează, în exterior ca și în interior, începutul elevației bisericii II peste partea păstrată din biserica I. Dar și în elevație, în cea mai mare parte, nu avem nou la biserica II decât paramentul, sâmburele intern fiind din elevația bisericii I. Așa căderea unei părți din paramentul exterior sudic a lăsat evident pe o lungime de patru metri blocajul elevației bisericii I (fig. 6)

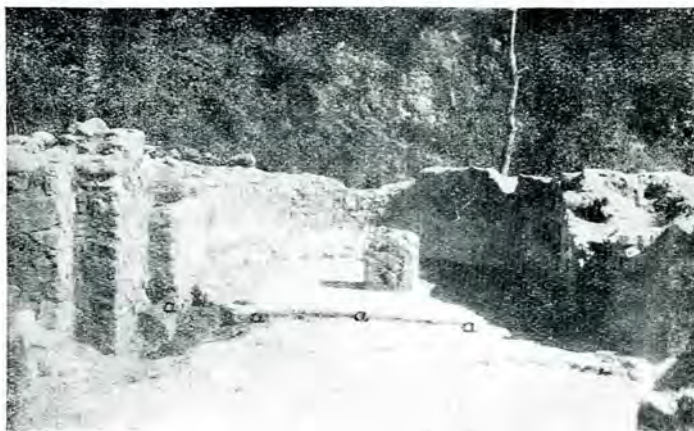
Fig. 9. — Altarul Bisericii a II-a; a, locul grinzii de jos a catapetesmei.

Între naos și altar pardoseala se întrerupe, lăsând golul grinzii de susținere a catapetesmei, pe lungime de 3.40 m., adâncime și lățime de  $0.22 \times 0.17$  m. Grinda aceasta pătrundea prin zidurile laterale cu câte 0.68 m. (fig. 9).

În altar s'a găsit și a rămas *in situ* *piciorul mesei*, cioplit dintr'un bloc de piatră calcaroasă (fig. 9). *Fața mesei*, din aceeași piatră, s'a găsit deplasată și spartă la două colțuri. În zidul din dreapta al altarului este o mică nișă de  $32 \times 34 \times 38$  cm.

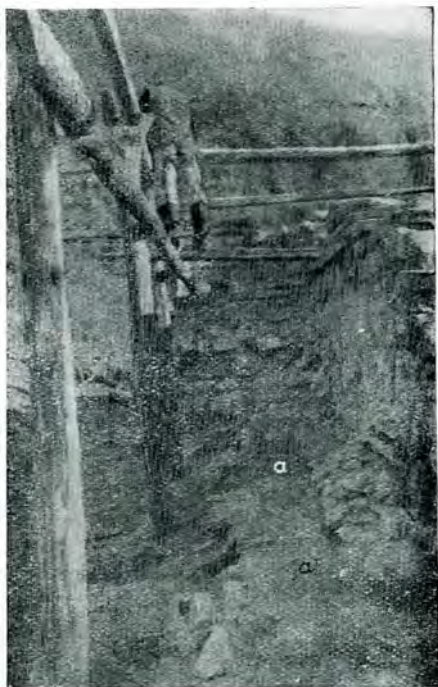
Fig. 8. — În latura de Nord a bisericii, în dreptul pronaosului: a, locul unei grinzi de legătură a zidăriei bisericii I.

piatră cu mortar de var, cu legături de grinzi de lemn, longitudinal și transversal. Atari grinzi de legătură a zidăriei am mai constatat, una pe latura de Nord a nartexului (fig. 8), alta la zidul sudic al chiliilor mari, și acestea tot din prima epocă de construcție (fig. 23).

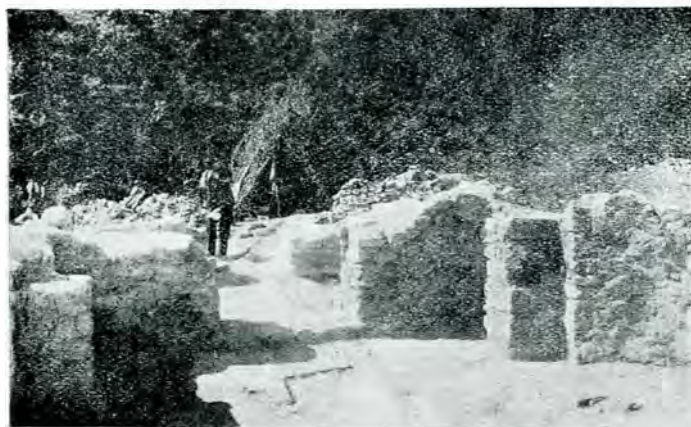
Fig. 11. — Privirea din naos spre ușa de intrare, la nivelul Bisericii a II-a.

La *biserica II*, sinul arcuit al altarului se leagă de arcele absidelor naosului prin două retrageri dreptunghiulare ale zidurilor, în fața cărora, între capetele vestice ale absidelor și zidul despărțitor al nartexului, se înalță câte un pilastru dreptunghiular, basă de razim a celor patru arcuri de boltă peste care se înalță turla (fig. 9 și 10). Între pilaștri și zidul dintre naos și nartex rezultă câte un sin redus dreptunghiular. Cel de dreapta s'a folosit ca vatră pentru trebuințele cultului: s'au găsit aici cenușă, cărbuni și urme de arsură. Vatra consta dintr'un așternut de piatră și cărămidă neșidită, așezată peste pardoseală, pe un strat de pământ nisipos (fig. 11).

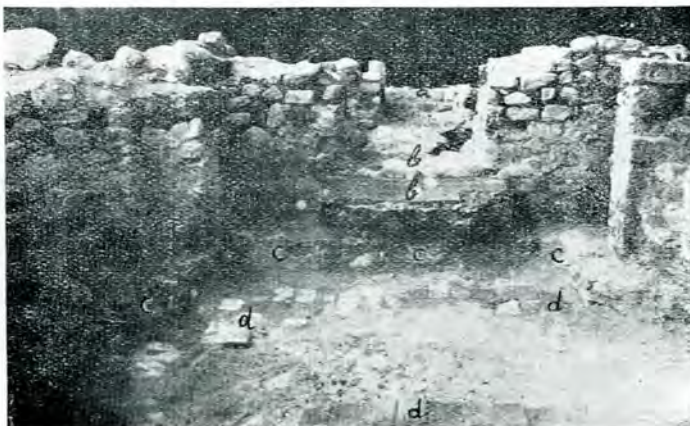
Fig. 12. — Altă privire din naos spre vest: a, ușa de intrare în Biserica a II-a; b, ușa dintre pronaos și naos și pardoseala Bis. a II-a; c, din elevația Bis. I; d, pardoseala Bis. I.

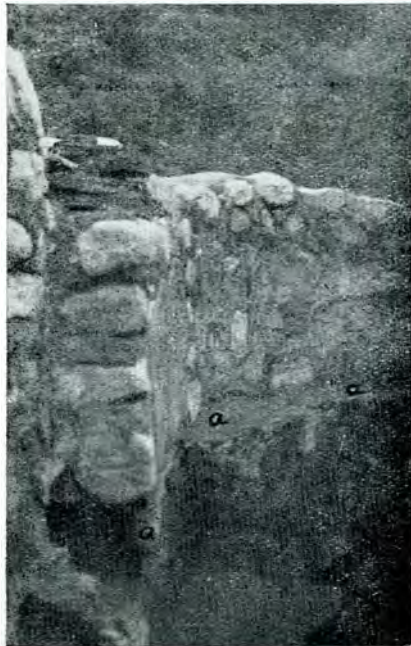
Fig. 13. — În laturea de Nord a altarului, cu retragerea zidului spre naos: a, locul grinzii catapetesmei și pardoseala Bisericii a II-a.

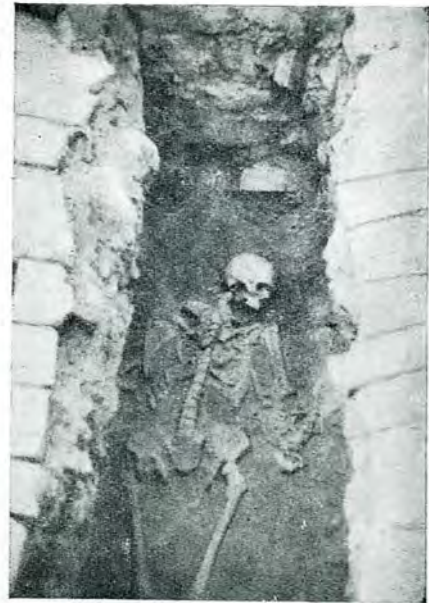
Fig. 15. — Mormântul în pronaos, din spre Sud.

1. *Mormântul din dreapta* (fig. 15) are camera mortuară pardosită și pereții laterali zidiți cu o cărămidă specială, lunguiață și îngustă, de  $34 \times 9 \times 05$  cm. La perețele sudic în locul cărămizii avem trei mari lespezi de piatră, una înaltă de 70 cm. Adâncimea camerei mortuare este de 90

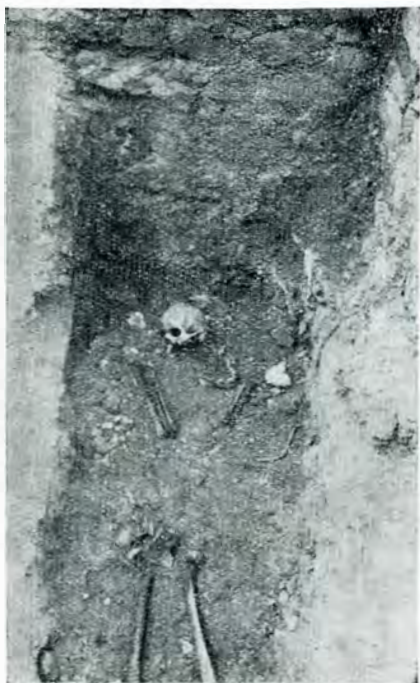
Fig. 16. — Mormântul din pronaos, din spre Nord, cel profanat.

2. În stânga nartexului, alăturat de perețele nordic, s'a găsit *mormântul profanat* al unei persoane tinere, ca de treizeci și cinci de ani<sup>1</sup>, poate femeie. A rămas numai craniul, cu falca de jos mult deplasată, cu brațele, picioarele și parte din basîn; nicio urmă de cameră mortuară zidită, nici inventariu (fig. 16).

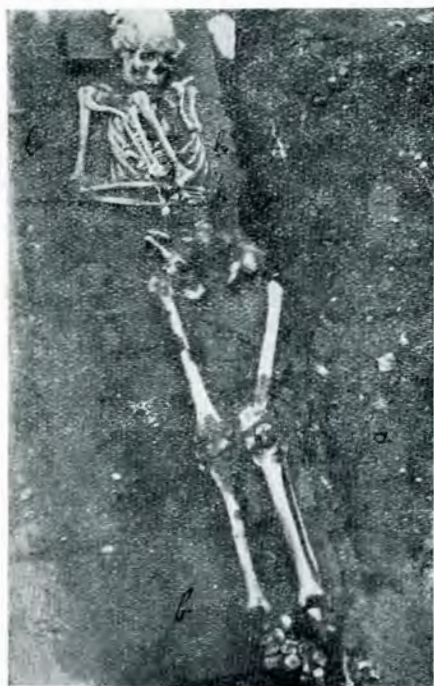
Fig. 17. — Mormântul din pronaos din spre Nord; a, locul mormântului profanat din fig. 16; b, pardoseala bis. 1.

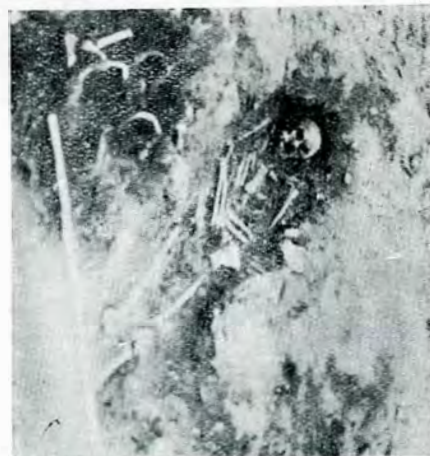
Fig. 18. — Mormânt la Vest de Biserică.

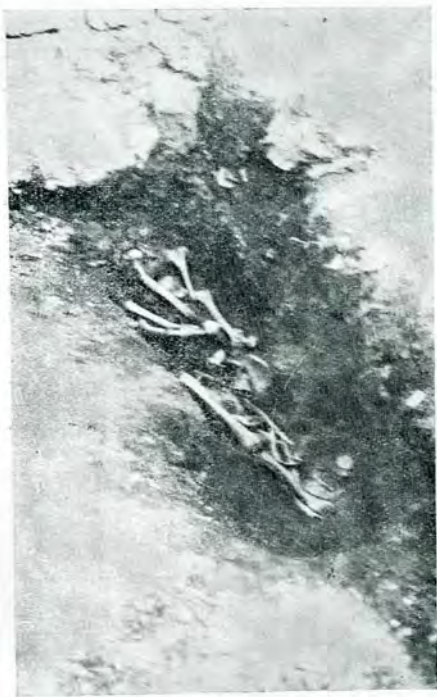
Fig. 19. — Osăminte grămadite de la două schelete, în mormântul no. 7, la stânga treptelor de intrare în Biserică.

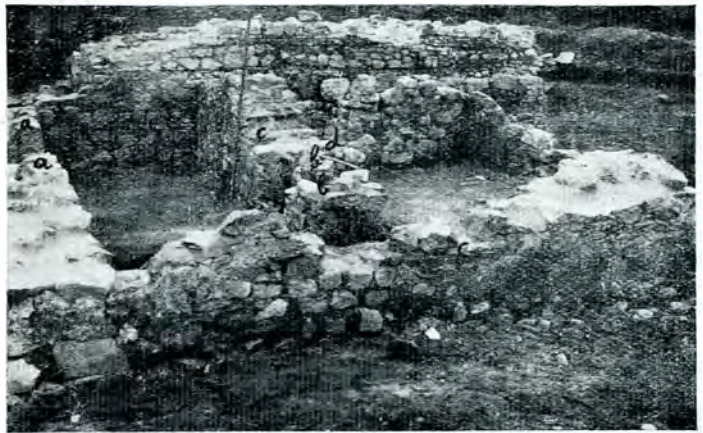
Fig. 20. — Chiliile mici: *a*, intrarea în I-a cameră; *b*, ușa dintre cele două camere; *c*, uși astupate; *d*, ușa spre camera de Nord-Est. La fund, Biserica.

1. *Chiliile mici* la Sud-Vest de Biserică (fig. 20 și 24) prezintă transformări interioare ce corespund epocilor de construcție și de reclădire a Bisericilor I, II, cum vom constata și la chiliile mari. Zidăriile exterioare, din piatră brută de râu și de stâncă, închid un spațiu mic, divizat în două camere: una spre Apus, alta spre Răsărit, la început de mărimi egale. Prima are intrarea din spre Apus, cealaltă a avut-o din spre Miazăzi; însă, aceasta astupându-se ulterior, camera de Est a rămas în comunicare numai

cu cea vestică. Comunicarea între ele se făcea inițial printr'o ușă îngustă, care în a doua epocă a fost astupată cu cărămidă, deschizându-se alta mai spre Sud, în același zid. În această epocă pare să se fi despărțit din camera de Est, prin zidul d. pus peste tencuială cămăruța din spre Miazănoapte. La închiderea ușii externe din spre Sud, spațiul din fața ei, închis între ziduri, s'a transformat într'o infimă cămăruță, cu ușa oblică spre cameră. A rămas de la această ușă urma adâncită în pardoseală a pragului de lemn. La dreapta camerei de Apus avem, de toate părțile închisă între ziduri, o altă infimă cămăruță, care nu poate fi înțeleasă decât ca ascunzătoare mascată în interiorul zidăriei. Grijă de răufăcători explică și existența urmelor a două uși de lemn în golul de comunicare dintre camere. O particularitate de construcție a ușilor acestor chilii este țesirea

oblic a pereților laterali la intrare și ieșire, cum avem și la ușa dintre nartexul și naosul bisericii. Laturile lor sânt din zidărie de cărămidă și piatră.

În zidurile *b.*, *d.* sânt de remarcă golurile lăsate la fața pereților de trei stâlpi de lemn, verticali, iar în interiorul lui *d.*, către camera estică, golul unui alt stâlp cilindric vertical.

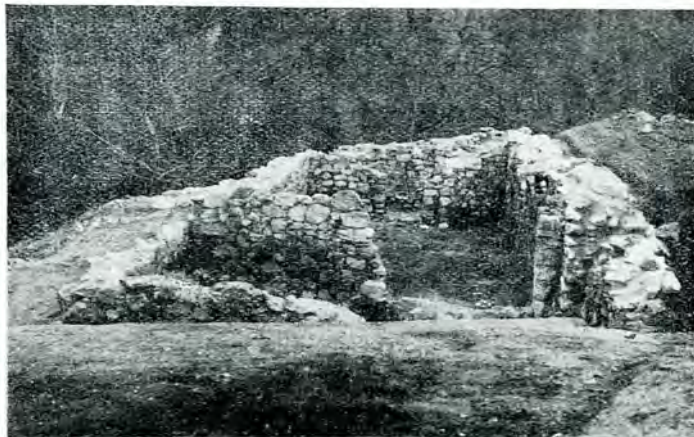
Fig. 21. — Chiliile mari.

*Chiliile mari*, așezate la Vest de biserică (fig. 21-24), cu întreaga zidărie supt nivelul curții acesteia, sânt construite în malul din spre ogașul Mănăstirii. Zidurile se păstrează, în înălțime, până aproape de nivelul tavanului. Sânt și aici evidente două epoci de construcție: din prima se păstrează, pe întreaga lui lungime, zidul de Est, parțial cele de Vest și Nord. Acesta din urmă, împreună cu capătul alăturat al zidului vestic, au fost distruse de apa ogașului, ceea ce a determinat, la a doua construcție, părăsirea camerei de Nord, sau a unei părți din ea. La capetele zidului extrem nordic, din a doua epocă, se vedea tencuiala pereților alăturați cari sânt mai vechi. La reconstruirea chiliilor mari, spre a se compensa pierderea din spre Nord, s'au prelungit puțin în spre Sud.

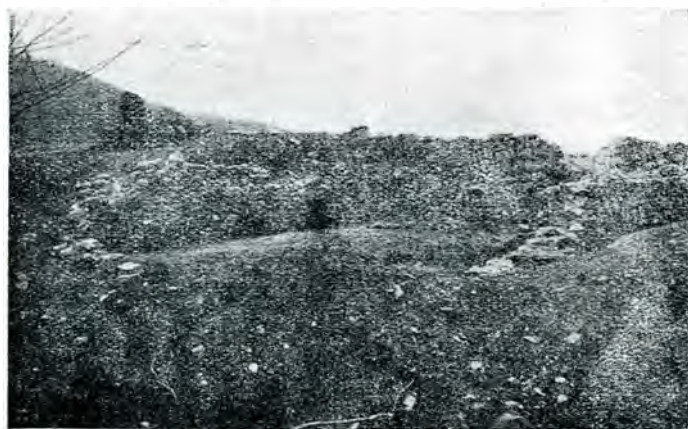
Fig. 22. — Extrema de Nord a chiliilor mari; în față, partea din întâia epocă, distrusă de apa Ogașului Mănăstirii.

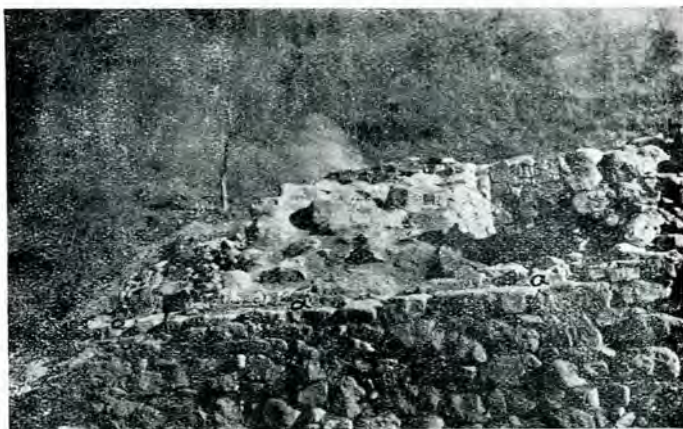
Fig. 23. — Chiliile mari, capătul nordic, văzut din spre Vest. În față zidul întâiei epoci, cu locul unei grinzi de legătură a zidăriei în a.

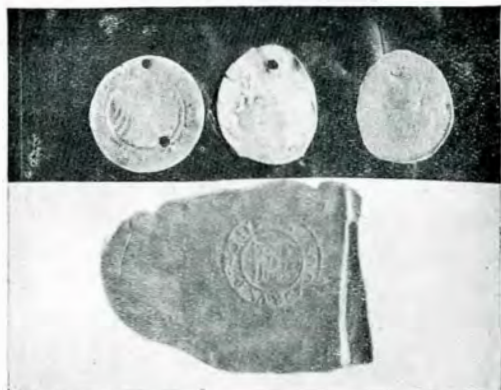
Fig. 26. — Două monede de argint, sec. XVI, și gravură monetară pe plumb din 1540

3. Monedă ovală de argint, supțire, perforată, cu legenda și figurația șterse; factura indică secolul al XVI-lea (fig. 26).

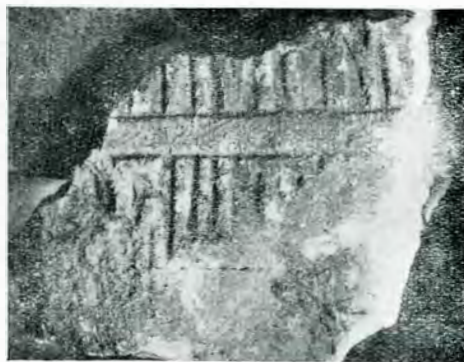
Fig. 28. — Fragment din a doua inscripție.

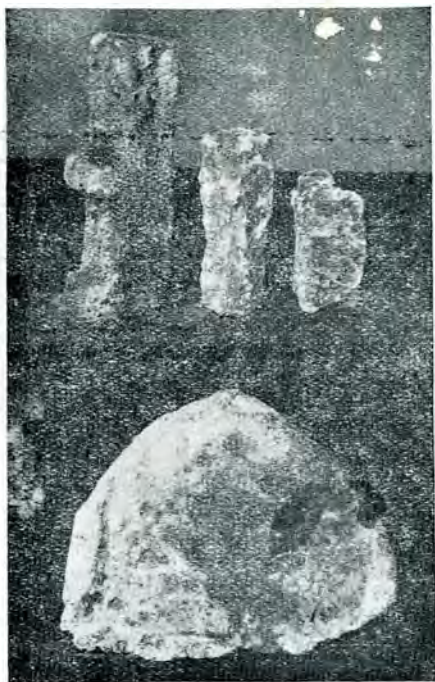
Fig. 29. — Sus: stâlpi de piatră; jos, masa altarului.

stâng (fig. 39). Capătul de jos din dreapta nu este complet păstrat. Atari stâlpi de piatră nu-i avem decât la ușa de intrare în Biserica a II-a, al cărei prag și întreg cadru era din piatră (fig. 24).

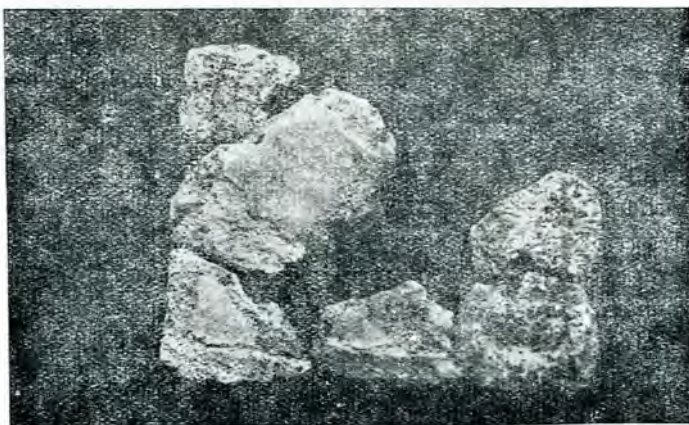
Fig. 30. — Fragmente dintr'o masă de altar.

7. Șase fragmente dintr-o *a doua masă de altar*, din calcar spongios, la fel lucrată și cu fața superioară tencuită (fig. 30). Una din aceste două mese de altar provine probabil de la Biserica I-a, cealaltă de la Biserica a II-a.

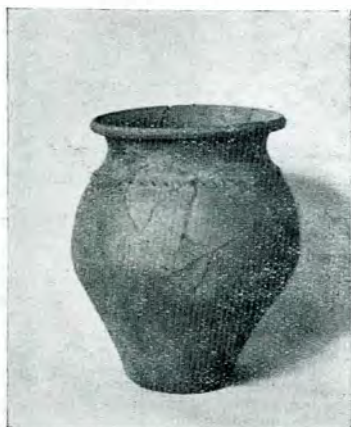
Fig. 33. — Oală de la un mormânt.

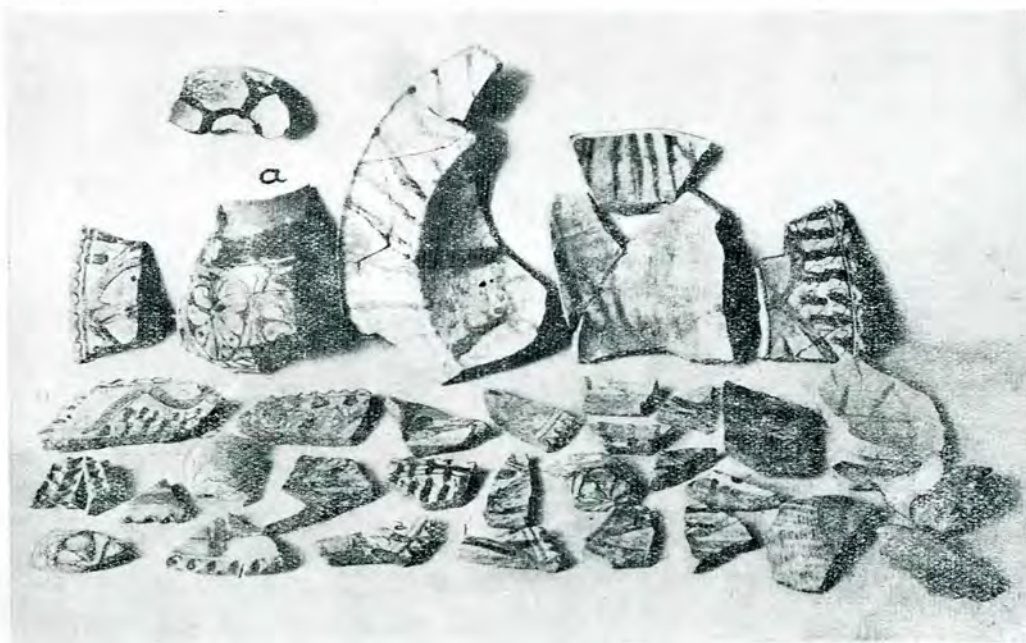
Fig. 36. — Vase de teracotă, ornamentale.

a) Fragmente dintr'o ulciacă, cu remarcabilă ornamentație în relief, cu motivul ramurilor terminate în volute și frunze. Este colorată în galben, verde și gris (fig. 36 a).

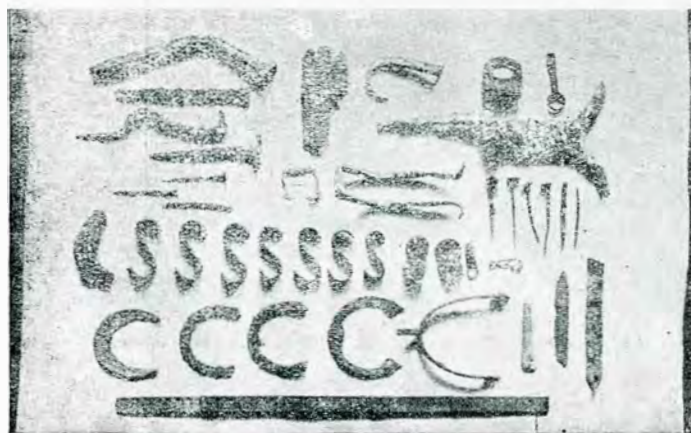
Fig. 38. — Obiecte de fier.

la trei potcoave de încălzămint, de fier, găsite la mormintele 1, 7 (fig. 38).

11. *Fierărie* de construcție, în parte reprodusă în fig. 38:
