CASA DIN LEORDENI

Pe un pînten de deal în vecinătatea satului Leordeni, desprins din malul înalt ce mărginește cursul Dâmboviței mai jos de București, se află așezată o veche și frumoasă casă ascunsă între copaci bătrâni, care de 150 de ani stăpânește cu vederea câmpia ce se întinde în față.

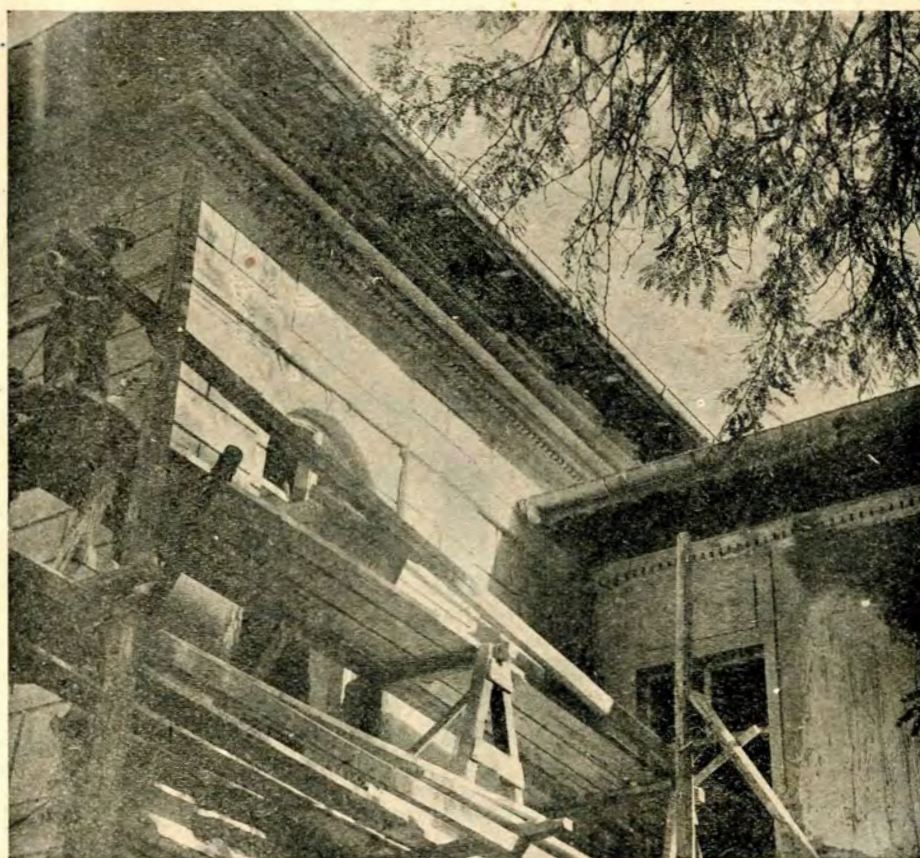
Fig. 4. — Strașina mare

a bolților de cărămidă, are un acoperiș cu pantă mică, învelit cu tablă¹, cu o strașină pe căpriori,

azi înfundată², înalt ieșită în afară pentru apărarea pereților (fig. 4).

¹ Vechea învelitoare era de șindrilă.

² În urma ultimelor reparații s'a desfundat strașina la partea centrală a clădirii, lăsându-se căpriorii aparenti.

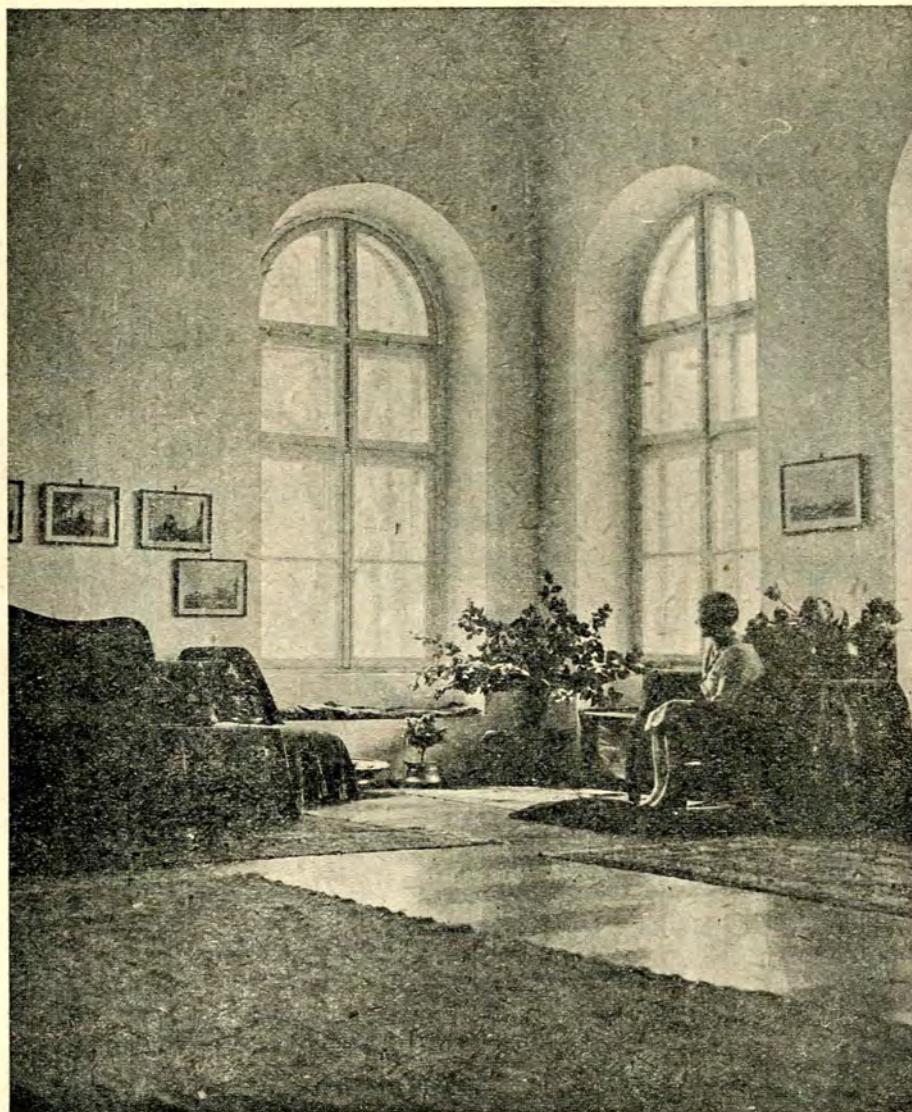
Fig. 11. — Ferestrele salonului la etaj

Această dispoziție atât de puțin obișnuită, ne arată întipărită în zidărie adâncă transformare a moravurilor țării, petrecută în timp de un veac și jumătate, trecându-se dela întunecoasele construcții cu pereți și bolți masive din vremea lui Matei. Basarab la saloanele mari și luminoase cu ferestre înalte și largi, a caselor din veacul al XIX-lea (fig. 11).
