# Pod peste Teleajen. —

Riparea grindei de 49<sup>m</sup>

## Riparea grindei de 49<sup>m</sup>

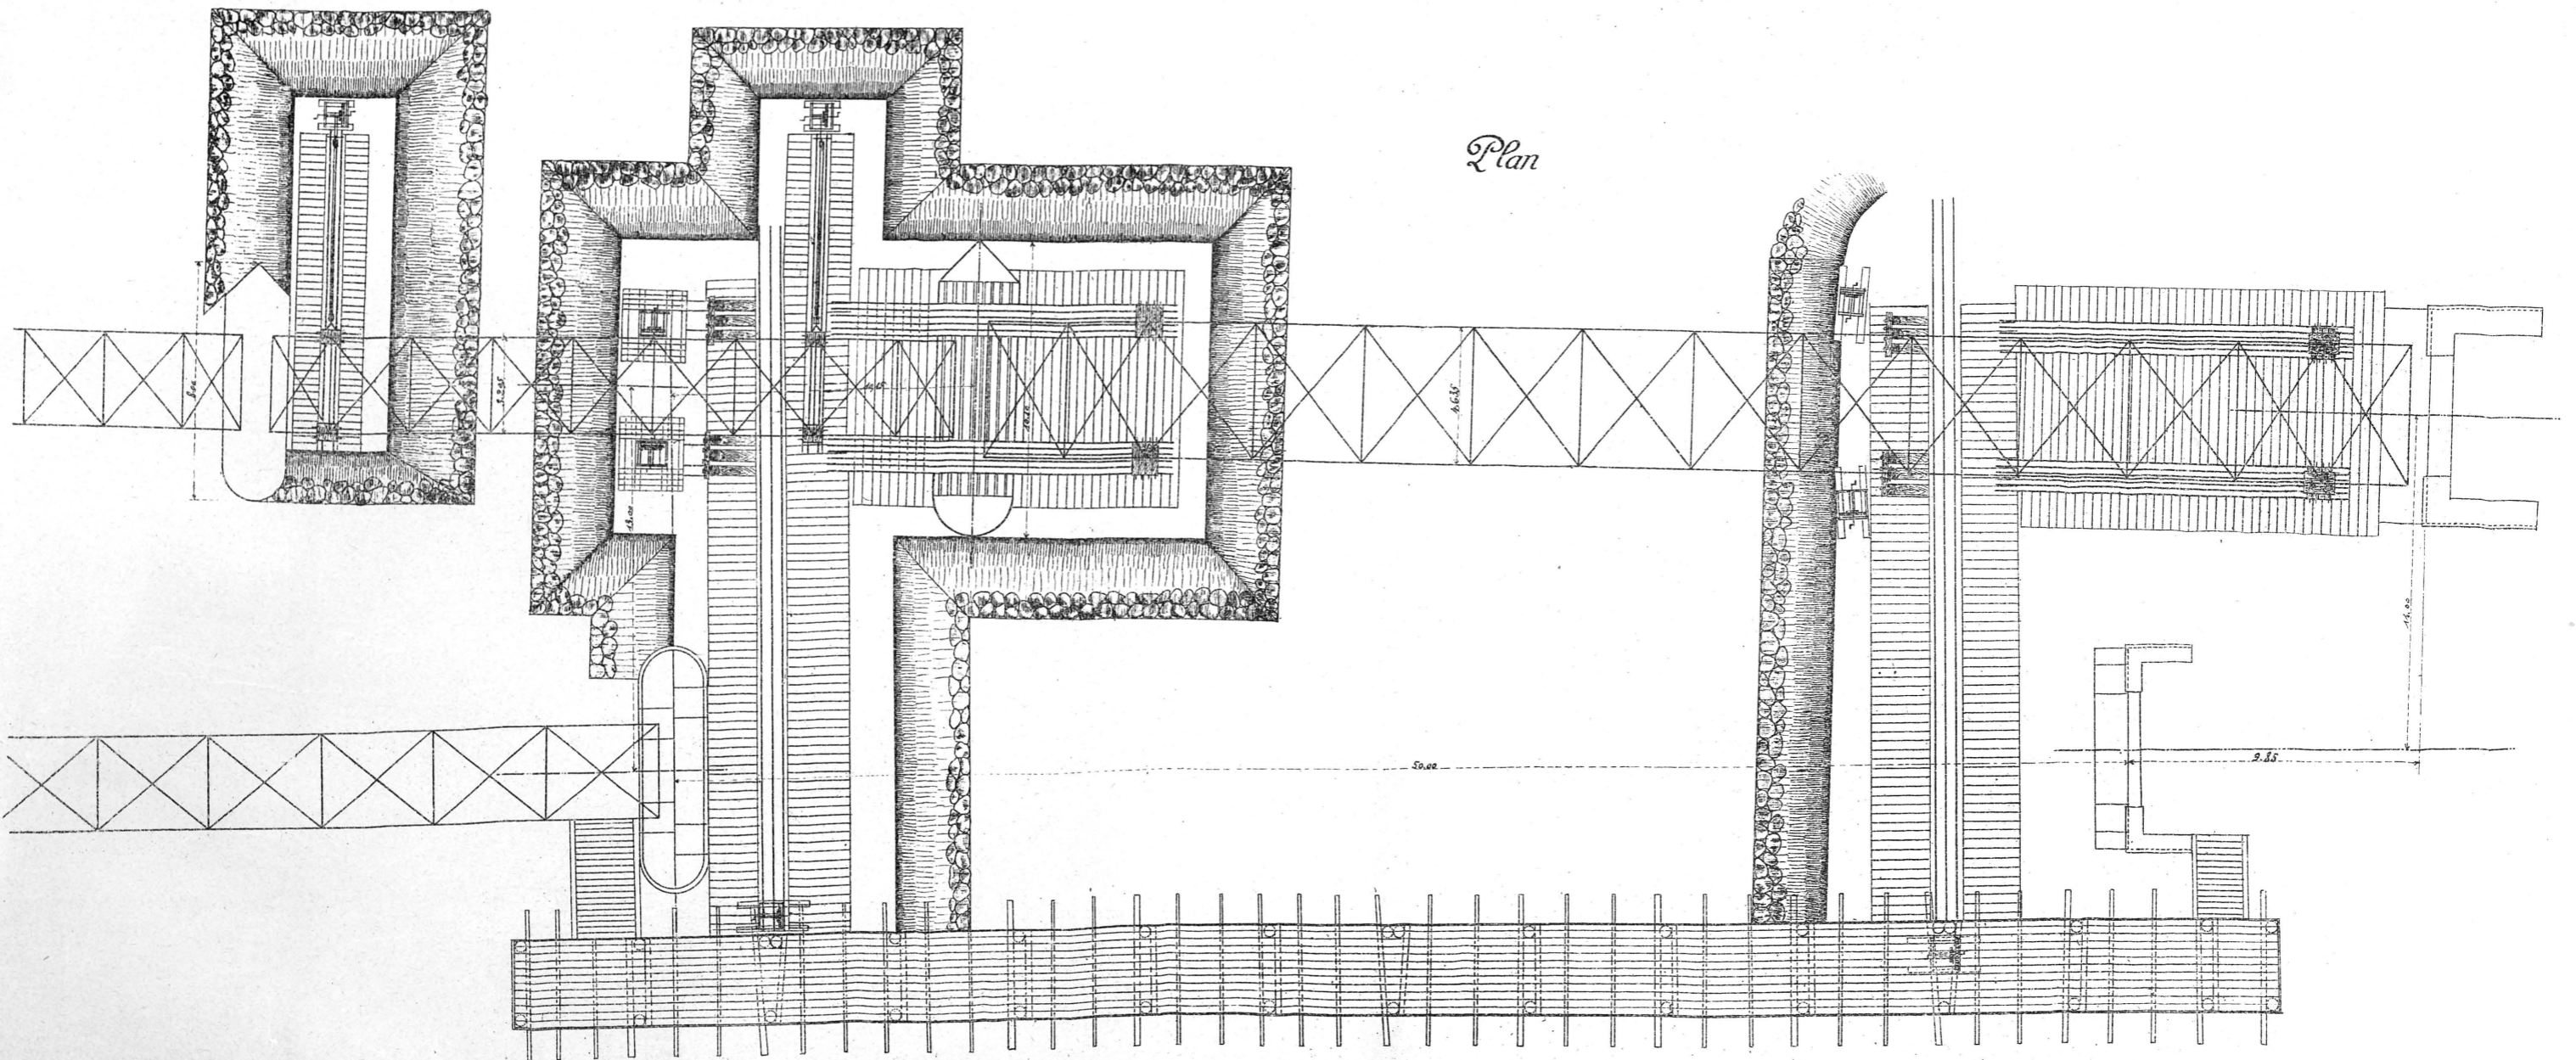
Situațiunea înainte de ripare.

Elevație

Plan

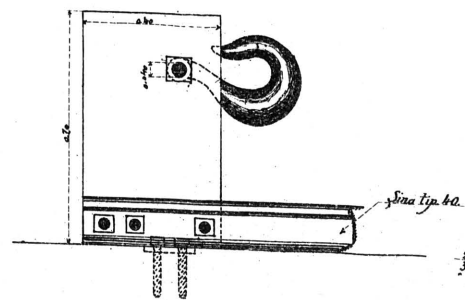
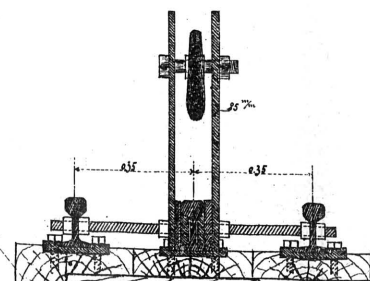
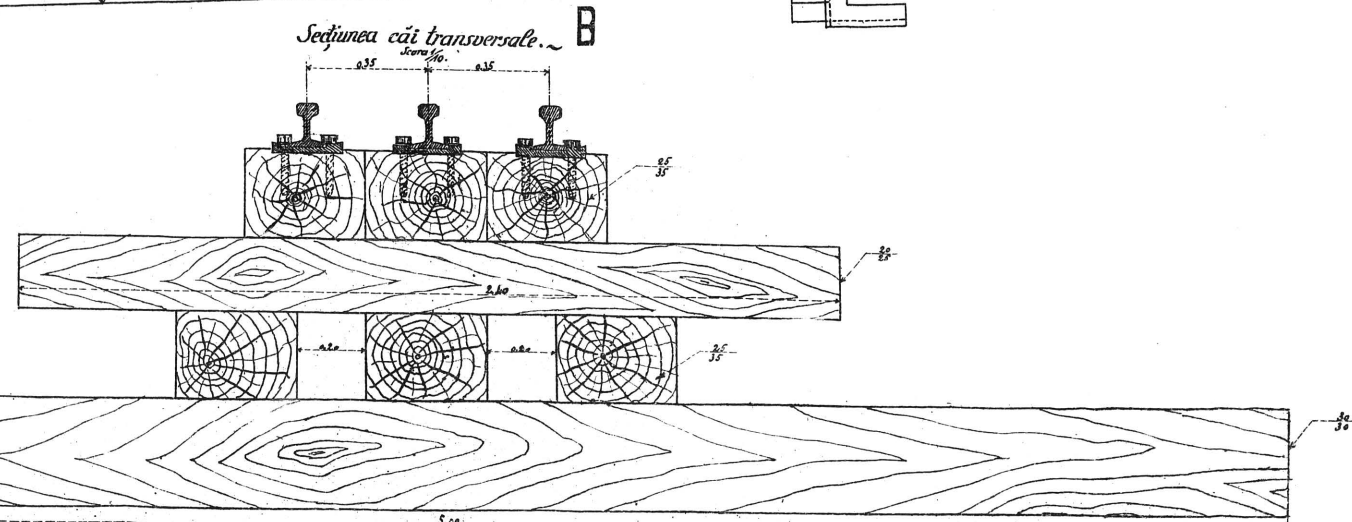
Puncte de alăturare pentru riparea laterală
