Biserica de lemn din satul Cioponești, comuna Stănești

Rodica Gabriela Herbel*

Keywords: *wooden church, Vâlcea county, Cioponești – Stănești.*

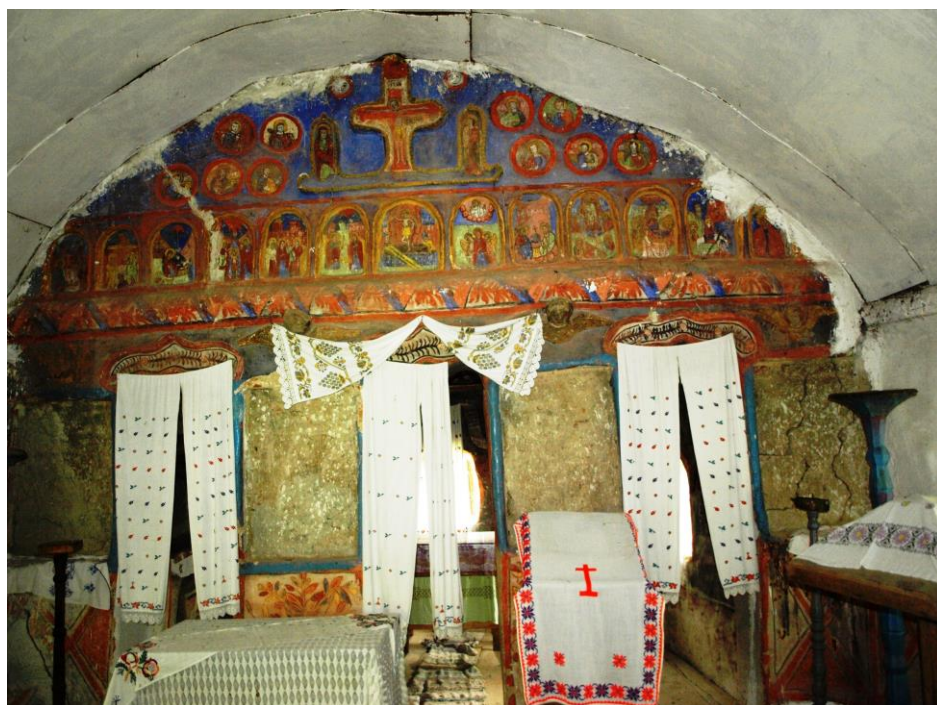
Foto 3. Pictura iconostasului

Iconostasul acestei biserici este zidit și pictat. Iconostasul prezintă cele trei intrări: una împărătească – centrală și două laterale diaconești; toate se încheie în acoladă. Nu se mai păstrează nici o poartă.

Pictura iconostasului se întinde de la poalele de icoane până la coronament. Poalele de icoane sunt realizate în două modalități: forme geometrice cu roșu și negru sub stâlpii laterali și buchete de flori sub stâlpii centrali. Icoanele împărătești lipsesc. Arcadele în acoladă sunt decorate cu crenguțe care urmăresc acest contur. Între ele sunt îngerași.

Arhitrava este împodobită cu vrejuri vegetale în roșu și albastru. Icoanele prăznicar sunt Ovedenia, Nașterea Domnului, Botezul Domnului, Prezentarea la Templu, Buna Vestire, Învierea Domnului, Maica Domnului între doi îngeri, Sfânta Treime, Cinzecimea, Cina cea de Taină, Floriile și o scenă indescifrabilă. Zece medalioane pictate cu sfinți încadrează Crucea și moleniile. Toate personajele și scenele au o bordură în relief (stuc) fiind amplasate pe un fond albastru.

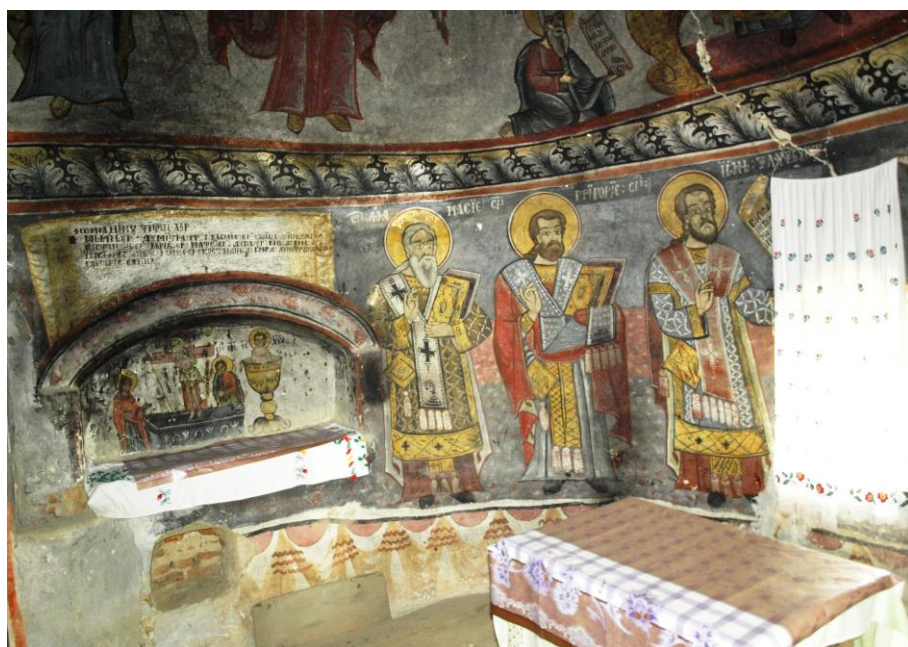
Foto 4. Pictura din proscomidie

Pereții altarului sunt pictați în două registre: în partea inferioară o draperie decorativă, în partea superioară registrul sfinților ierarhi. Proscomidia are pictată în nișă scena Plângerii lui Iisus cu instrumentele torturii și Emanuel – potir. Deasupra se află pomelnicul ctitorilor. Nu este scris anul inscripționării. Marii ierarhi de la proscomidie către diaconicon sunt: Atanasie, Grigorie, Ioan, Vasile, Nicolae, Spiridon și Chiril. Deasupra lor, o bandă decorativă din romburi multicolore.

În altar, la nivelul stratului de tencuială există o rețea de crăpături și fisuri de diferite profunzimi. Acestea au generat desprinderi și lacune. Toată pictura interiorului este afectată de fum, depozite de murdărie superficială, aderentă și ancrasată. De asemenea se observă zone de arsură. Deasupra unei intrări diaconești s-a desprins o bucată de tencuială și a rămas suspendată. Același lucru s-a petrecut și la fereastra de est. Pictura altarului, de factură bizantină, executată de un meșter priceput, este în pericol de distrugere.

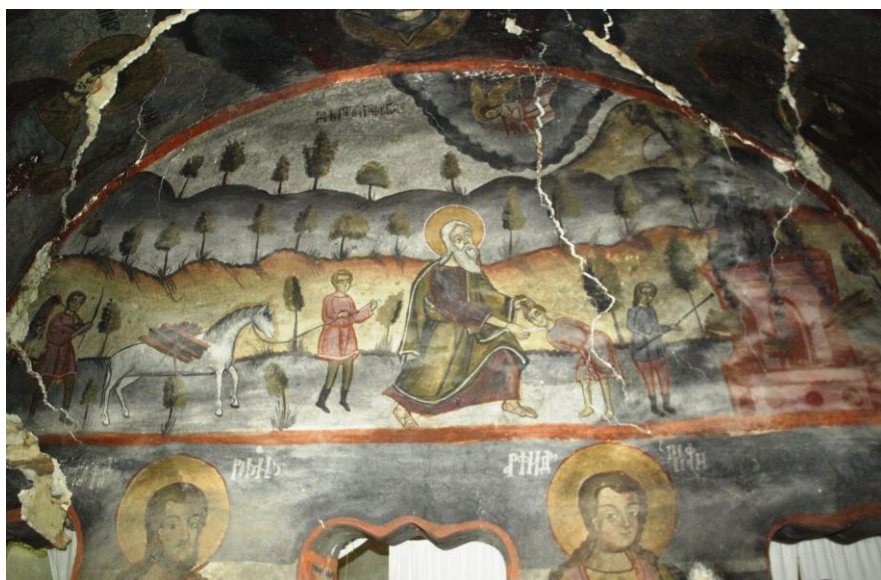
Foto 6. Pictura de pe verso-ul iconostasului

Pe verso-ul iconostasului sunt reprezentați sfinții diaconi Roman și Ștefan. În timpan este pictată scena Sacrificiul lui Avraam.
