Biserica de lemn din satul Nemoiu, comuna Amărăști

Dr. Rodica Gabriela Herbel*

Abstract: *The wooden church from Nemoiu village, Amărăști commune.* The article presents a detailed description of the Wooden Church from Nemoiu, Amărăști village, Vâlcea County. The monument of folk architecture suffer permanent changes. The Wooden Church was subjected to interventions that preserved the building, but some inappropriate interventions accelerated its degradation. The detailed analysis of the monument strengthens and complements the existing data surveys previously conducted.

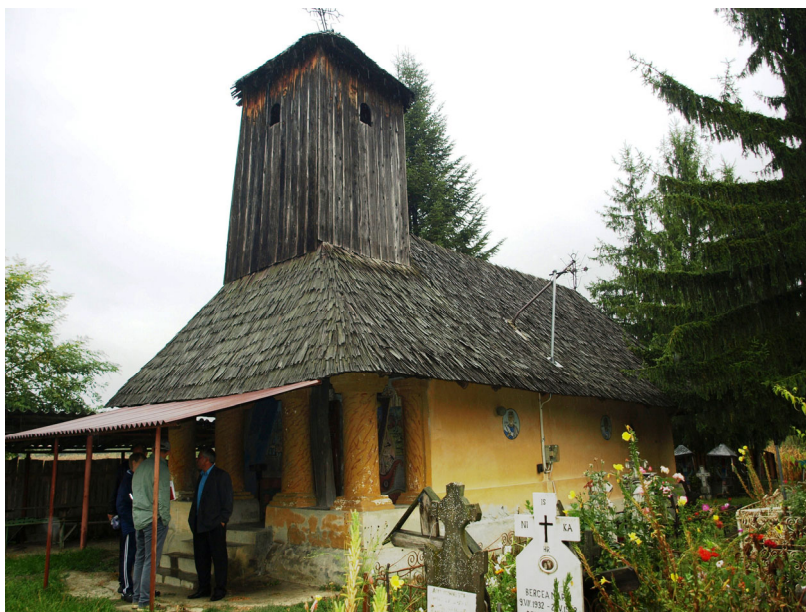
Foto 1. Biserica de lemn din Nemoiu, comuna Amărăști

Acest monument este construit din lemn de stejar, tencuit la exterior. Biserica are formă de navă cu pridvor, pronaos, naos și altar. Este o biserică de lemn cu turlă⁸ așezată deasupra pridvorului (Foto 1).

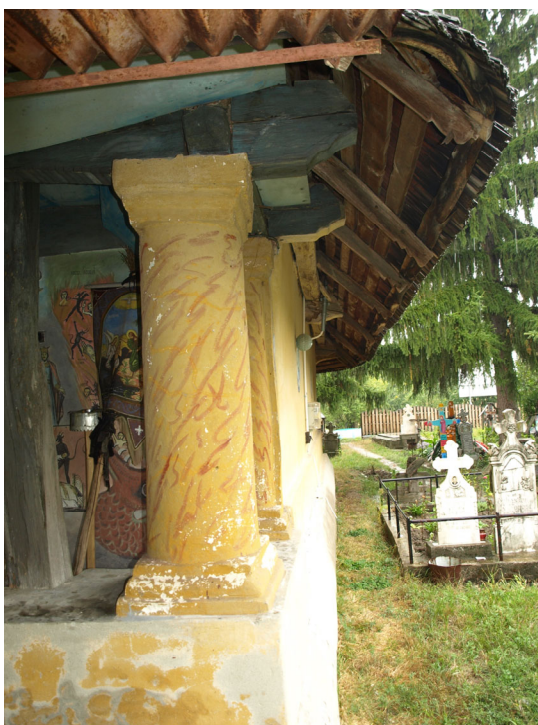
Foto 2. Pridvorul bisericii

Pridvorul are patru coloane groase de zidărie, care sprijină fruntarul decupat în acoladă și crestat cu dungi paralele (Foto 2). Accesul în pridvor se face pe trepte zidite și tencuite. Pe jos este o temelie de ciment. De aici se face accesul și spre acoperiș și turlă pe o scară așezată pe partea nordică a prispei. Pridvorul a fost prelungit spre vest cu o streășină sprijinită pe țevi metalice cu acoperișul de tablă ondulată.

Decorația sculptată a acestei biserici este foarte modestă. O întâlnim la capetele grinzilor ce încheie pereții în partea superioară (motivul capului de cal sau al aripilor de înger). De asemenea se mai poate observa la fruntarul pridvorului tăiat în arce largi și crestă cu dungi paralele între stâlpii acum tencuiți și transformați în coloane. În interior mai avem o torsadă care ornează intrarea în naos.

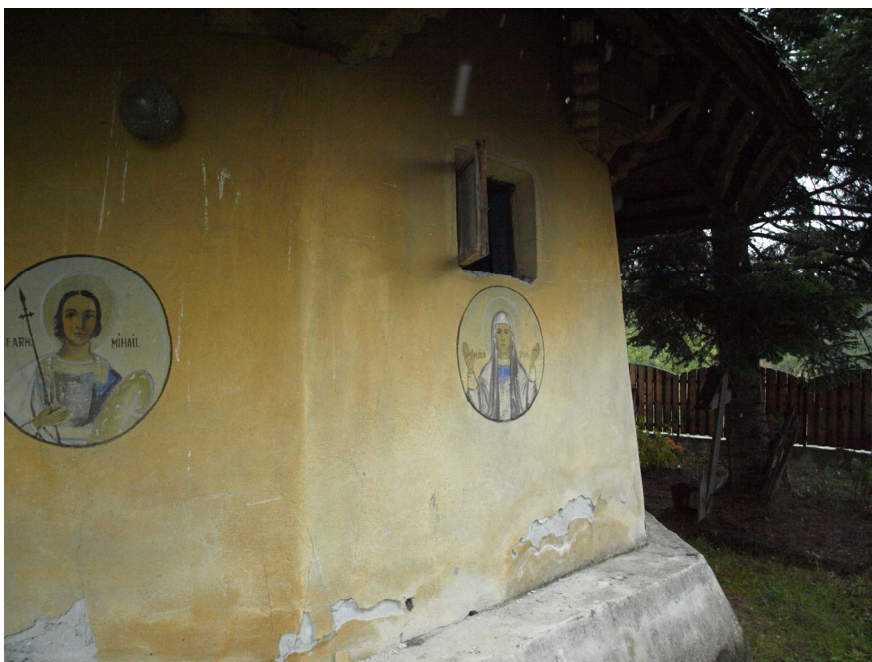
Foto 3. Pictura exterioară

Exteriorul este văruiat cu ocră și pe fiecare perete corespunzător unei încăperi a fost pictat câte un medalion cu câte un sfânt (Foto 3). Pe pereții de nord și de sud sunt reprezentați sfinți împărați, iar la altar Sfinții Arhangheli Mihail și Gavril și Maica Domnului orantă.

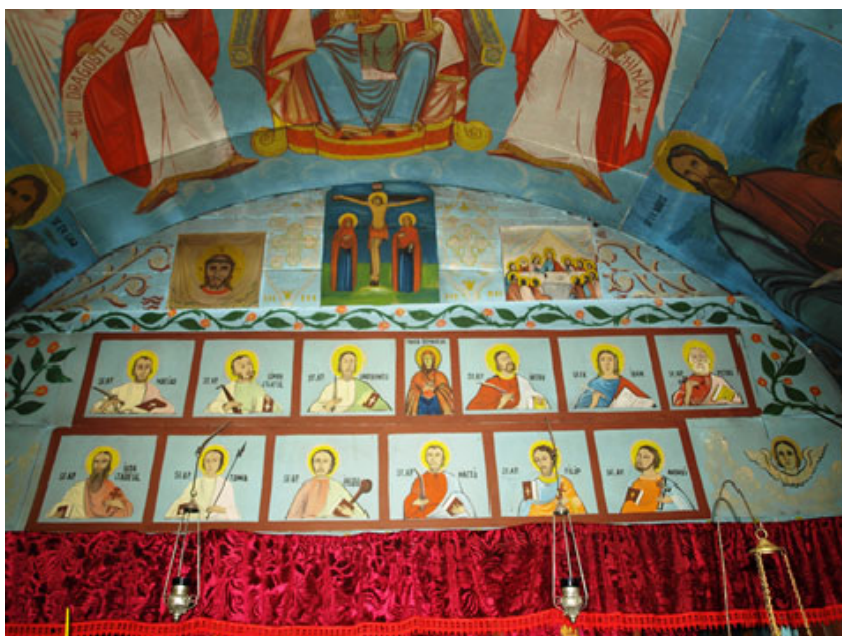
Foto 4. Pictura iconostasului

Registrul frizelor cu icoane este sub forma unui timpan semicircular care sprijină bolta naosului. Aici găsim o singură friză, cea a apostolilor, pe două rânduri (Sfântul Apostol Iuda Tadeul, Sfântul Apostol Toma, Sfântul Apostol Iacov, Sfântul Apostol Matei, Sfântul Apostol Filip, Sfântul Apostol Andrei – rândul de jos, Sfântul Apostol Matias, Sfântul Apostol Simon Zilotul, Sfântul Apostol Vartolomeu, Sfântul Apostol Iacov, Sfântul Evanghelist Ioan și Sfântul Apostol Petru – pe rândul de sus) care o încadrează pe Maica Domnului central. Pe margini este reprezentat câte un înger și lujeri de vegetație verde cu flori portocalii. Deasupra, sunt așezate trei icoane noi pictate într-o manieră naivă: Răstignirea – central, Cina cea de taină – sudic și Sfânta Mahramă – nordic. Între ele s-a pictat un decor executat cu șablonul: cruci și elemente vegetale cu alb și ocră – gălbui (Foto 4 și Foto 5).

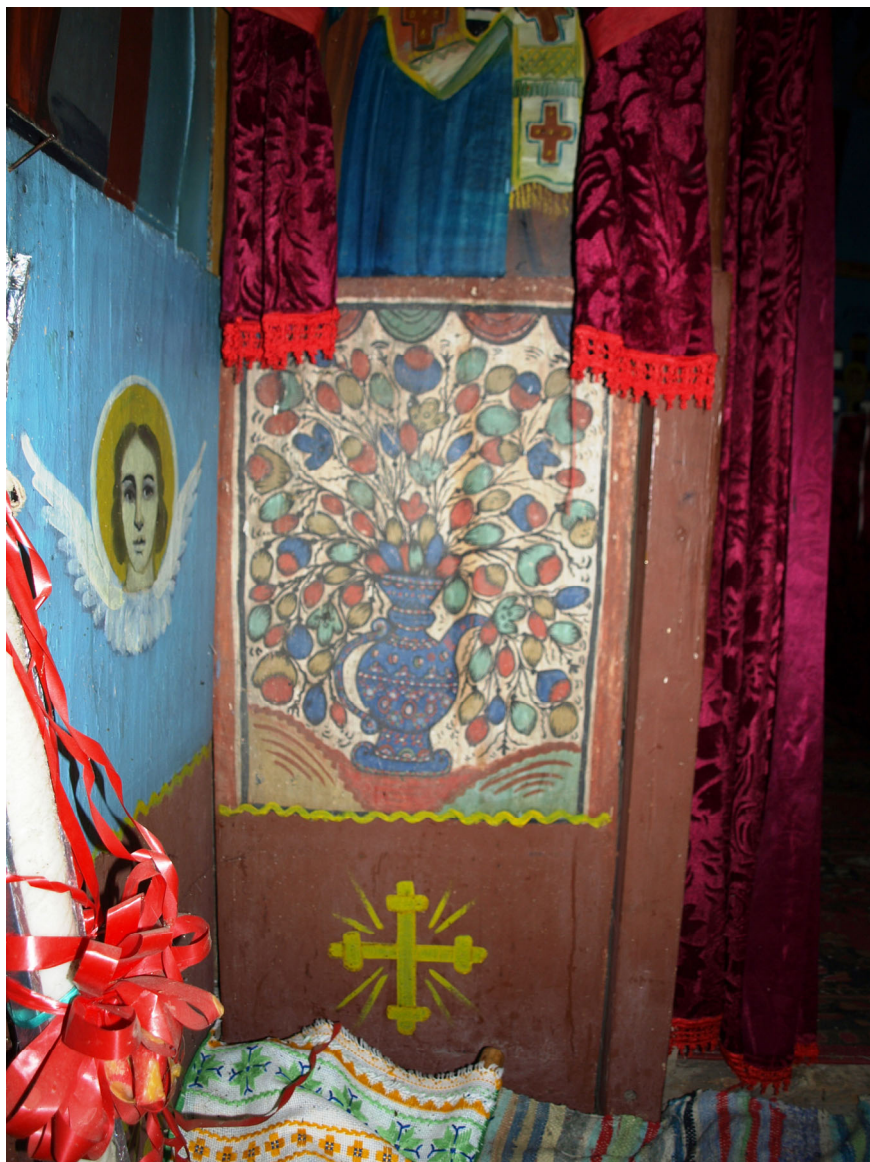
Foto 5. Pictura poală de icoană

Iconostasul mai păstrează din pictura originală a bisericii de lemn poalele de icoane de pe stâlpii dintre pereți și porțile diaconești. Aici avem reprezentate vase frumos și bogat decorate cu mâner, în care se găsesc buchete ample de flori roșii albastre, ocră și verde. Compoziția, deși statică, are dinamism creat de linia tulpinilor și repetiții de linii ce creează senzația de mișcare în scenă.
