Ansamblul Cula Zătreanu/Conacul Boicescu- Istorie și perspective

Abstract: *Cula Zătreanu Ensemble/Boicescu Mansion - History and perspectives.* In the present study is depicted an architectural ensemble from Zătreni, a village situated in the south-west of Vâlcea county. The monument is intimately linked to Zătreanu and Boicescu families. Apart of the historical evolution presentation, the researcher presents the actual state of the monument preservation, making proposals of urgent measures which are compulsory for its preservation. **Keywords:** architecture, nobility, Middle Ages, Modern Age, mansion, fortress, degradations.

Cula Zătoreanu, al cărei ctitor a fost Radu Zătoreanu, datează din anul 1754 (cu adăugiri în sec. XX), este monument istoric de arhitectură românească veche, de categorie valorică B, cod LMI 2004: VL-II-m-B-09977.

Conacul Boicescu, monument istoric, cod LMI 2004: VL-II-m-B-09978.

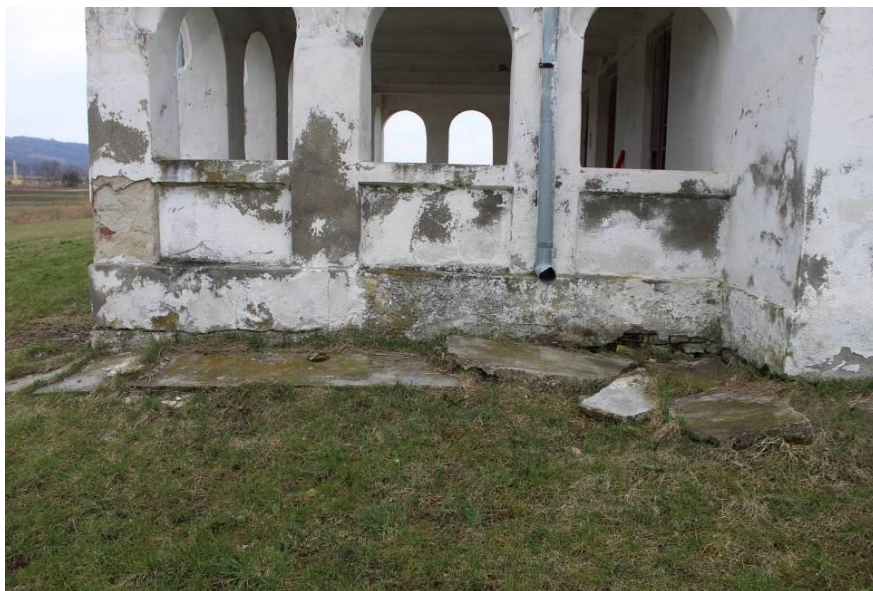
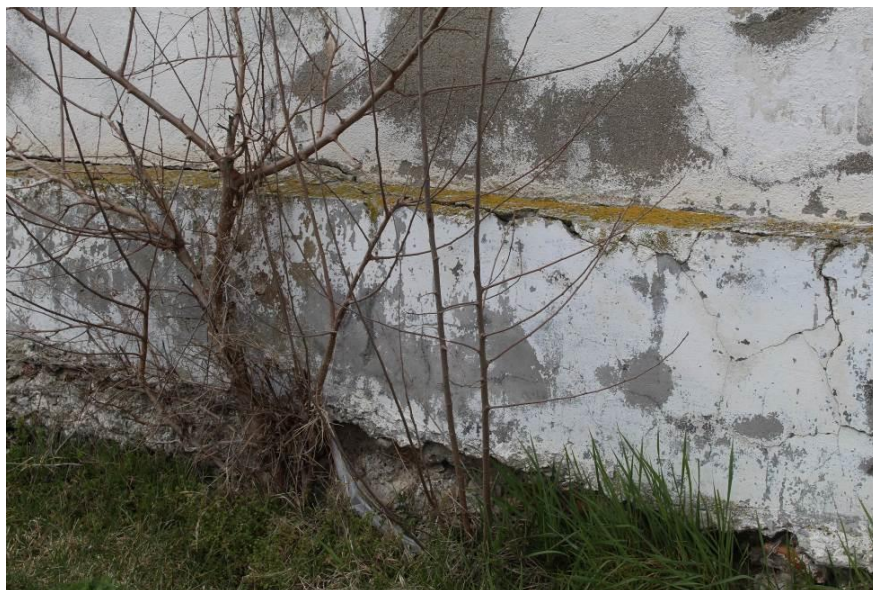
Fig. 4.

Fundații: tasări și fracturi cauzate de inundarea terenului de fundare; fracturi provocate de împingerea pământului; tasări datorate adâncimii reduse a fundațiilor în raport cu structura solului în care a

fost ridicată structura de locuire; risc alunecări de teren; microfisuri datorită tasărilor inegale și modului deficitar de administrare zonală.

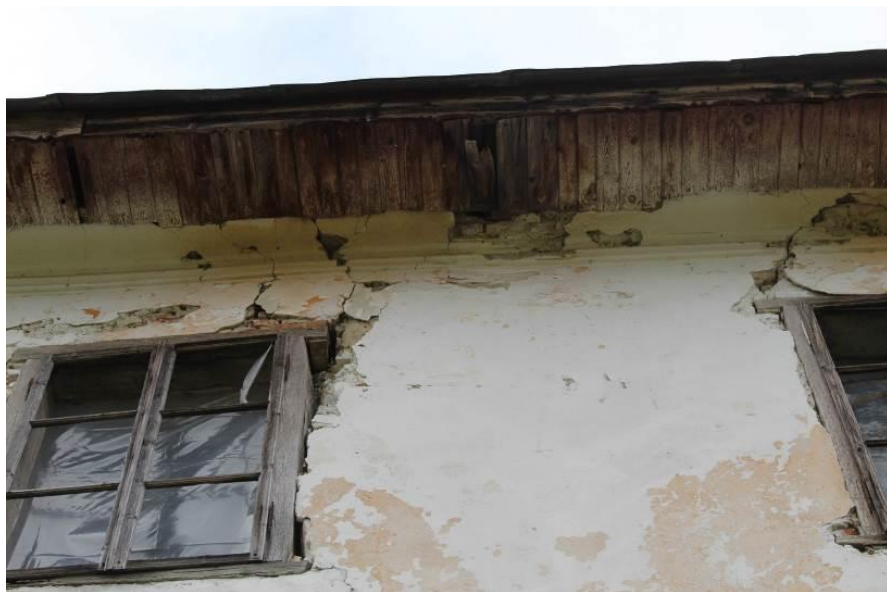
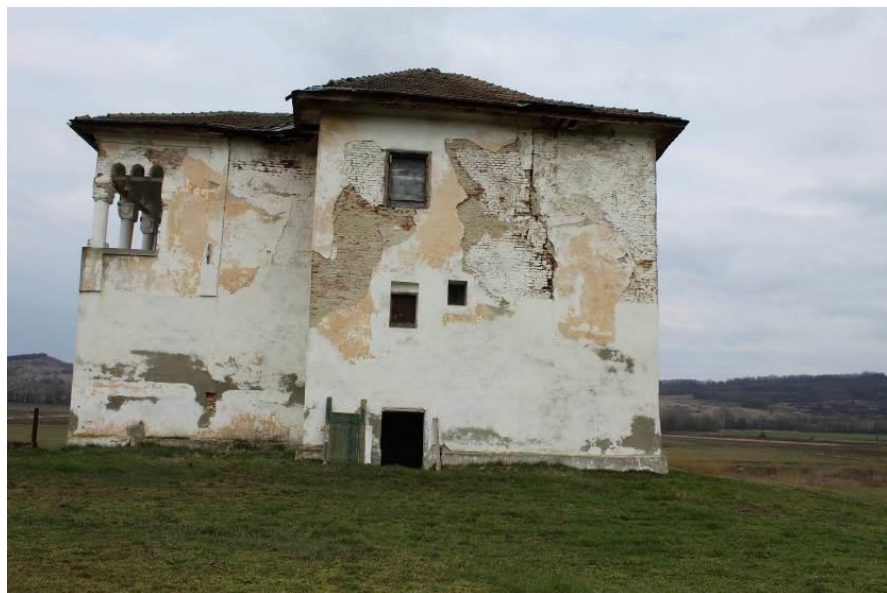
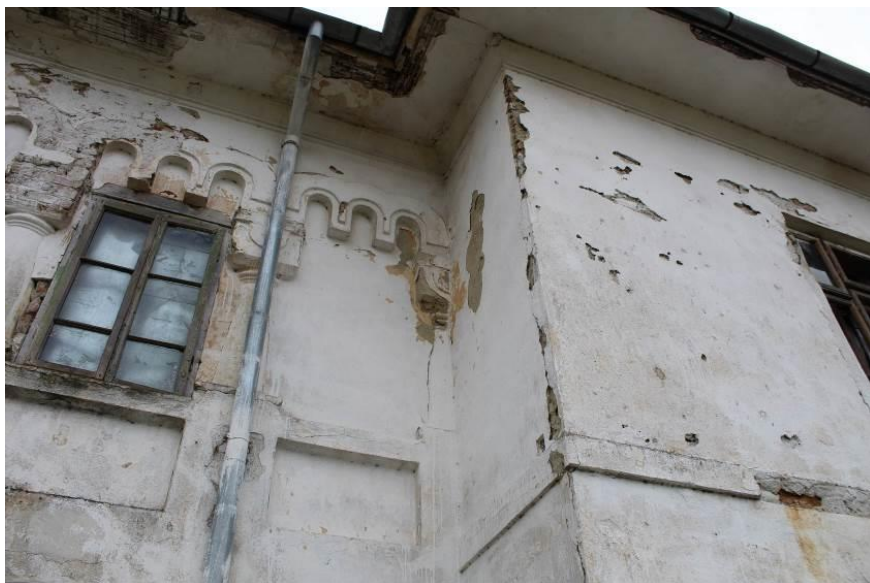
Fig. 6.

Pereți: Cărămida din pereții exteriori este vizibilă după căderea tencuielii; fisuri pe zone restrânse; crăpături în pereții exteriori la nivelul podului; crăpături la colțuri din cauza lipsei de țesere între pereți; calitatea materialelor și a execuției care au dus la slăbirea unor zone.

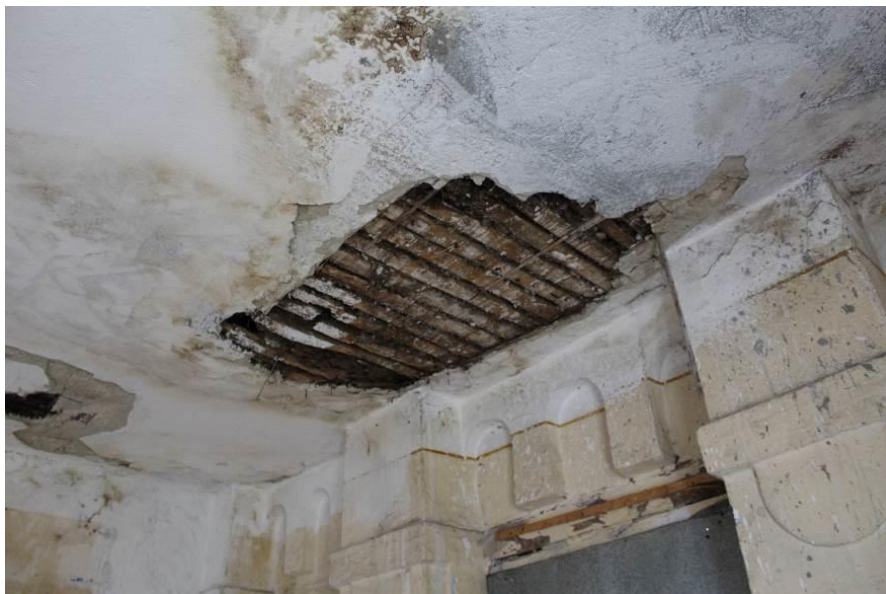
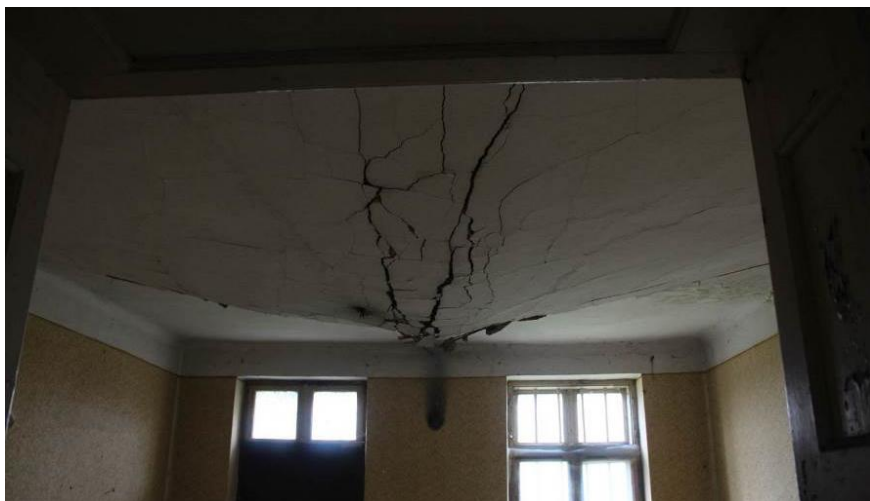
Fig. 9.

Planșee: s-au constatat crăpături cauzate de deplasări ale reazemelor; infestarea grinzilor (și a podirii) planșeului cu ciuperci anaerobe; putrezirea capetelor grinzilor de planșeu pe reazem; aplatizarea bolților; formarea săgeții la cheie datorită unor supraîncărcări.

- refacerea panșeelor din zonele aflate în pericol de prăbușire;
- lucrări de finisaje (interioare și exterioare): tencuieli, zugrăveli, recondiționare uși, ferestre, scări, pardoseli (cu păstrarea registrelor și tipului de model anterior; tâmplăria nouă să păstreze grosimea și modelul celei anterioare: grosimea ramelor și profilatura);
- instalații noi sanitare/electrice.

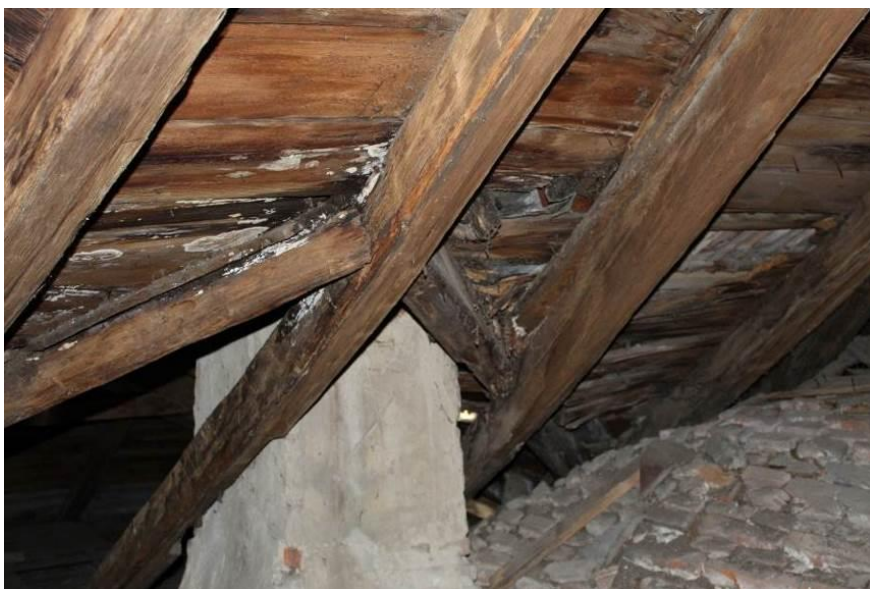
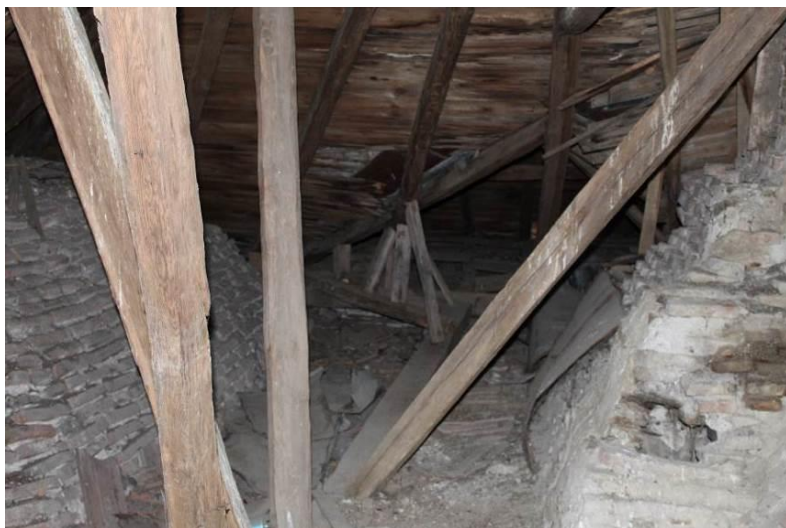
Fig. 11.

Șarpantă din lemn: Degradări prin putrezirea lemnului la majoritatea elementelor, cauza fiind pătrunderea apelor pluviale prin învelitoarea de țiglă degradată și tablă; infestare cu diferite ciuperci ale șarpantei, mai ales la pana de coamă și în zona tălpilor la cosoroabă; întreținerea deficitară a acoperișului (învelitorii din țiglă și tablă); lipsa unor părți componente ale înveltoarei; înveltoarea neetanșă a acoperișului; depozitarea unor materiale în pod care facilitează producerea degradării lemnului (moloz, excremente, folie, gunoi); lipsa/degradarea unor elemente de rezistență (câpriori, grinzi).

- degajarea zonelor de acces pentru a permite aerarea și uscarea clădirii;
- evacuarea materialelor depozitate în pod;
- desfacerea/refacerea acoperișului - șarpantă și învelitoare;

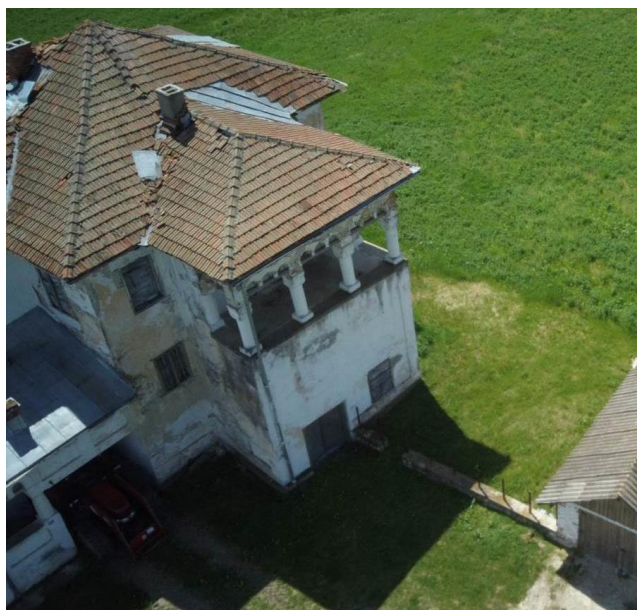
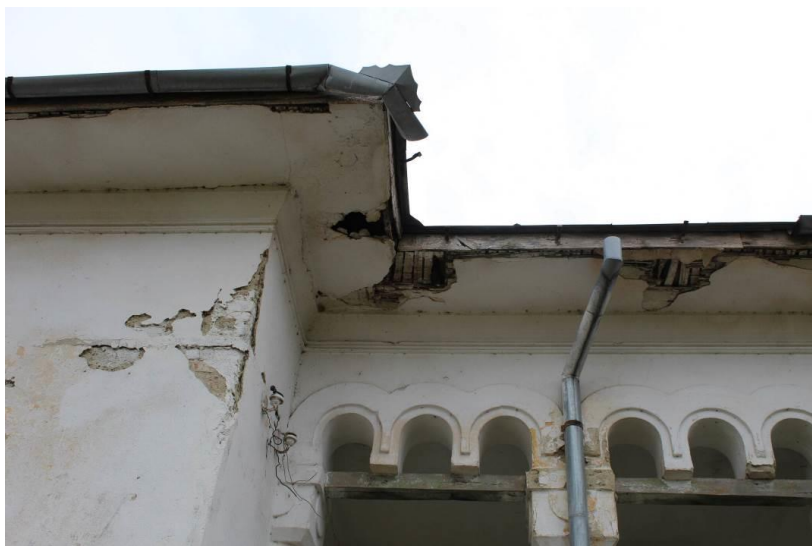
Fig. 13.

Subansambluri secundare: întreținerea necorespunzătoare a jghiaburilor, burlanelor, trotuarelor, instalațiilor etc.; degradarea zidăriei din coșurile de fum (cărămidă lipsă); degradarea învelitorii (tablă ruginită, țiglă lipsă sau spartă); fisuri la colțuri și la îmbinări ale pereților noi de compartimentare; fisuri și crăpături la colțuri între pereții de rezistență și cei de compartimentare din lipsă de țesere sau îmbinări necorespunzătoare; întreținerea deficitară.

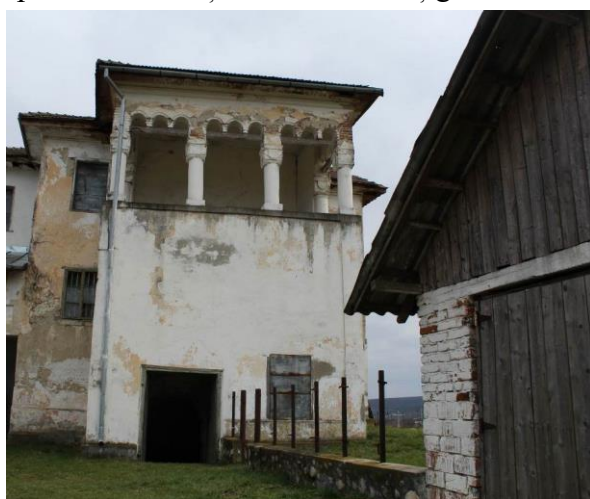
Fig. 17.

Cula Zătreanu este o construcție de tip vernacular, compusă din: pivniță boltită în semicilindru și două etaje, la ultimul etaj păstrându-și holurile originale boltite semicilindric, două încăperi cu bolți mănăstirești, și foișorul sprijinit pe stâlpi de cărămidă, reuniți între ei prin arcade trilobate.

Cerdacul constituia un punct de veghe de unde se putea supraveghea pe trei laturi activitatea curții. Materialele și tehnicile de structură/construcție utilizate au fost: zidărie din cărămidă (zidurile culei au 80 cm grosime), planșee de lemn, pridvor susținut pe stâlpi de cărămidă, șarpantă de lemn și învelitoare de țiglă.

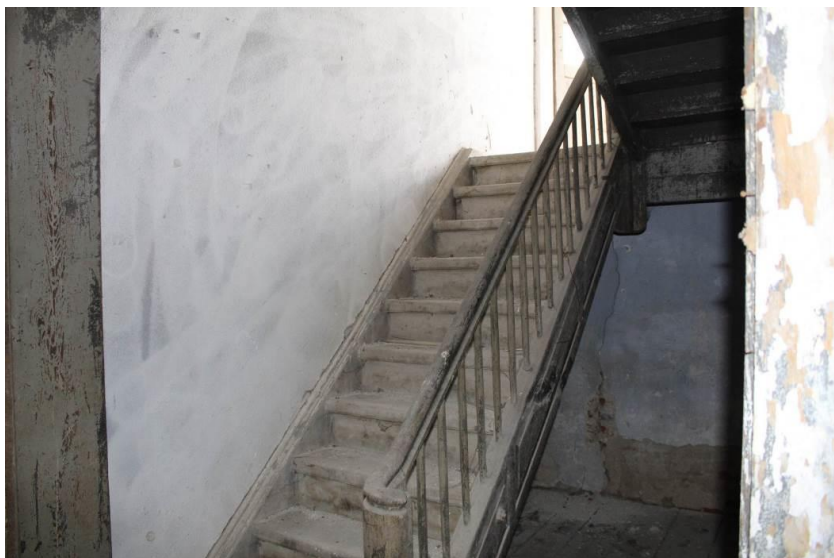
Fig. 18.

Legătura între etaje se face printr-o scară circulară de lemn. Un tip asemănător de scară mai este întâlnită și în județul Gorj la cula Glovoreanu.

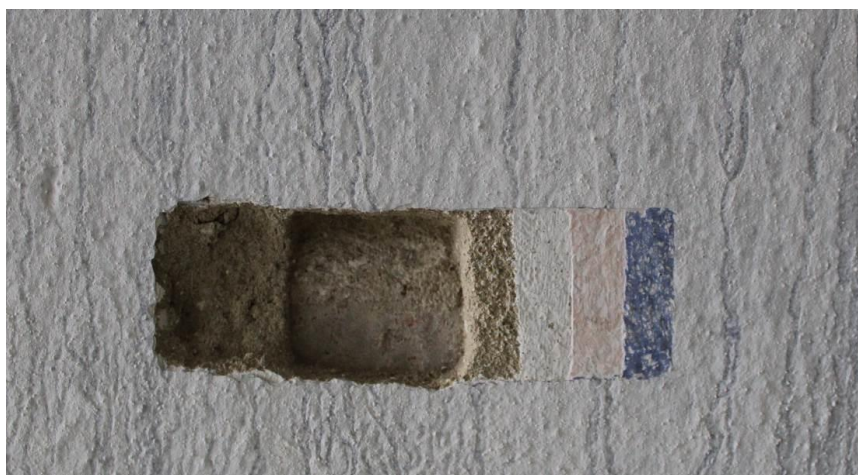
Fig. 19.

Prin sondajul¹⁰ realizat la ultimul etaj se observă patru straturi de zugrăveală, databile în perioada sec. XX.

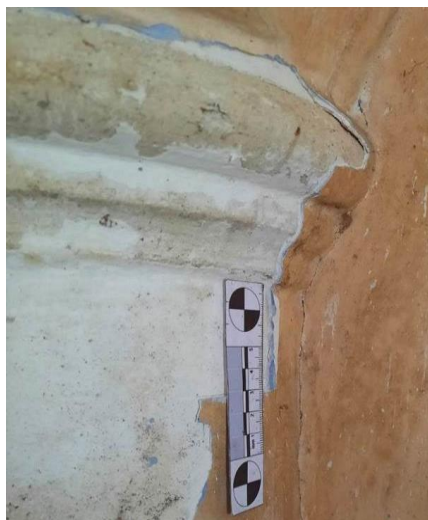
Fig. 20.

Terasa de pe latura de est este alcătuită din 14 colonete, cu distanța între ele de 1,76 m, respectiv 1,55 m. Coloneta are pedestal cu teșitură, este galvată (cu entasis), cu scotie, listel tor (semitor), capitel cubic din cărămizi suprapuse, teșite în partea superioară.

În interiorul terasei de la etaj se observă patru straturi de zugrăveală, databile ca și în cazul culei în sec. XX.

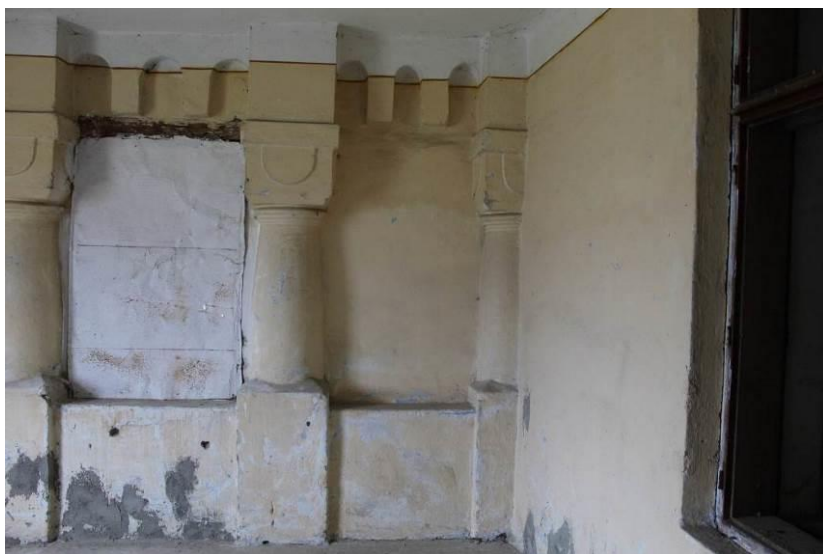
Fig. 21.

Pe fețele capitelului se întâlnesc jumătăți de ovaluri pe care se află o abacă dreaptă, neprofilată. În partea superioară, capitelurile sunt legate prin frize cu mici nișe.

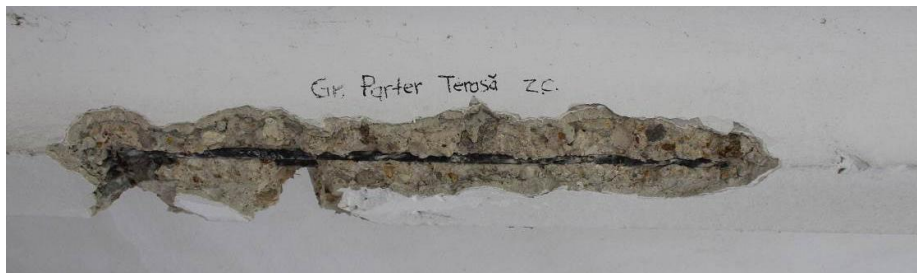
Fig. 22.

În perioada post 1949, terasa a fost închisă, spațiile dintre colonete fiind umplute cu cărămidă. Tot în această perioadă, structura de susținere a etajului 1 al terasei a suferit modificări, prin introducerea de fier armat și beton.

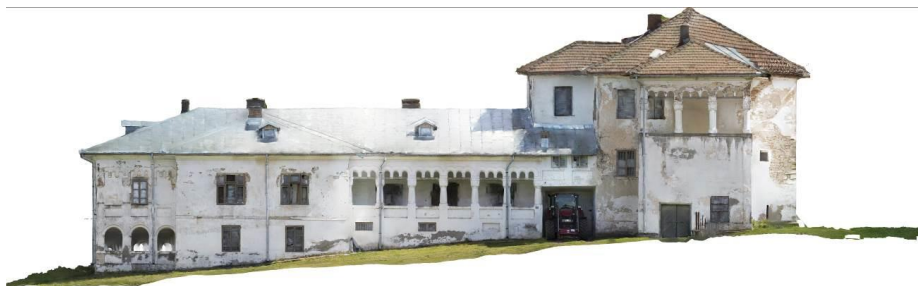
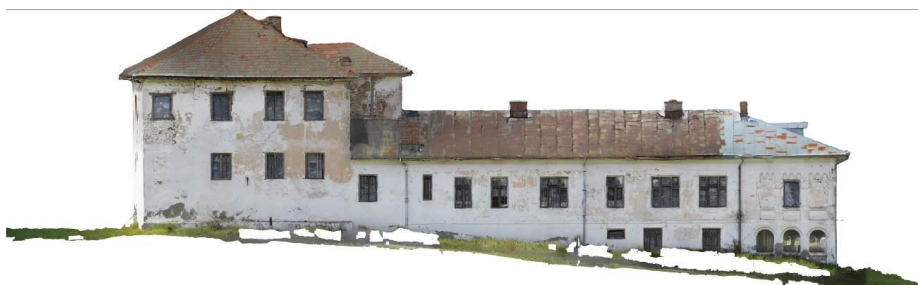
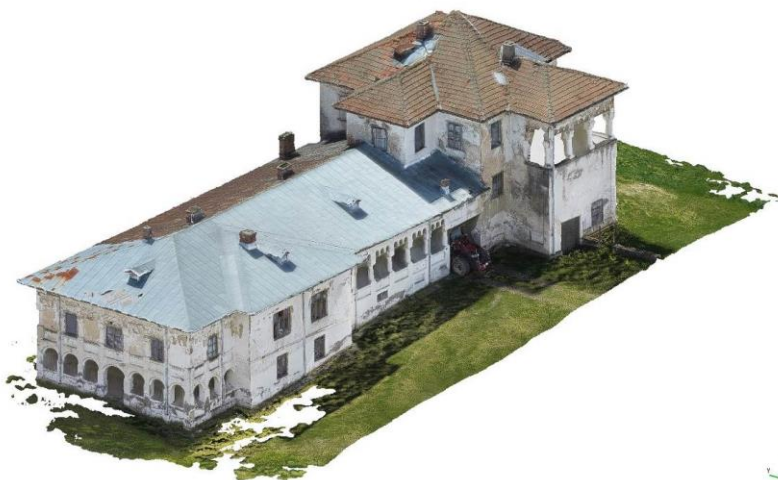
Fig. 25. Fotogrammetrie ansamblul arhitectural Cula Zătreanu/Conacul Boicescu (Șuteu 2021).

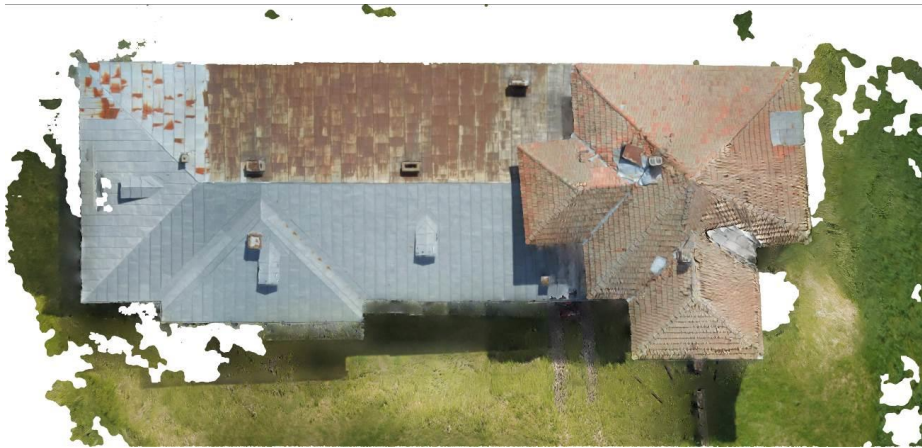
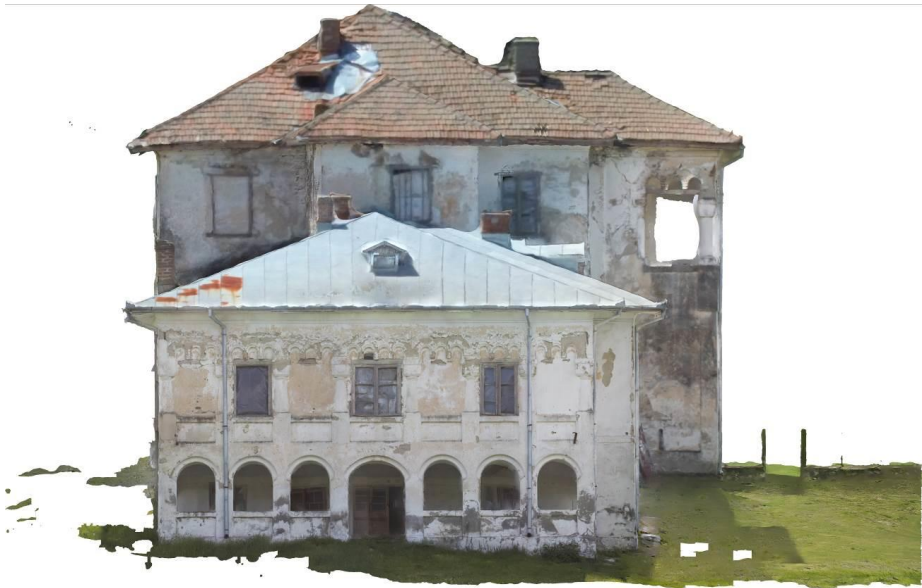
Fig. 26. Fotogrammetrie ansamblul architectural Cula Zătreanu/Conacul Boicescu (Șuteu 2021).
