CASĂ DOMNEASCĂ SAU GRAJD DOMNESC?

CONSIDERAȚII PRIVIND CASA DOMNEASCĂ DE PE PLATOUL DIN FAȚA CETĂȚII SUCEAVA

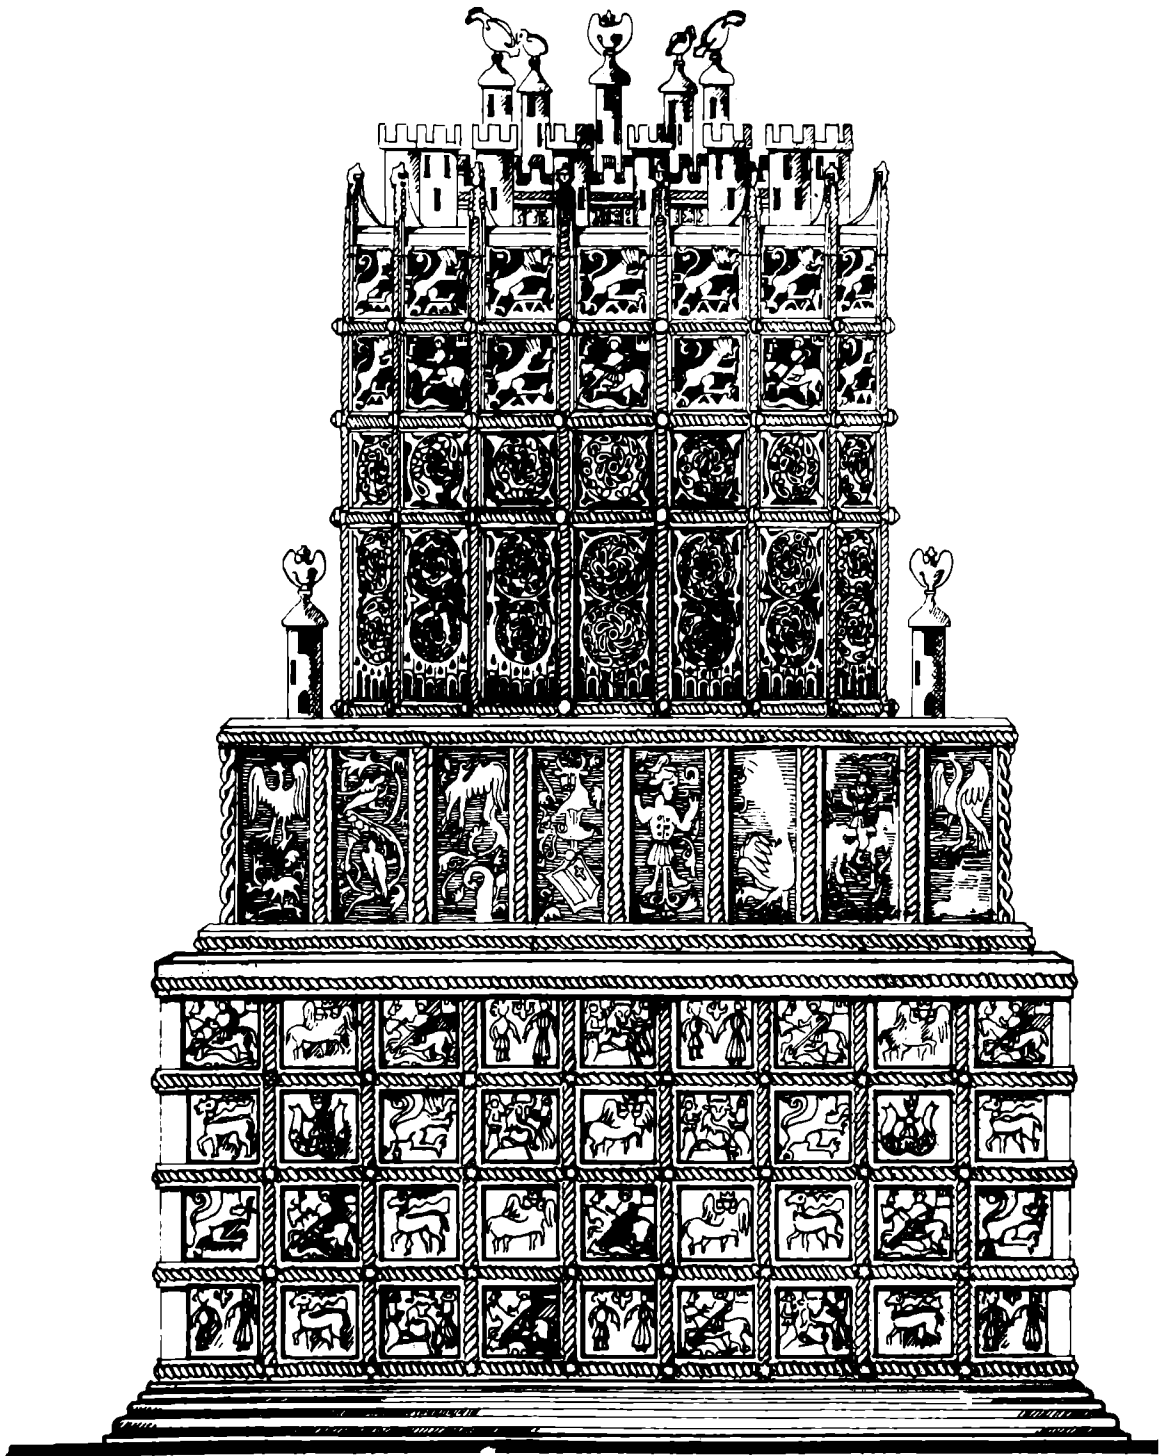
Fig. 2. Vedere de ansamblu a sobei (după Monica Mărgineanu - Cârstoiu).

Din tot ce s-a găsit în umplutura așa zisei *pivnițe* merită a fi reținute, în primul rând, cahlele de sobă, în număr de vreo 700. Ele sunt cât se poate de meșteșugit lucrute. *Repertoriul decorativ al acestor plăci, realizat în relief cu ajutorul tiparelor, cuprinde stema Moldovei, cerbul, centaurul, zgrițuroiul, melusina, figura sfântului Gheorghe, arborele vieții*¹³ . Cahlele au diferite forme și mărimi. Cele mai multe sunt smălțuite în verde, galben, vișiniu. Totalitatea cahlelor definește o sobă monumentală¹⁴, neobișnuit de frumoasă, înaltă de aproximativ 3,40 m. și cu o lățime la bază de 2 m.^{14bis} .
