## CONSIDERAȚII PRIVIND BISERICA VISARION VECHI

### CERCETĂRI ARHEOLOGICE

#### CONSIDERAȚII ASUPRA ARHITECTURII BISERICII

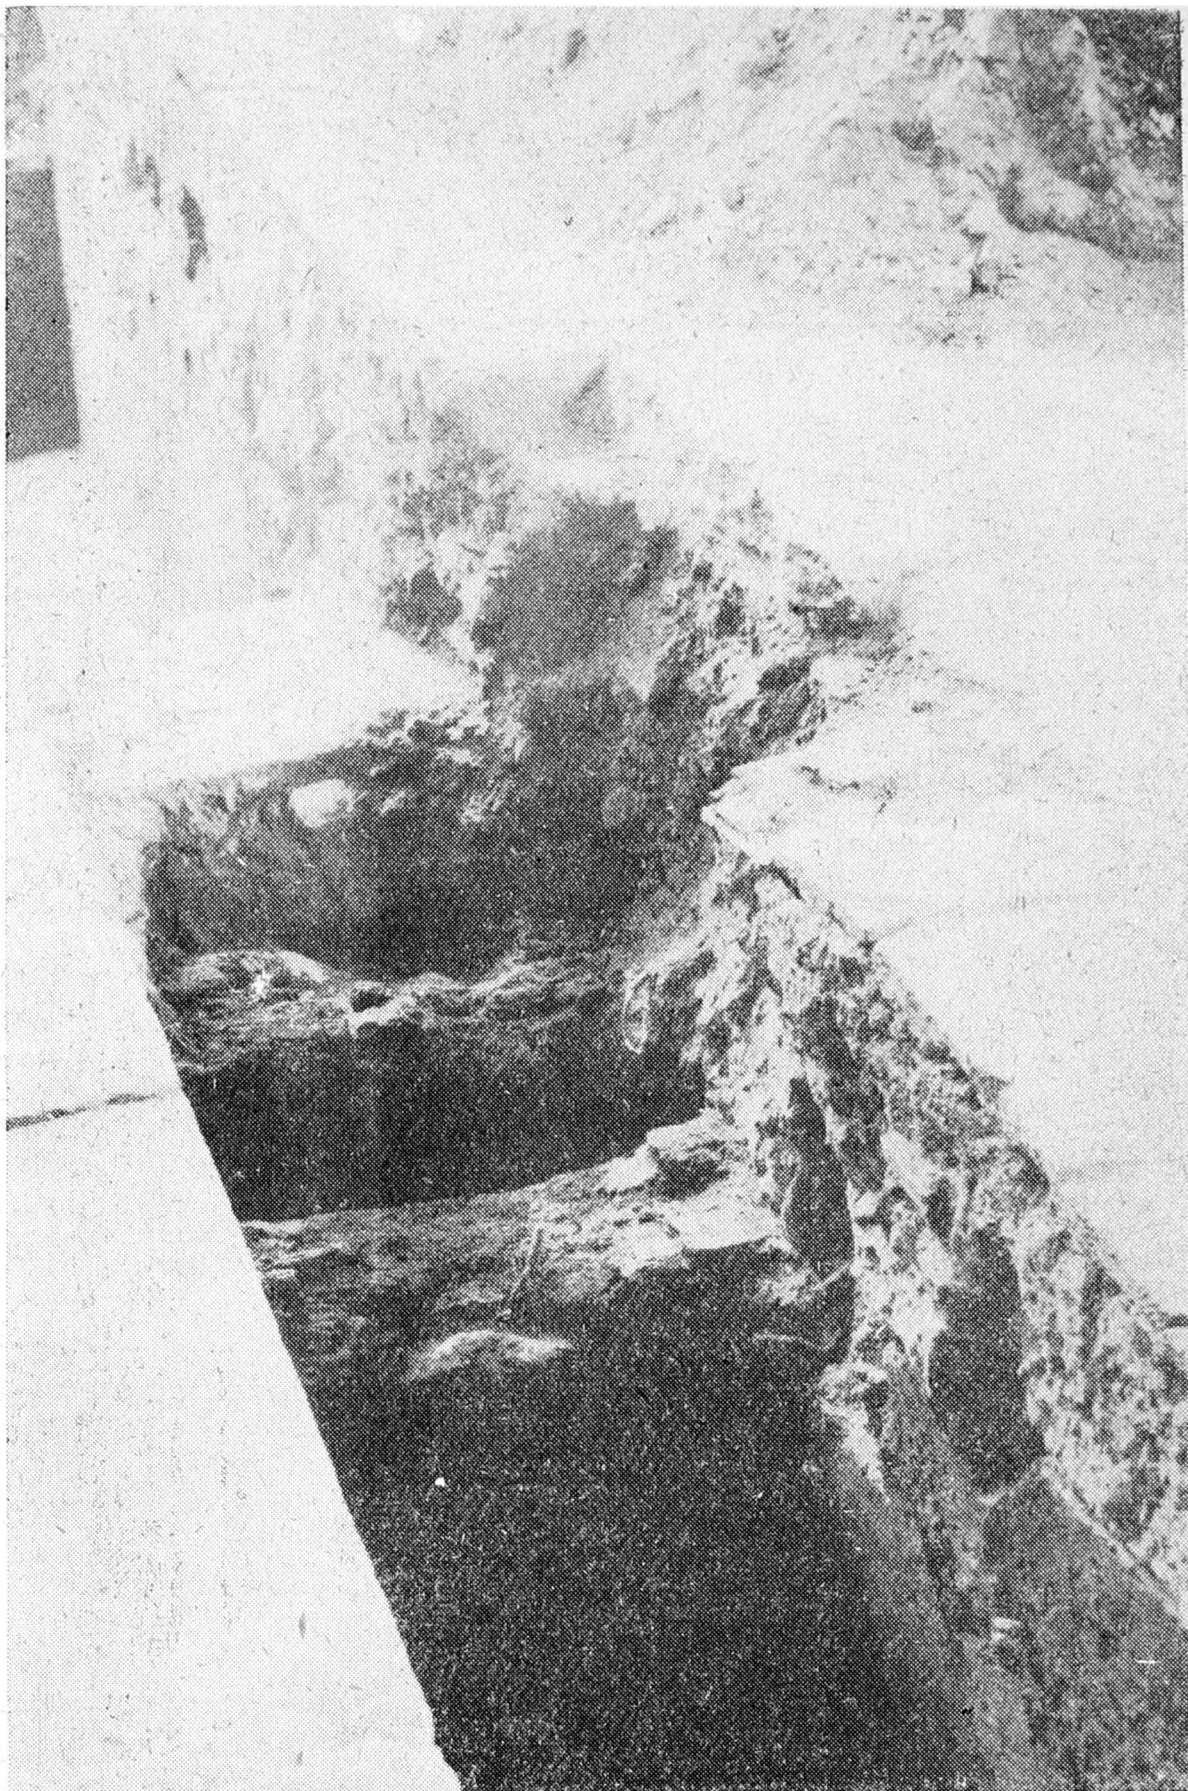
*Fig. 4. Birnele 1 și 2, precum și zidul de temelie nr. 2.*

În biserică au fost descoperite la adâncimea de 0,10 m, față de nivelul actual, respectiv podeaua bisericii, zidurile de fundație ale bisericii notate : Z. 1, Z. 2, Z. 3 și Z. 4, iar la adâncimea de 0,55 m. au fost găsite o serie de birne stînd pe pămîntul brun.

Prima birnă notată b.1 este păstrată pe lungimea de 1,10 m avînd lățimea de 0,25 m și grosimea de 0,03 m. La distanță de 0,12 m de b.1 paralelă cu aceasta a fost descoperită o a doua birnă notată B.2. Birna este păstrată pe lungimea de 1,40 m avînd aceeași grosime și aceeași lățime ca birna 1 (fig. 4). La distanță de 2,50 m față de b.2 s-a găsit b.3, fiind paralelă cu celelalte două. B.3 se conservă pe lungimea de 1,30 m. În partea de sud, pe o lungime de 0,28 m, birna are lățimea de 6 cm, iar în rest are lățimea de 0,20 m. Grosimea ei este de 3 cm, capătul de nord fiindu-i ușor rotunjit.

1. Din modul în care erau dispuse cele 5 birne rezultă că ele au folosit la construirea unei biserici din lemn. În acest sens b.1 era pragul pe care se călca la intrare, apoi b.2 împreună cu b.3 formau pronaosul, tot b.3 și cu b.4 formau naosul, iar b.4 cu b.5 găsită deranjată în raport cu celelalte forma altarul edificiului.

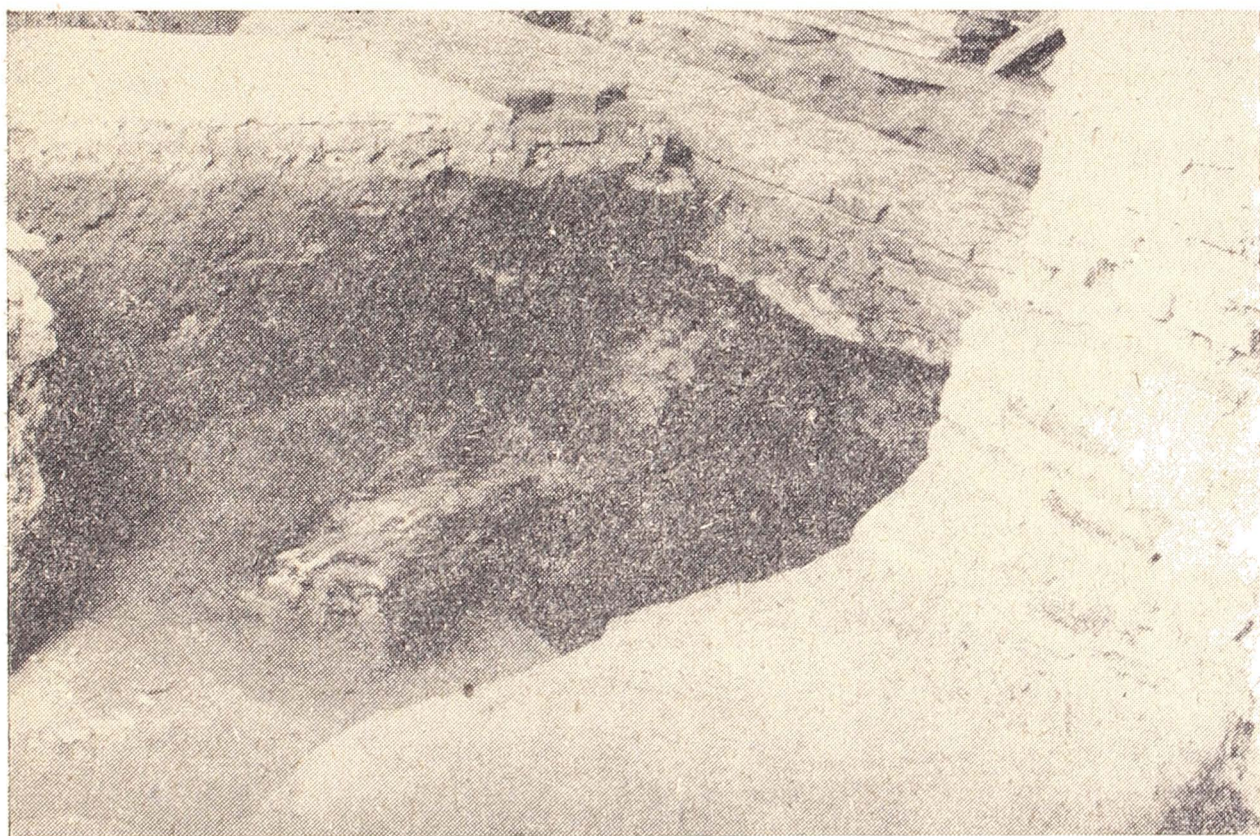
*Fig. 5. Birna nr. 5 și zidul de temelie nr. 6.*

Paralel cu celelalte trei birne a fost găsită o a patra birnă notată b.4. O a cincea birnă descoperită, notată b.5 este orientată în raport cu cele patru, nord-est sud-vest (fig. 5). Lungimea birnei este de 2 m iar lățimea de 0,30 m. Menționăm că toate birnele se aflau într-un stadiu avansat de putrezire (putregai roșu) iar analiza la microscop indică ca esență lemn de stejar. Din existența acestor birne reiese :

La distanță de 1,75 m față de fiecare dintre cele două abside ale naosului au fost dezvelite la adîncimea de 0,50 m două ziduri (notate 5 și 6), paralele între ele cu orientarea est-vest și perpendiculare pe absidele bisericii (fig. 7 și fig. 8). Avînd în vedere această situație, s-a căutat să se determine :

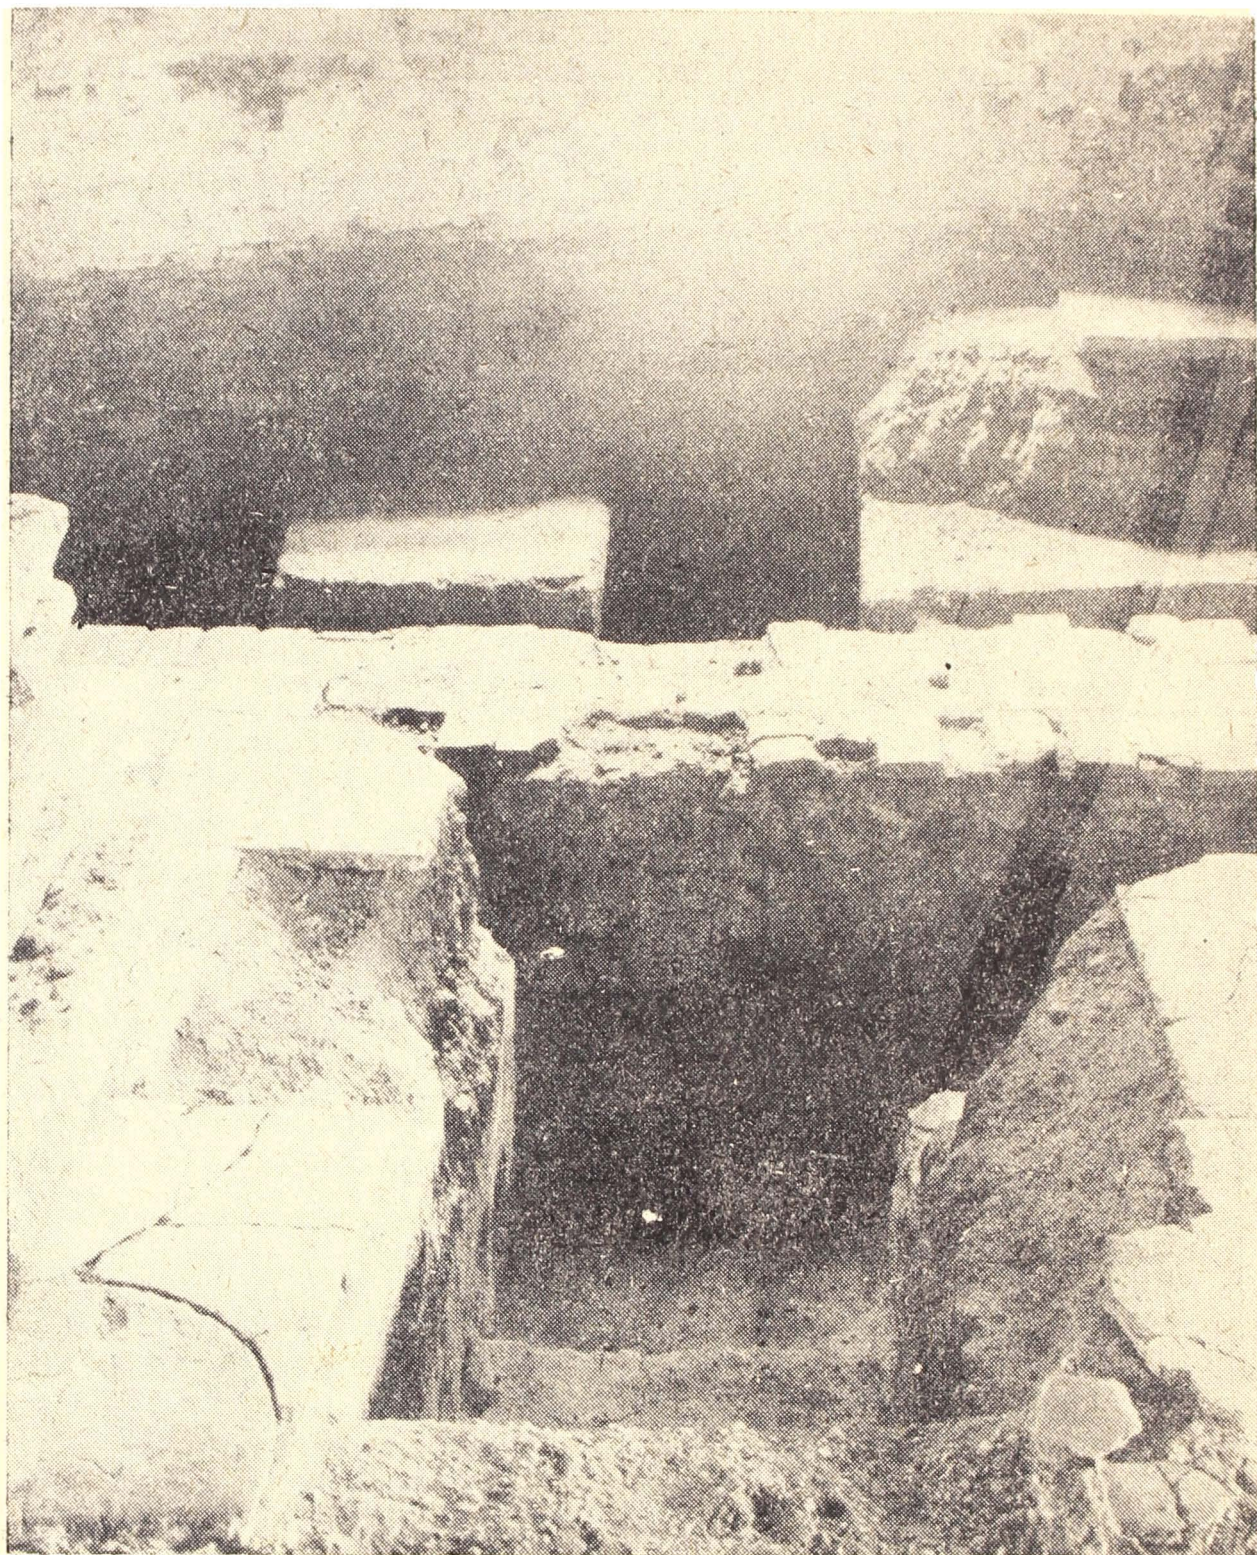
*Fig. 8. Zidul lateral de sec. XVII, nr. 6 din naosul bisericii*

— 23 cm, lățimea — 10 cm, grosimea — 3 cm, rosturile — 2,5 cm sau 3 cm. Dimensiunile cărămizilor celor două abside sînt : lungimea cărămizilor — 23,5 cm sau 24 cm, lățimea cărămizilor 8—9 cm, iar rosturile de 2,5 cm. Zidurile 5 și 6 sînt construite anterior față de abside, dovadă : zidurile absidelor încalcă cele două ziduri laterale 5 și 6, precum și deo-

Faptul că zidurile 5 și 6 sînt atît de groase față de restul zidurilor de temelie ale bisericii dovedește că ambele ziduri au fost inițial ziduri exterioare. Lucrul este confirmat și de situația că nici un alt zid din cadrul construcției de care ne ocupăm în lucrarea de față, nu a fost acoperit în întregime cu mortar. Aceste concluzii ne permit să susținem existența a două faze deosebite de construcție ale bisericii din cărămidă. Biserica de cărămidă a avut inițial forma de navă, cele două ziduri 5 și 6 fiind zidurile exterioare longitudinale. Planul bisericii ne arată că acesta are lungimea totală de 20,85 m și lățimea de 6,90 m. Ceva mai tîrziu zidurile 5 și 6 au fost tăiate la nivelul temeliiilor zidurilor absidelor, rămî-nînd astfel conservate la înălțimea de 0,80 m. După tăierea celor două ziduri au fost adăogate, cele două abside laterale ale naosului și în acest fel biserica a luat o formă treflată. Lărgirea suprafeței bisericii o legăm de o creștere a populației mahalalei Visarion. Socotim necesară încă o observație privind cele două abside ale naosului și anume : acestea au suferit o refacere, în care au fost folosite aceleași cărămizi, dar mortarul este deosebit în raport cu cel folosit inițial, cel din urmă fiind foarte alb, cu aspect făinos, conținînd în compoziția sa mult var și nisip foarte fin. Refacerea despre care am amintit se observă că s-a fă-cut, păstrîndu-se temelia existentă inițial și încă 0,50 m din înălțimea zidurilor absidelor.

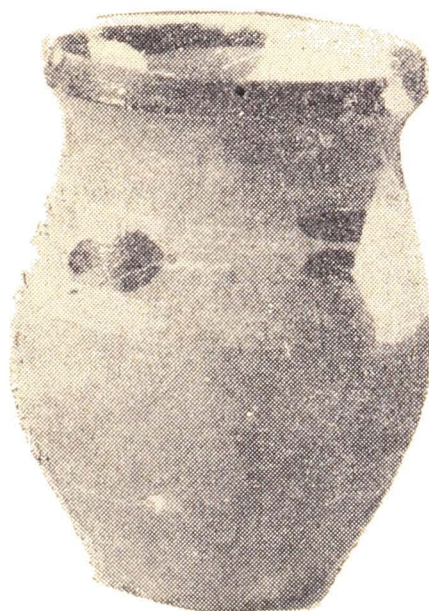
Fig. 11. Vase ceramice de sec. XVIII.

în majoritatea lor smălțuite și datînd prin formă și tehnică de lucru din sec. XVIII—XIX. În cadrul categoriei de vase-oale există una smălțuită în interior, iar în exterior este dată cu angobă (fig. 11/1). Acest tip de oale, datînd din sec. XVIII, este similar celor de la Piața de Flori și biserica Radu Vodă <sup>1)</sup>. Altă oală, are buza smălțuită și ușor șanțuită. Oala este asemănătoare celor de la Retevoiești <sup>2)</sup>.

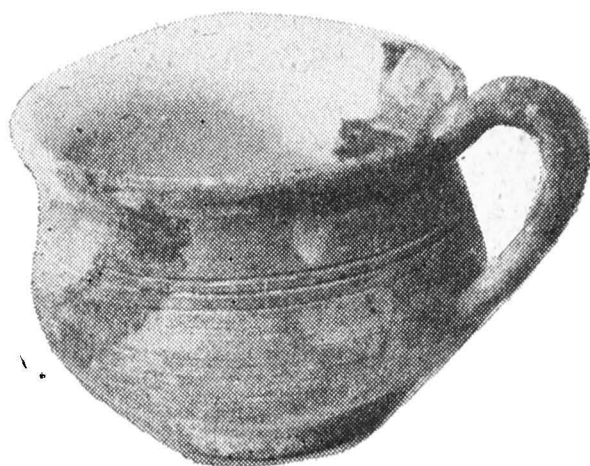
*Fig. 12. Căniță de sec. al XIX-lea.*

Dintre cănițe distingem un exemplar din sec. XIX (fig. 12), smălțuit gălbui, cu toarta supra-înălțată, asemănătoare unui exemplar descoperit pe str. Nicolae Blănari, într-o casă distrusă de incendiu în 1847 <sup>3)</sup>.
