CONTRIBUȚII ARHEOLOGICE LA CUNOAȘTEREA COMPLEXULUI ARHITECTONIC VĂCĂREȘTI *

CRISTIAN ȚICO

Cercetarea arheologică efectuată din octombrie 1973 și pînă în 1977 a urmărit trei sectoare mari și anume: A (incinta mare), B (incinta mică), C (exteriorul).

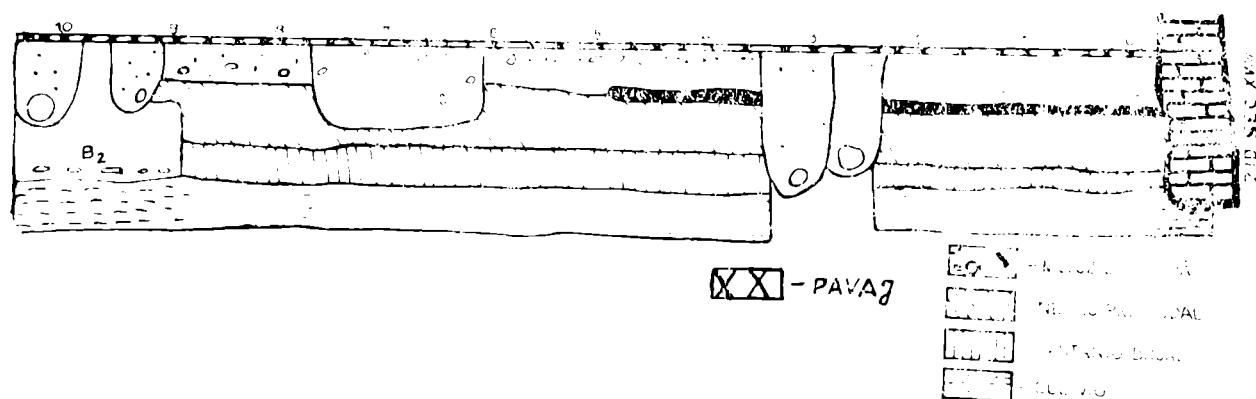
SECȚIUNEA II PROFIL V - SC. 1:50

Fig. 1 Profil stratigrafic al secțiunii II.

Stratul V: solul viu, galben lutos. (fig. 1)

Așa cum reiese din profilele secțiilor trasate, situația stratigrafică se prezintă astfel:

Stratul I: paviment actual din piatră și asfalt, așezat pe un pat de nisip, gros de 0,25 m.

Stratul II: pământ cenușiu purtat, cu mult moloz, cu depuneri arheologice din secolele XVIII—XIX, gros de 0,20—0,30 m.

Stratul III: pământ negru prefeudal cu depuneri arheologice din secolele III—IV; VI—VII; X—XI; gros de 0,50 m.—1 m.

Stratul IV: pământ castaniu, cu depuneri arheologice din epoca bronzului, cultura Tei, faza Tei III, gros de 0,20—0,60 m.

Fig. 1 Profil stratigraphique de la II^e section.

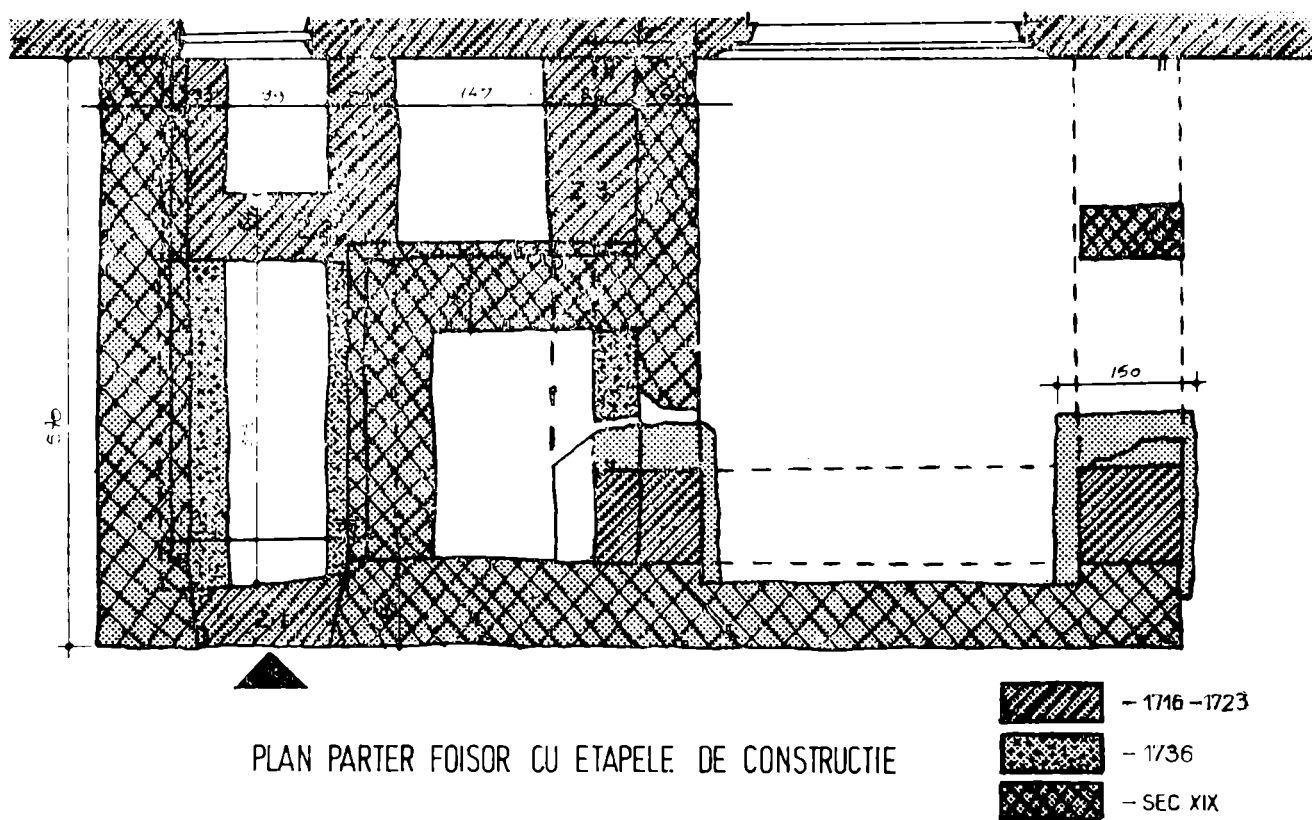
Fig. 2 Planul parter al foișorului sudic al casei domnești, cu etapele de construcție.

În urma cercetării fundațiilor putem stabili două mari etape de construcție și funcționare ale foișorului sudic ;

a. etapa inițială de construcție a casei domnești, cînd este înălțat și foișorul acesteia (începutul secolului al XVIII-lea pînă la începutul secolului al XIX-lea), b. etapa de reconstrucție a foișorului (după jumătatea secolului al XIX-lea) foișor ce se păstrează și astăzi cu unele transformări.

Aspectul și planul foișorului întâlnit astăzi este cel datorat secolului al XIX-lea, cu mici modificări suferite la începutul secolului al XX-lea. (fig. 2).

Fig. 2 Plan parterre du pavillon sud de la maison princière, avec les étapes de la construction.

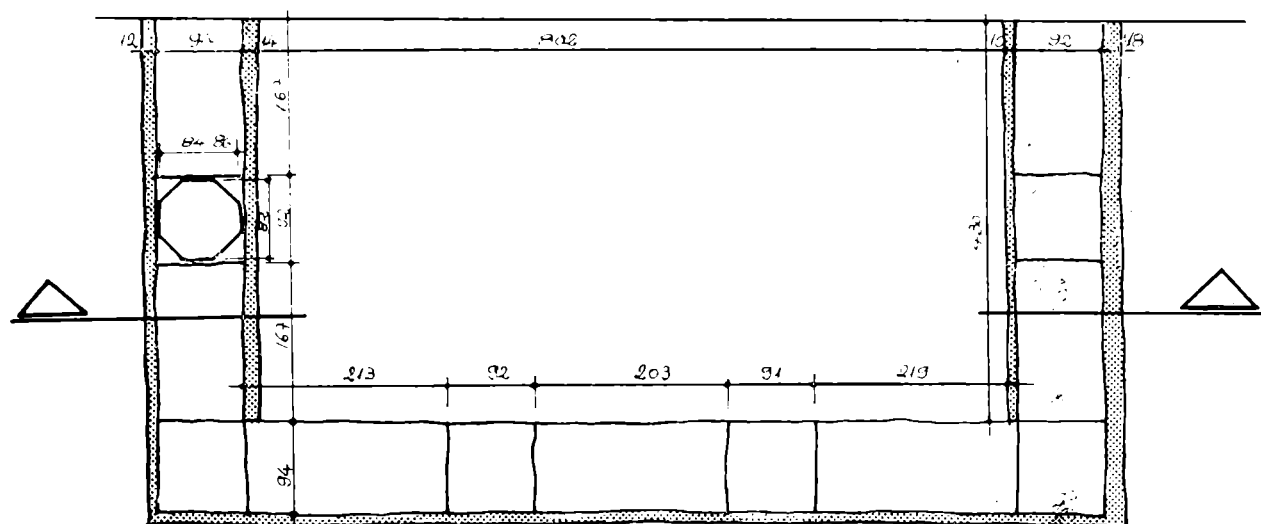
PLAN PARTER LOGIE - CASA DOMNEASCA

Fig. 3 Planul parter al loggiei casei domnești.

Cercetarea de arhitectură întreprinsă în etajul și parterul casei domnești, pe latura de nord, a scos în evidență existența unei loggi. ¹¹ Pentru cunoașterea planimetriei loggiei a fost deschisă secțiunea XX. Imediat sub pavimentul actual din beton au apărut părți din bazele coloanelor octogonale ale parterului loggiei ce este adosat fațadei nord a casei domnești. Elevațiile sînt făcute din cărămidă (29×14 — $15,5 \times 5,3$ cm.) legată cu mortar rezistent în rosturi de 3—4 cm. Bazele se sprijină pe o fundație de 0,77 m. ce se adîncește pînă la —1,65—1,80 m. Spre interior decroșul fun-

dației indică un nivel de călcare în secolul al XVIII-lea ce variază între $-0,93$ — $1,00$ m., iar în exterior $-0,93$ — $1,12$ m. Planul parterului loggiei este de formă dreptunghiulară ($8,02 \times 4,30$ m.). Peste fundație se ridică bazele pătrate ale unor coloane octogonale de zidărie ce sprijineau loggia din etajul casei domnești (fig. 3). Se mai păstrează o singură pornire a octogonului și cele șase baze pătrate ale coloanelor. Latura octogonului este de $0,33$ m., latura bazelor variază între $0,91$ — $0,94$ m., iar interspațiile dintre baze între $2,03$ — $2,08$ m. În urma cutremurelor din prima jumătate a secolului al XIX-lea, construcția s-a dărâmat fiind înlocuită de o construcție înălțată către jumătatea aceluiași secol, care menține vechea planimetrie, dar modifică structura constructivă, în locul coloanelor apărând un zid plin, cu deschideri (uși și ferestre) pe laturile est, vest și nord.¹²

Fig. 3 Plan parterre de la loggia de la maison princière.

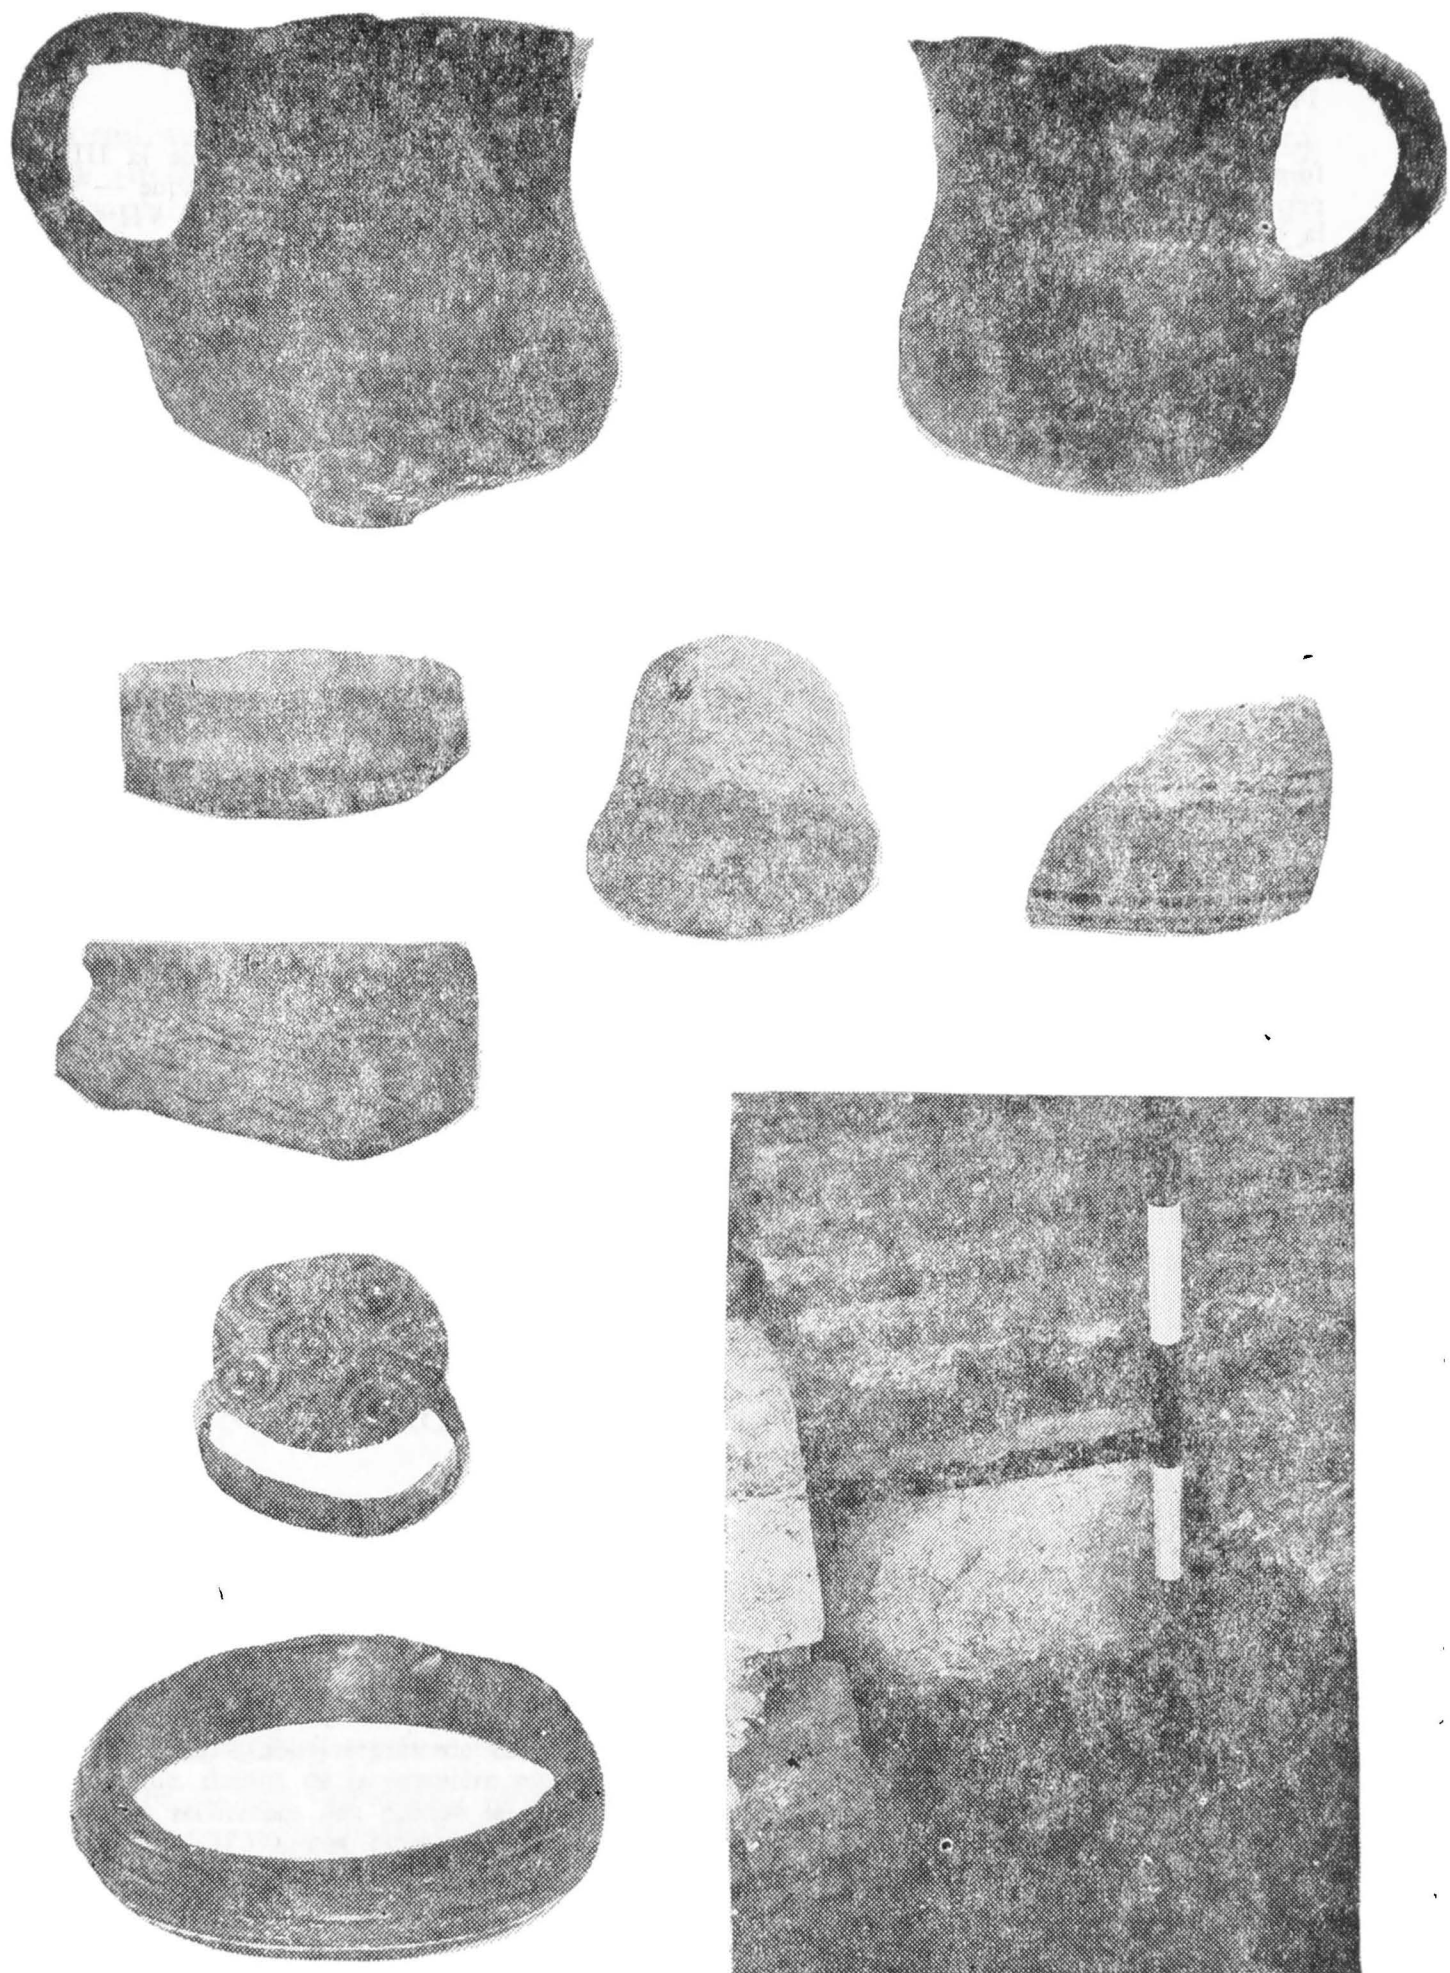
Fig. 4 Materiale arheologice descoperite la Văcărești. 1—4 epoca bronzului, cultura Tei ; 5 ceramică sec. VI ; 6, fragment ceramic secolele IX—XI ; 7—8, obiecte din mormîntul M. 2 din secolele XVIII—XIX ; 9, fragment din fresca pridvorului bisericii Sf. Treime.

Fig. 4 Matériaux archéologiques découverts à Văcărești. 1—4 l'époque du bronze, culture Tei ; 5—6 fragments de céramique IX^e—XI^e siècles ; 7—8 objets du tombeau M. 2, XVIII^e—XIX^e siècles ; 9 fragment de la fresque de la galerie extérieure de l'église St. Trinité.

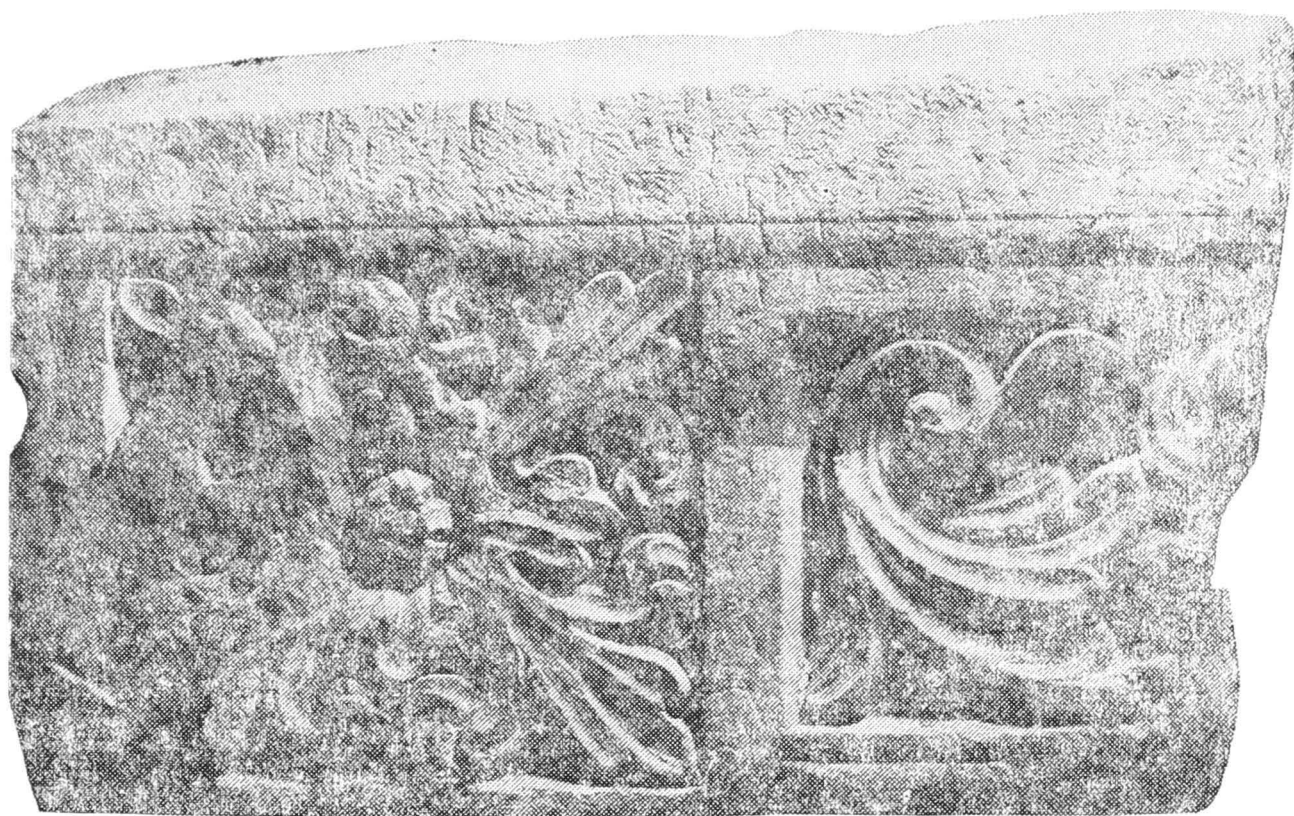
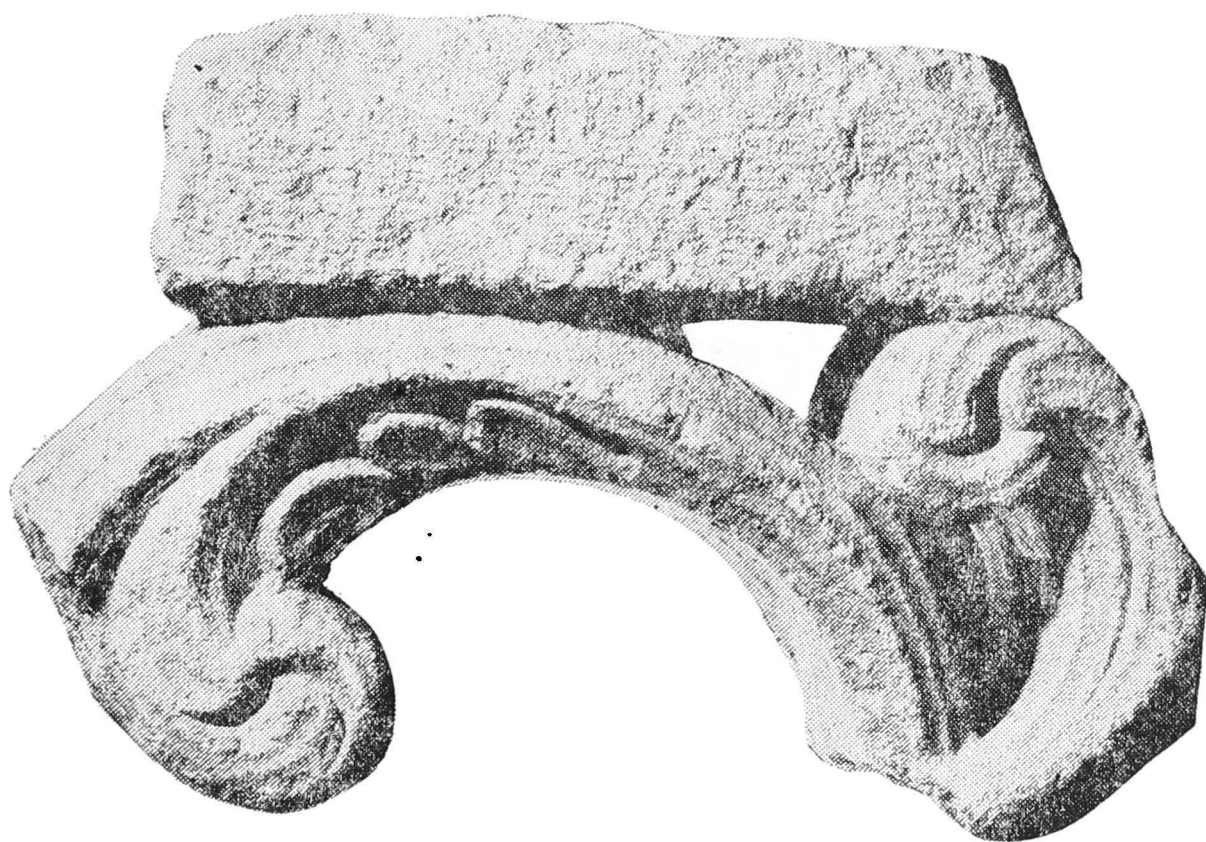
Fig. 5 Pietrărie de factură brîncovenească descoperită la Văcărești.

Fig. 5 Pierrerie de manière brancovane, découverte à Văcărești.
