Date preliminare despre cercetările preventive de la hanul Constantin Vodă din București (1996)

**Preliminary data concerning preventive archaeological
investigation
at Constantine Voda Inn in Bucharest (1996)**

HANUL CONSTANTIN VODĂ
SĂPĂTURI DE SALVARE 1996

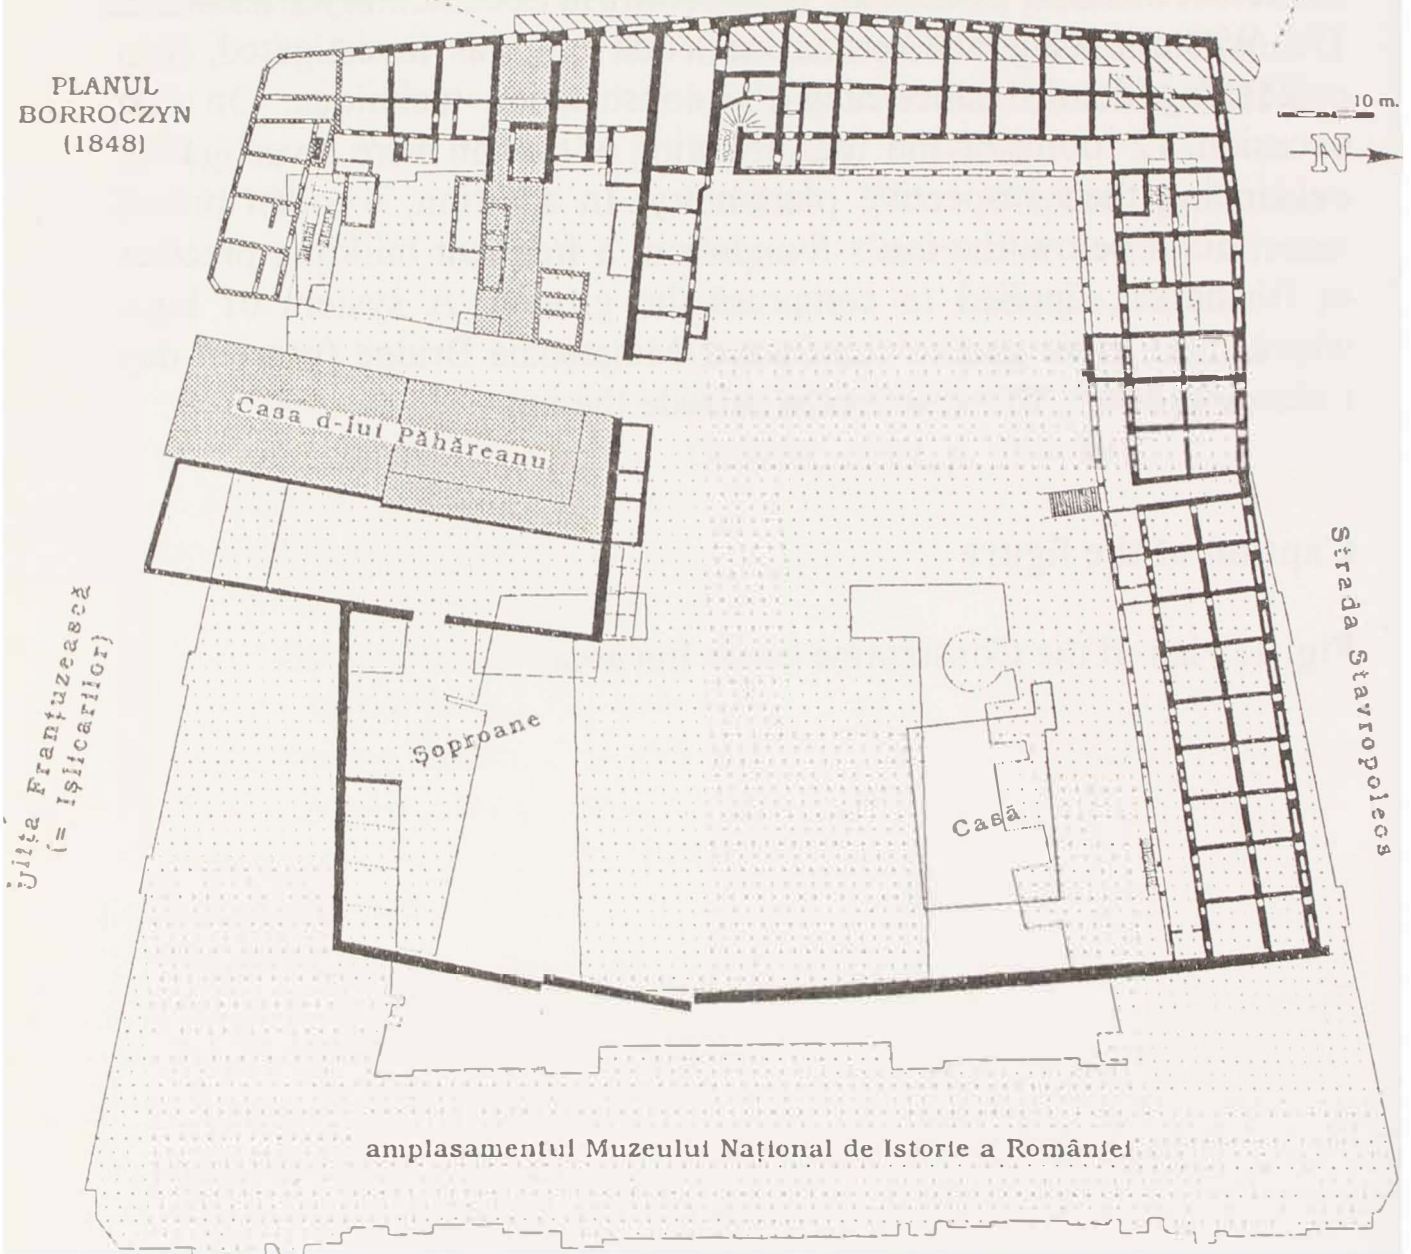
Fig. 1. Plan of the Constantine Voda Inn area.

PLANUL
BORROCZYN
(1848)

Documentele cartografice în care apare figurat hanul sunt cele de la sfârșitul secolului al XVIII-lea, planurile lui Sulzer și Purcel. Cel mai detaliat este planul realizat de maiorul Borroczyn în 1848, al cărui original se păstrează în cadrul Arhivelor Statului⁹.

Potrivit acestui plan, hanul avea o intrare principală spre ulița Franțuzească sau a Ișlicarilor. Hanul avea următoarele dimensiuni: latura de nord avea 86 m, iar cea de vest 88 m. În general, camerele aveau cam aceleași dimensiuni, 4,5×4 m. Clădirea se compunea din două caturi, cu o distribuție aproape identică, constând dintr-o înșiruire de camere de a lungul unui pridvor către curtea interioară¹⁰.

⁹ Acest plan a oferit și suportul planimetric pe care a fost suprapusă cercetarea arheologică. Prelucrarea a fost realizată de dr. arhg. Silviu Teodor, de la Muzeul Național de Istorie a României.
