CERCETĂRI ARHEOLOGICE ÎN CETATEA ORADEA. SINTEZA PRELIMINARĂ A ANILOR 1991-1993

de
ADRIAN ANDREI RUSU

ARCHAEOLOGICAL RESEARCH OF ORADEA'S FORTRESS. PRELIMINARY STAGE OF 1991 - 1993 YEARS

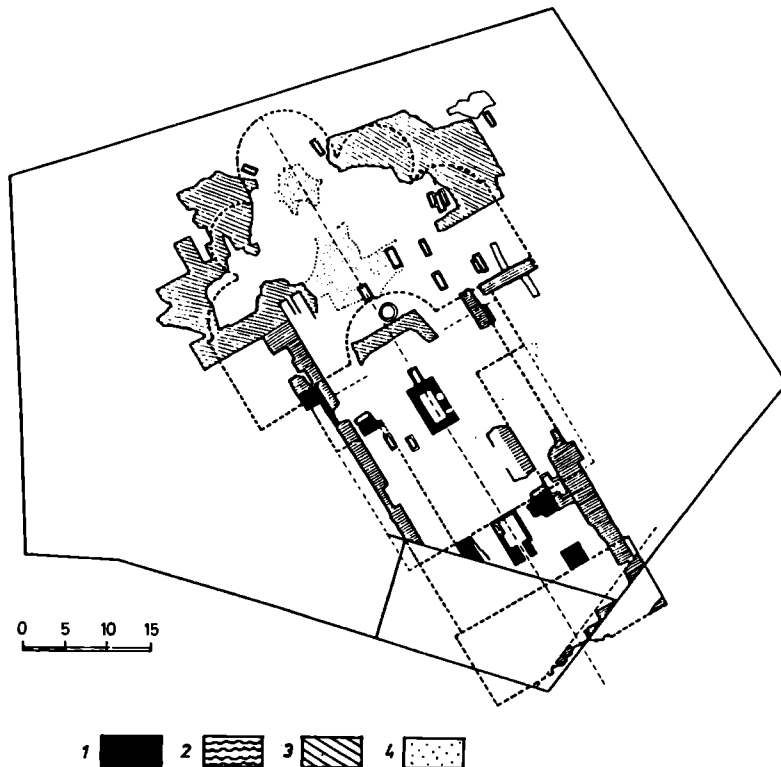
Fig. 2

Cercetările arheologice de la catedrală, întreprinse în anii 1881-1883 și 1911-1912 (după Foerk Erno). Legenda: **1.** ziduri din sec. XI; **2.** ziduri din sec. XIII; **3.** fundații legate; **4.** mortar cu praf de cărămidă.

porțiune săpată paralel cu colțul de vest al curții palatului princiar. Mentorul principal al lor a devenit canonicul istoric Rómer Floris, unul dintre responsabilii de atunci ai Comisiei Monumentelor ungare. Rómer s-a folosit de serviciile mai multor arhitecți ori ofițeri, care s-au transformat în arheologi de conjunctură. Până în anul 1883 a fost săpată cea mai mare parte a navei catedralei episcopale⁴, iar rezultatele, așa cum au fost înregistrate, au ajuns la cunoștința istoriografiei.⁵ După descoperiri întâmplătoare, înregistrate în 1895, săpăturile vor fi reluate abia în anul 1911, din inițiativa lui Karácsonyi János, și vor fi din nou oprite după 1912.⁶ Implicații direct au fost și de astăzi un arhitect și un ofițer (fig. 2). Ultimele descoperiri fortuite sunt semnalate pentru anii 1943-1944⁷.

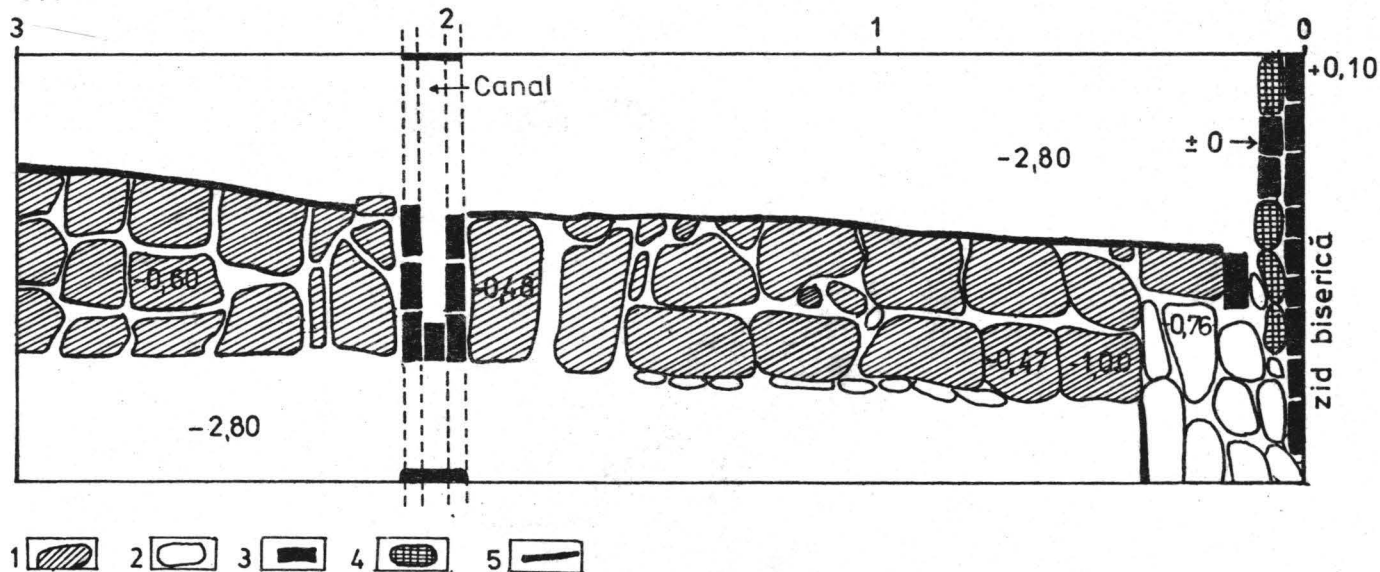
Fig. 3

Planul secțiunii S II. Legenda: 1. zid din prima fază, 2. zid din faza a doua, 3. cărămizi; 4. fundația bisericii de sec. XVIII;

5. tencuie

S II/1991 (6 x 2 m) (fig. 3) s-a practicat pe latura de nord a palatului interior, lângă biserica cetății. Latura ei de est se situa la 4,50 m de limita contrafortului care trădează încă unul din bastioanele interioare, demolate, ale palatului.

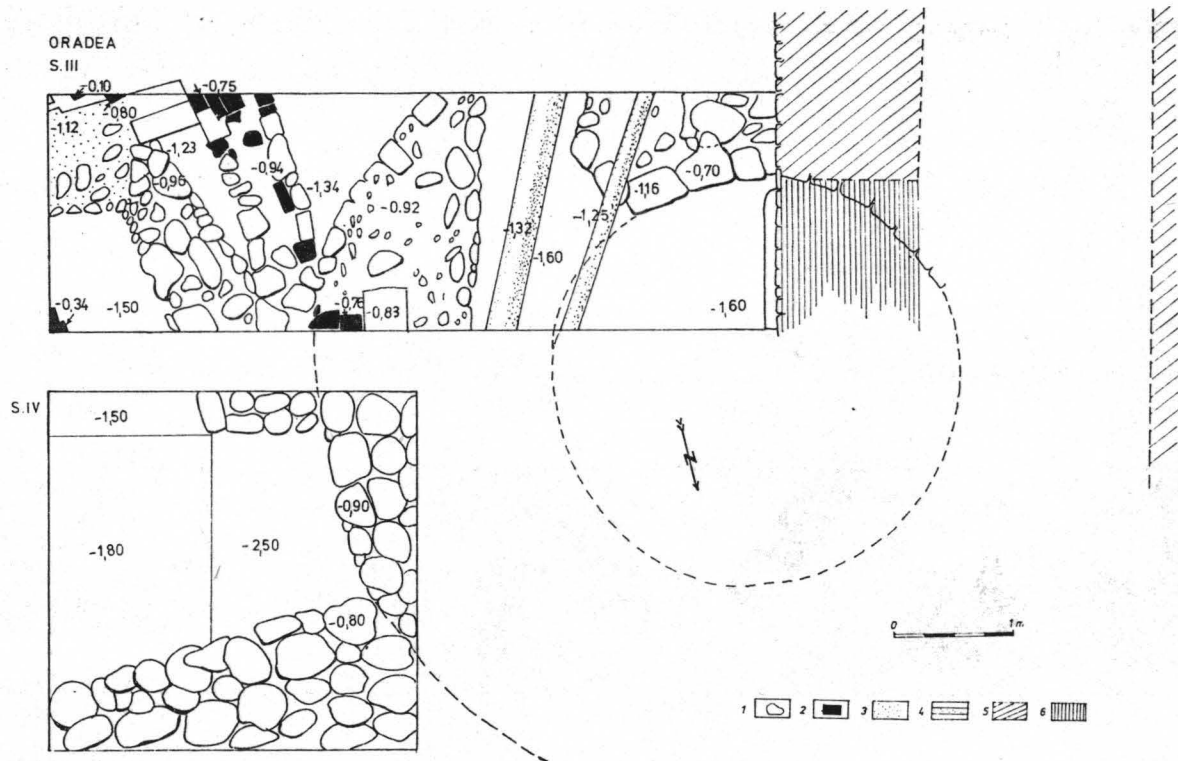
Fig. 4

Planul secțiunilor S III și S IV, cu turnul T1. Legenda: 1. pietre; 2. cărămizi; 3. mortar; 4. țevi; 5. ziduri de sec. XVII-XVIII; 6. ziduri contemporane

S III/1991 (6 x 2 m) (fig. 4) a fost plasată imediat în stânga intrării carosabile principale a cetății. Poziția ei a fost perpendiculară pe linia cazărmilor care flancau, dinspre interior, zidul cetății. Trasarea s-a făcut luând ca reper primul pilon al galeriei care însoțește grupul de cazemate.

S IV/1991 (3 x 3 m) (fig. 4) se găsea la nord de S III, cu un martor intermediar de 0,50 m, în prelungirea laturii de est a lui S III.

Incinteii cetății Oradea îi aparțin și două turnuri de incintă. Aflat lângă principala poartă de acces a cetății actuale, turnul rotund descoperit în S III și S IV (T 1), a fost dărâmat doar târziu, în a doua jumătate a secolului al XVIII-lea, după ce una dintre ultimele sale folosințe a fost aceea de turn-ceasornic²⁰. Din secțiunile noastre i s-au determinat dimensiunile: diametrul total 7,20 m, diametrul interior 3,40 m. Între turnurile cu bază circulară, cunoscute până în secolul al XIV-lea, se aseamănă

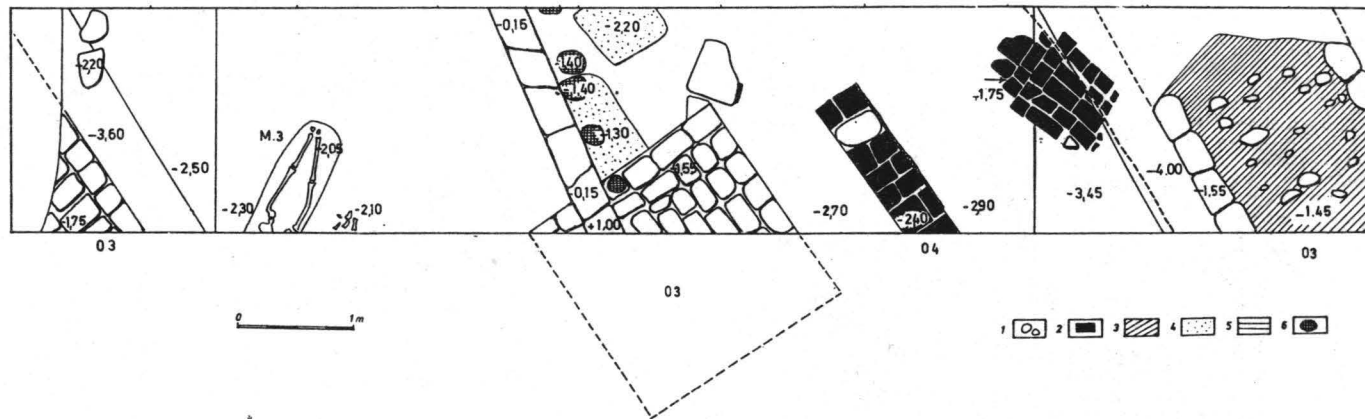
Fig. 5

Planul secțiunii S V. Legenda: 1. pietre; 2. cărămizi; 3. mortar; 4. podele cu mortar; 5. tencuieli; 6. gropi cu stâlpi.

S V/1991 (12 x 2 m) (fig. 5) a fost trasată în axul median al colțului de sud-est al bastionului întâlnit la nord de către S I. Începea la trei metri de acest colț, iar lățimea ei a fost trasată spre est de același ax.

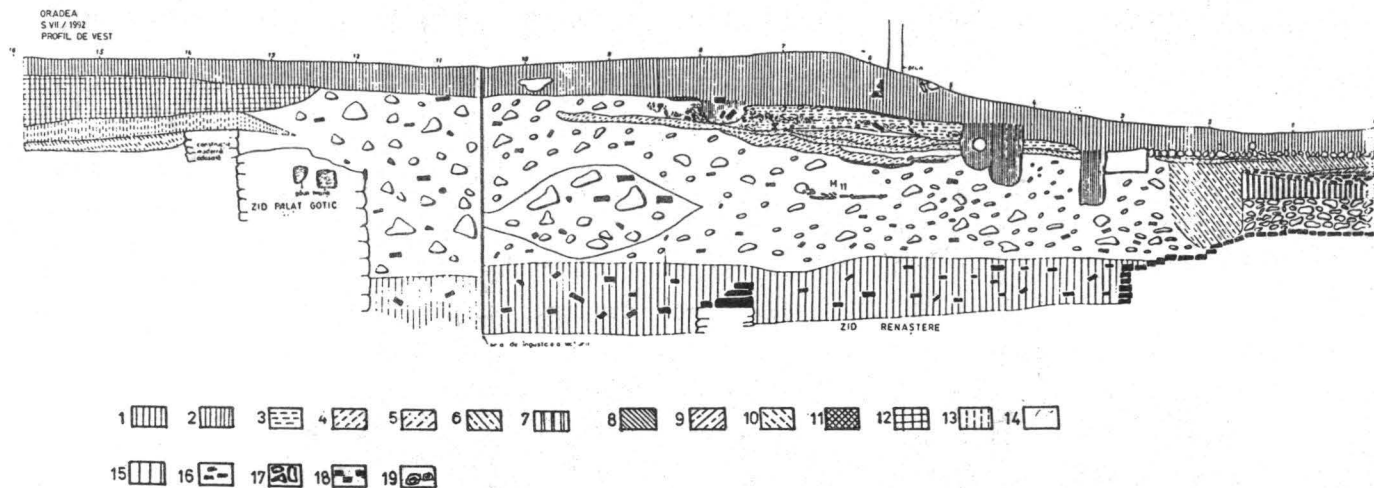
Fig. 6

Profilul de vest al secțiunii S VII. Legenda: 1. sol actual; 2. gropi de țevi; 3. mortar, cărămidă și piatră; 4. lut; 5. lut cu cenușă; 6. groapă cu pigment de cărbune; 7. pământ cu cărămidă și piatră; 8. pământ cenușiu; 9. dărâmături cu cărămidă; 10. nisip în amestec cu cărămidă și var; 11. arsură; 12. dărâmături; 13. pământ curat, cenușiu; 14. strat cu cărămidă și mortar; 15. dărâmături; 16. cărbuni; 17. pietre; 18. cărămizi; rădăcini.

S VII/1992 (15 x 4 m, dar jumătatea de sud restrânsă la 5 x 2 m) (fig. 6) a fost plasată perpendicular pe latura de sud a bastionului din colțul palatului princiar, spre est de S I/1992.

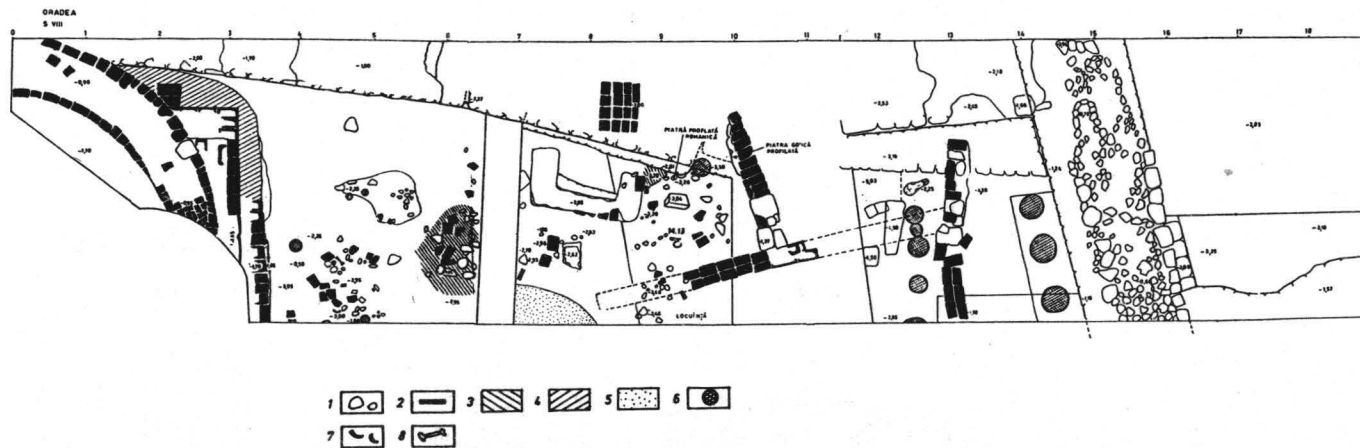
Fig. 7

Planul secțiunii S VIII. Legenda: 1. pietre; 2. cărămizi; 3. arsură; 4. mortar de fundații; 5. mortar; 6. gropi de pări; 7. cioburi:

8. oase.

S VIII/1992 /19 x 4 m) (fig. 7), paralel cu S VII, la 3,10 m spre est.

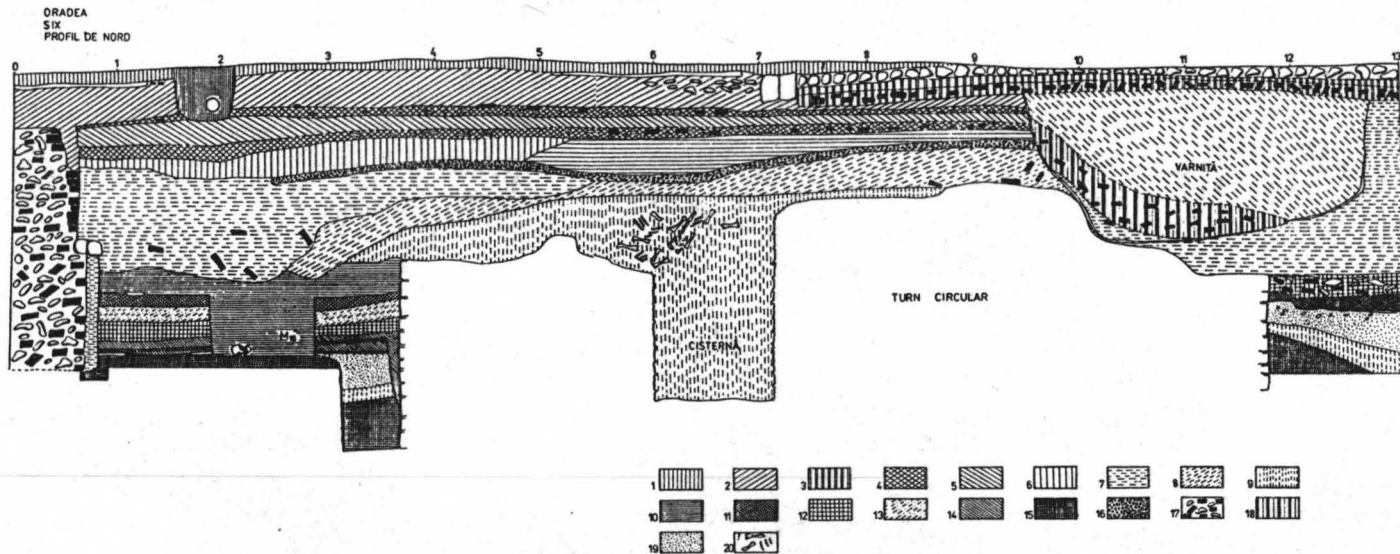
Fig. 8

Profilul de nord al secțiunii S IX. Legenda: 1. sol actual; 2. depunere de pământ curat; 3. nisip cu pavaj de cărămizi; 4. pământ cu mortar și cărămizi; 5. pământ cenușiu; 6. pământ compact cenușos; 7. nivel de umplură; 8. lut galben; 9. pământ negru; 10. pământ brun; 11. nivel de cultură cu multă ceramică; 12. pământ negru cu ceramică și oase; 13. pământ lutos; 14. sol galben; 15. sol viu; 16. pietriș; 17. pietre și cărămizi; 18. cărămizi cu var; 19. pământ galben; 20. oase.

S IX/1992 (13 x 2,5 m) (fig. 8) în exteriorul aripii de est a palatului princiar, într-un unghi determinat de prezența unor obstacole actuale (copac masiv, betoane).

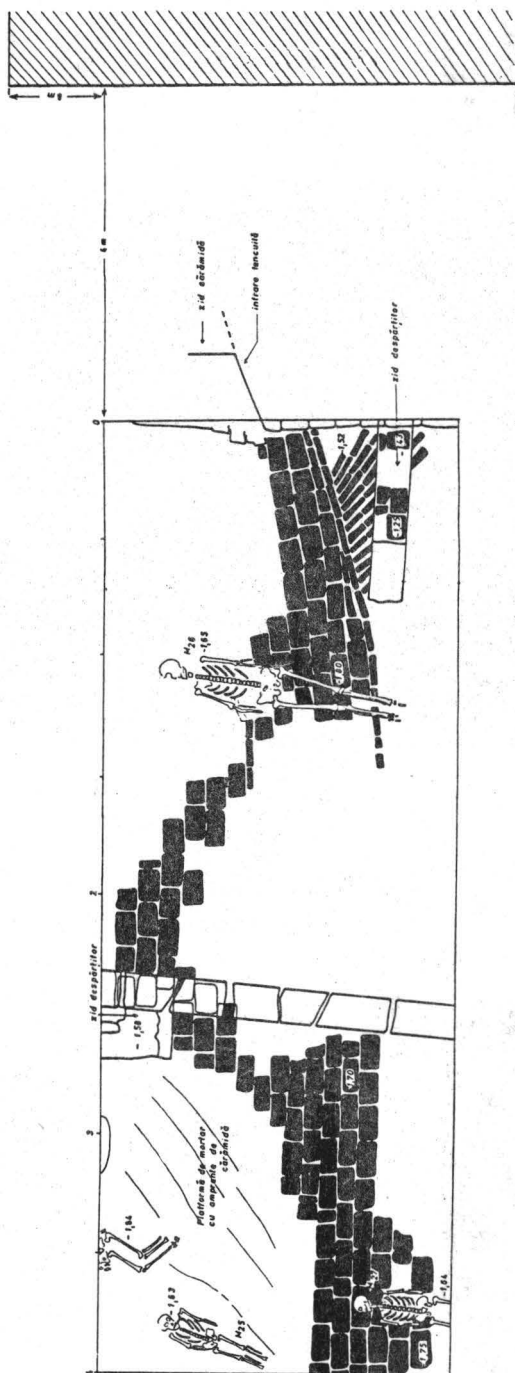
Fig. 9
Planul podelelor și mormintelor de secol XVI, din S XIII.

S XIII/1993 (8 x 3 m) (fig. 9), între S IX/1993 și S V/1991, la o distanță de opt metri de colțul de sud-est al bastionului, perpendicular pe el, la o distanță de patru metri.

Al doilea cimitir, tot creștin, a fost instalat pe ruina aripii de sud-est a palatului episcopal (03) (fig. 9). Piese de inventar și monedele îl leagă cel mai probabil de asediul pe care cetatea l-a suportat în anul 1598.

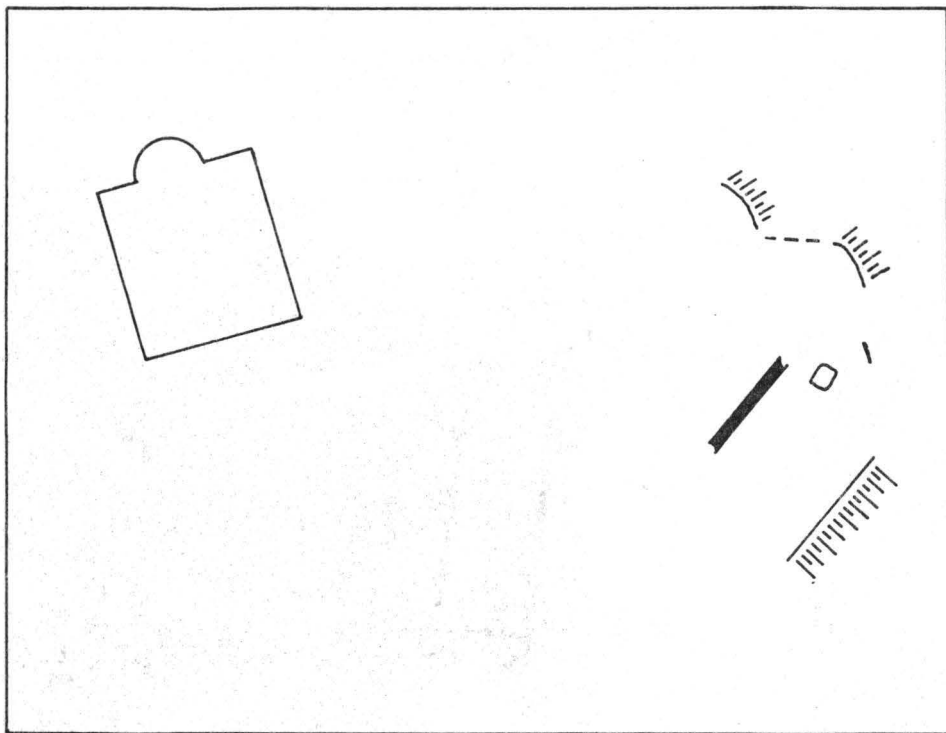
Fig. 10

Cetatea Oradea în preajma anul 1241. Schiță după cercetările arheologice.

La sud de catedrală, la aproximativ 50 m distanță, a fost ridicată o construcție mai importantă. Despre ea știm puține lucruri. Avea o dezvoltare longitudinală (lungimea constatată, circa opt metri), cu fundații groase de 1,30 m. Pentru încadrarea ei cronologică dispunem doar de câteva observații de logică constructivă. Lângă ea, spre sud, la o distanță foarte mică (0,7 m), se va ridica o aripă a palatului episcopal care va funcționa până la mijlocul secolului al XVI-lea. Or, despre această ultimă construcție știm că era funcțională la mijlocul secolului al XIV-lea și că unul dintre pilonii ei centrali refolosea o piatră ecarisată de la o clădire anterioară. Ar fi deci firesc să considerăm această construcție (denumită de noi convențional 02), ca fiind funcțională înainte de secolul al XIV-lea. Cu titlu de ipoteză, până la o cercetare arheologică întreprinsă în singurul loc neacoperit acum cu clădiri, adică în fața brutăriei cetății, am putea presupune că a fost prima fază a palatului episcopal (fig. 10).

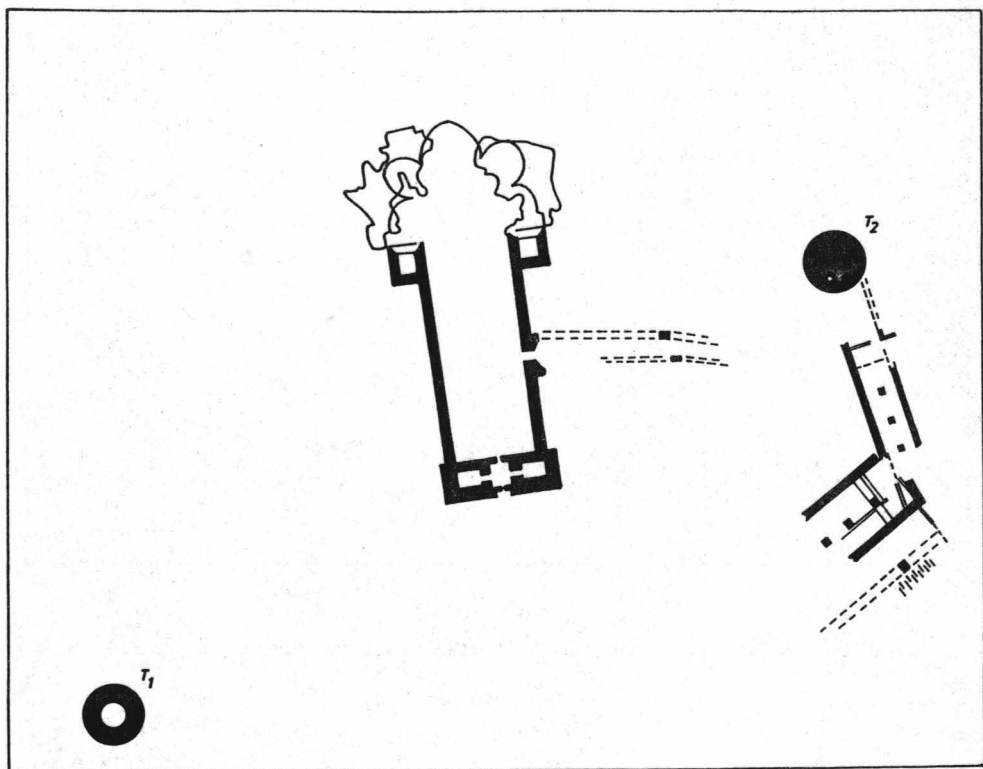
Fig. 11

Cetatea Oradea în secolele XIV-XVI. Schiță după cercetările arheologice.

În economia cetății de la Oradea, întreaga parte sudică a catedralei făcuse parte din claustrul episcopal. Catedrala gotică a fost legată cu palatul mai întâi cu un zid simplu, de incintă (0,70 m + câte 0,25 și 0,21 m pentru crepide). Ulterior, spre vest, la 3,35 m a fost amplasat un alt zid mai subțire (0,50 m), fără fundații. Probabil acestui din urmă motiv i se datorează prezența unor contraforți²³. Cele două ziduri asigurau funcționarea unui coridor care îi conducea pe episcopi și anturajul lor apropiat din portalul de sud al catedralei, direct în palat (fig. 11).

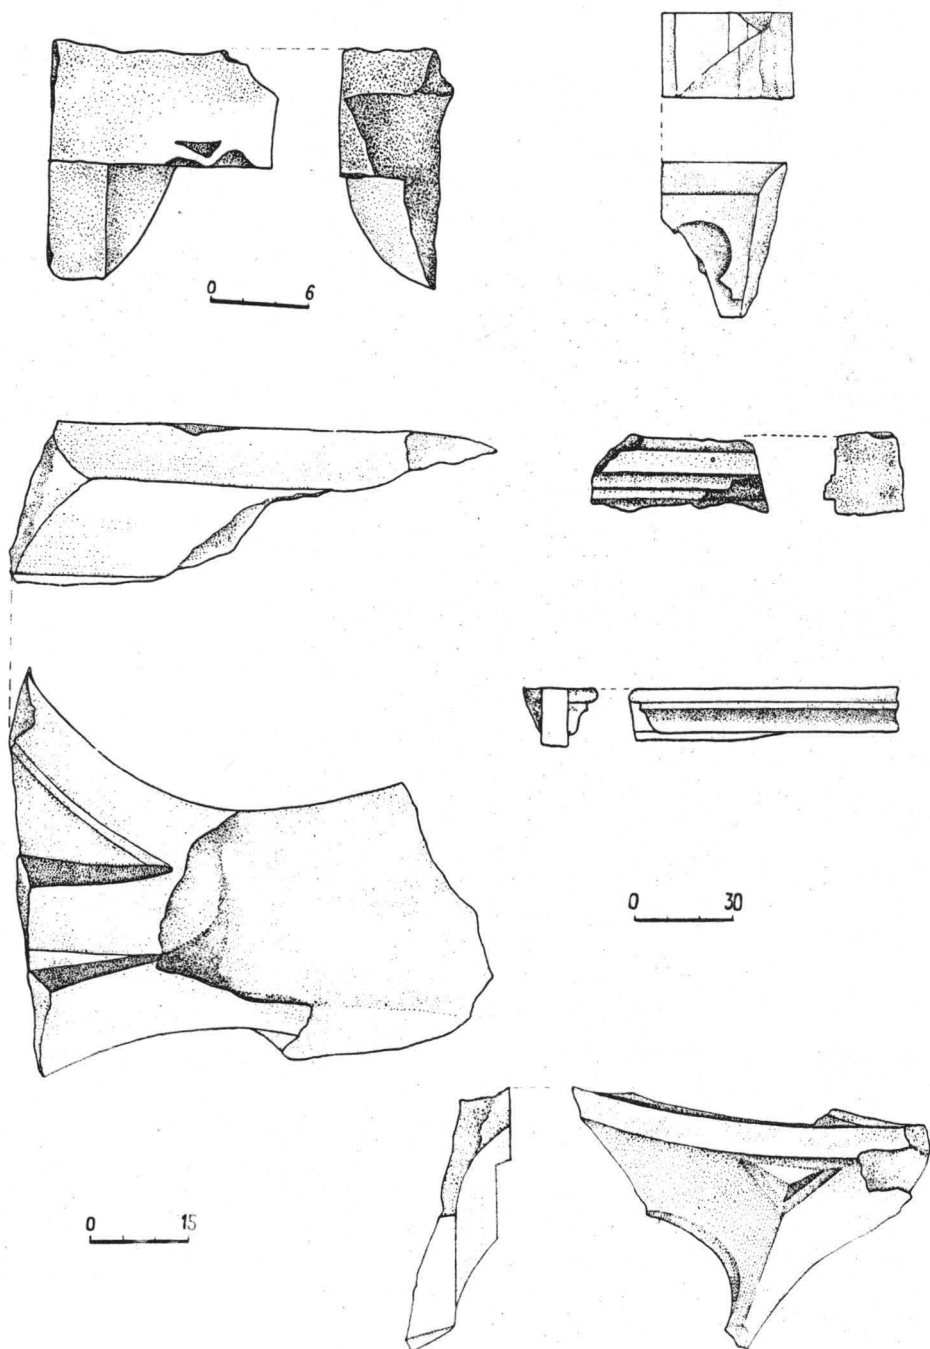
Fig. 12

Pietre profilate gotice și renaștiste.

Anual, fiecare campanie scoate la lumină un set de 15-30 de fragmente profilate de piatră (fig. 12). În campania anului 1992 a fost găsită o piesă romanică. Fragmentele gotice se compun din ogive, părți de ancadramente, muluri de ferestre, console, feroane. În mod sigur au aparținut mai multor construcții, diferite și ca timp de utilizare. Unele sunt diferențiate și prin calitatea pietrei utilizate. Cea mai remarcabilă piesă o constituie un capăt de fleron (S VII) (17,5 x 7 cm). Cu o deosebită finețe, pe partea vizibilă a fost cioplit un turnuleț surmontat din trei părți de scuturi cu cruci. În stânga și dreapta pornesc curburile unor ciubuce.

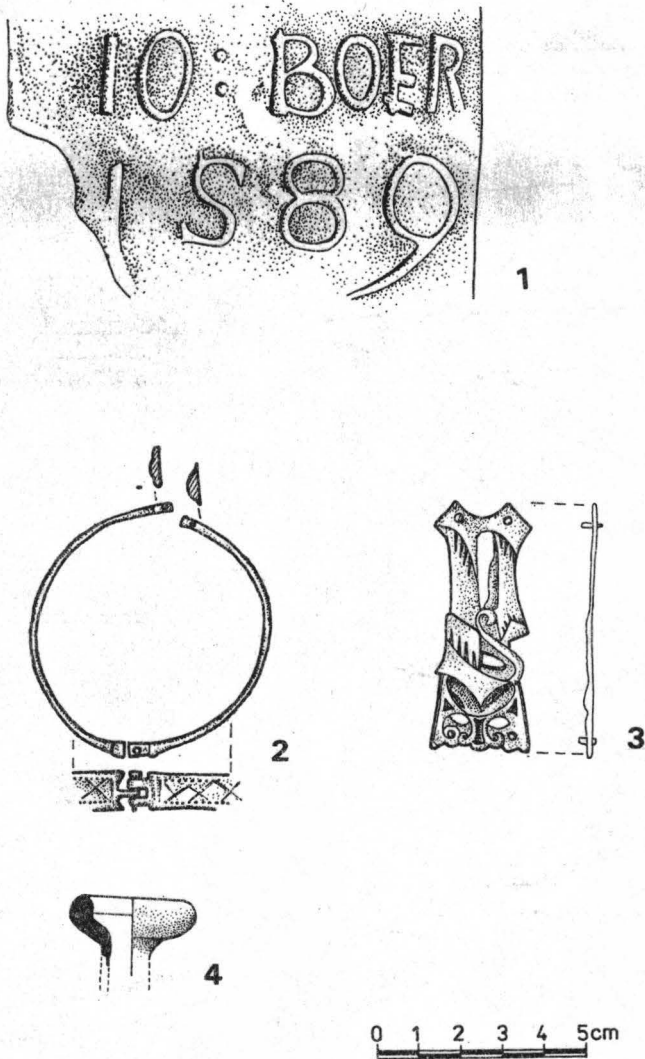
Fig. 13

Piese diverse: **1.** inscripție pe un ancadrament renescentist; **2.** brățară de argint (sec. XVII); **3.** aplică de bronz pentru copertă de carte (sec. XIV-XV); **4.** gât de sticlă (prima jumătate a sec. al XVI-lea).

13/3) și la vase din deceniile turcești ale cetății. Unul dintre morminte (M 29) a avut accesorii vestimentare bogate (copcii, ace de păr). O cantitate impresionantă de proiectile, ghiulele și fragmente de ghiulele ilustrează urmele asediului de la sfârșitul secolului al XVII-lea. Arme de fier sunt destul de puține, dar variate: vârfuri de lănci și sulită, săbii, țevi de arme de foc. Apoi pinteni, accesorii de cavalerie, feronerie de construcție, unelte, instrumente etc.

Sticla apare consecvent în fiecare campanie; mai întâi ochiurile de geam în jurul diametrului de 13 cm. Apoi urmează vasele de sticlă: pahare mai multe, dar și recipiente de altă natură (fig. 13/4). Majoritatea sunt din secolul al XVI-lea²⁸.

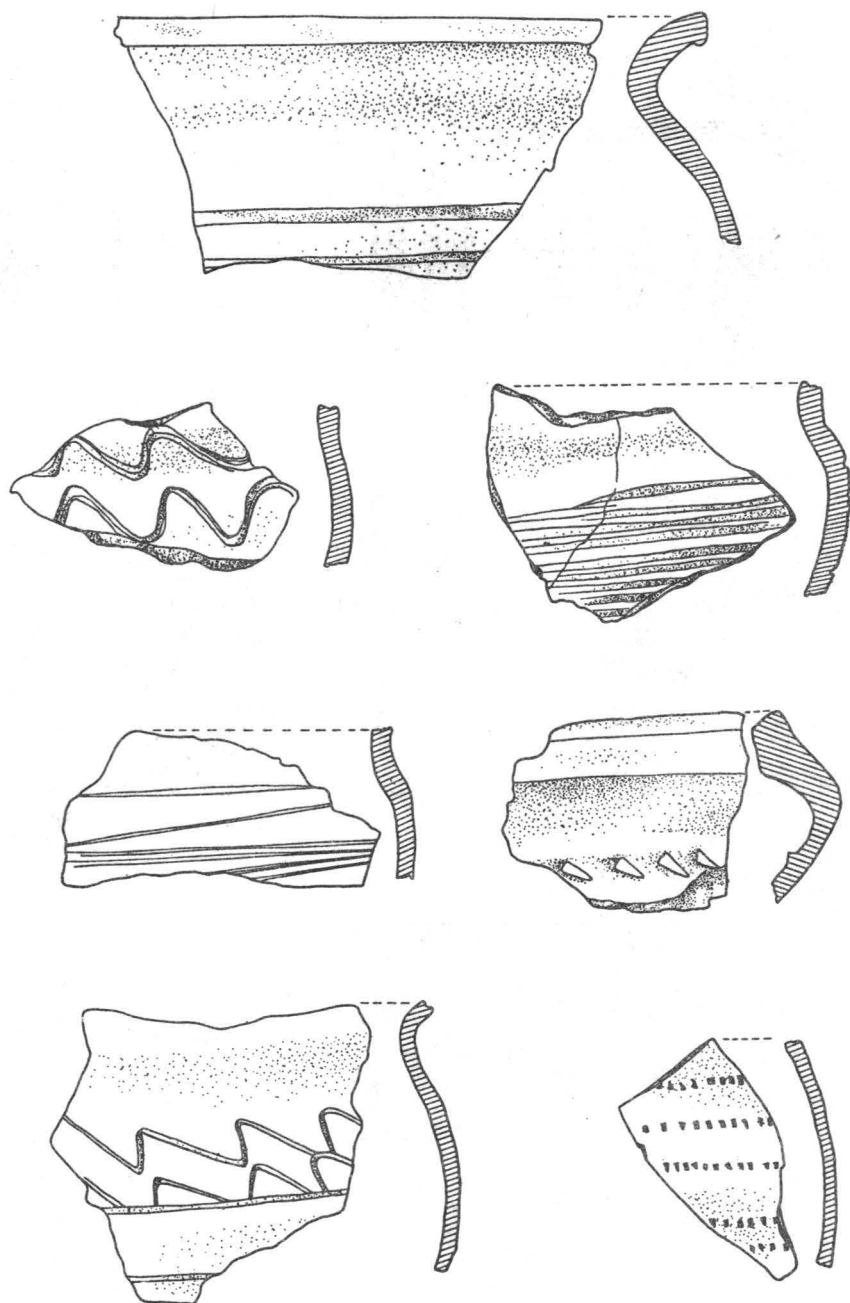
**Fig. 14**

Ceramică din sec. al XII-lea - prima jumătate a sec. al XIII-lea.

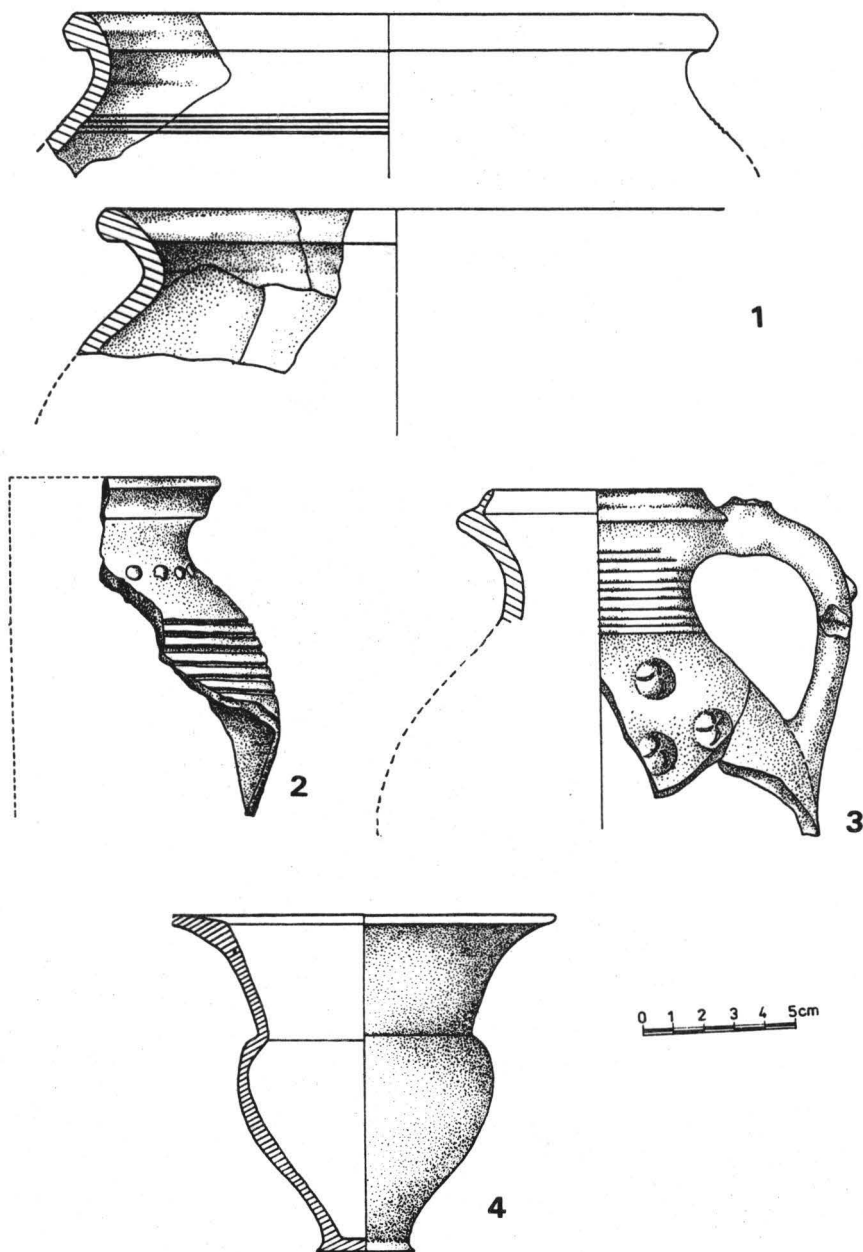
Fig. 15

Ceramică: **1.** vase din sec. XII; **2.** vas din sec. XV-XVI; **3.** vas smălțuit din sec. XVII;
4. cahlă-oală din sec. XVII.

Capitolul cahlilor se deschide cu exemplare care pot fi bine datate în cursul secolului al XV-lea. Sunt exemplare cu forme semicilindrice, care au în față decurii ori traforuri care imită arhitectura gotică. Deocamdată cel puțin, ele nu au analogii descoperite în Transilvania, ci doar în Moldova sau Ungaria. Foarte puține cahle asemănătoare celor găsite în săpăturile vechi au apărut din nou. Menționăm fragmente cu decoruri florale și geometrice²⁹, de factură habană categorică. O altă piesă³⁰, nu numai că nu ni se pare a fi de aceeași proveniență, dar pare a avea și o altă datare decât cea propusă "în jurul anului 1624". Cahlele-oală cu gura circulară s-au folosit până târziu, în plin secol XVII (fig. 15/4).

le executate pe suprafața palatului apar adesea vase mari, cu două torți, eventual cu un brâu decorativ, zmălțuite în interior și în exterior (fig. 15/4), folosite pentru apa asediaților din 1692.
