CONTRIBUȚII LA CUNOAȘTEREA ISTORIEI CONSTRUCȚIEI CETĂȚII RENASCENTISTE DIN ORADEA^x

Emödi Ioan

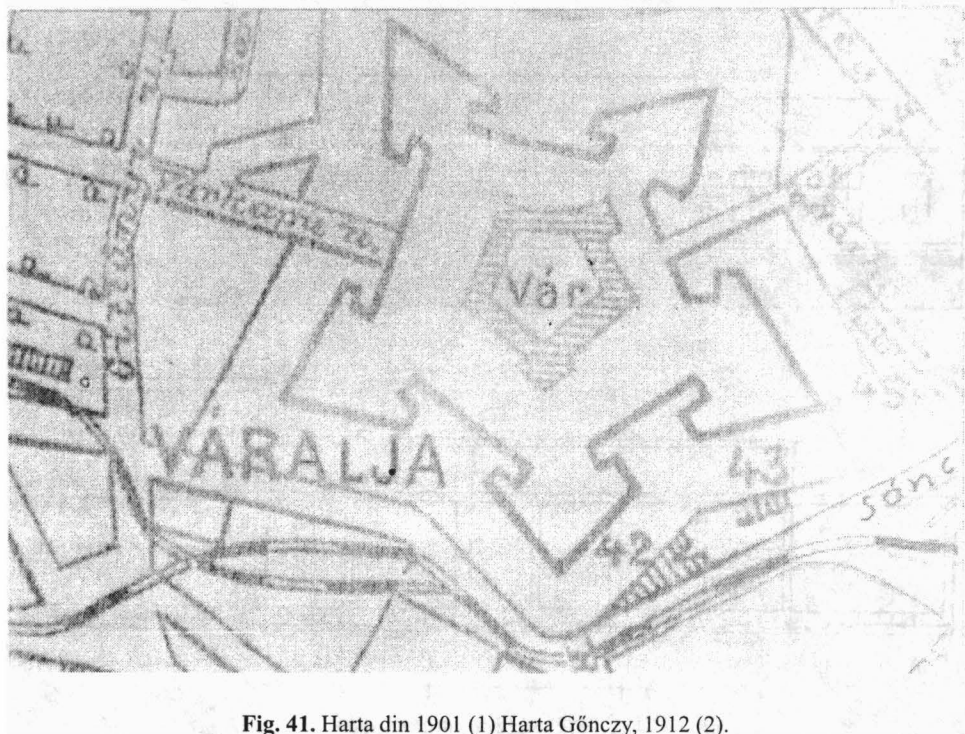
Fig. 41. Harta din 1901 (1) Harta Gönczy, 1912 (2).
