DONJONUL DE LA CHERESIG (JUD. BIHOR): ISTORIC ȘI PROPUNERI DE RESTAURARE

THE KEEP FROM CHERESIG (BIHOR COUNTY): HISTORY AND RESTAURATION PROJECT

Key words: Keep, Cheresig, History, Restauration Project

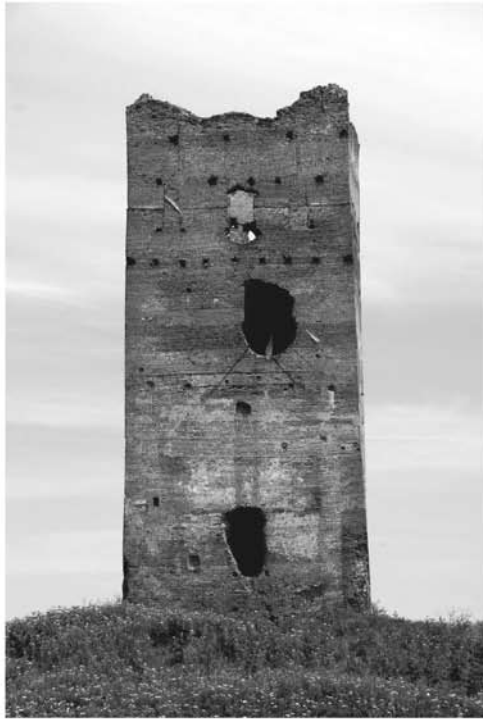
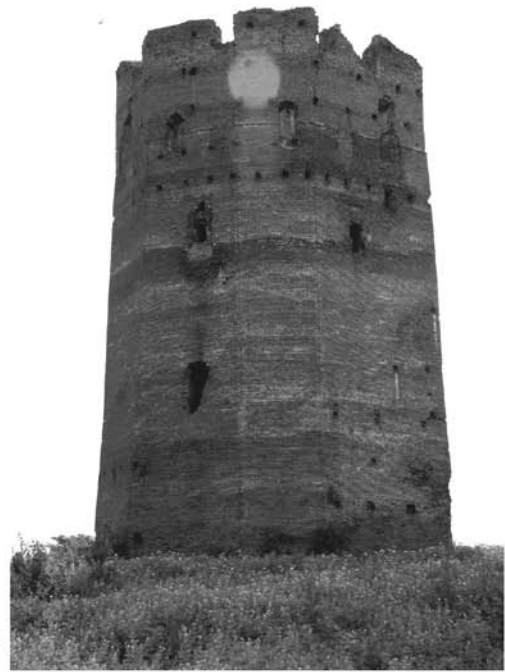
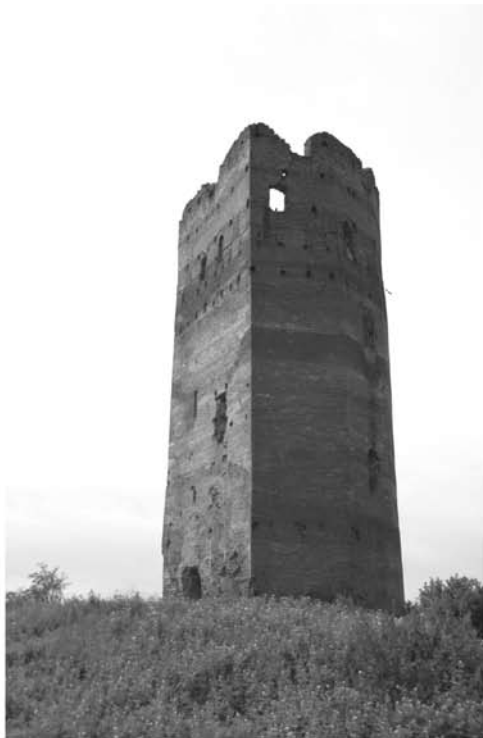
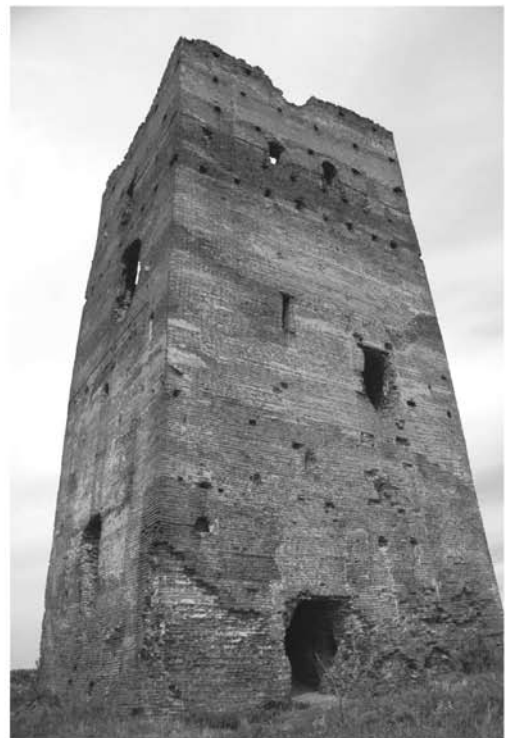
Pl. V

Pl. V: Donjonul de la Cheresig; fotografiile nr. 1 – 4: starea actuală a monumentului (fotografiile făcute în vara anului 2009). The Cheresig keep; photos nr. 1 – 4: actual status of the monument (pictures taken in the summer of 2009).
