DONJONUL DE LA CHERESIG (JUD. BIHOR): ISTORIC ȘI PROPUNERI DE RESTAURARE

THE KEEP FROM CHERESIG (BIHOR COUNTY): HISTORY AND RESTAURATION PROJECT

Abstract

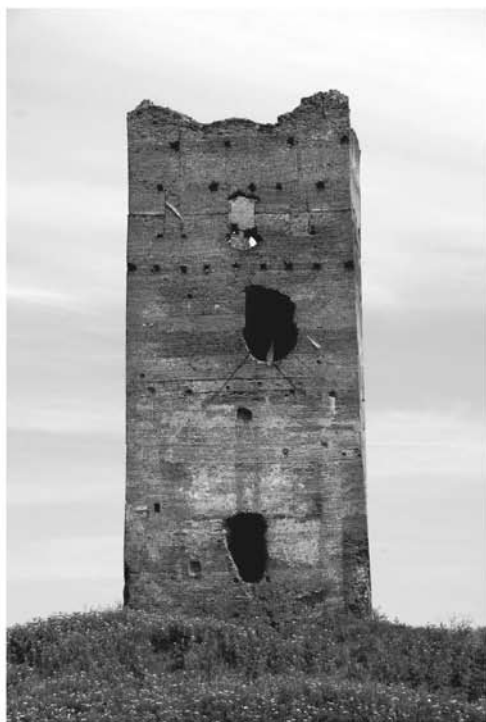
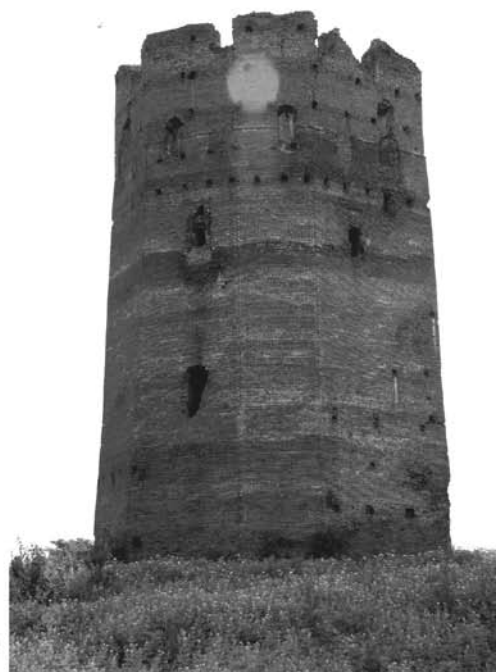
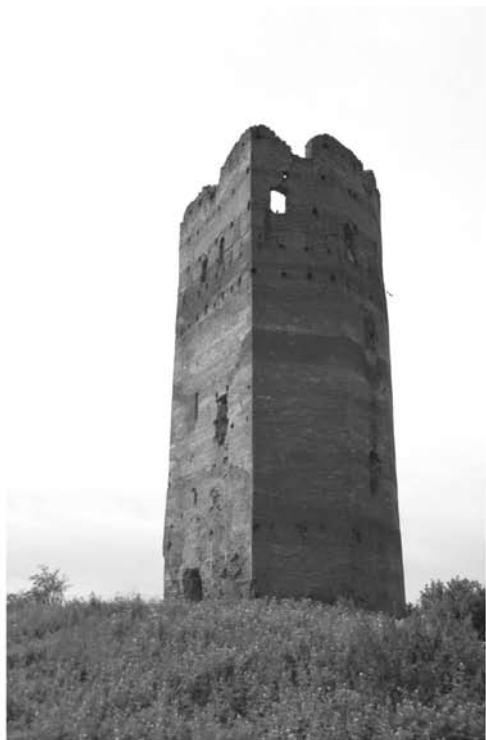
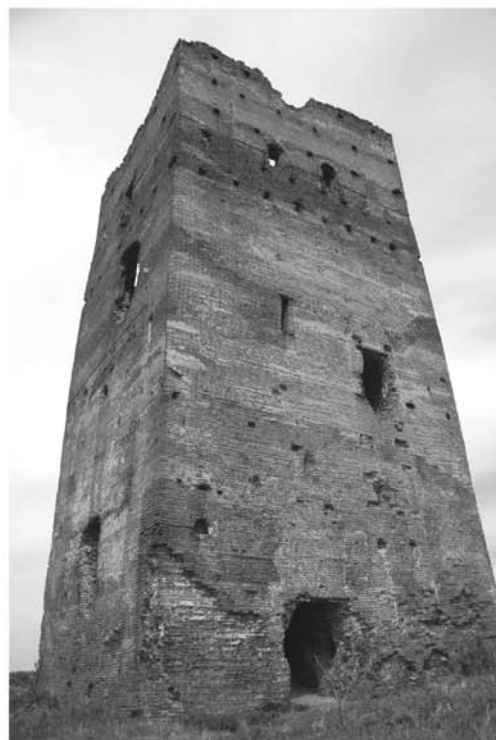
Pl. V

Pl. V: Donjonul de la Cheresig; fotografiile nr. 1 – 4: starea actuală a monumentului (fotografii făcute în vara anului 2009). The Cheresig keep; photos nr. 1 – 4: actual status of the monument (pictures taken in the summer of 2009).
