# **CASTRUL ROMAN DE LA RIȘNOV. SĂPĂTURILE ARHEOLOGICE DIN ANII 1973-1974**

## **(Raport preliminar)**

de NICOLAE GUDEA și IOAN I. POP

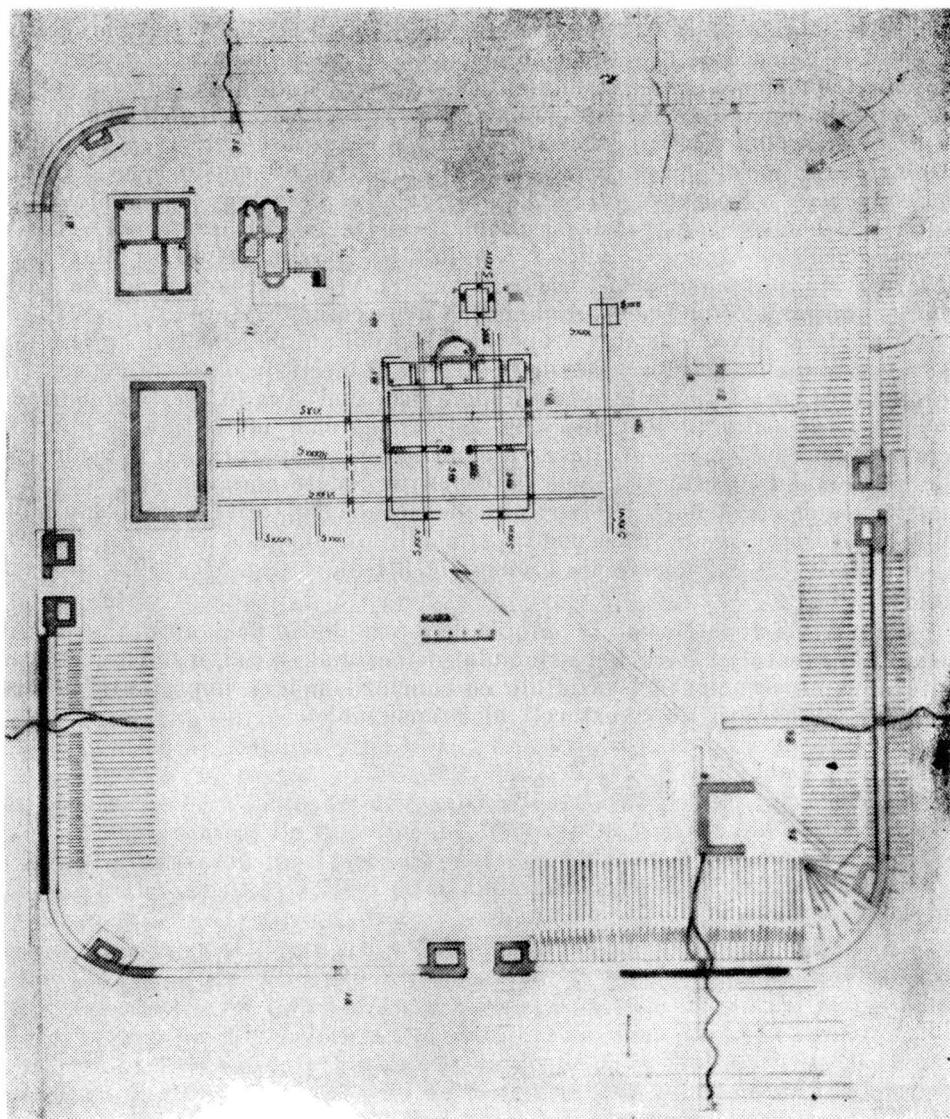
*Fig. 1.* — Planul castrului cu săpăturile.

Au fost executate următoarele săpături, concentrate îndeosebi la clădirea centrală (*principia*), clădirile din *latus praetorii dextrum* și alte obiective foarte apropiate: Secțiunea XXIII ( $30 \times 1,25$  m) a fost trasată peste portiunea de NV a clădirii comandamentului; secțiunea XXIV ( $10 \times 1,25$  m) peste clădirea G, care apoi a fost complet dezvelită; secțiunea XXV ( $35 \times 1,25$  m) peste partea de SE a comandamentului. Secțiunile XXVII ( $3 \times 3$  m) și XXVIII ( $2 \times 2$  m) au fost trasate peste absida laterală de pe latura de SV a clădirii centrale. Secțiunea XXVI ( $36 \times 1,25$  m) în *latus praetorii sinistrum*.

În anul 1974 au fost executate secțiunile XIX-a ( $25 \times 1,25$  m), XXIX-a ( $25 \times 1,25$  m), XXXIII ( $25 \times 1,25$  m) paralele peste *latus praetorii dextrum*; secțiunile XXXI ( $6 \times 1,25$  m) și XXXII ( $6 \times 1,25$  m) pe direcția zidului din față al clădirii centrale în *latus praetorii dextrum* și secțiunea XXX ( $4 \times 5$  m) la capătul de SE al secțiunii XXVI.

Efectuarea acestor secțiuni a dus la completarea planului clădirii centrale și a imaginii despre interiorul castrului (fig. 1).

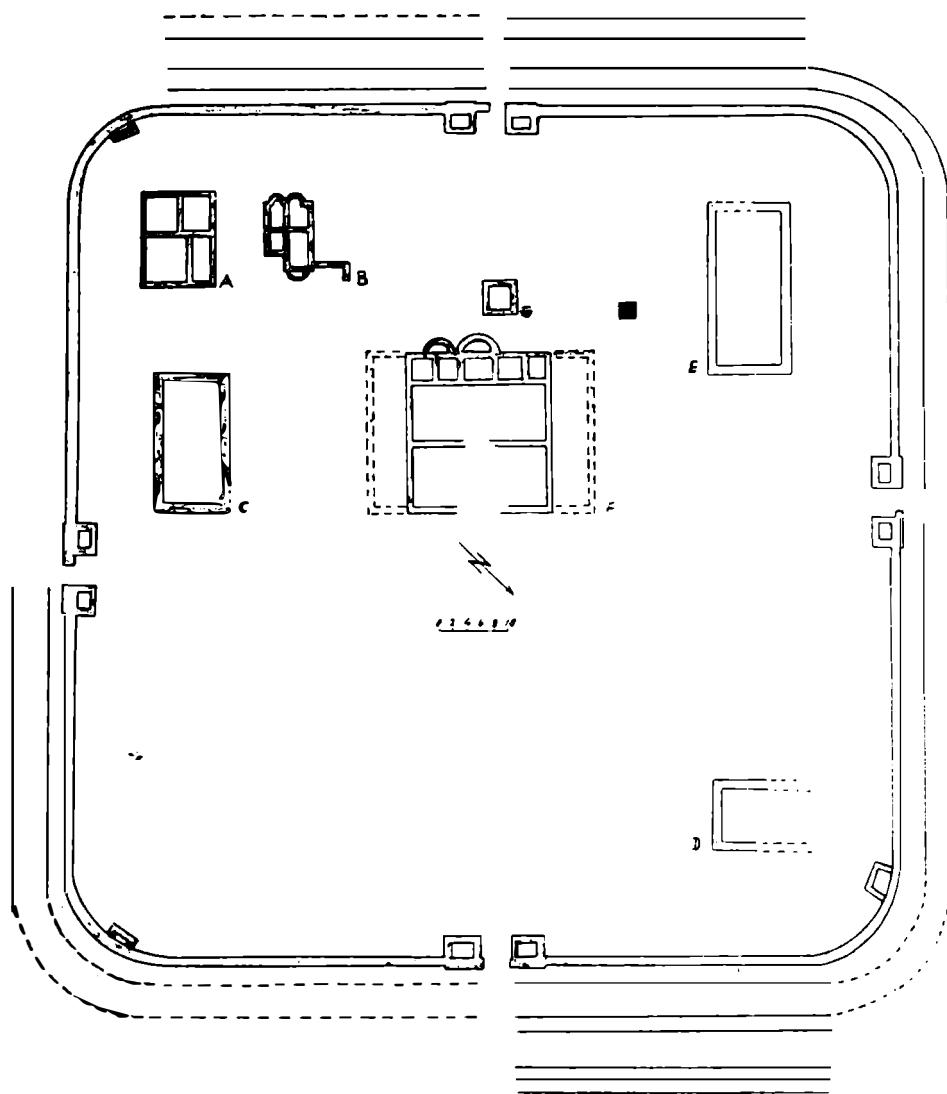
*Fig. 1a. — Planul castrului cu construcțiile din interior.*

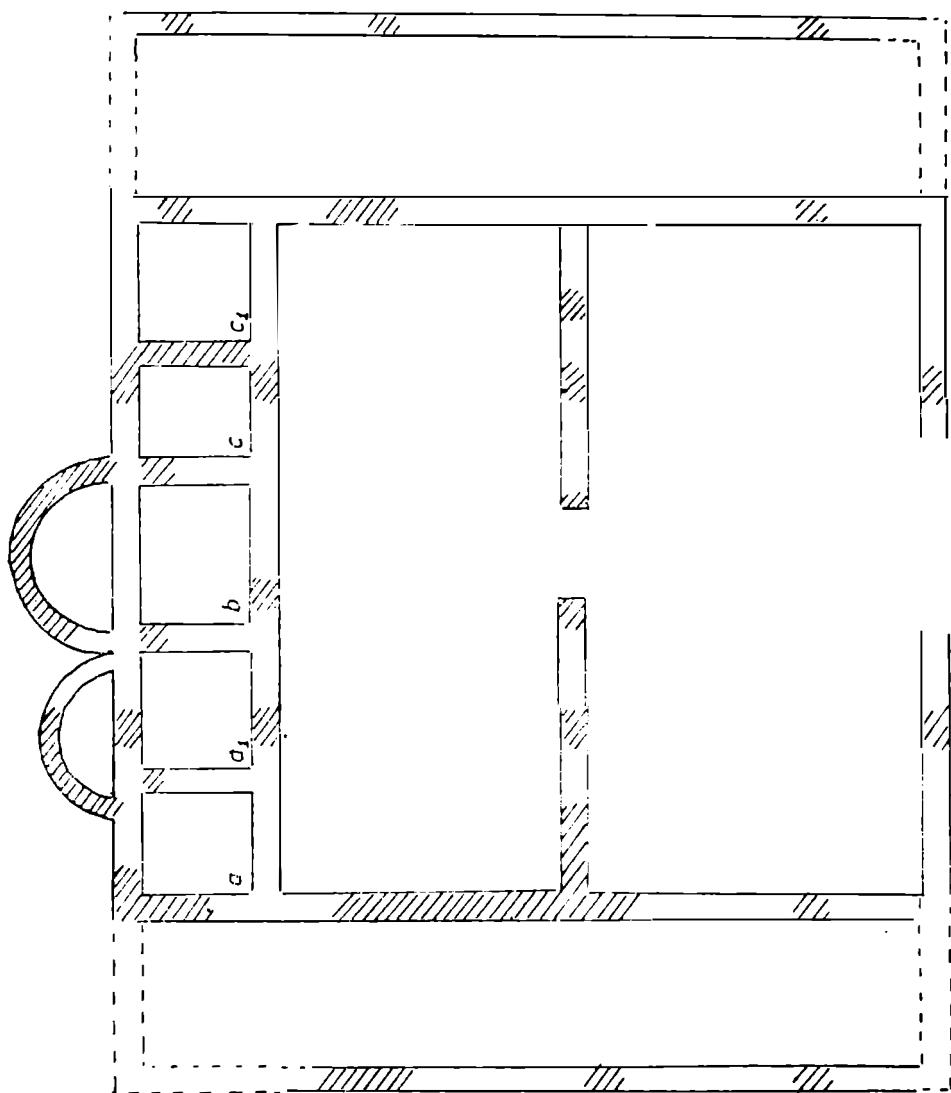
**Fig. 2. — Planul provizoriu al clădirii comandamentului.**

Clădirea comandamentului (*principia*), al cărei plan nu a fost încă în întregime determinat, reprezintă o construcție măsurind  $21 \times 24,50$  m. Probabil că lățimea construcției este mai mare, zidurile identificate prin secțiunile

XIX, XXIX, XXXIII în *latus dextrum* și de aceeași în *latus sinistrum* probabil că reprezintă extremitățile laterale ale principiei. Deocamdată însă faptul nefiind confirmat arheologic nu putem preciza acest lucru. Clădirea are trei părți distincte. Pe latura de SV se află un sir de cinci încăperi (a,a<sub>1</sub>,b,c,c<sub>1</sub>) a căror lățime este în interior de 3,30 m; lungimea diferă. Încăperea centrală (b) este lată de 4 m iar în dreptul ei în exterior a fost construită o absidă semicirculară. O absidă identică a fost construită și în dreptul încăperilor și a<sub>1</sub>. Camerele erau încălzite. Resturile de hipocaust identificate mai ales în încăperile a,b,c și în abside sint o dovedă în acest sens. Interiorul camerelor era padimentat cu țigle, pește care era pus un strat subțire de *cocciopesto*. În încăperi a fost găsit foarte puțin material arheologic. Nu se poate stabili raportul în timp între construcția inițială și abside, deoarece zidul clădirii a fost demantelat în cea mai mare parte. Presupunem însă că inițial, pe latură erau numai trei încăperi (a,b,c) și că numai ulterior au fost construite ziduri despărțitoare în încăperile a și c; de asemenea, bănuim că absida laterală este mai târzie, deoarece ea nu are o poziție simetrică față de încăperea a.

În fața încăperilor se află o curte care, judecind după cantitatea mare de țigle scoase în secțiuni, era acoperită. Această curte, mare de  $8,10 \times 19,40$  cm era *peristilum*-ul. Din *peristilum* se trecea într-o altă curte (*atrium*) mai mare ( $10 \times 19,40$  m), pavată cu dale mari din piatră de gresie brună-galbenă. Dalele erau aşezate pește un strat de prundă puz deasupra aluviumii antice. Lățimea (întrării) deschiderii dintre *peristilum* și *atrium* era de 2,80 m; capetele zidului despărțitor se îngroșau în dreptul trecerii. În *atrium* a apărut, printre altele, și un fragment dintr-un monument din piatră calcaroasă-nisipoasă. Intrarea principală a clădirii nu a fost încă cercetată (fig. 2).

Secțiunile XXIX, XIX, și XXXIII trasate peste *latus dextrum* au dus la identificarea urmelor unor construcții. La 4,30 m de zidul cel mai SE al principiei a fost identificat un zid paralel care nu cotește spre SE (vezi secțiunea XXXI) și credem că el poate fi zidul lateral al clădirii comandamen-

tului (fig. 2). Nu au fost identificate alte construcții sigure între *principia* și clădirea C. Resturile de ziduri intersectate de secțiuni urmează să fie lămurite în campaniile viitoare.

Die Verfasser legen einen kurzen Bericht über die 1973 und 1974 im Römerlager von Rışnov durchgeführten Ausgrabungen vor; Ziel der Untersuchungen war die Klärung des Grundrisses des Kommandanturgebäudes (*principia*) und der Bauten der *latera praetorii*. Es wurde ein Plan des Hauptgebäudes (Abb. 2) erarbeitet: ein Wasserbassin und die Mauern der Gebäude von den *latera praetorii* konnten identifiziert werden. Im *latus sinistrum* fand man einen Herd, der nach dem Fundgut zu schliessen wahrscheinlich zu Kultzwechen benutzt wurde.

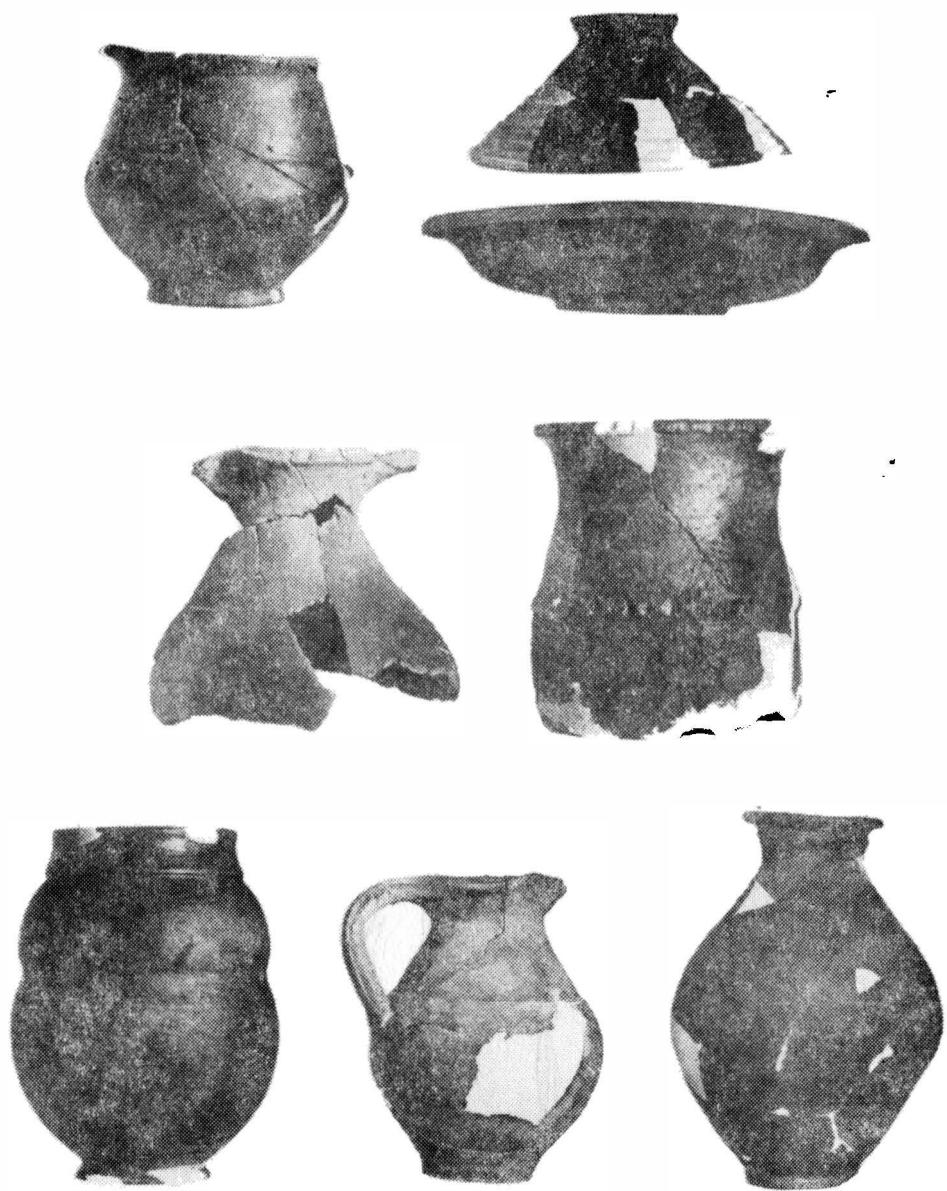
*Fig. 2a. — Ceramică descoperită în anii 1973—1974.*

Materialul arheologic care a apărut în cei doi ani de cercetări nu ieșe din cadrul obișnuit al descoperirilor de la Rîșnov și întărește observațiile noastre anterioare. Ceramică este în general sporadică, mai ales în aceste zone unde nu a fost o locuire proprietară (fig. 2a). Remarcăm în continuare apariția ceramicii dacice (fig. 2a/5); cîteva vase întregibile au apărut chiar în încăperile clădirii comandamentului. Dintre descoperirile făcute amintim aici, mai ales materialele de construcție din fier: piroane, scoabe (fig. 4/7-17), care dău indicații în legătură cu modul de acoperire al clădirilor, unele și arme (fig. 3/8-10, 13-19; 45-6, 18-20) obiecte din bronz ((fig. 3/1-6), os (fig. 3/7; 4/2,4) și sticla (fig. 4/1,3).

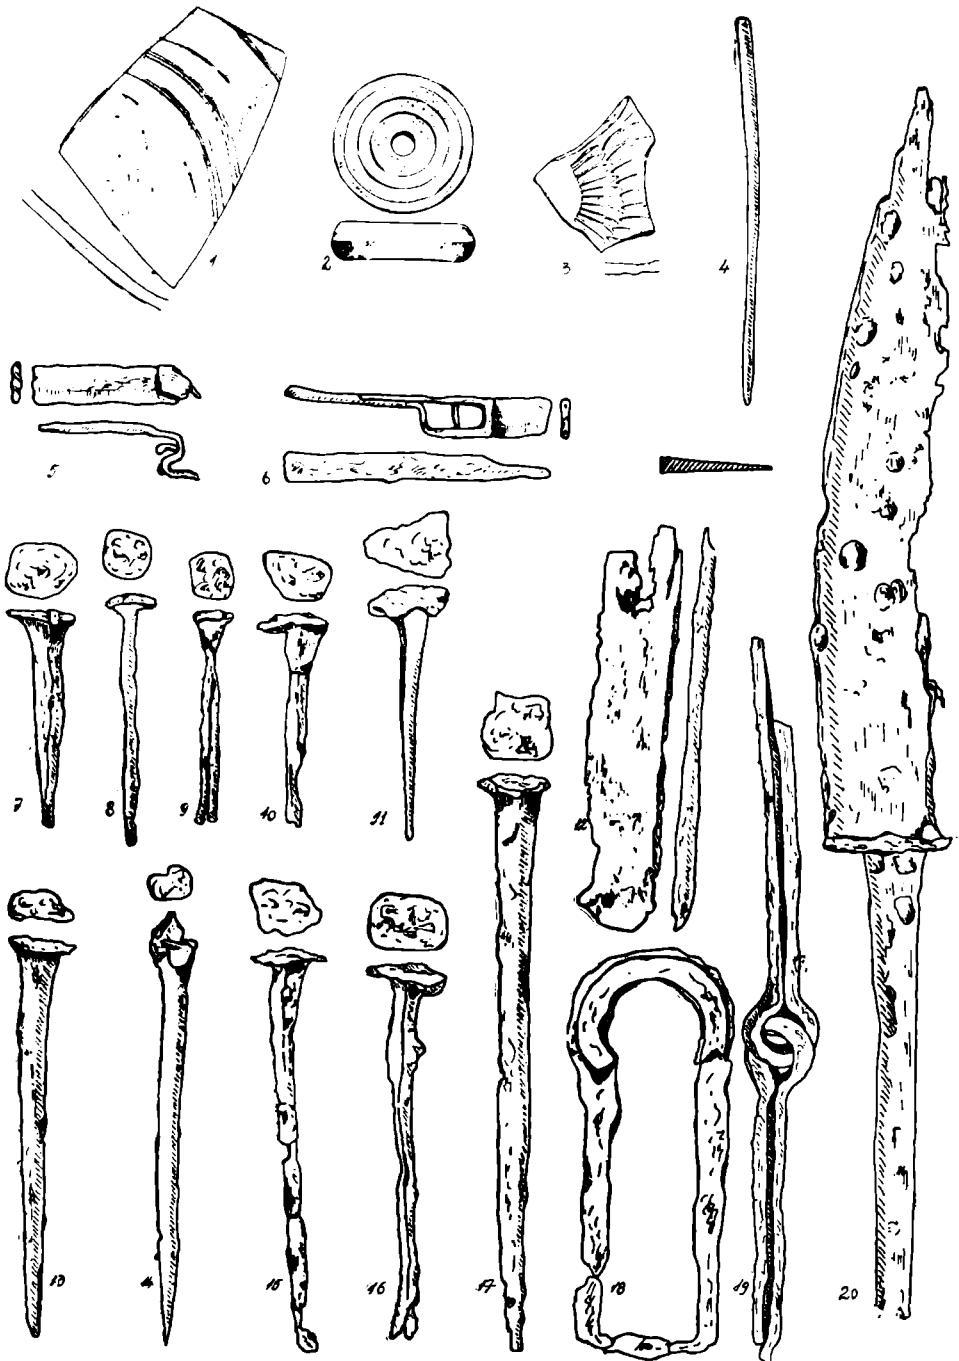
Fig. 4. — Materiale arheologice din secțiunile anilor 1973—1974.

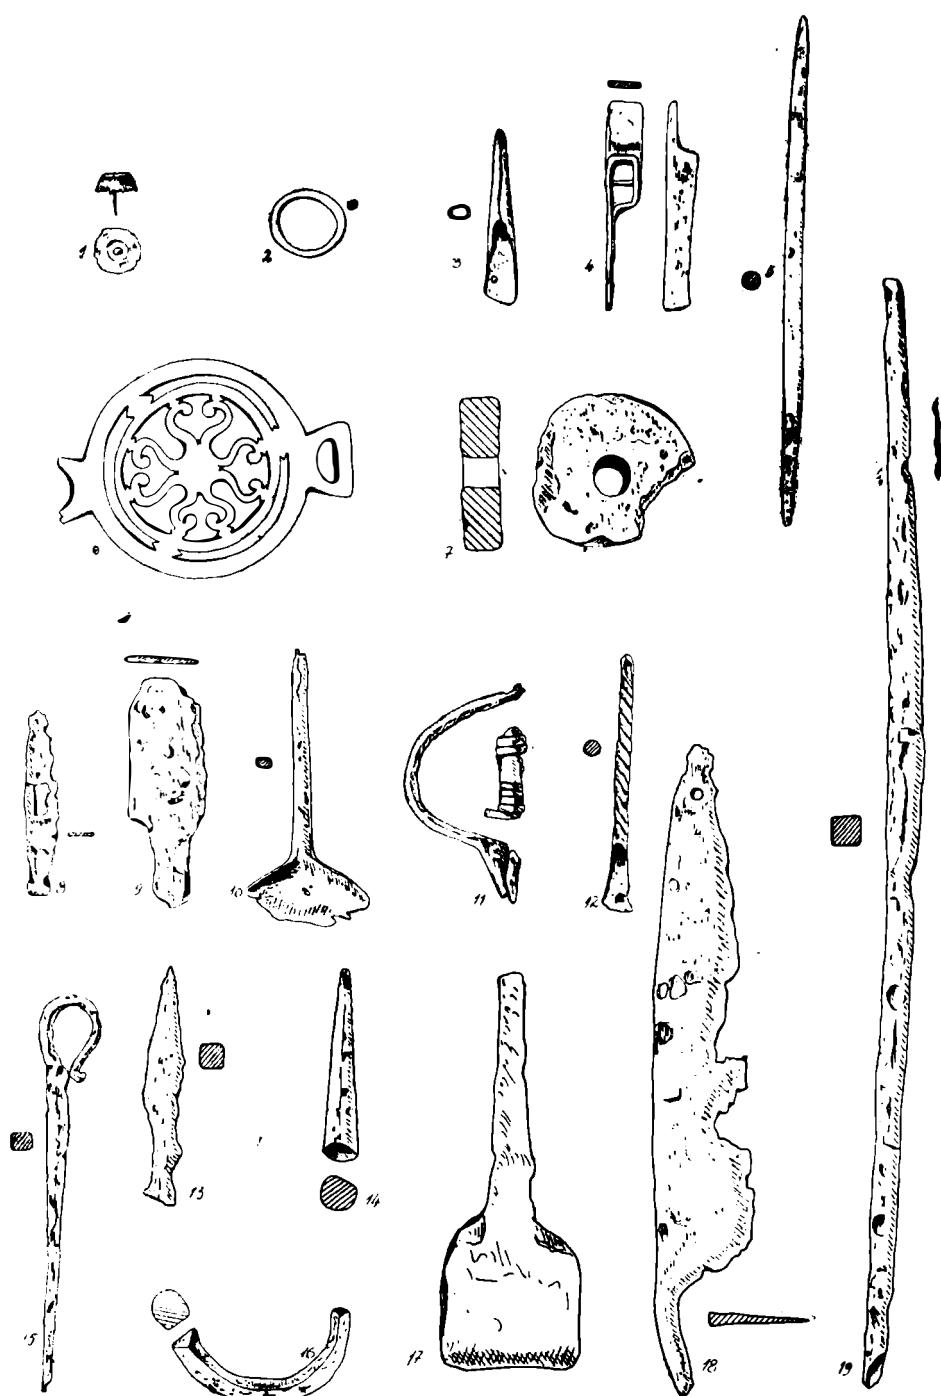
Fig. 3. — Materiale arheologice din secțiunile anilor 1973—1974.
