ASPECTE PRIVIND CONSERVAREA CALCARULUI NUMULITIC STUDIU DE CAZ – BASORELIEFUL DE TIP FRIZĂ - ANSAMBLUL MONUMENTAL DE LA MATEIAȘ

Abstract: *The Mateiaș Mausoleum was built in the memory of the First World War fallen heroes, who fought here during September-October 1916. The monument was built in two phases, between 1928-1935 and 1979-1984. The period 1979-1984 was the time in which extensive restoration works and several additions to the building were made. The connection between the old and the new was harmonized by the bas-relief frieze type, created by the young sculptor, Radu Adrian. It covers a surface of 56 square meters, with a support wall located at +816.30 meters altitude.*

This paper presents aspects that have been obtained by a visual and photographic analysis on site. The conservation intervention, in the presented case, aims to strengthen, clean, protect the artwork in its entirety, in order to prolong the life of the monument.

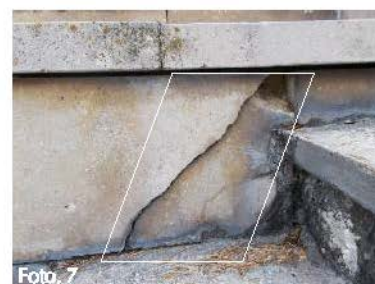
Foto. 7

Menționăm în primul rând fracturile, vechi sau mai noi (foto. 1, 2, 3, 4, 5, 6, 7, 8, 9, 10, 12), zonele pulverulente rămase în urma desprinderilor unor fragmente de material din componența lucrării, exfolierile din zonele adiacente celor pulverulente, microfisurile pe suprafețe restrânse, macrofisurile pe suprafețe mici și mari (foto. 1, 2, 7, 8, 10, 11, 12, 13, 18, 21, 22, 32, 37).

Fisurile și exfolierile pot fi generate de forțe de forfecare generate de reacțiile diferite de la nivelul substraturilor, în urma împingerilor în pereți, din cauza mișcărilor de teren, produse de carierele aflate în imediata vecinătate a ansamblului, și a deplasării inegale a acestora înspre exterior, plăcile îmbinate ale lucrării s-au deplasat inegal, cu câțiva centimetri față de plan, iar în anumite zone, au căzut, fiind de nerecuperat (foto. 3, 4, 5, 6, 7, 9, 10, 11, 13, 14, 30, 33, 36, 37). Mai pot fi observate depuneri de bacterii și

microorganismele (foto. 7, 8, 26, 27, 28, 35). Bacteriile care atacă piatra pot fi heterotrofe și autotrofe, ele reprezentând doar un mijloc, prin care factorii atmosferici, sunt transformați în sulfatați și nitriți (bioxidul de sulf, oxizii de azot) și depuneri negre, care pot fi depuneri din atmosferă (foto. 8, 10, 26, 34, 35).

- Consolidarea tuturor părților pulverulente și a fisurilor.
- Integrarea cromatică, prin refacerea textelor, cu un alt tip de vopsea, mai rezistentă factorilor atmosferici.
- Închiderea microfisurilor pentru a împiedica pătrunderea apei și a elimina fenomenul nociv de îngheț-dezghet.
