Erdélyi Magyar Restaurátor Füzetek 7

Erdélyi Magyar Restaurátor Füzetek 7
Revista Restauratorilor Maghiari din Transilvania 7

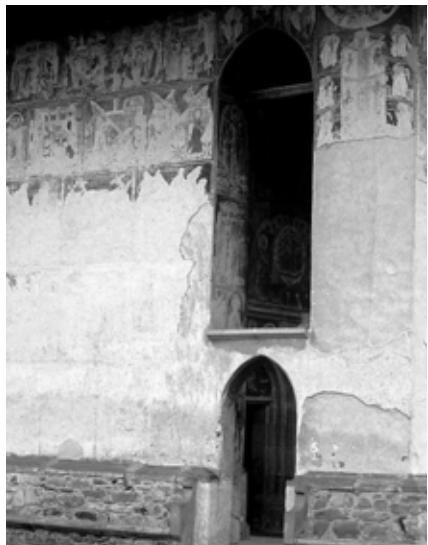
¹⁹ A budapesti Tárnok utca 14. számú ház homlokzata állatorvosi lóként mutatja a „modern homlokzat-restaurálás” összes hibáját.
