CONSIDERAȚII ASUPRA CONSERVĂRII BISERICII „SFÂNTUL GHEORGHE” DIN CADRUL COMPLEXULUI „GHEORGHE TĂTĂRESCU” CURTIȘOARA

Ion Catană

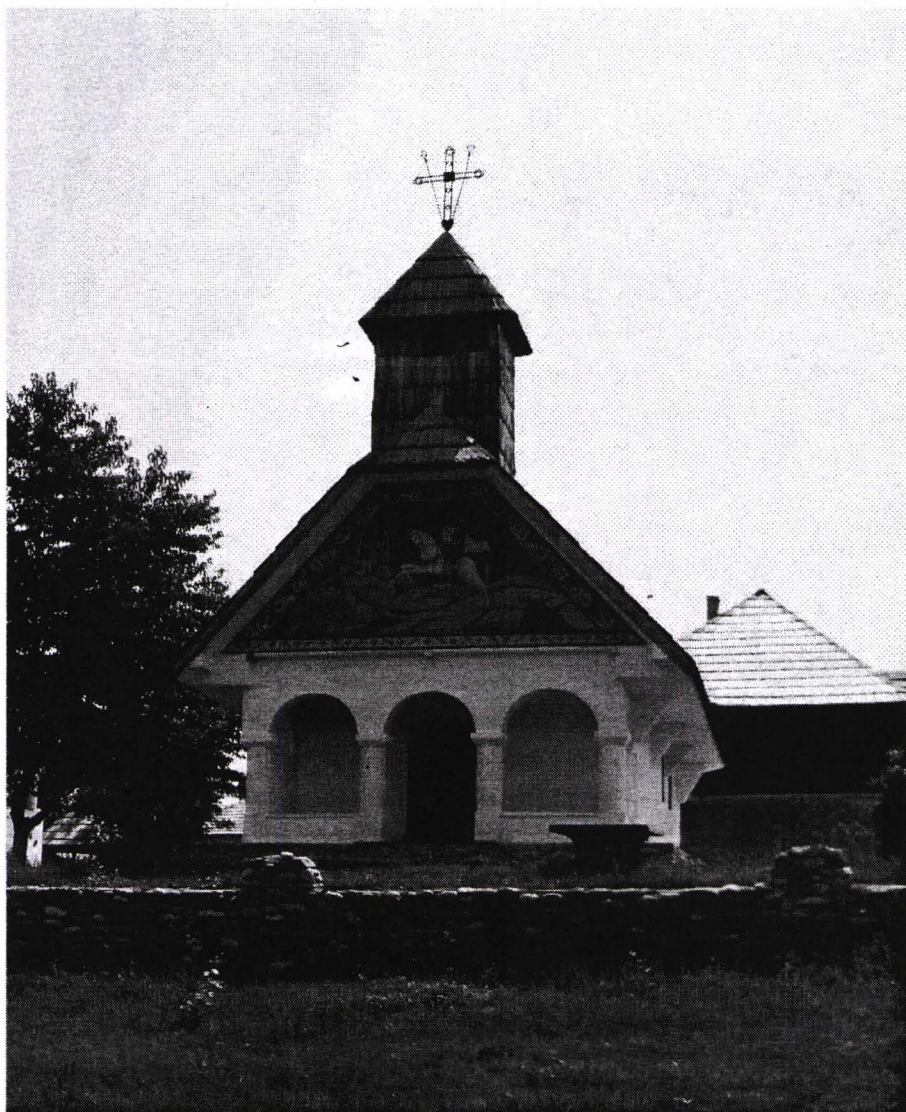
Fig. 1. Biserica „Sfântul Gheorghe” din cadrul Complexului „Gheorghe Tătărescu” de la Curtișoara Județul Gorj

Biserica în formă de navă cu altar poligonal, decroșat cu o turlă pătrată așezată deasupra tindei are o lungime de 9 m și o lățime de 6 m.

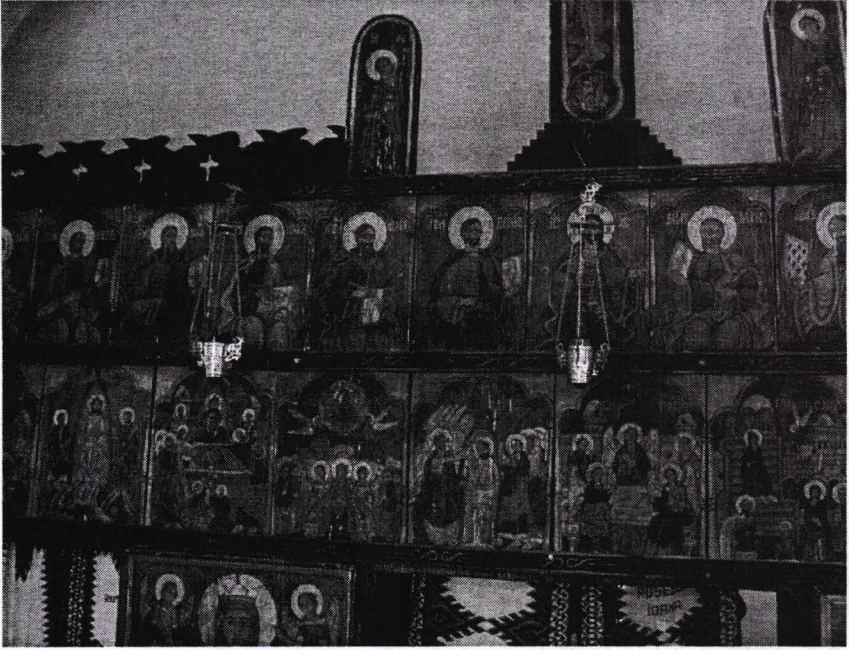
Fig. 2. Catapeteasma

Ceea ce atrage atenția în mod vulgar este catapeteasma ale cărei icoane au fost aplicate cu brutalitate, bătându-se cuie pentru susținerea lor și deteriorându-se astfel pictura acestora, nepermițându-ne nouă să le mai dăm jos de pe catapeteasmă pentru a fi conservate după toate metodologia impusă de aceasta. Aceste icoane au fost atacate de carii (fig. 3, 5, 6,7, 8,9,10,11,12,14 și 15), lemnul având mulți dușmani din rândul insectelor, iar dintre ei, cariile produc cele mai mari pagube.

Pentru conservarea icoanelor și a catapetesmei de la Biserica „Sf. Gheorghe” trebuie să ținem cont de mai mulți factori și anume:

- în primul rând trebuie să determinăm factorii de microclimat din biserică
- temperatură și umiditate;
- determinarea esențelor lemnoase din blatul icoanelor;
- curățirea mecanică a icoanelor pe verso – (îndepărtarea depunerilor și desprăfuirea lor; distrugerea găurilor de zbor;
- curățirea chimică a icoanelor pe verso (care cuprinde prepararea soluției de alcool etilic 20% din volum și restul apă distilată, aplicarea soluției prin pensulare);
- aplicarea tratamentelor la materialul lemnos de la icoane prin injectarea în găurile de zbor ale insectelor xilofage;
- aplicarea tratamentului prin pensularea în 2 reprize la interval de 24 de ore a insecticidului (compus din decis 0,2%, perasept 0,2%, gamma .H.C.H 1%, petrosin restul până la 100%).

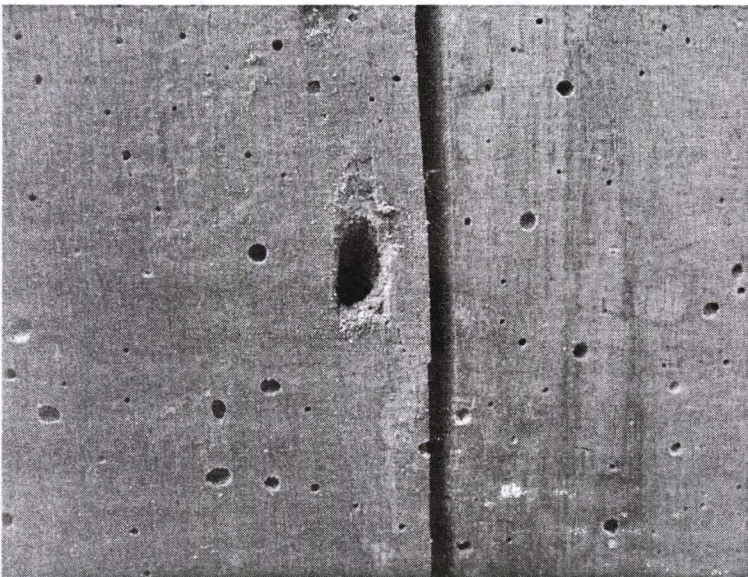
Fig. 6. Icoană reprezentând pe Iisus Hristos - partea din spate a blatului, forme de atac de cari în activitate

Pentru a preveni degradarea și acțiunea, uneori distrugătoare a microorganismelor ori a insectelor, de două ori pe an – o dată primăvara și o dată toamna, trebuie făcută dezinsecția și dezinsecția clădirii și a obiectelor din biserică. Pe plan internațional, cea mai eficientă metodă de sterilizare a patrimoniului este cea a iradierii cu raze gamma – dar mijloacele financiare nu ne permite utilizarea acestora.

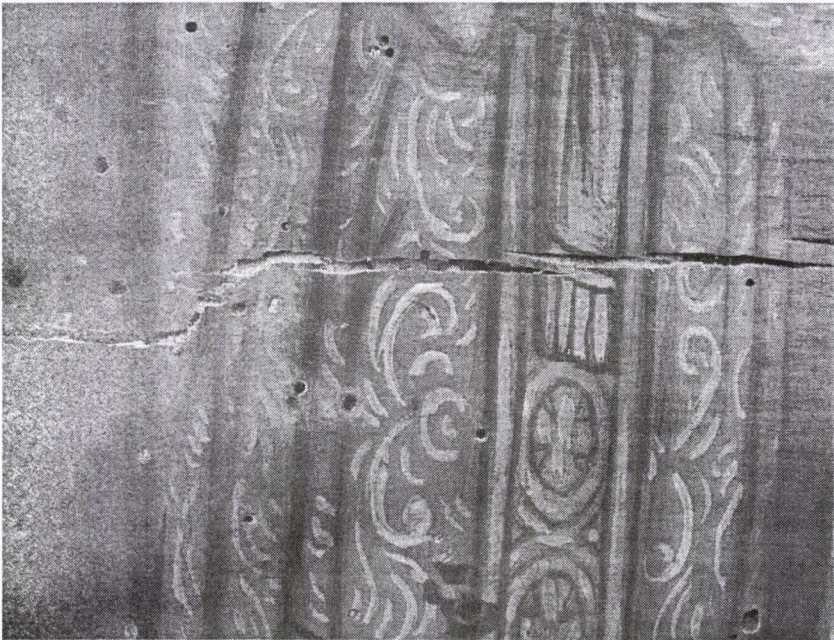
Fig. 14-15. Icoană reprezentând pe Sf. Împărați Constantin și Elena – detalii de degradare
