# MONUMENTUL

**Cercetare - Proiectare  
Conservare - Restaurare**

Lucrările Simpozionului Național  
**Monumentul - Tradiție și Viitor**

Ediția a IV-a,  
Iași, septembrie 2002

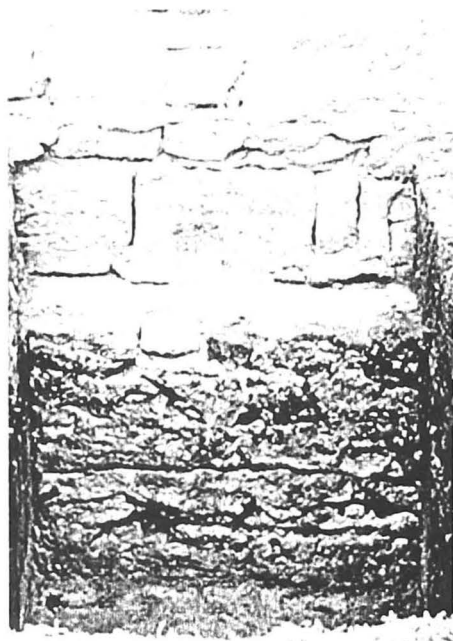
Fig. 2 Biserica Aroneanu; C I, partea superioară a fundației, cu soclu continuu.

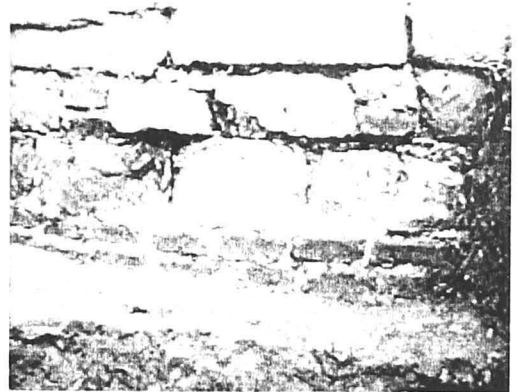
Fig. 5 Biserica Aroneanu; C II, absida de sud, detaliu cu cele două rânduri de cărămidă, așezate pe soclul vechi.

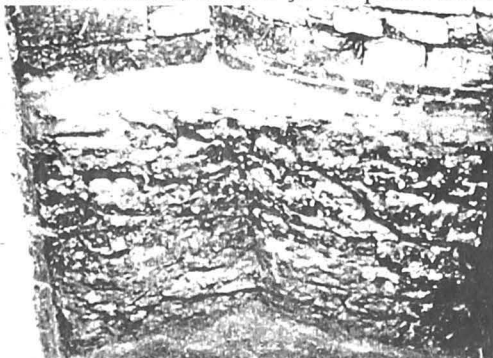
Fig. 6 Biserica Aroneanu; C II, absida de sud, fisura din fundație.

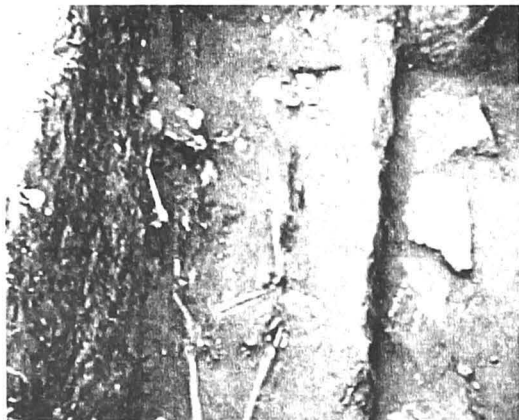
Fig. 7 Biserica Aroneanu; C II, mormânt din preajma absidei și șirul de pietre de sub el.

de carieră așezate pe solul galben, având lățimea de 0,50-0,75 m. Între pietre se afla pământ negru. Acestea se aflau la o distanță de 0,75-1,0 m de fundația absidei. Deocamdată nu putem ști dacă pietrele pot fi puse în legătură cu construcțiile medievale sau nu.

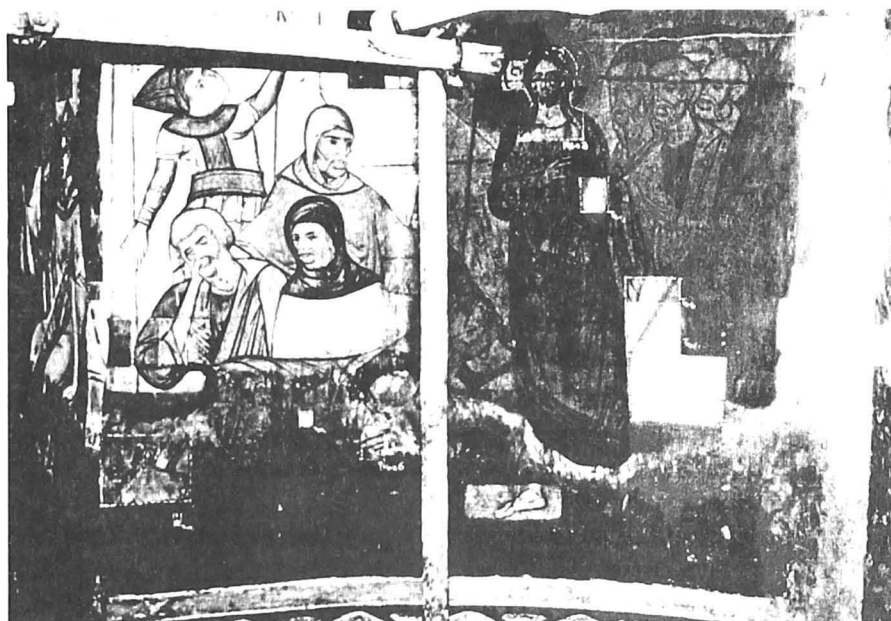
**Foto 1** Biserica „Sf.Nicolae”Popăuți, decorație murală (1496) în tehnica „affresco” bizantină moldovenească. Imagine din naos, absida sudică, registrul cu „Patimile lui Isus”, scena „Invadarea Grădinii Ghetsimani”- imagine în timpul intervenției de restaurare cu teste de biocidare și eliminare a atacului biologic, teste de curățire a stratului pictural; partea dreaptă a scenei este acoperită de depuneri diverse, fum în strat dens și atac biologic, iar în partea stângă comparativ stratul pictural în timpul operațiilor de restaurare; la partea inferioară a scenei este vizibil nivelul atins de umiditatea de capilaritate (circa 4 m înălțime), evident marcat de migrarea sărurilor pe suprafața picturală.

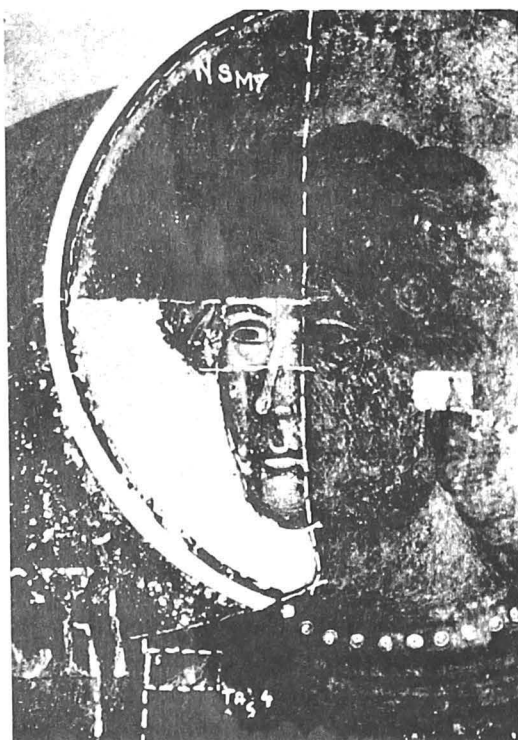
Foto 2 Biserica „Sf.Nicolae” Popăuți, decorație murală (1496) în tehnica „affresco” bizantină moldovenească; Imagine - detaliu din naos, absida sudică, registrul cu „Sfinți Martiri în medalioane”, portretul Sfințului Andronic - imagine în timpul intervenției de restaurare cu teste realizate în etape succesive : de biocidare și eliminare a atacului biologic asociate cu teste de curățire a stratului pictural.

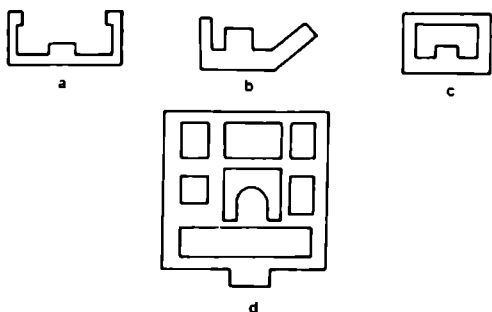
Fig. 1 Forme specifice pentru clădiri executate în perioada 1850-1920: a- tip C; b- tip E; c- tip careu; d- tip careuri juxtapuse

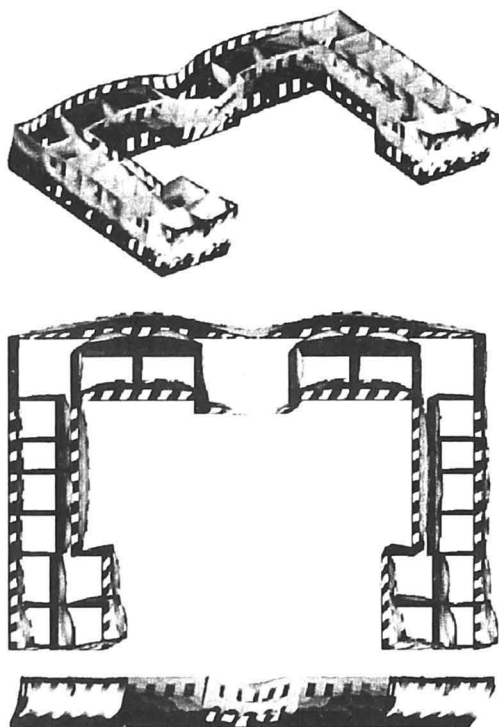
Fig. 9 Deformata pereților și harta deplasărilor - seism paralel cu corpul central  
a. vedere dimetrică; b. vedere în plan; c. vedere frontală

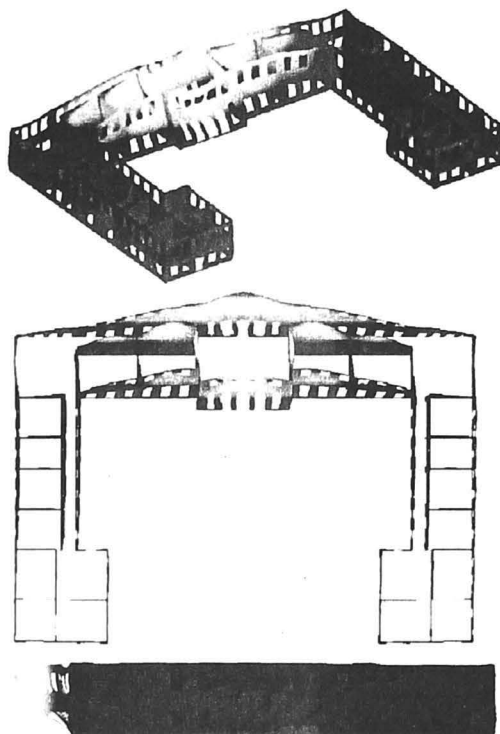
Fig. 10 Deformata pereților și harta deplasărilor - seism paralel cu corpurile laterale  
a. vedere dimetrică; b. vedere în plan; c. vedere laterală

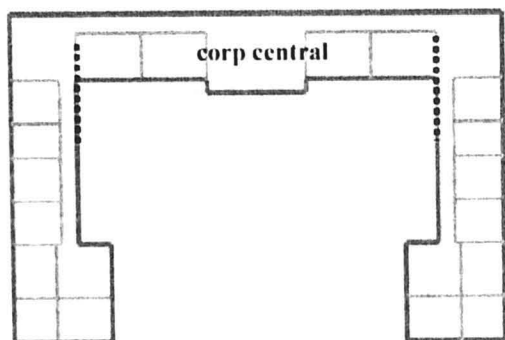
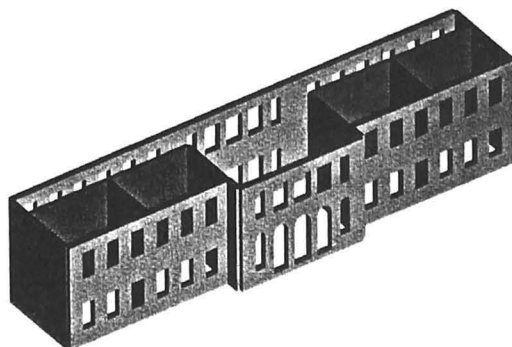
Fig. 12 Fragmentarea clădirii prin rosturi antiseismice

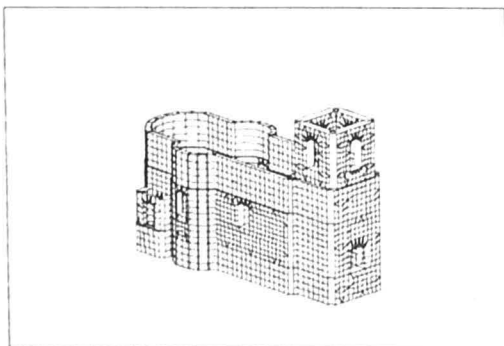
Fig.1 - Model de calcul - fațada N-V

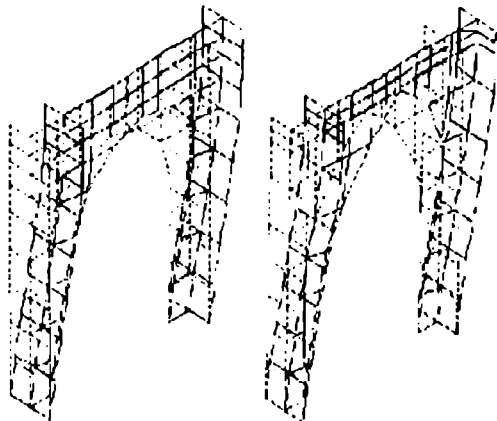
Fig. 14. Modele FEM de arce la seism

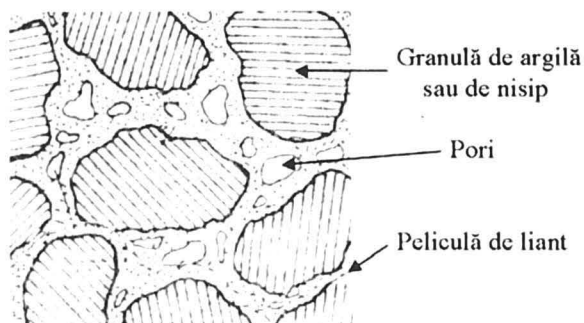
Fig. 1. Structura sistemului dispers granulă de argilă - liant

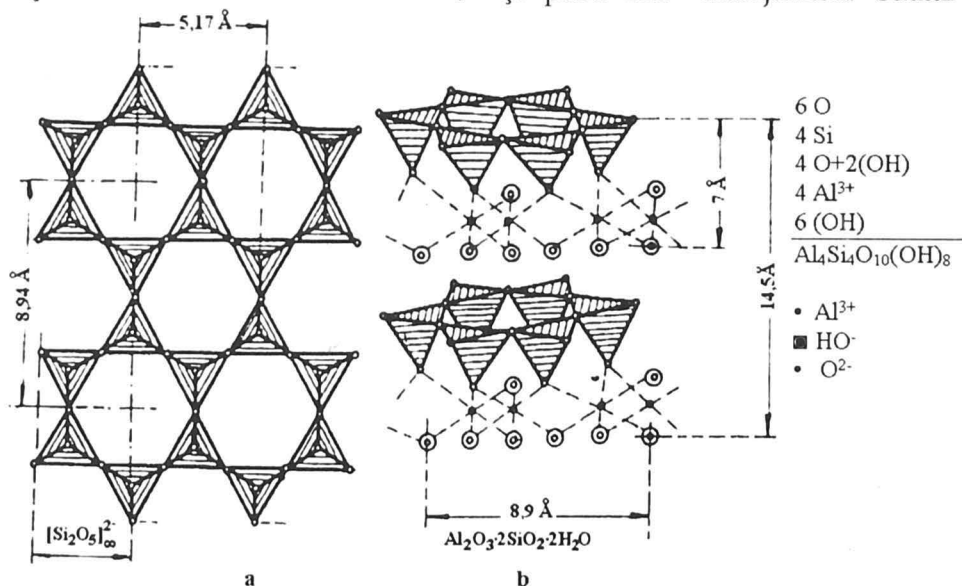
Fig. 2. Structura stratificată a unei argile: a - structură stratificată care imprimă caracter lamelar,

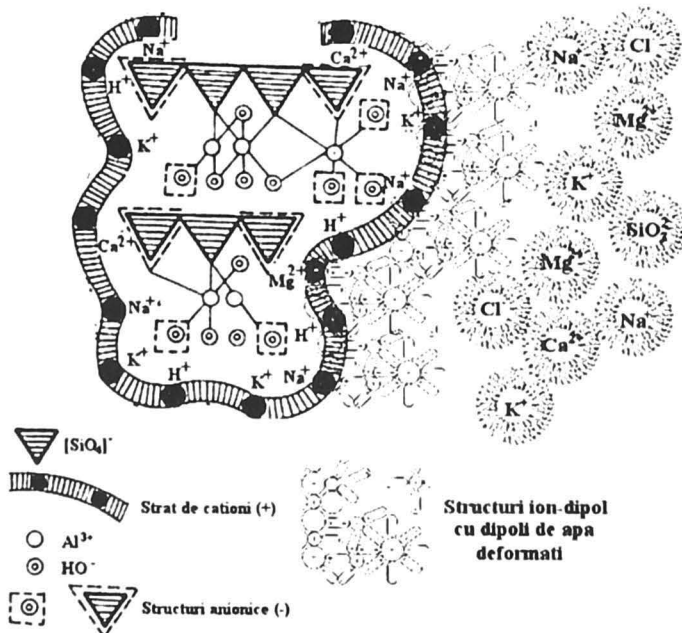
Fig. 3. Structura macroanionului argilos

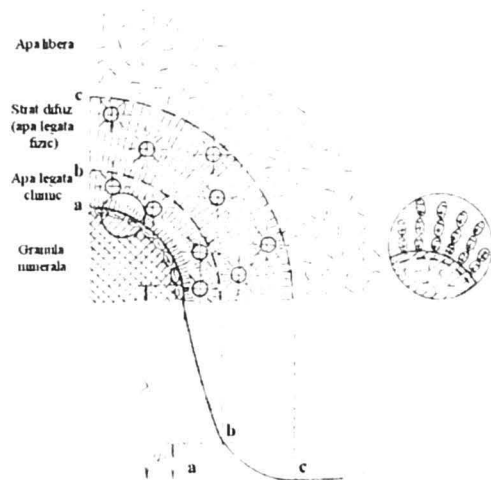
Fig. 4. Structura micelii de argilă și alura diferenței de potențial la interfață:

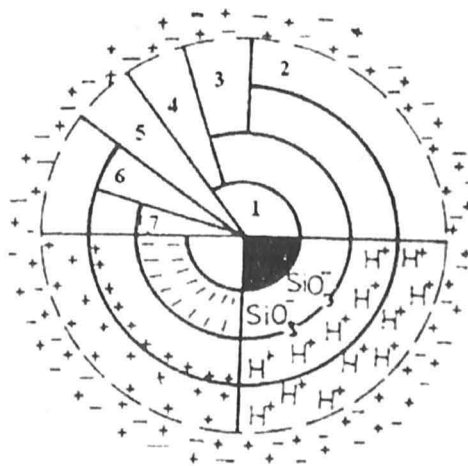
Fig. 5. Structura unei micelule coloidale de  $SiO_2$  în mediu bazic:

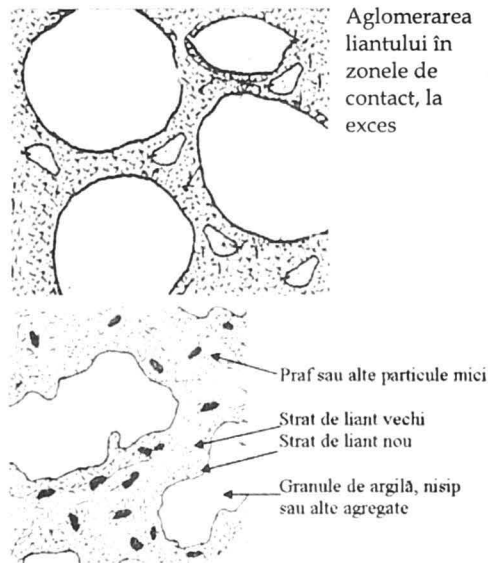
Fig. 8. Structuri liate succesiv
