# DATE ARHEOLOGICE ȘI ISTORICE PRIVIND MĂNĂSTIREA PÂNGĂRAȚI

de Gheorghe I. Cantacuzino

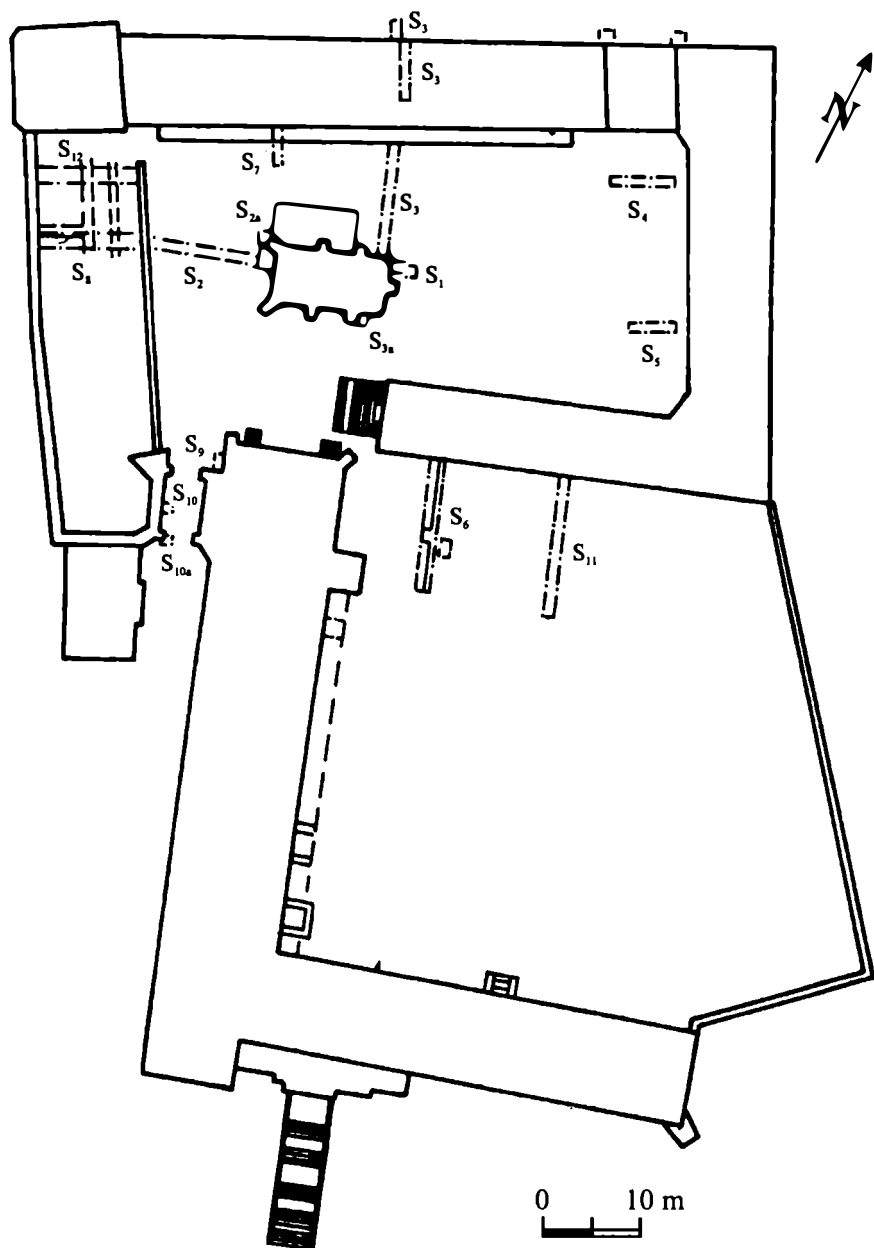
Fig. 1. Mănăstirea Pângărați. Planul general al săpăturilor arheologice din 1993 și 1994.

Săpăturile arheologice din august 1993 și din septembrie 1994, legate de lucrările de restaurare<sup>15</sup>, au urmărit obținerea unor date privind cronologia ansamblului, cunoașterea traseului vechilor ziduri de incintă și a altor urme de construcții și precizarea nivelurilor de călcare originare solicitată în vederea proiectului de sistematizare verticală a întregului ansamblu. Sondajele au fost dispuse în jurul bisericii, lângă turnul de intrare, pe laturile de vest, nord și est ale primei incinte, precum și în incinta a doua, la sud de clădirea modernă folosită în prezent ca biserică<sup>16</sup>. În zona săpăturii

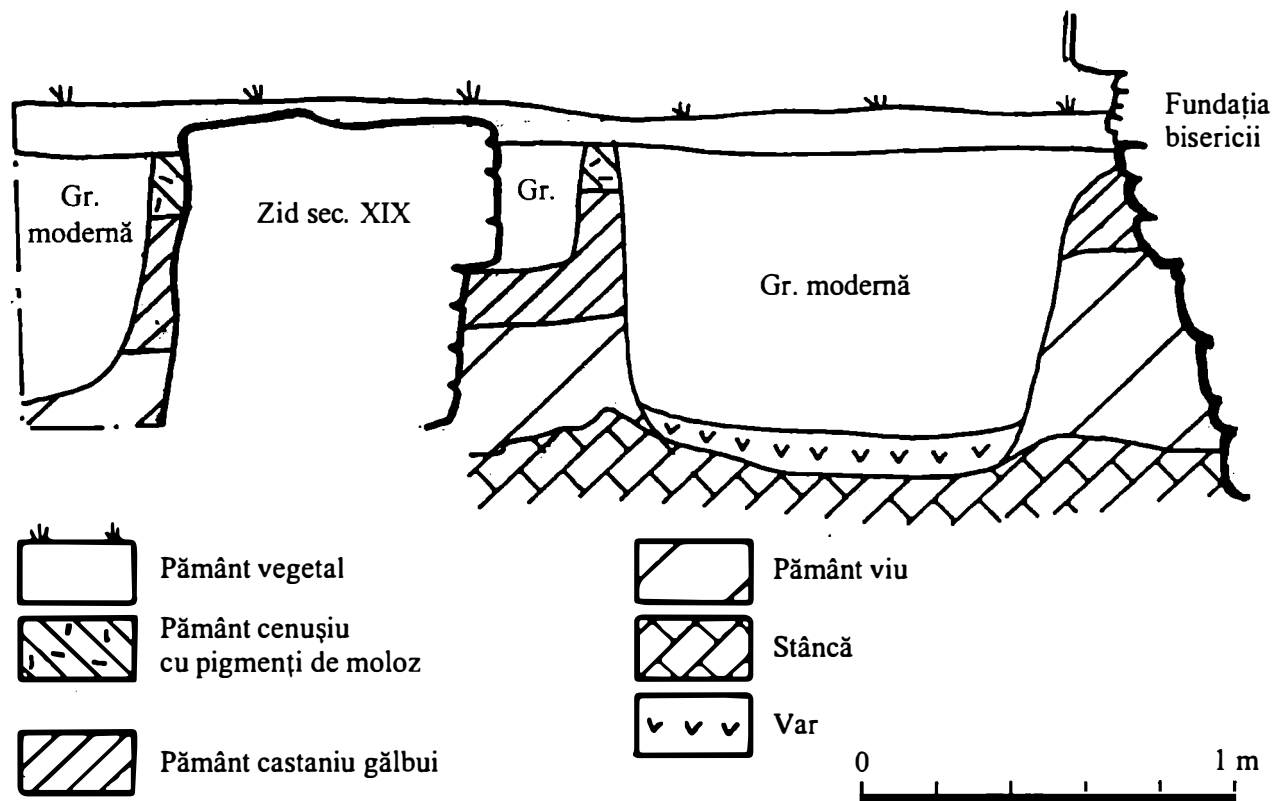
Fig. 2. Mănăstirea Pângărați. Profilul sudic al secțiunii I.

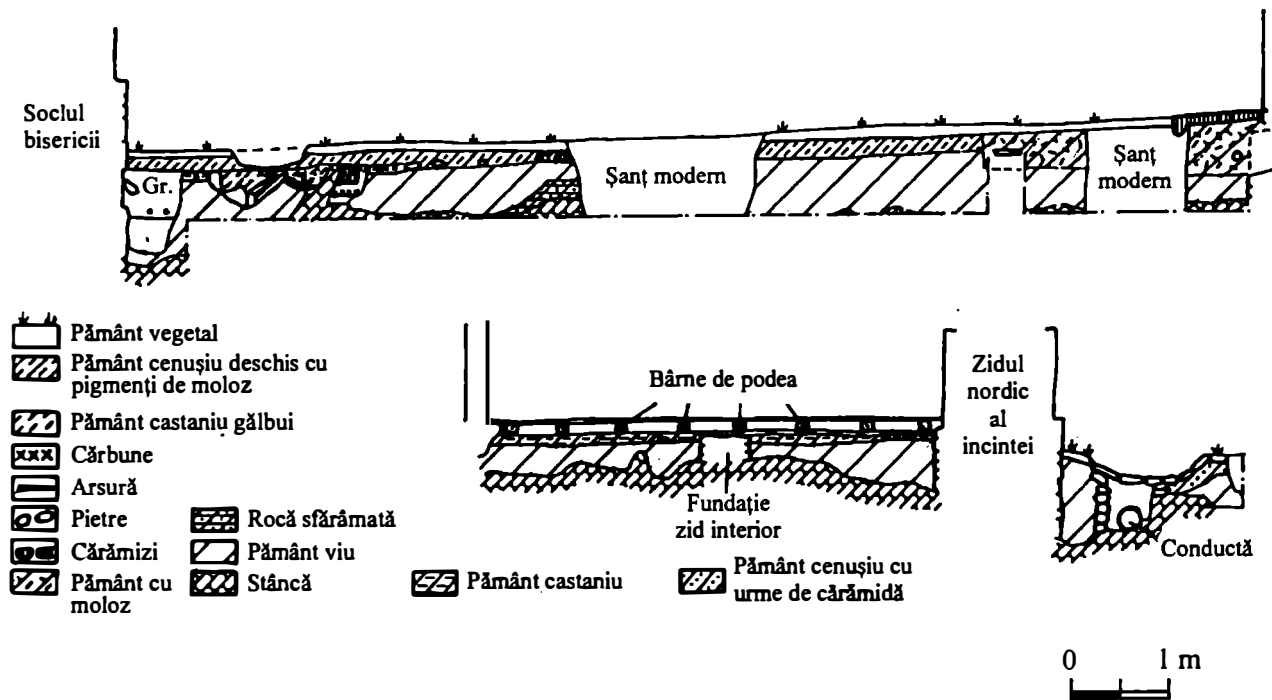
Fig. 3. Mănăstirea Pângărați. Profilul vestic al secțiunii 3.

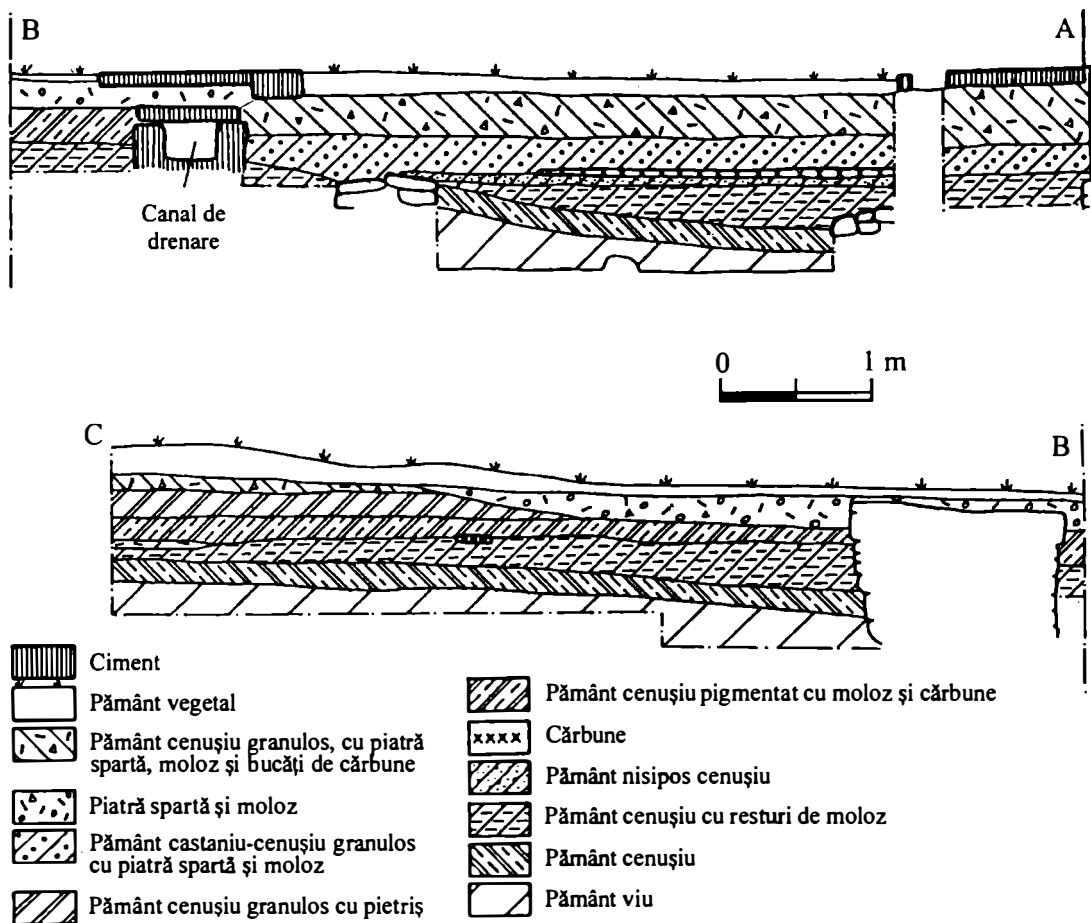
Fig. 4. Mănăstirea Pângărați. Profilul vestic al secțiunii 6.

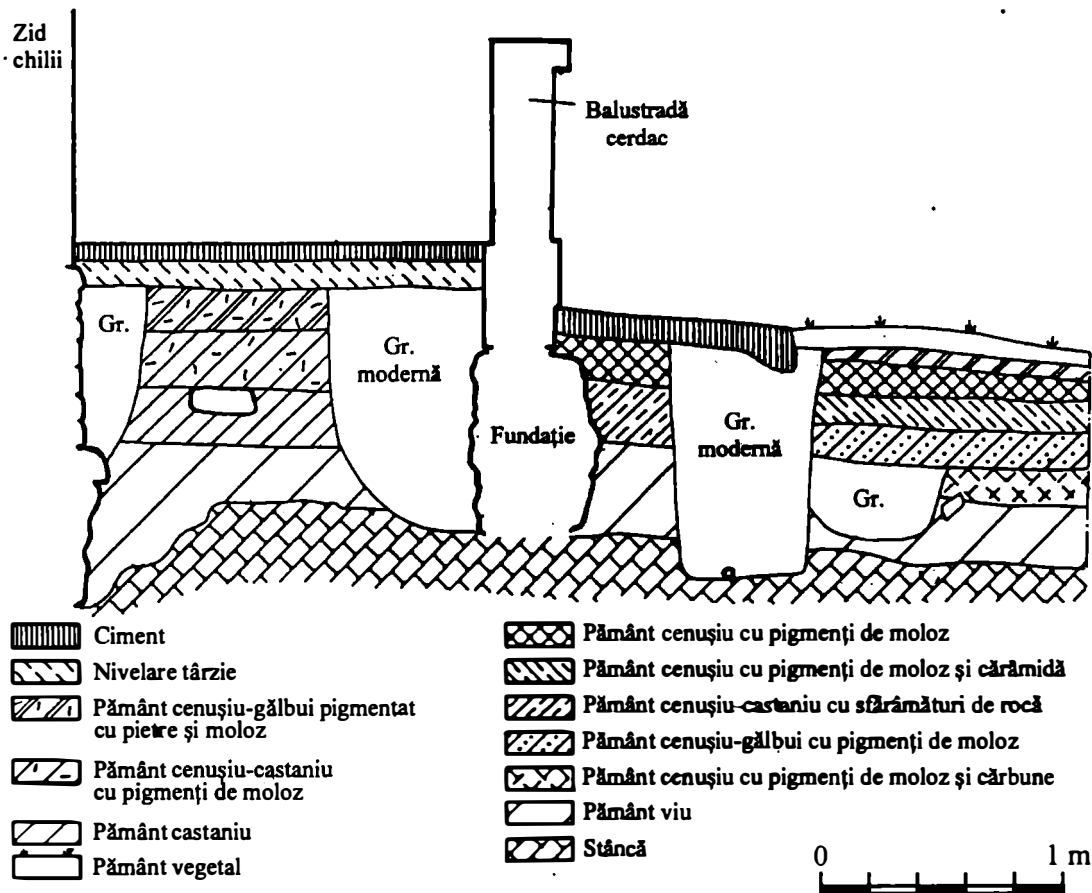
Fig. 5. Mănăstirea Pângărați. profilul estic al secțiunii 7.

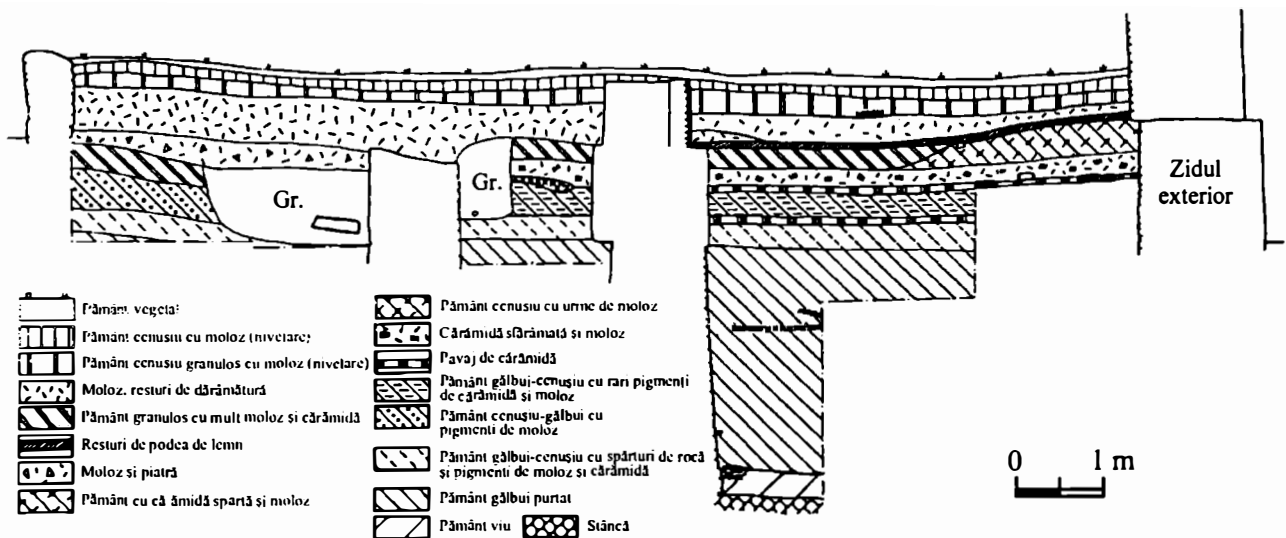
Fig. 6. Mănăstirea Pângărați. Profilul sudic al secțiunii 8.

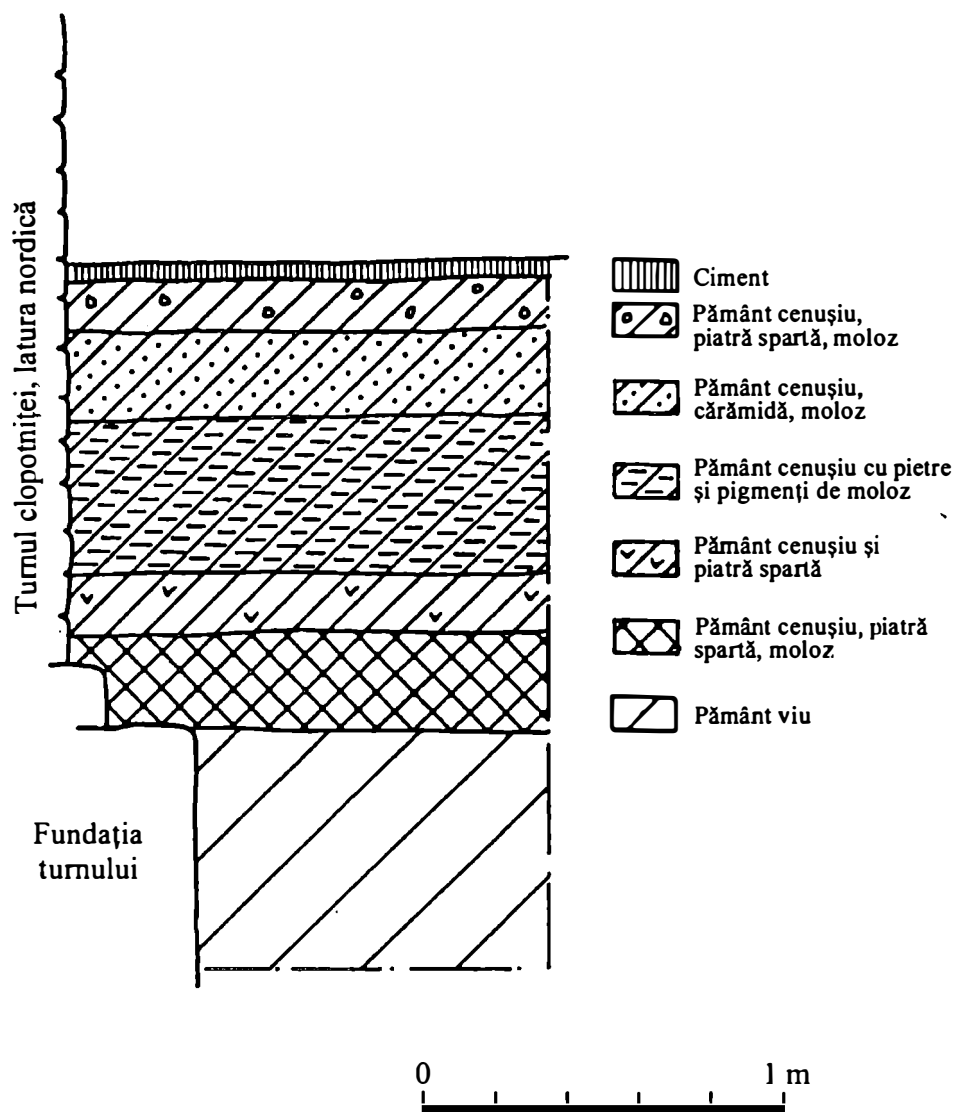
Fig. 7. Mănăstirea Pângărați. Profilul vestic al secțiunii 9.

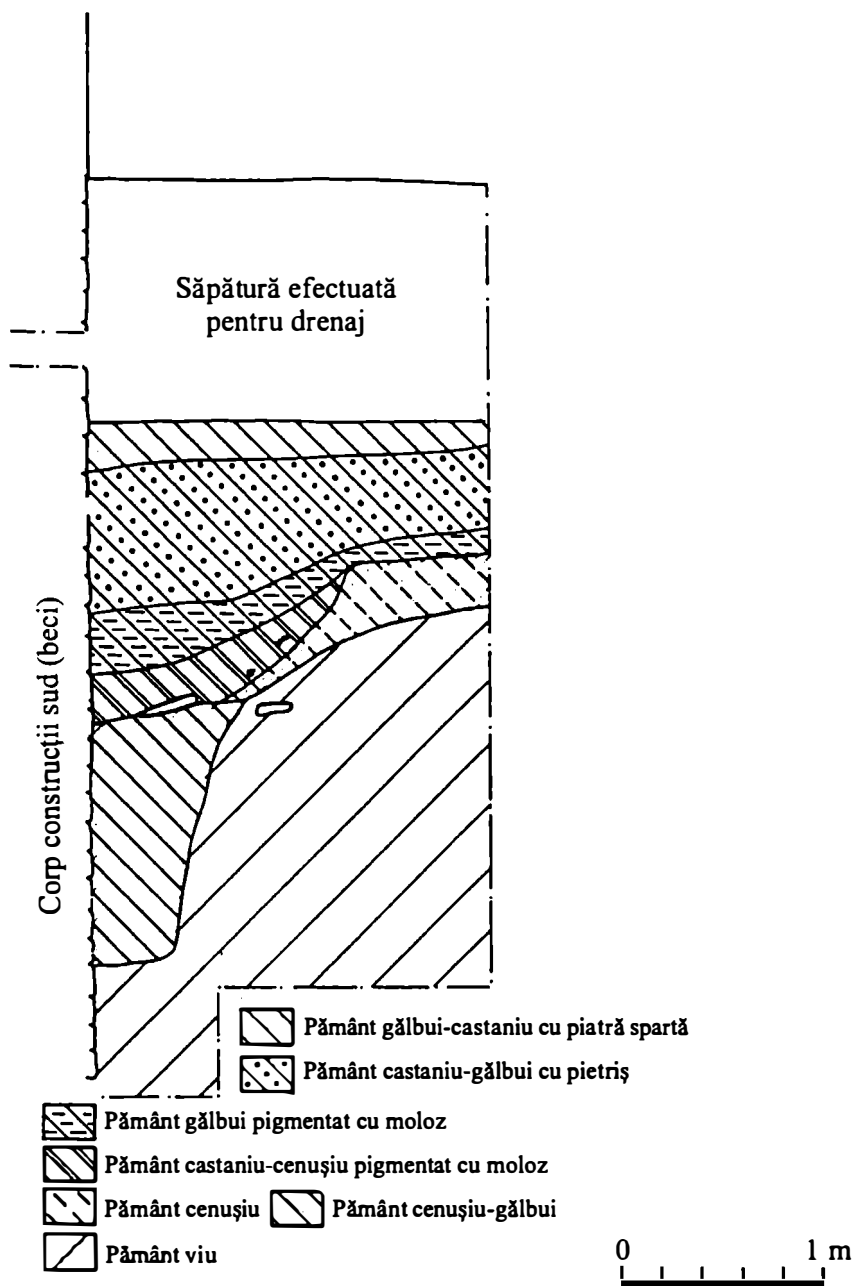
**Fig. 8.** Mănăstirea Pângărați. Profilul nordic al sondajului din săpătura de lângă corpul sudic de construcții.

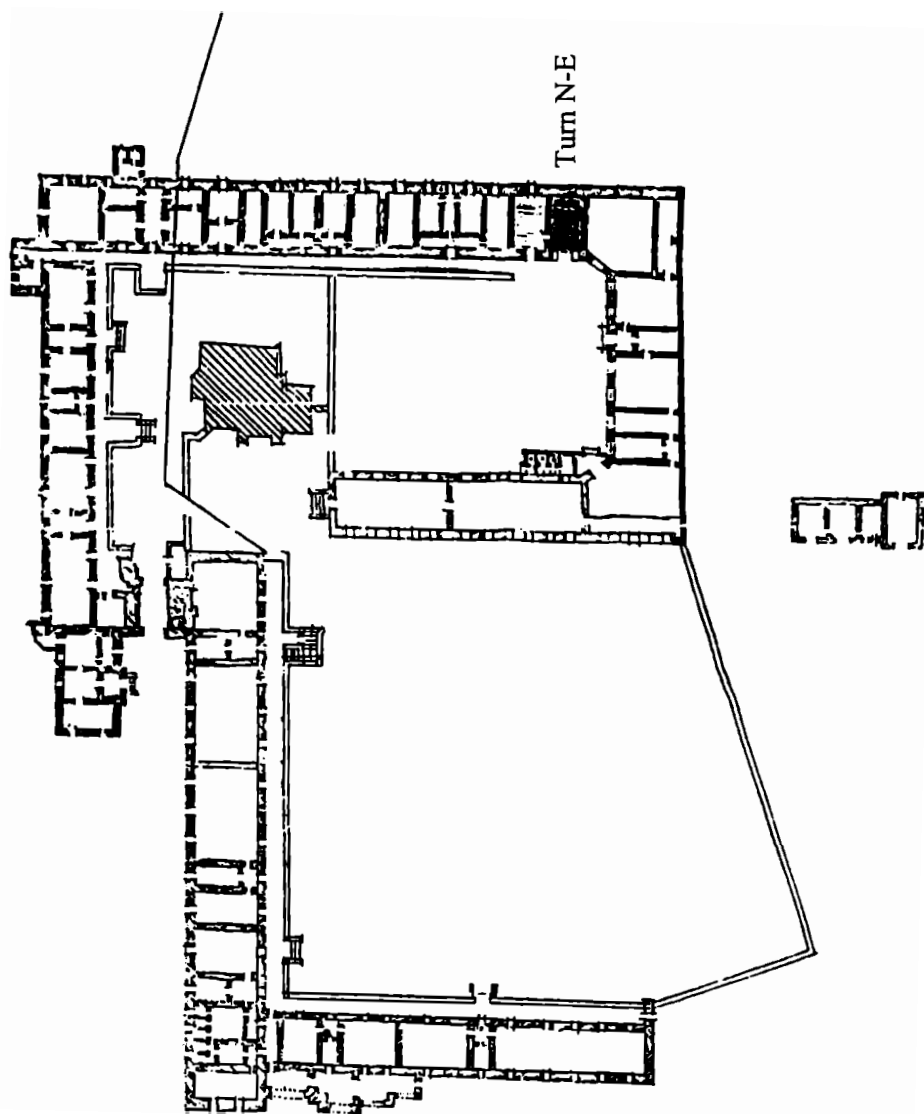
Fig. 9. Schiță de plan al ansamblului mănăstirii Pângărați din anul 1940.

(18) Corpul de clădiri figurează pe un plan care poartă data 1940, aflat în dosarul proiectului de restaurare, și în fotografii din deceniul 3 sau 4 al secolului XX (vezi Ilarie Lupașcu, *op. cit.*, p. 209, articol datat 6 septembrie 1933).

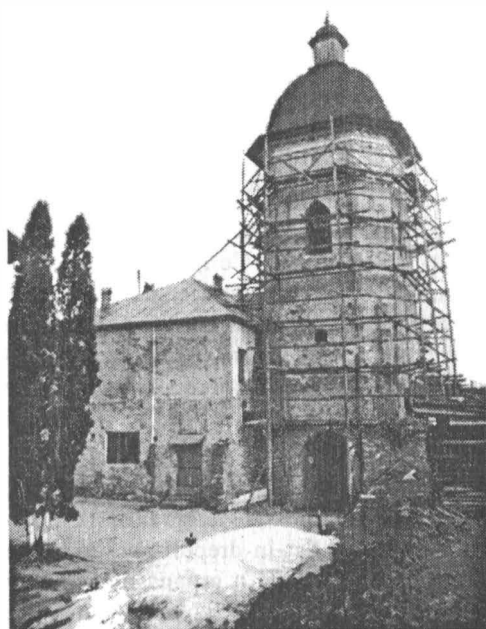
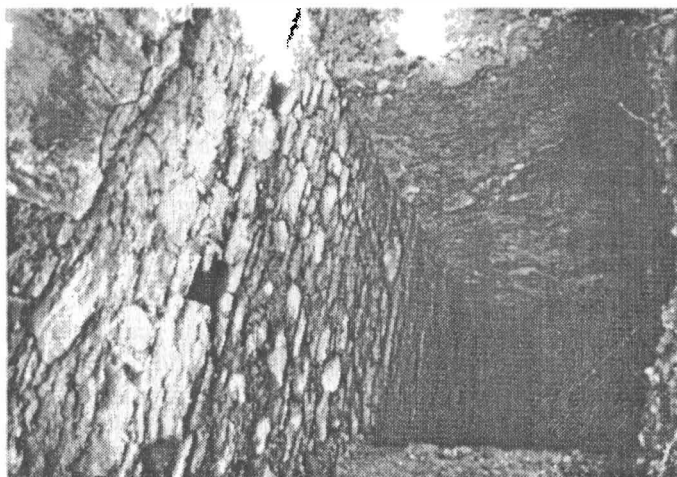
**Fig. 11. a)** Turnul clopotniță al mănăstirii Pângărați în septembrie 1994;  
**b)** casetă executată la S-E de clopotniță.

Sondajele efectuate lângă turnul clopotniță au permis observații privind raportul dintre turn și corpul de construcții de la sud-est de acesta. Turnul și contrafortul oblic din colțul de nord-est au fundații lățite cu 0,39 m, respectiv 0,60 m. Li s-a adosat, după ce contrafortul a fost în mare parte demantelat, construcția cu două niveluri de la est de turn. La o dată și mai târzie a fost adăugată o porțiune, lată de peste 3 m, a clădirii respective, care depășește latura de nord a turnului spre interiorul incintei; nivelul ei de construcție se află la o cotă mult mai ridicată, fundația având o adâncime mai mică. În jurul turnului și în dreptul intrării pe sub acesta, nivelul terenului a fost mult ridicat. Aici săpătura pentru amenajarea cu pat de beton a conductei pentru instalația termică a împiedicat observații precise. Un bloc de piatră din apropierea părții inferioare a zidăriei turnului, în dreptul intrării, la sud-vest, a fost cioplit, fața sa fiind adusă la verticală.
