ȘANTIERUL ARHEOLOGIC PARȚA 2006

Colectivul de cercetare : Gh. Lazarovici (Univ. "E. Murgu" Reșița), Dan Ciobotaru (Muzeul Banatului Timișoara), Marco Merlini – Sibiu/Roma; Paula Ucelli Gnesutta (Univ. Pisa), Zoia Maxim (Muzeul de Istorie a Transilvaniei Cluj-Napoca), Magda Lazarovici (Inst. Arh. Iași), Dorel Micle (Universitatea de Vest), Sorin Petrescu, Dimitrije Negrei (Muzeul Caransebeș); Cristi Roman (Muzeul din Hunedoara), Adela Mateș (Muzeul din Beclean), Mircea Ardelean (Fac. de Geografie, Univ. de Vest Timișoara).

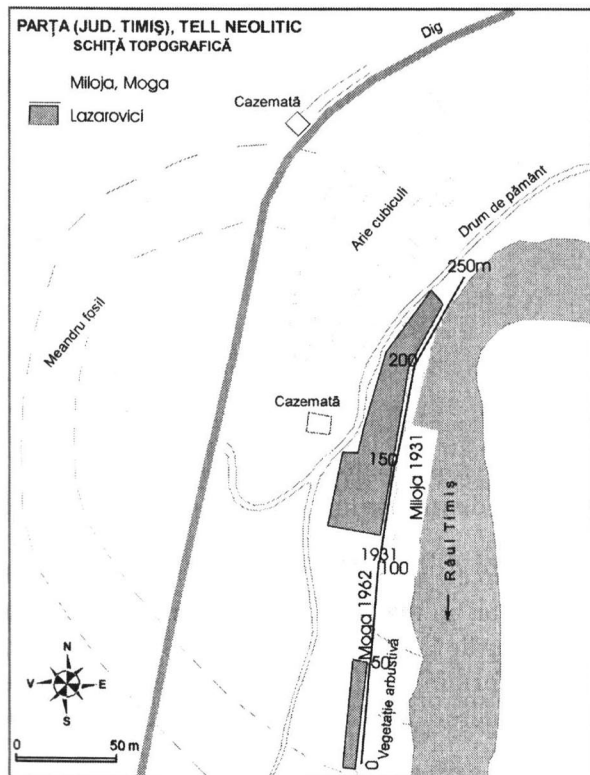
Fig. 1 Schiță topo, amplasarea săpăturilor de la Parța

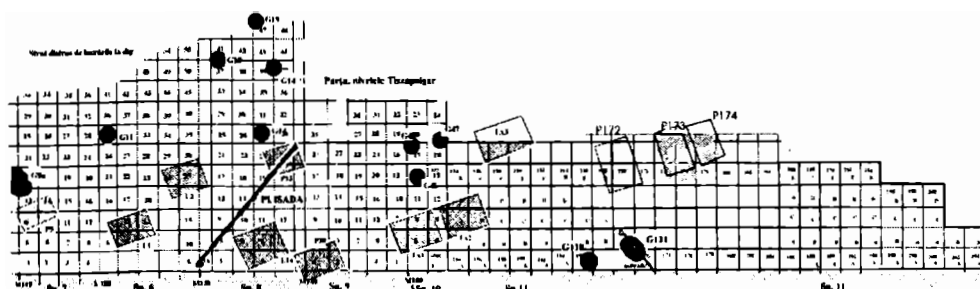
Fig. 2 Parța, planul nivelului 4 cu complexe cercetate până acum

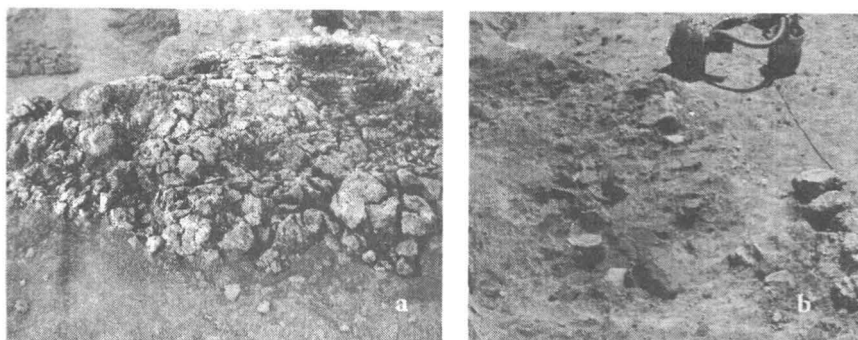
În ea au fost observate anumite denivelări (fig. 4a), determinate de bârne masive din substrucție. Înspre peretele de nord a fost descoperită o râșniță spartă *in situ*. (fig. 4d).

Fig. 4 L 171/172 a) Podea suspendată; b) structura; Fig. 4c Ceramică sub podea; d) râșniță

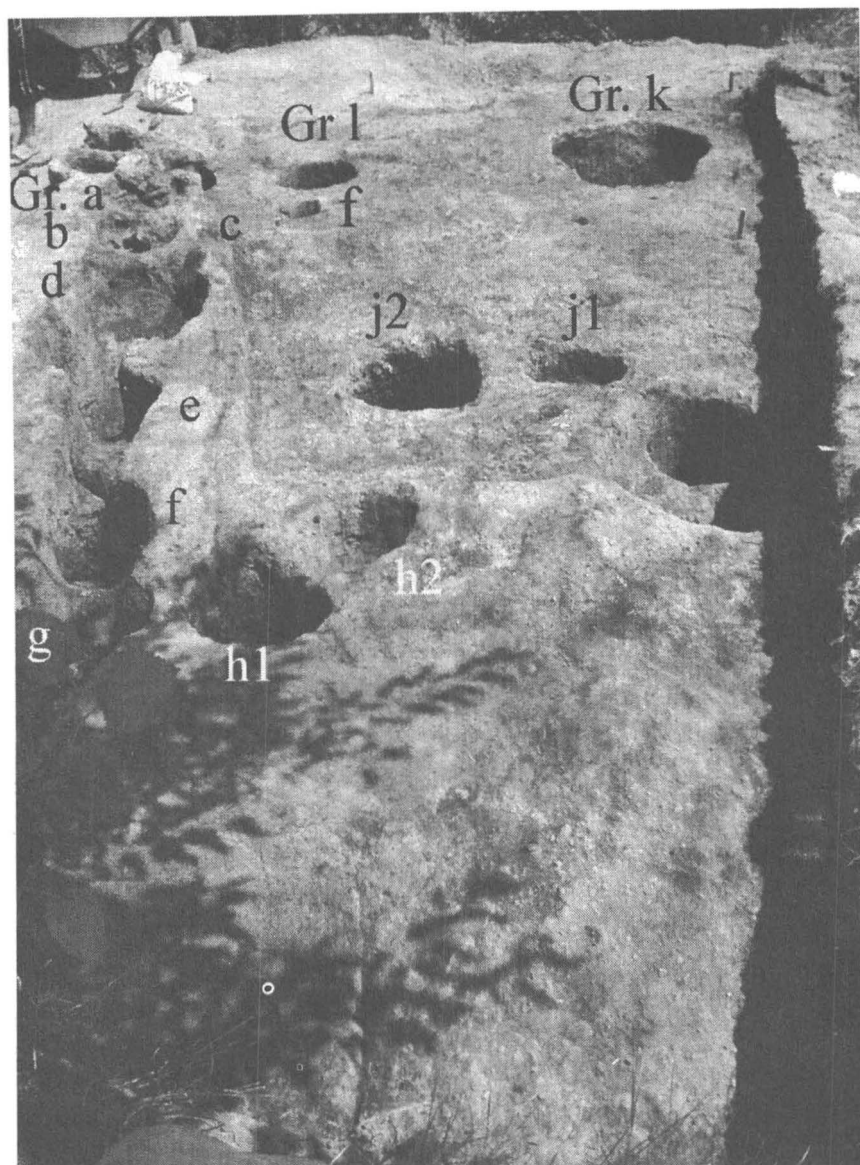
Fig. 8 Incăperea A, structura de bază, nivel 7a/6, vedere spre est

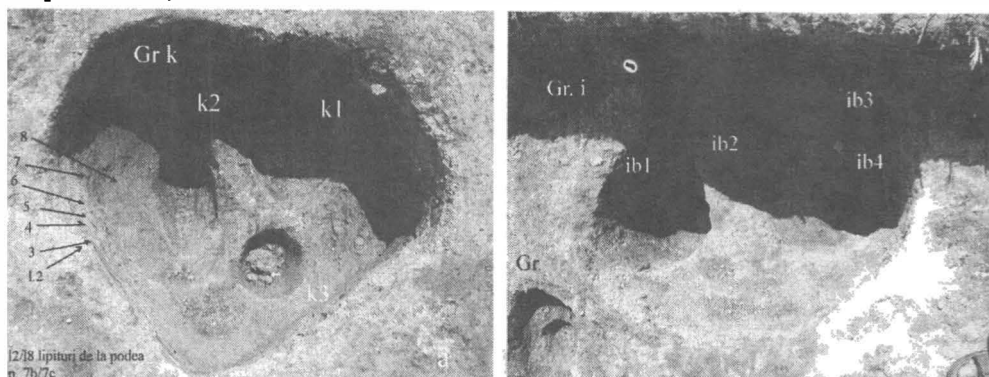
În două din gropile centrale se pot observa grupări de trei-patru stâlpi (gr. k și i: fig. 9). Totuși, în *groapa i* se poate observa o groapă mai veche (gr. ia), care avea doi stâlpi, din care unul a fost dezafectat la săparea *gropii ib* în care se pun trei stâlpi ca la *groapa k*. Cele cu trei stâlpi țin de etapa *Parta 6*, când se ridică câte un etaj la cele 4 încăperi.

Fig. 9 Casa Cerbului: a) gr. k, b) gr. i; încăperea A

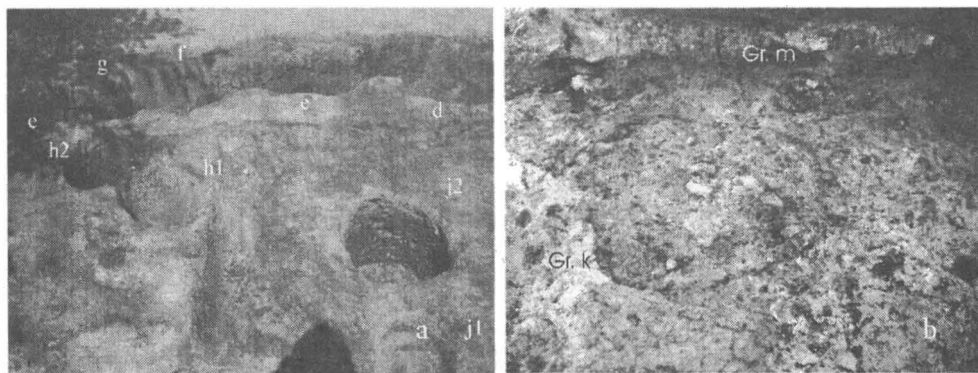
Gropile de la etaj dublează de cele mai multe ori gropile de la pereți, iar cele din interior sunt 2 sau 3, ele susținând structura de lemn a etajului, pe care se puneau apoi straturile de chirpici. La multe din locuințe, la etaj erau pereți din împletituri ușoare sau mănunchiuri de nuiele.

Fig. 10 a) Stâlpii din peretele dintre încăperea A și B; b) gropile interioare k și m de la structura etajului și acoperiș

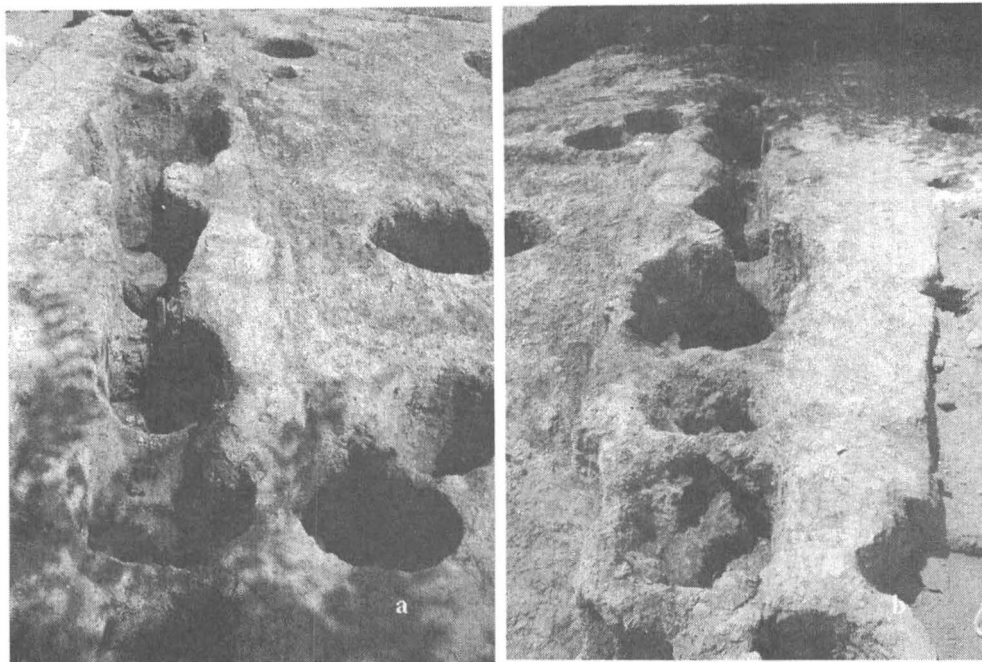
A fost singurul perete preparat. Stâlpii sunt de circa trei dimensiuni. La unele gropi, cele mai largi la gură, stâlpii au fost scoși cu prilejul reparației și înlocuiți. În imaginea de jos se poate vedea o asemenea groapă lărgită. Din studierea peretelui se poate observa ca s-a săpat un șanț, lat de 20-25 cm, lărgit apoi după dimensiunile și locul stâlpilor. La fixarea stâlpilor este pus pământul scos din șanț, rareori de folosesc bucăți de chirpici și mai rar pietre (nu se prea găsesc în câmpie).

Fig. 11 a) VE Stâlpi de la peretele de nord și peretele de vest al încăperii b) EV

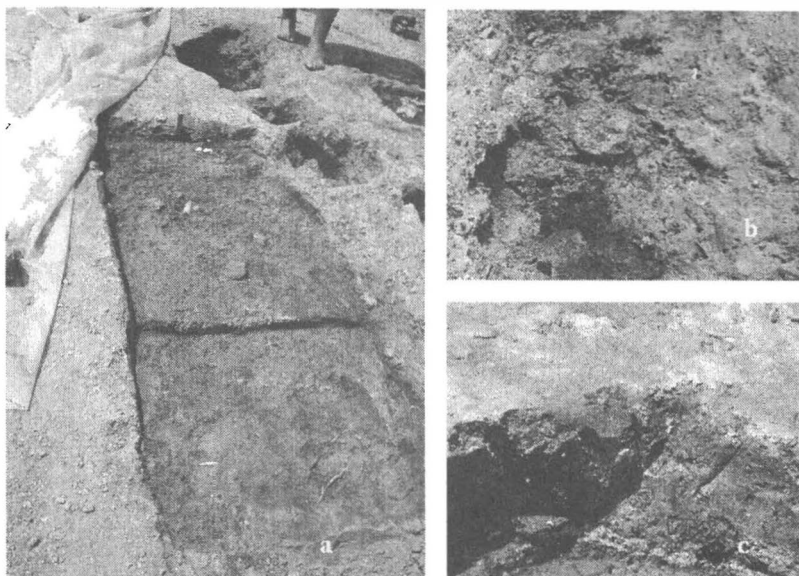
Ele se opresc la cca 4-7 cm de marginea gropilor de la structura de bază. În fazele 7b și 7a, rar în 7c mai există vetre neamenajate (fig. 12c și Lazarovici et alii 2001 în bordeie din nivel 7a, fig. 60), cu resturi de cărbune și cenușă sunt mai numeroase. Din nivelul 7b-6, de teama incendiilor, regulile sunt mai severe, vetrele cu gardină sunt refăcute de 3-4 ori (ex. P17/43, P40 și altele.

Fig. 12 a)trei nivele de podea în preparare; b) structură, detaliu sus; c) vatră neamenajată jos

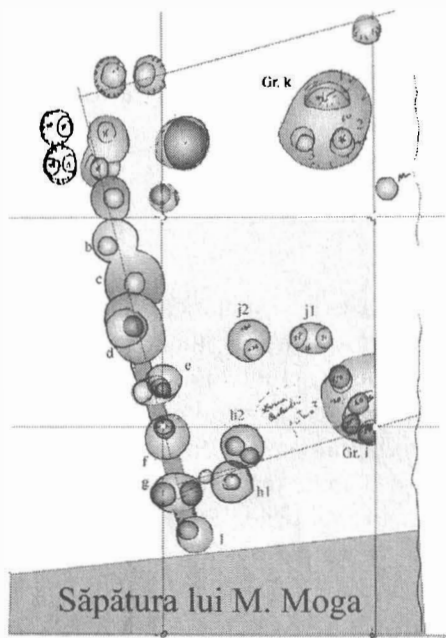
Fig. 13 Casa Cerbului: Structura de bază

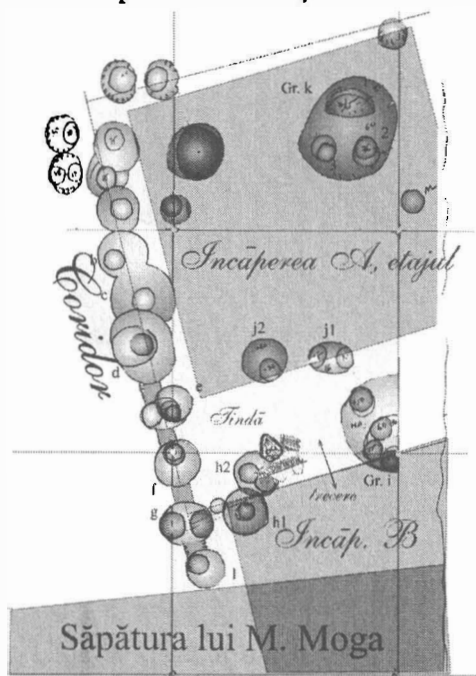
Am încercat, pe baza săpării sistemului de gropi de la structura de bază, asociind cu resturile de podea (fig. 14b), să reconstituim întinderea și amplasarea structurii etajului. O problemă deschisă rămâne zona coridorului spre încăperea B și dacă și acesta a avut etaj. Poate prin lărgirile spre sud și vest, care se impun în viitor, se va putea clarifica situația.

Fig. 14 a Locul etajului și posibil al capului de cerb

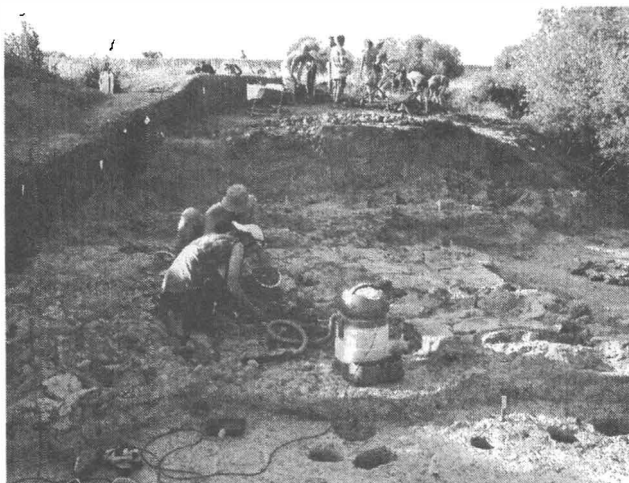
Fig. 15 Casa Cerbului, zona de N, încăperile C și D

Pe marginile interioare ale parterului, în câteva locuri unde peretele a ars în picioare, au fost găsite fragmente de perete în picioare, cu urma bârnei (fig. 15). La ultimele două lipituri au fost descoperite, de asemenea, tot în interiorul locuinței, resturi de la lipitura de la podea spre perete în sus, înaltă de cca 15 cm. Acestea aveau urme de netezie de la degete, cum de altfel apare și în alte locuri (fig. 16). La una arderea era dinspre stâlp, iar la cealaltă dinspre locuință.

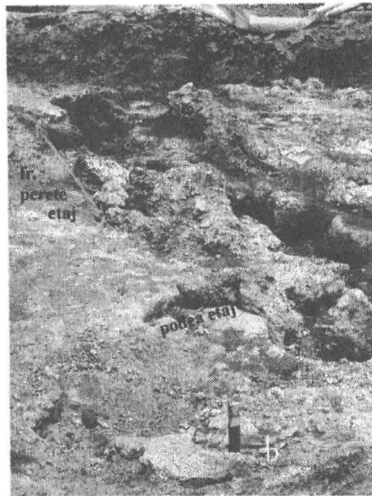
Fig. 16 *Incăperea C: a) traseu de perete; b) fragmentul de perete pe marginea podelei de la etaj*

et alii 2005). Bărnele care se pot observa, unele despicate, țin de structura de bază, fiind sesizate și în podea la parter, cam în aceeași zonă (diferență de cca. 30 cm pe lățime, ceea ce era nesemnificativ (fig. 16d).

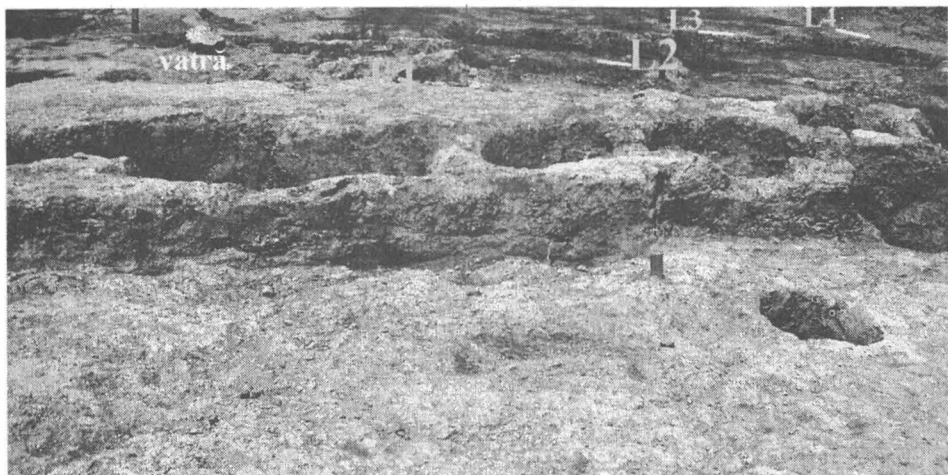
Cele patru rânduri de lipituri (fig. 18-19) - deși cercetarea nu este încheiată deoarece cuptorul nu a fost preparat, vatra sa necesită studiul pe o suprafață mai mare, ca și peretele de nord - sunt realizate din straturi groase de de 3 la 7 cm, uneori și în funcție de denivelările care au apărut.

Fig. 18 Podelele privite dinspre est cu patru lipituri; în față, gropile de la peretele de est

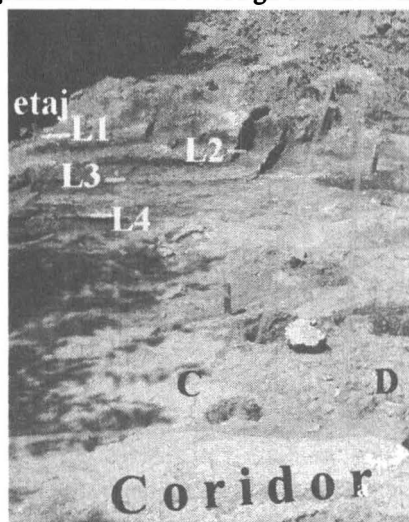
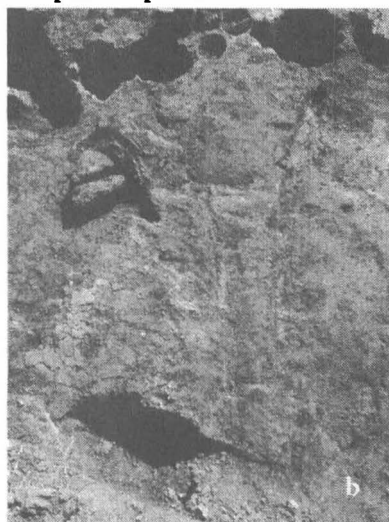
Lipiturile dinspre cuptor erau mai bine arse decât cele din restul locuinței, fiind favorizate, foarte probabil, și de cădura de la cuptor, fie de la grinzile etajului (fig. 19b).

Din imaginea alăturată (fig. 19c) se poate observa foarte clar coacerea ultimelor două straturi de lipitură. Se mai pot observa pete de cenușă cu argilă, pete de argilă și fragmente de chirpici, plus resturi de cărbune. Desigur, dacă se vor face unele analize, se va putea spune mai mult despre conținutul acestor straturi.

Fig. 19 a) Lipituri în încăperea C la parter; b) trei lipituri pe latura cuptorului

c) lipituri din spatele și marginea cuptorului

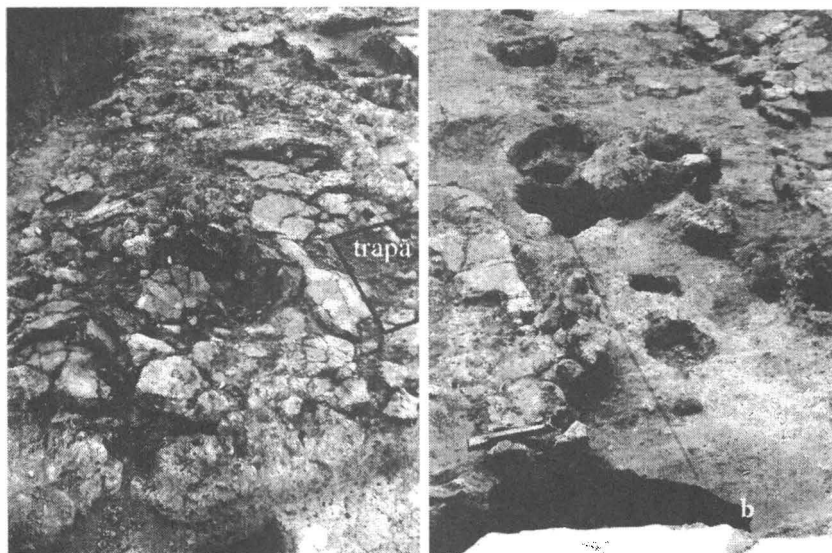
Structura peretelui era din pari și despicături de pari puși vertical (fig. 21a), iar pe alocuri structuri de nulele, ce formează structuri ușoare (întâlnite la etaje, ca ex. la peretele de est al P43). Peretele era lipit din două părți, ceea ce înseamnă că servea ca margine la etajul încăperii D (cercetat în campania precedentă: Lazarovici

Fig. 20 a) Podeaua etajului cu trapa de urcare din colțul de SE; b) peretele de est

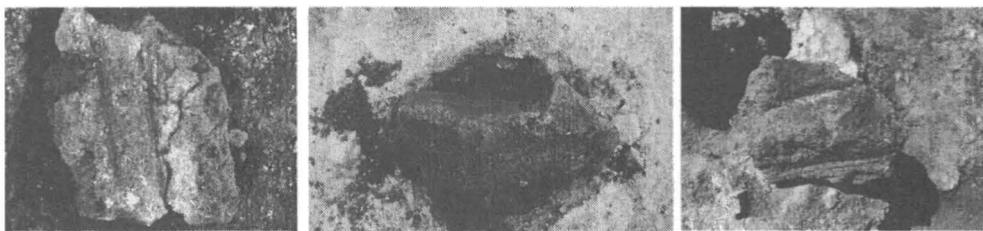
Bârnela pe care stă lipitura sunt orientate NS, în vreme ce bârna transversală are orientare EV, iar spre capătul de est este una din gropile de mari dimensiuni,

Fig. 23 structuri de bârne despicate de la podea

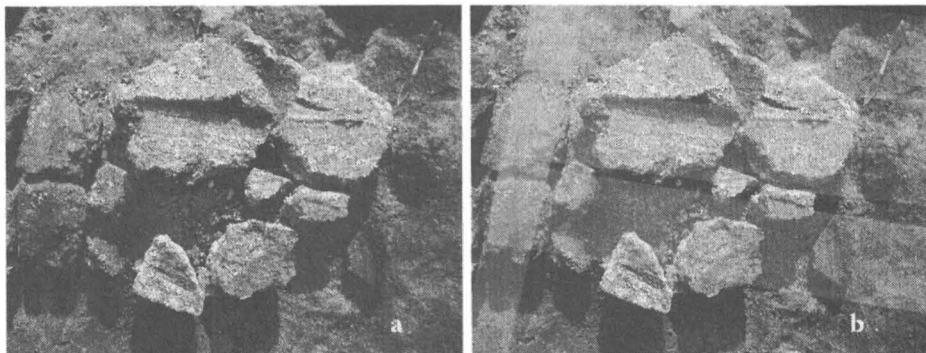
Fig. 24 Structura, a) dimensiunea și b) dispunerea bârnelor de la structura etajului

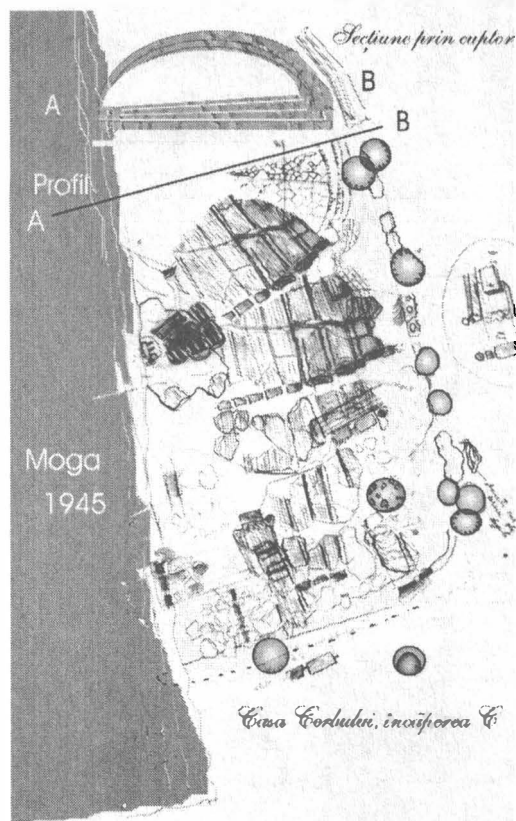
O problemă studiată, dar nu lamurită complet, era înălțimea la care mergeau podelele pe bolta cuptorului. Noi le-am prins pe cca. 10 -15 cm, dar este posibil să fi fost mai mult, deoarece după prăbușirea bolții, la

Fig. 26 Casa Cerbului C, structura podelei etajului și profil prin cuptor

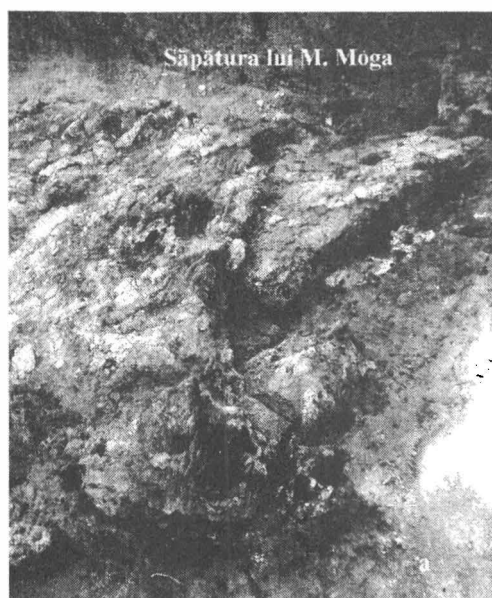
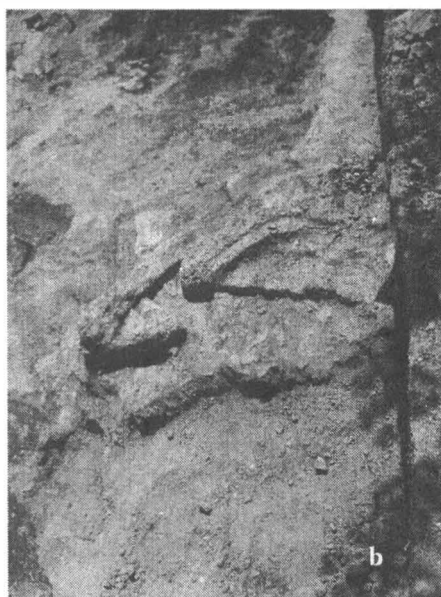
Fig. 27: a) structura cuptorului sub dărâmaturi; b) bolți și vetre după demontare

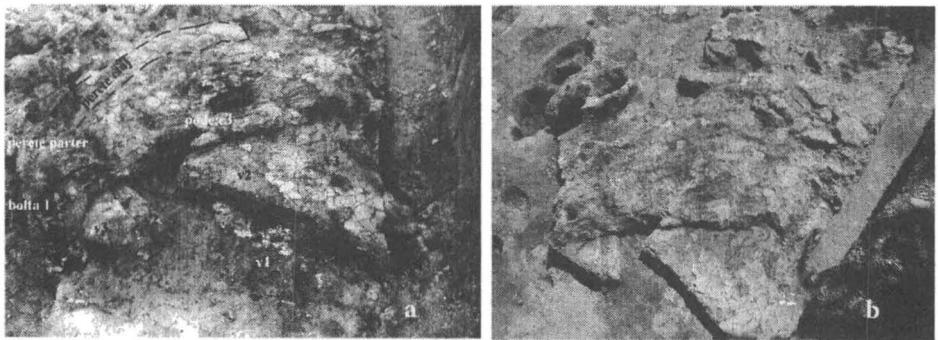
Fig. 28a Cuptor, vetrele, bolțile, în timpul demontării și după demontarea dărâmăturilor.

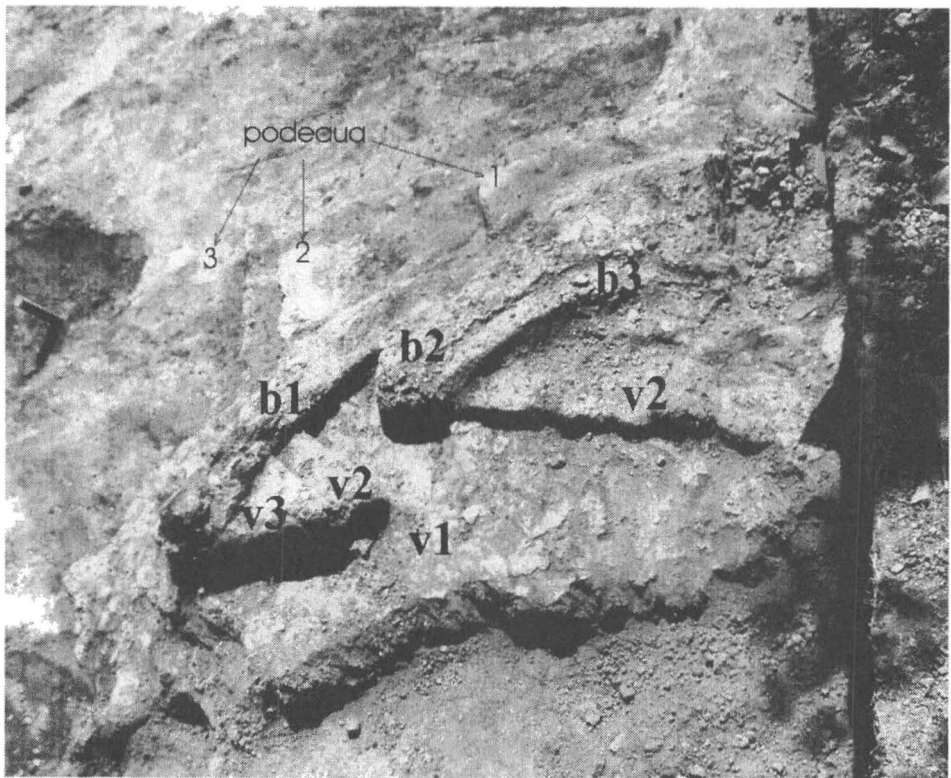
Fig. 29. Cuptorul cu vetrele (V1-v3), bolțile (b1-b3) și podele (p1-p3) care merg pe bolta cuptorului în exterior

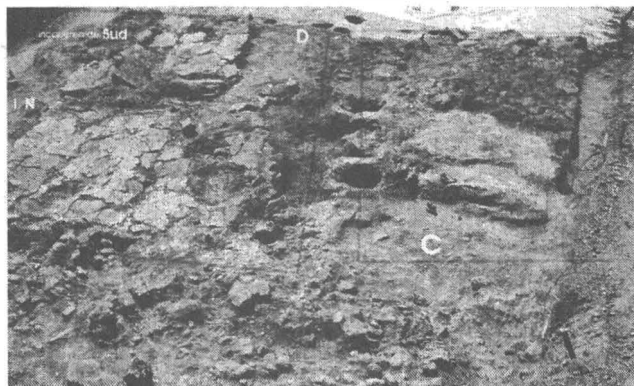
La reluarea campaniei, am constatat, după o nouă curățire și degajarea unor resturi, o bună păstrare a chirpiciului sub un strat de pământ de 20 cm (fig. 31). Locuința avea etaj și două încăperi înspre sud, alta spre nord. Ele au fost cercetate pe nivel 6, săpătura oprindu-se pe nivelul 7c, când apar noi podele și resturi de complexe.

Fig. 31 Încăperea D și C, vedere generală

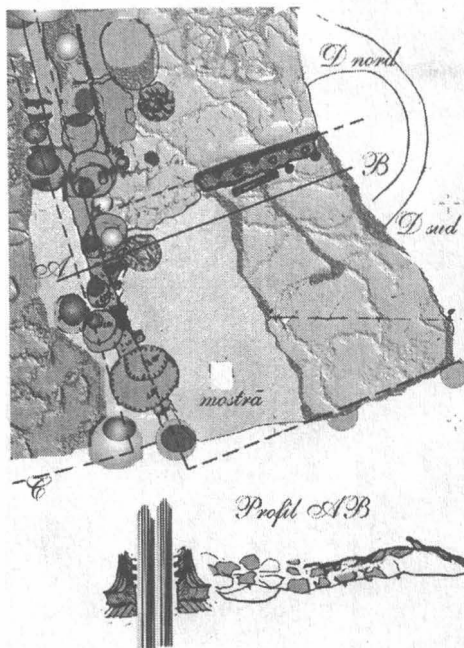
Fig. 32 Încăperea D sud, structuri de la etaj (sus) jos podeaua etajului in situ și întoarsă

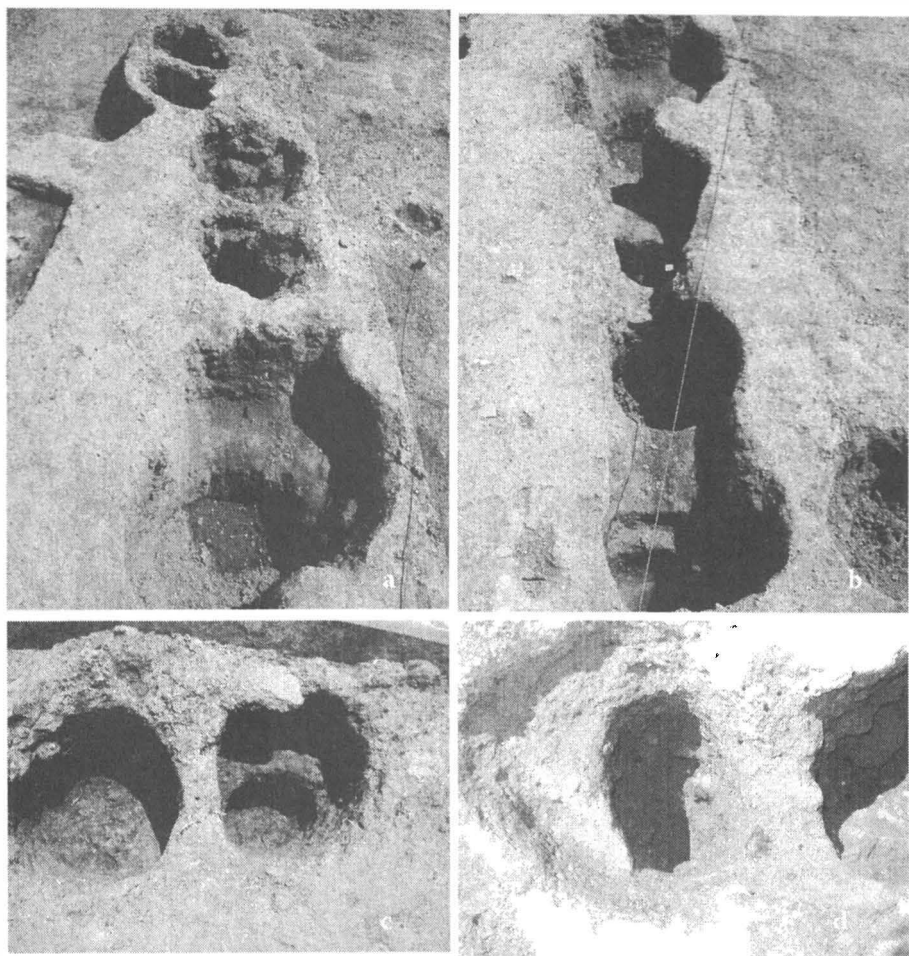
Fig. 33 peretele de vest, a-b) c-d stâlpi de diferite forme și dimensiuni

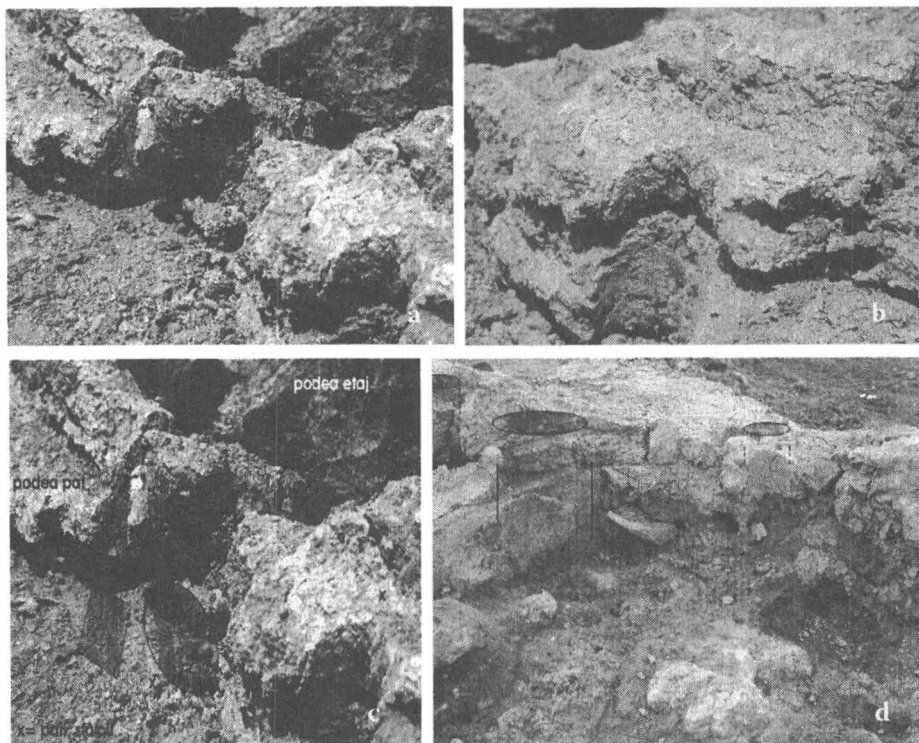
Cei de la structura etajului aveau din loc în loc stâlpi mai mari, groși de peste 15 cm și alții de la peretele de lemn al acestuia situați uneori unul lângă altul, alteori la 10 -15 cm distanță. Unele gropi par a fi dispuse în linie, altele sunt decalate, ceea ce ar permite realizarea unei structuri de pari dispuși orizontal, care formează

Fig. 34 Structuri și profile de stâlpi de la peretele de vest, interior

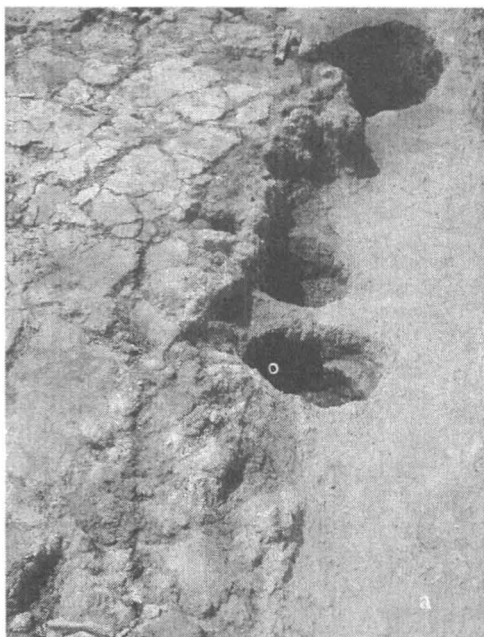
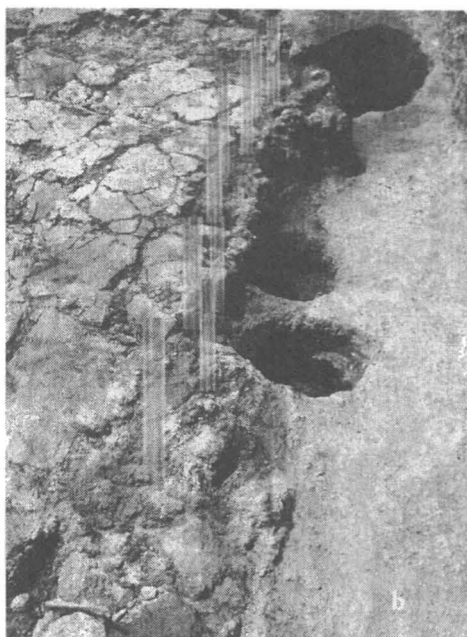
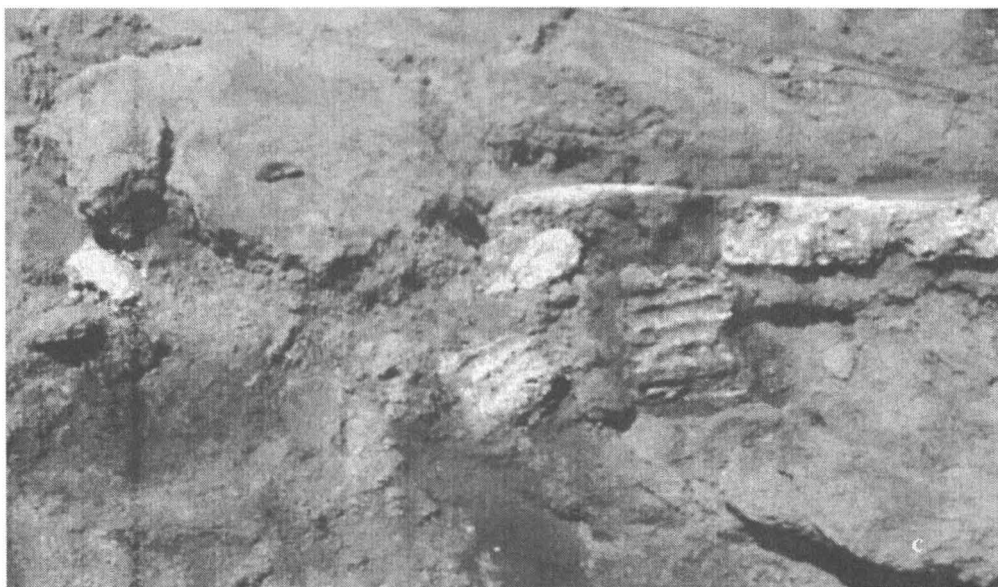
Fig. 35 a) Peretele de nord. Structura pereților interiori; b) reconstituire; c) structură de perete

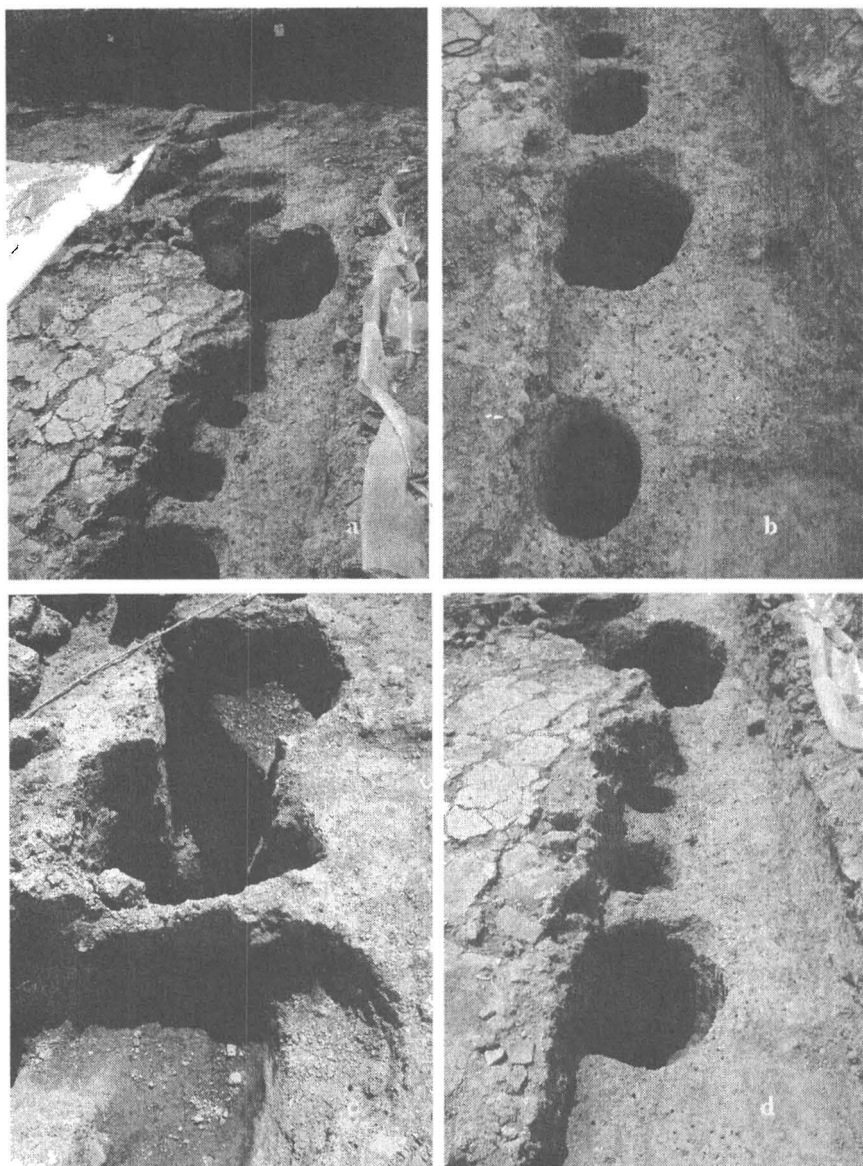
Fig. 36 Structura peretelui exterior : gropile mari cu stâlpii de la structura de bază, cele mici de la perete

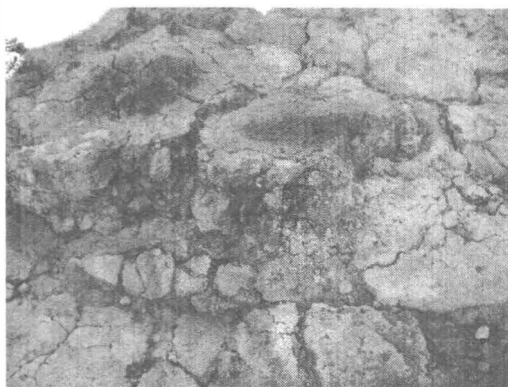
Fig. 37 a-c Structură de etaj cu bârne transversale și oblice

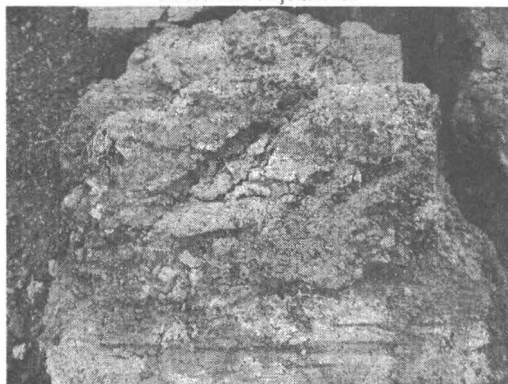
trebuiau studiate odată cu fundațiile peretelui de nord. Demontarea structurii etajului, pe porțiunea lăsată, a arătat aceeași structură masivă de bărne ca și în campania precedentă. Este vorba de bărne late între 25-40 cm, groase de peste 12 cm (cum rezultă uneori din profilul și impresiunile bărnelor). Impresiunile structurilor de bază arată că erau dispuse uneori în unghi de 90° grade, alteleori oblic, la 45° (fig. 38).

Fig. 38 Podeaua etajului, încăperea D, chirpici cu impresiuni de birne la 45°

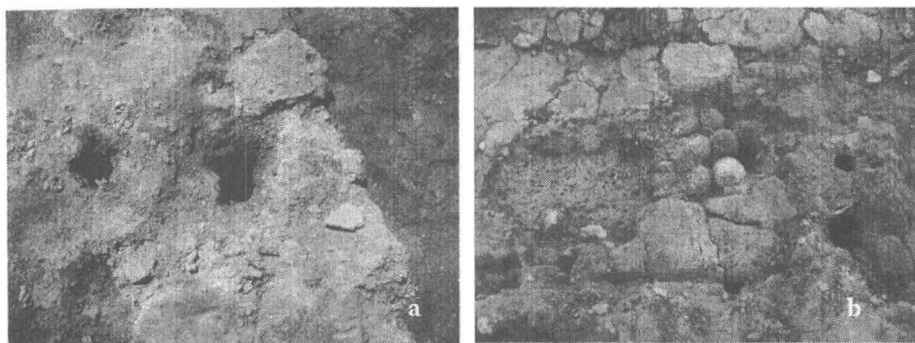
Cercetarea din această campanie a confirmat urma parilor de la scară, unul, cel dinspre centrul camerei fiind mai gros și mai adânc, coborând prin podea. Cel de al doilea, dinspre perete, era prins în lipiturile podelei. Celălalt, deși părea mai mic, cobora sub podea (fig. 39-40).

Fig. 39 a) gropi de la scară; b) Gropi de la scară și marginea patului

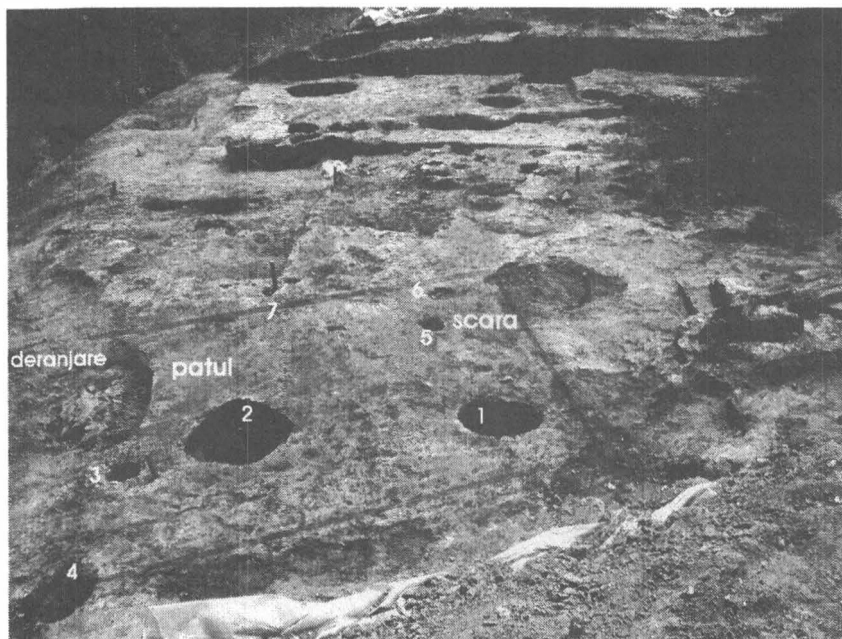
Fig. 40 Groapa de stâlpi sub pat de la scară

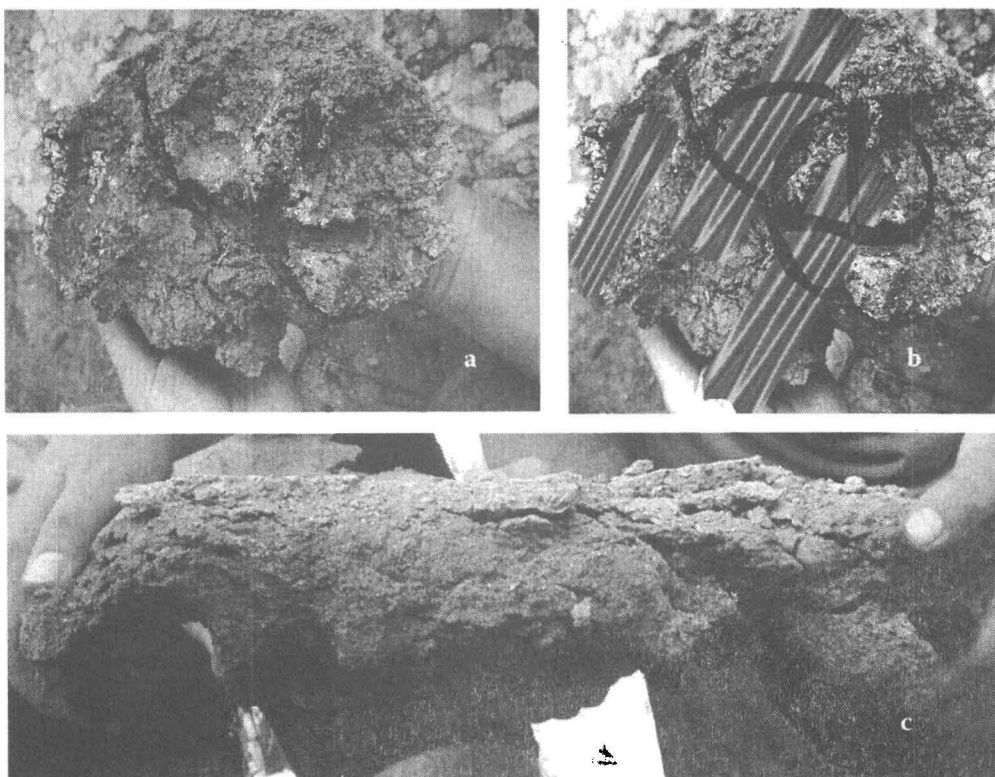
Parii de la structura interioară erau legați cu curmeie, nuiete sau liane de grosimi pînă la 1,5 cm, așa cum am întâlnit la niște impresiuni din zona centrală (fig. 41a-b

Asemenea legături am sesizat și la peretele cu Luna de la Templul/Sanctuarul 2 din centrul stațiunii (Lazarovici et alii 2001, I.2, pl. 93/7). Structura parilor era similară cu mesele - altar din același loc, doar că acelea erau de dimensiuni mai mici. Uneori, sunt doi pari mai groși între care urmează 4-5 pari mai subțiri (fig. 41c).

Fig. 41 Patul, a-b) structuri ale patului cu urmele unor nuiete sau liane; c) profil prin lipitura podelei

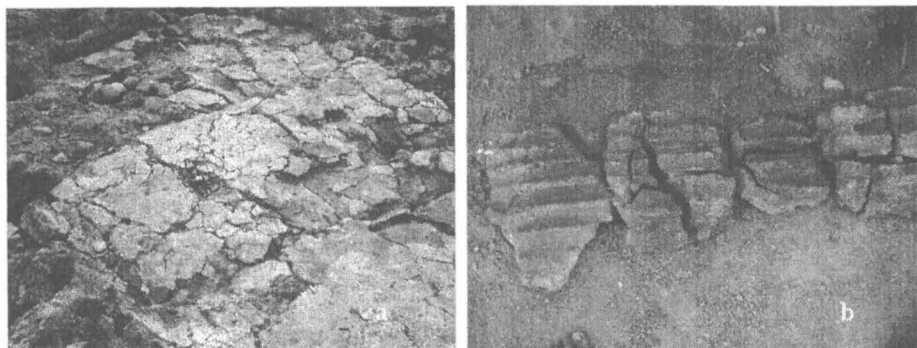
Fig. 4.2 Patul : a) straturi de lipituri; b) structură inferioară, c) vedere generală

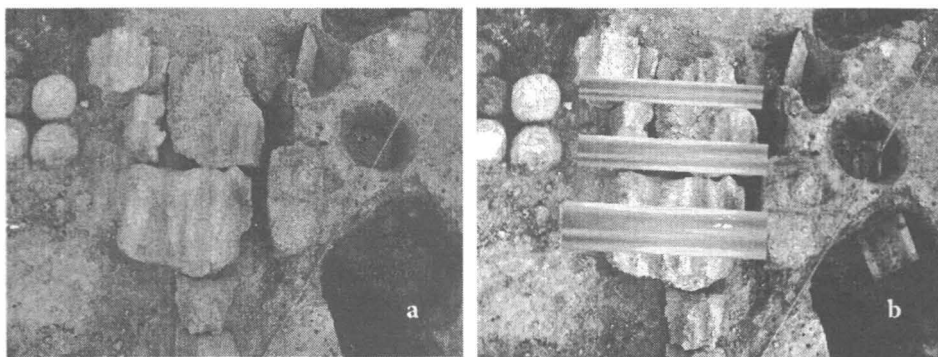
Fig. 43 Peretele lateral (V) al patului : a) structură, b) reconstituire c) amplasament

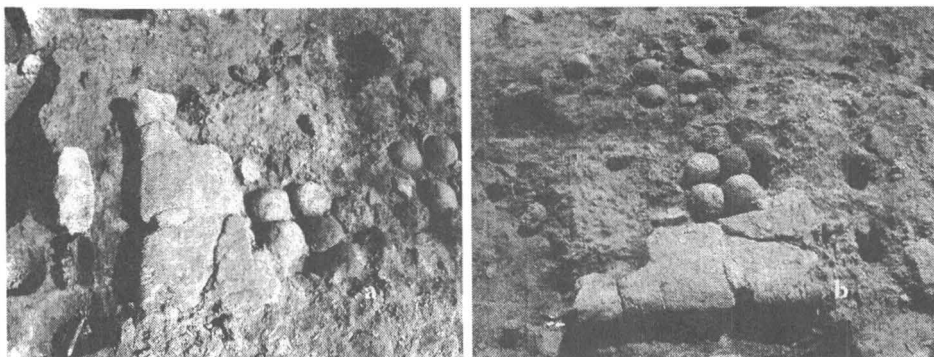
Fig. 44 a-b) Podeaua patului, prima etapă, fără refaceri; c) peretele de est al patului

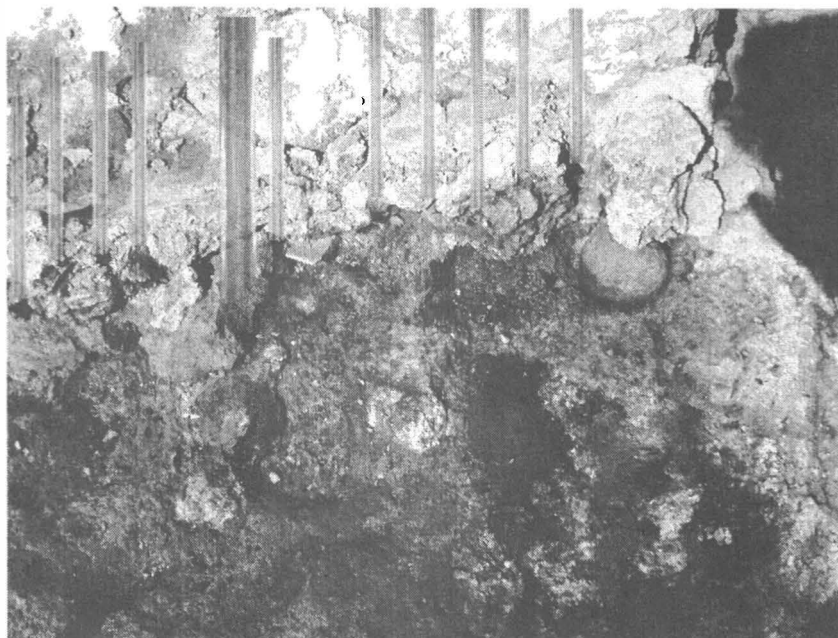
Fig. 45 Marginea de sud a patului, reconstituirea structurii

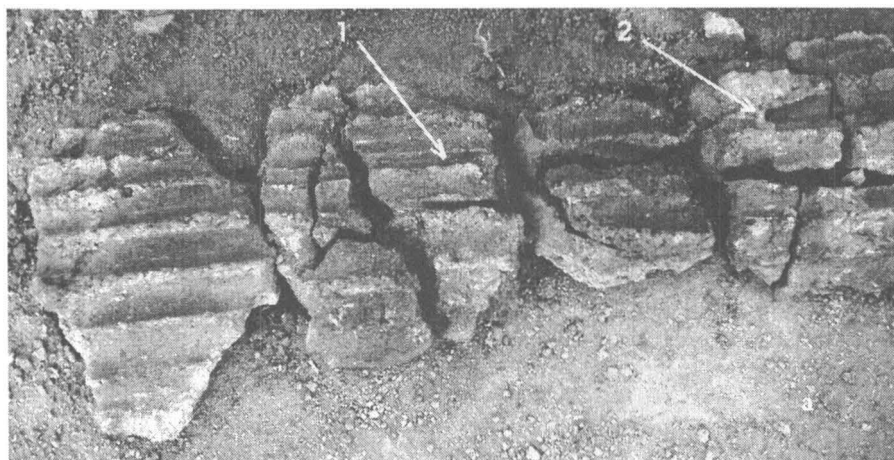
Fig. 46 : a1 nuaia între pari; 2 lipitură între bârnă și par; b întreaga structură

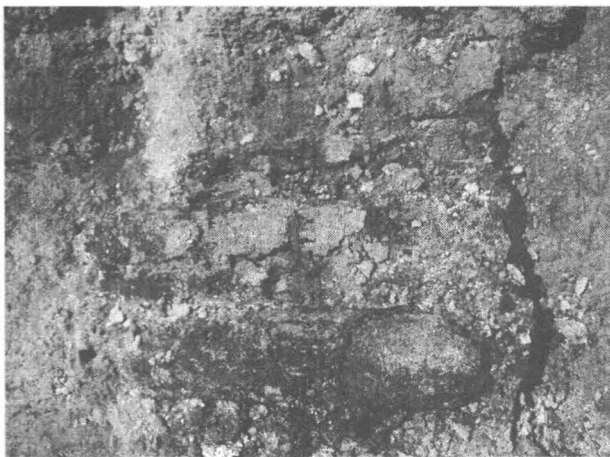
Fig. 47 Bârne și pari carbonizați din structura patului

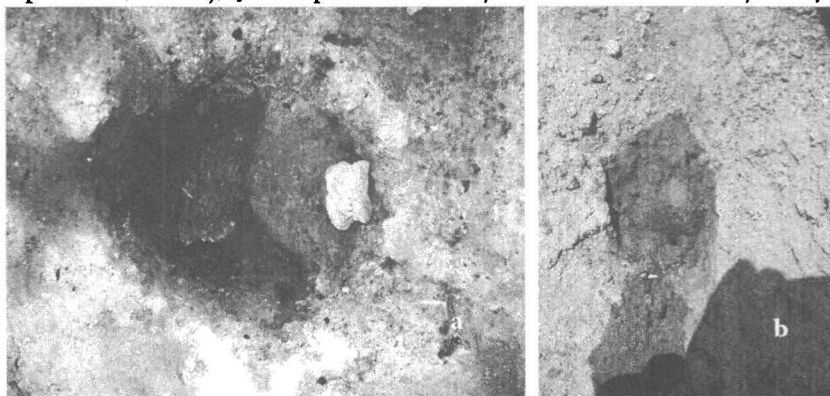
Fig. 54 a) Încăperea C, groapă de la stâlpul de la etaj; b) fragment de vas, colțul de NV al încăperii D

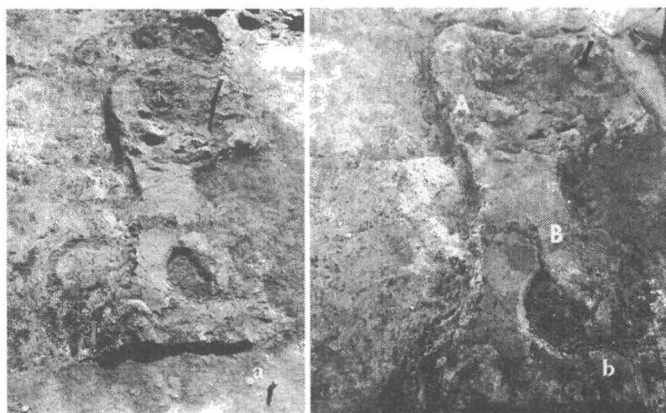
Fig. 55 Încăperea C : a) albiere - vatră; b) vatră adâncită

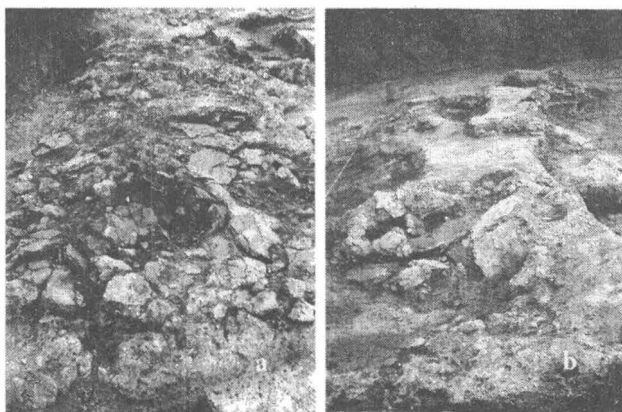
Fig. 57a Bulversări ale podelei de la etaj deasupra albierii; b) albierea, vedere spre vest
