CERCETĂRILE ARHEOLOGICE PREVENTIVE DIN ANUL 2015 ÎN PIAȚA SFÂNTUL GHEORGHE A TIMIȘOAREI

The 2015 rescue excavation in Timișoara's Sfântul Gheorghe Square

Abstract: The rescue excavations in Sf. Gheorghe square, Timișoara, continued in 2015, in two stages. During the first one, two small research units were opened, situated on the north-eastern and north-western corners, respectively. During the second stage, the deposits situated under the walls of Suleiman's mosque (16th century) were excavated. These deposits consist of three pre-Ottoman layers, together with the related features (before the mid 16th century). The area between the walls of the mosque, along with the sub-structures of the Jesuit church, was also investigated.

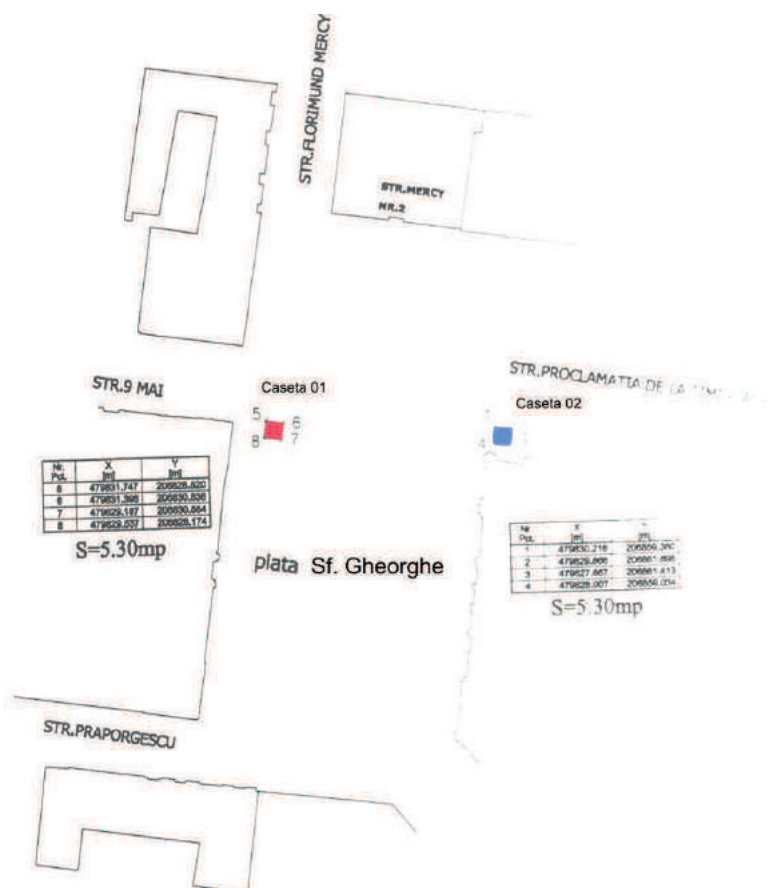
- Fig. 1. Plan topografic general de încadrare (Caseta 1- punctele 5, 6, 7, 8 – roșu; Caseta 2- punctele 1, 2, 3, 4 – albastru).
- Fig. 2. Planul săpăturilor din Piața Sf. Gheorghe cu detaliu Zid Geamie.

Cercetările din această etapă au vizat două casete pentru introducerea a doi stâlpi de iluminat. Colectivul de cercetare³ a optat pentru o cercetare exhaustivă a întregii suprafețe afectate de lucrările de reabilitare din cele două casete, numite C1 și C2 (**Fig. 1**).

Unitatea de cercetare a fost situată în partea de nord-vest a pieței (**Fig. 1**) și avea o suprafață de 3,62 mp. Până la cota de 89,22 m, straturile au fost săpate mecanic, fără aprobare, de către constructor. Acesta a oprit lucrările doar atunci când a ajuns la nivelul bârnelor longitudinale ale străzii numită, pe baza informațiilor obținute în 2014, strada I. După oprirea lucrărilor, săpătura preventivă a vizat cercetarea structurilor străzilor II și III. Strada II este compusă din bârne de stejar, unele despicate, care erau puse pe aliniamentul de bârne dispuse longitudinal (**Fig. 3** și **4**). Partea superioară a bârnelor ce compuneau strada II este situată la cota de 89,02 m. Strada III era construită, la fel ca și cea următoare, pe o structură de lemn similară. Suprafața sa, aflată la cota de 88,72 m, era compusă din trunchiuri de copac cu un diametru cuprins cuprins între 0,15 și 0,25 m (**Fig. 5**).

Casetă 2 este situată în colțul de nord-est al Pieței Sf. Gheorghe, la limita cu strada *Proclamația de la Timișoara* (**Fig. 1**). La fel ca și în caseta 1, constructorul a săpat mecanic straturile până la cota de -1 m și s-a oprit doar când a atins partea superioară a fundației zidului de nord al bisericii iezuite. Suprafața cercetată a fost de 17,92 mp.

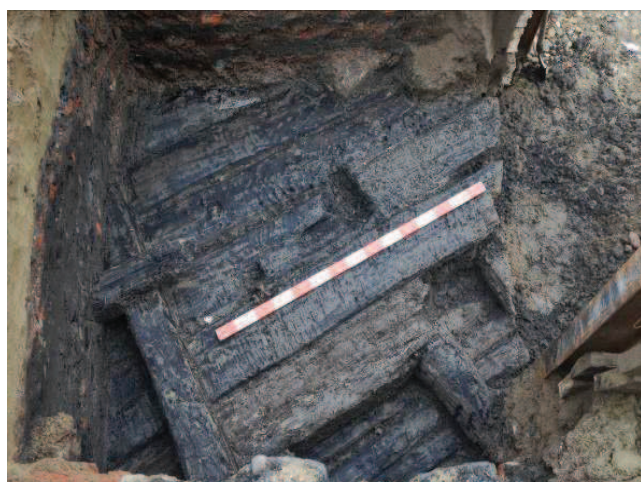
Fig. 3. Caseta 1. Strada V – partea superioară.

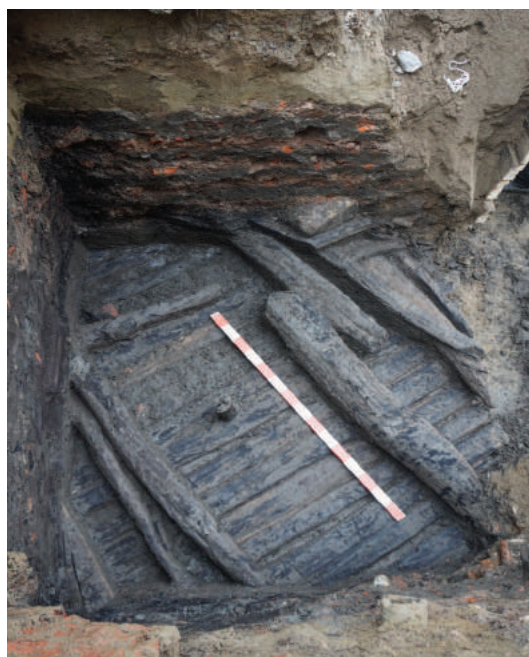
Fig. 4. Caseta 1. Strada V – partea de substrucție.

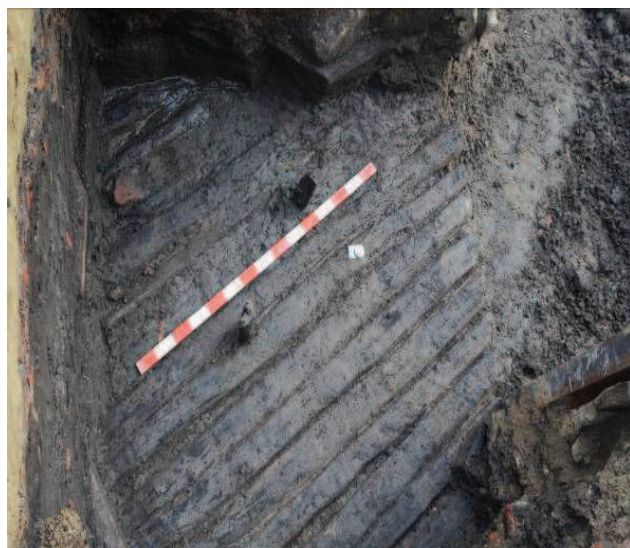
Fig. 5. Caseta 1. Strada VI – partea superioară.

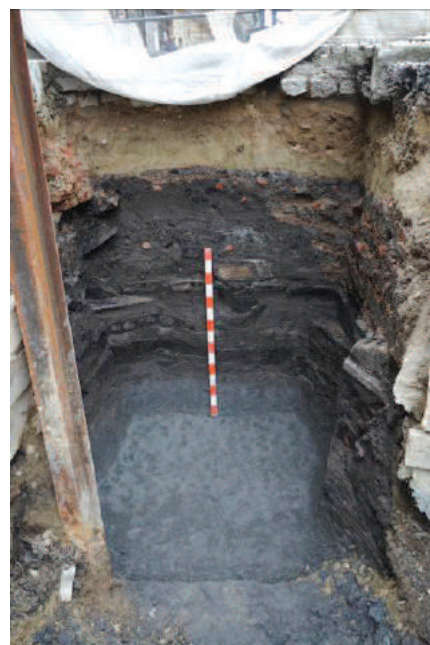
Fig. 6. Caseta 1. Profilul de nord cu dispunerea străzilor.

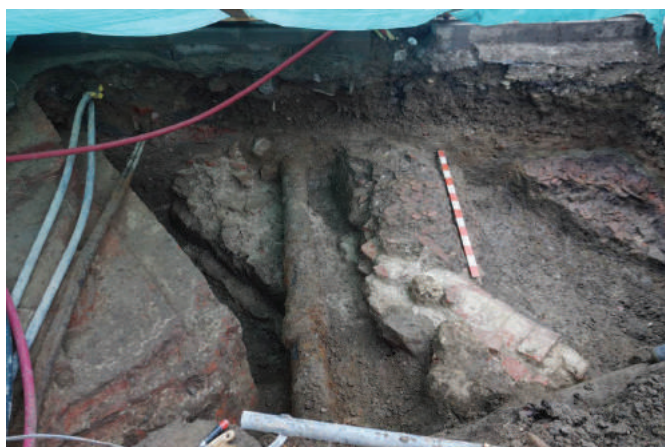
Fig. 7. Caseta 2. Zidul bisericii iezuite (în partea stângă) și zidul otoman (în dreapta imaginii).

Colțul de sud-est al bisericii iezuite a fost surprins în partea sudică a casetei (**Fig. 7**). Din studierea paramentului s-a constatat că nu sunt detalii constructive diferite față de ceea ce s-a observat în suprafața mare cercetată în 2013–2014. Zidul bisericii avea un șanț de fundație, a cărei lățime depășea cu cca. 0,5 m verticala paramentului zidului și tăia o altă structură zidită. Fundația nu a fost demontată, fiind conservată și protejată cu pământ.

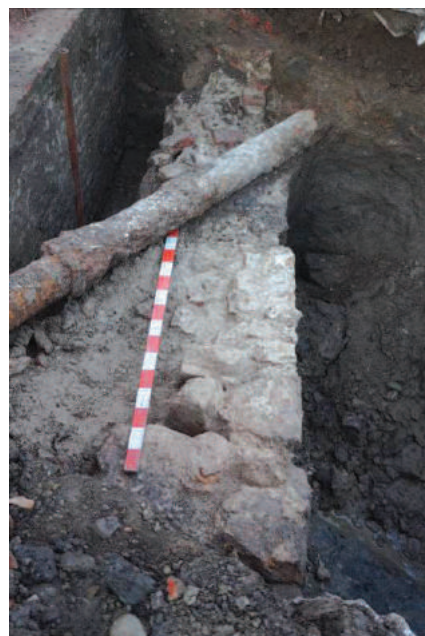
Fig. 8. Caseta 2. Zidul otoman după demontarea stratului de cărămizi.

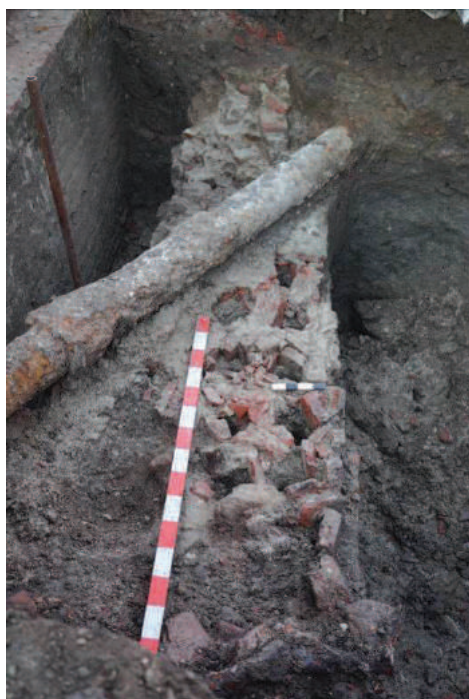
Fig. 9. Caseta 2. Zidul otoman după demontarea structurii zidite. Se observă golurile lăsate de capetele structurii de lemn.

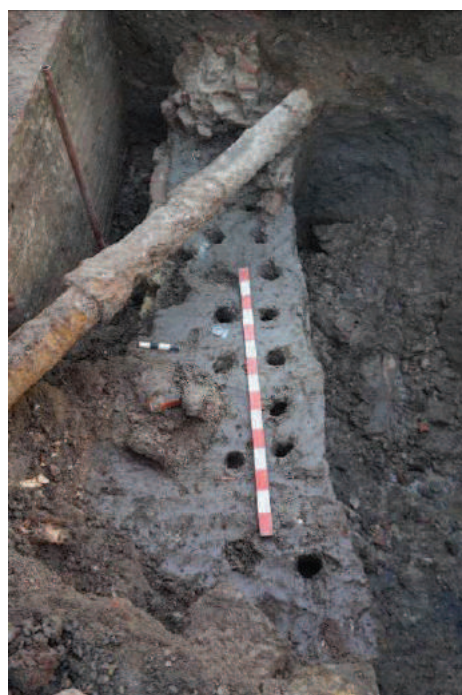
Fig. 10. Caseta 2. Golurile lăsate de stâlpii structurii de fundare a zidului otoman.

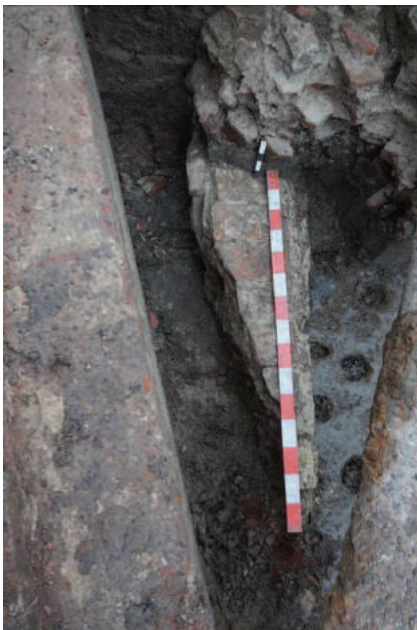
Fig. 13. Caseta 2. Apeductul, partea superioară.

Sub zidul din perioada otomană a fost descoperit un strat de lut gri-gălbui cu incluziuni de cărbune, cu o grosime cuprinsă între 0,5 și 10 cm (**Fig. 13**). Sub acesta a fost surprinsă o fâșie de cărămizi dispuse orizontal, legate cu mortar, având o lățime maximă păstrată de cca. 70 cm. Aceasta nu este însă lățimea sa inițială, deoarece partea sa sudică a fost distrusă, pe toată lungimea, de șanțul de fundație a bisericii iezuite. În zona distrusă s-a putut observa că, sub stratul de cărămizi, era o conductă din ceramică. Conform avizului DJC Timiș (299/2.02.2015) resturile apeductului au fost păstrate *in situ*. Păstrarea *in situ* a resturilor apeductului a favorizat și prezervarea pe latura de sud a Casetei 2 a profilului depunerilor aflate sub acesta (**Fig. 28**).

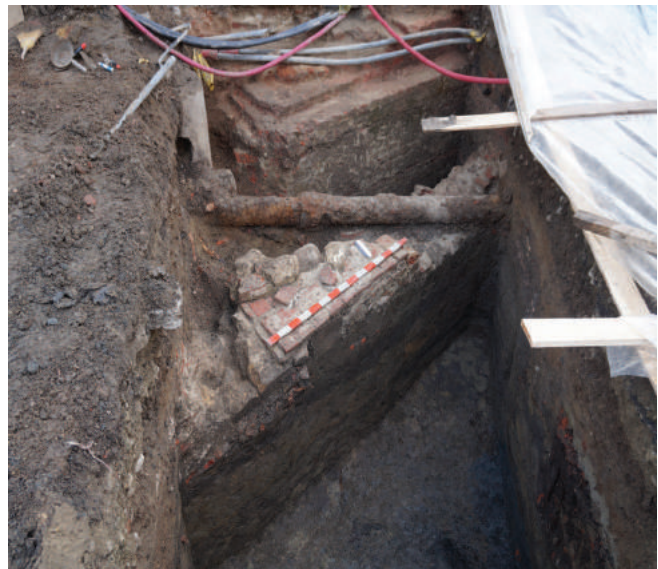
Fig. 14. Caseta 2. Profilul depunerilor antropice de sub zidul otoman.

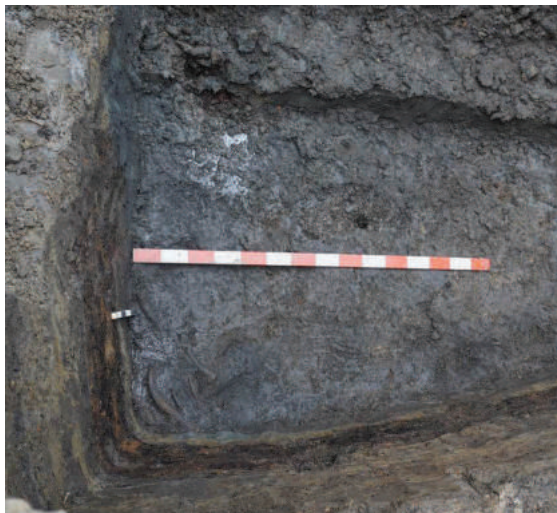
Fig. 15. Caseta 2. Stratul inferior cu depunerile de coarne.

Sub nivelul de lut galben corespunzător structurii arse (**Fig. 15**; nivel 10 pe profilul AB, **Fig. 28**), în cel mai vechi strat antropic din acest punct, au fost descoperite materiale ceramice și mai multe fragmente de coarne de cerb. Două dintre acestea au urme de tăiere, iar un fragment are urme de prelucrare.

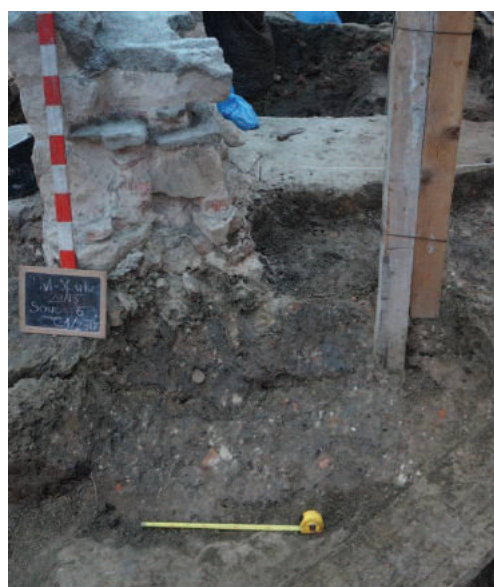
Fig. 34. Sonda 6. Complexul C1/2015.

A fost cercetat în S6, la capătul sudic la segmentului nordic al zidului geamiei (**Fig. 34**). Are o umplutură formată din lut galben – în partea superioară și brună – în partea inferioară. Acest complex poate fi legat de activitățile de consolidare a zidului bisericii iezuite, ceea ce, indirect, a condus la distrugerea unui segment al zidului geamiei.

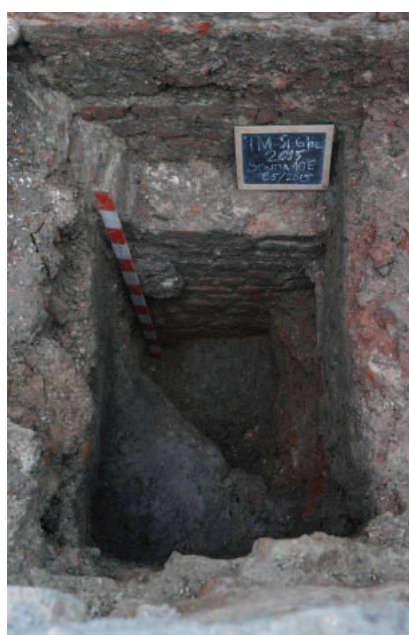
Fig. 36. Sonda 10. Profilul vestic (Biserica Iezuită), complexul C5.

A fost cercetat în partea sudică a zidului geamiei, între acesta și zidul bisericii iezuite, în S10–12, fiind suprapus de zidul geamiei și tăiat de cel al bisericii (**Fig. 36**). Acesta este suprapus de stratul brun-cenușiu, lutos, care, la rândul-i, este suprapus de stratul de cărămidă spartă ce provine atât de la distrugerea pavajului fostei moschei, cât și de la construcția bisericii, aparține nivelului Medieval II. Are o formă circulară, umplutura acestui complex a constat din cărămidă spartă și mortar. Fundul gropii era la adâncimea de 86,45 m.

A fost cercetat în S12, profitându-se de prezența complexului 5, până la talpa de lemn pe care a fost fundat (**Fig. 36**). Acesta are aceeași tehnică de construcție, observându-se că zidul are două tronsoane, unite printr-un arc de descărcare, construit ulterior (**Fig. 42–44**). Zona arcului, din motive care nu ne sunt foarte clare, a generat o instabilitate a zidului care a impus efectuarea unor ample lucrări de consolidare. Acestea au constat, într-o primă etapă, în zidirea unei structuri compuse din bârne de stejar, unele cu o grosime de peste 40 de cm, prinse între ele cu piroane (**Fig. 40**). Partea principală a acesteia era dispusă în afara zidului, fiind turnată/construită într-un șanț cu aceleași dimensiuni ca și structura, printre care s-au depus resturi de cărămizi și mortar lichid. Șanțul de implementare al acestei structuri a distrus o parte a zidului geamiei și a tăiat toate depunerile antropice anterioare construirii acestuia (**Fig. 41**). Structura, printr-un sistem de bârne dispuse în forma literei Z, se prelungea sub bolta arcului de descărcare din zidul bisericii și o susținea (**Fig. 39, 42**). Se pare însă că această intervenție nu a stopat instabilitatea arcului, fapt ce i-a determinat pe constructori, la un interval de timp foarte scurt, atunci când încă nu umpluseră șanțul de fundație, să procedeze atât la micșorarea deschiderii bolții prin zidirea unor surplombe la baza ambelor capete ale arcului (**Fig. 43–45**), surplombe care erau ținute cu structura de rezistență (**Fig. 46 și 47**) de care am amintit, cât și la micșorarea amplitudinii bolții (vezi **Fig. 42**). Poate, în acest moment, s-a tăiat în cheia de bolta și gura de aerisire a unei încăperi de la subsolul bisericii. Se pare că grija pentru stabilitatea zidului era constantă și în această intervenție, constructorii sprijinind cheia de boltă cu cărămizi, așezate în cant pe structura de bârne și ținute de partea superioară a surplombelor (**Fig. 48**).

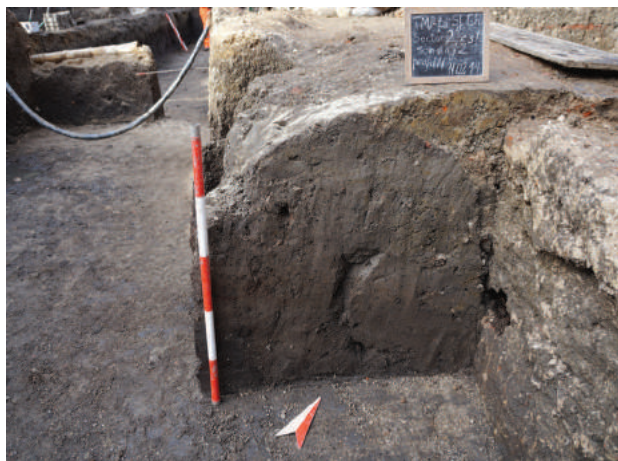
Fig. 41. Profil nordic. Se observă cum șanțul în care a fost construită structura de consolidare taie toate depunerile antropice anterioare (medievale și otomane).

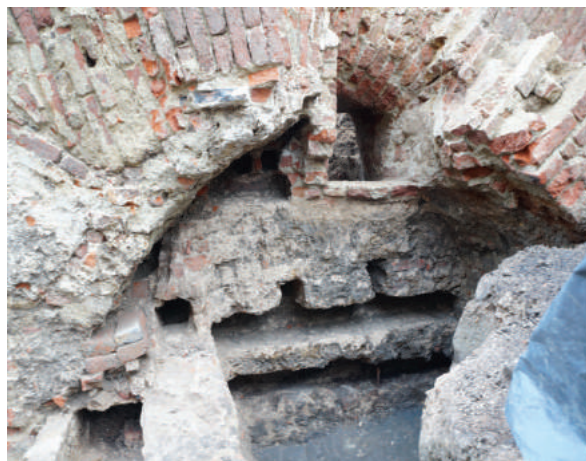
Fig. 42. Arcul de legare a celor două părți ale zidului vestic a bisericii iezuite cu structura de susținere a acestuia. Detaliu.

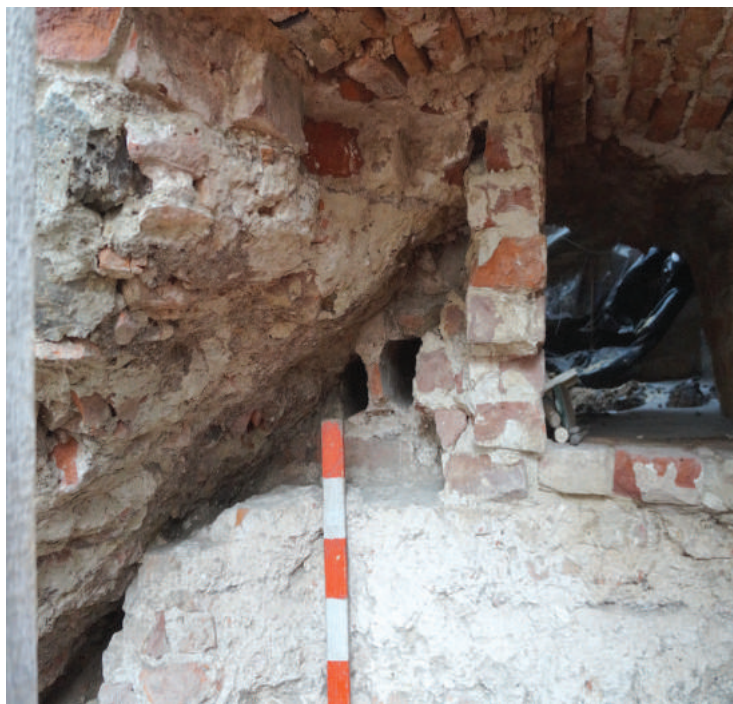
Fig. 48. Legarea structurii de consolidare la cheia bolții de unire a celor două segmente ale zidului vestic al bisericii iezuite. Zona gurii de aerisire.

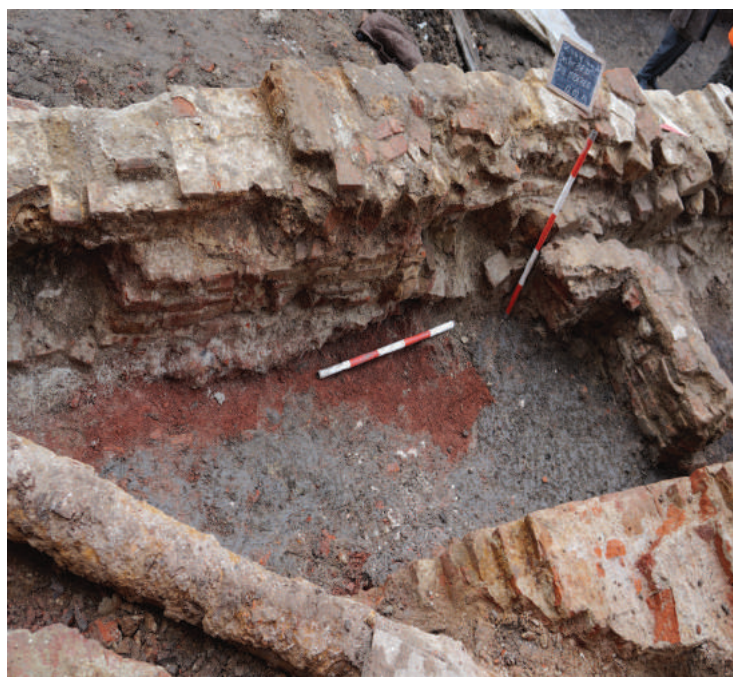
Fig. 49. Zidul târziu dintre cel al geamiei și al bisericii iezuite.

Construit între cel al geamiei și al bisericii iezuite, având ductul perpendicular pe ambele (**Fig. 49**), a fost cercetat atât în campania 2013–2014, cât și în 2015. Era construit din cărămidă legată cu mortar, păstrat în condiții precare. Din studiul acestuia s-a constatat că se sprijinea pe zidul bisericii iezuite, fiind mai târziu decât acesta.

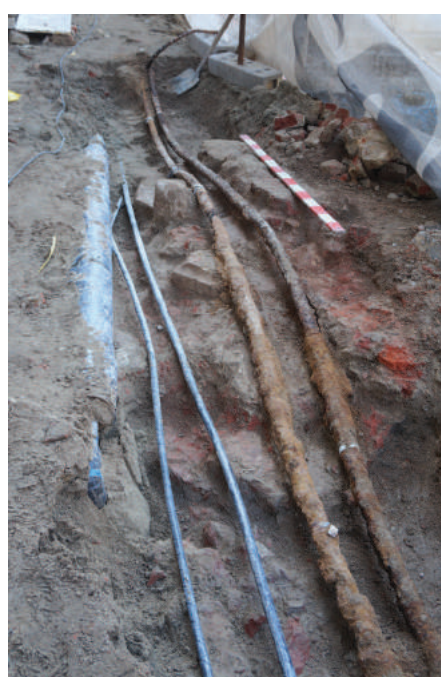
Fig. 50. Zona de est a Pieței Sfântul Gheorghe. Zidul bisericii iezuite dezvelit de lucrările ENEL. Vedere de ansamblu.

În anul 2015, în partea de răsărit a Pieței Sfântul Gheorghe a fost săpat un șanț pentru introducerea unor cabluri de curent. Cu acel prilej a fost curățată partea superioară păstrată a zidului bisericii iezuite și au fost observate în structura acestuia mai multe blocuri din piatră fasonată și unele elemente arhitectonice⁷ care provin, probabil, din structura geamiei (**Fig. 50 și 51**).

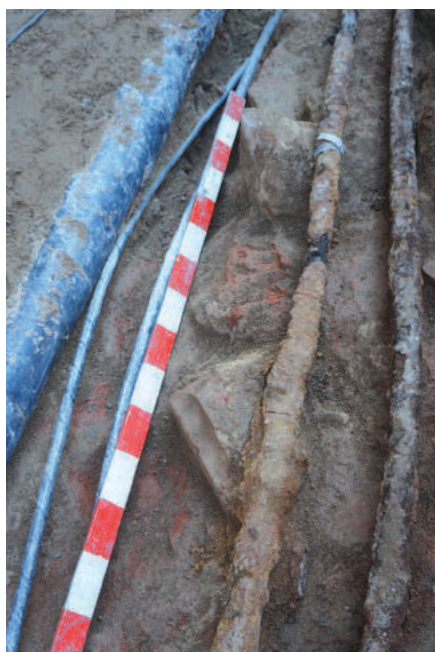
Fig. 51. Zona de est a Pieței Sfântul Gheorghe. Zidul bisericii iezuite dezvelit de lucrările ENEL. Detaliu.
