INVESTIGĂRI ALE ARHITECTURII BISERICEȘTI DE LEMN DIN BANAT. STUDIU DE CAZ: ATELIERELE DIN JURUL BISERICII DE LEMN DIN CRIVINA DE SUS

Diana Belci, Bogdan Ilieș***

Investigations regarding the Wooden Church Architecture in Banat. Case study: workshops around the wooden church from Crivina de Sus

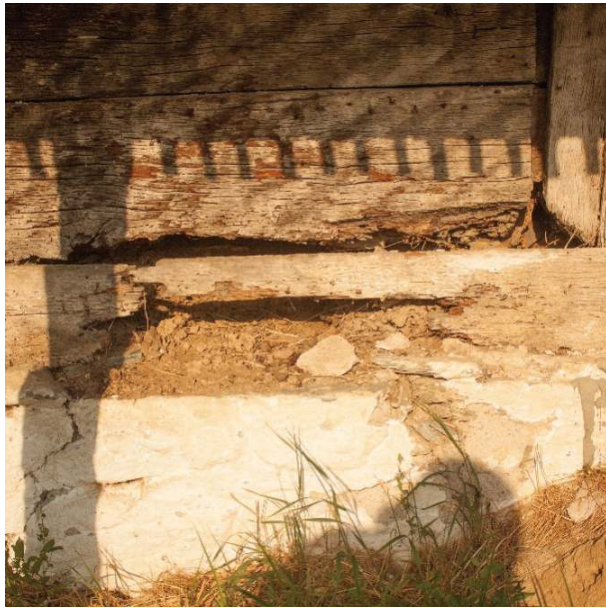
Fig. 1.

- Fig. 1 Biserica de lemn din Românești. Spărtura de pe latura de vest
- Fig. 2 Biserica de lemn din Românești. Clopotnița înclinată
- Fig. 3 Biserica de lemn din Jupânești. Prelata de protecție. Vedere dinspre sud

În al doilea rând, excursia de documentare întreprinsă a relevat și situația dificilă în care se află alte biserici. Ne gândim aici la bisericile de lemn din Românești și din Jupânești. În cazul celei dintâi, cele mai importante degradări se pot constata pe latura de vest unde talpa bisericii este atât de deteriorată încât spărtura astfel creată, aproape că ar permite unui om să pătrundă în biserică, târâș (**Fig. 1**). De asemenea, clopotnița alăturată bisericii este puternic înclinată spre sud (**Fig. 2**). În cazul edificiului din Jupânești, învelitoarea de șindrilă este puternic deteriorată. La momentul vizitei noastre, biserica era acoperită cu o folie de mari dimensiuni, cândva un mare afiș promoțional pentru o renumită firmă de modă și cosmetice (**Fig. 3–4**). „Soluția de protecție” fusese realizată de către comunitatea locală, a cărei ingeniozitate și grijă pentru vechea biserică sunt de apreciat. Cu toate acestea, situația anterior precizată nu face decât să scoată încă o dată în evidență deficiențele sistemului actual de protecție și restaurare a monumentelor istorice.

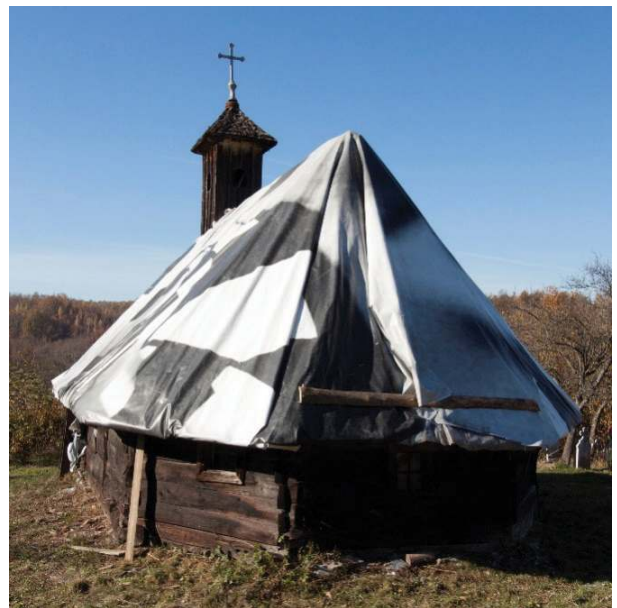
Fig. 4.

- Fig. 4 Biserica de lemn din Jupânești. Prelata de protecție. Vedere dinspre est
- Fig. 5 Biserica din Crivina de Sus. Bârnelor utilizate pentru realizarea pronaosului (plan apropiat), mult mai înguste decât cele folosite la naos (plan îndepărtat)

Acoperirea bisericii din Jupânești cu o prelată publicitară imensă, dincolo de hilaritatea inerentă a imaginii generate, conține în sine o foarte importantă învățatură. Comunitatea își asumă că biserica le aparține, și așa cum s-a exprimat unul dintre tinerii care ne-a deschis poarta bisericești, localnicii au căutat mult până să găsească o prelată suficient de mare să acopere toată biserica, pentru că erau „de rușine” cu biserica în care ploua. Nu a existat nici un proiect de intervenție de urgență, nici un expert în patrimoniu nu a girat cu ștampila sa această intervenție, totuși, în pauperitatea sa, acest gest a prelungit, stângaci viața bisericii. Câte biserici se pot lăuda cu o asemenea comunitate?

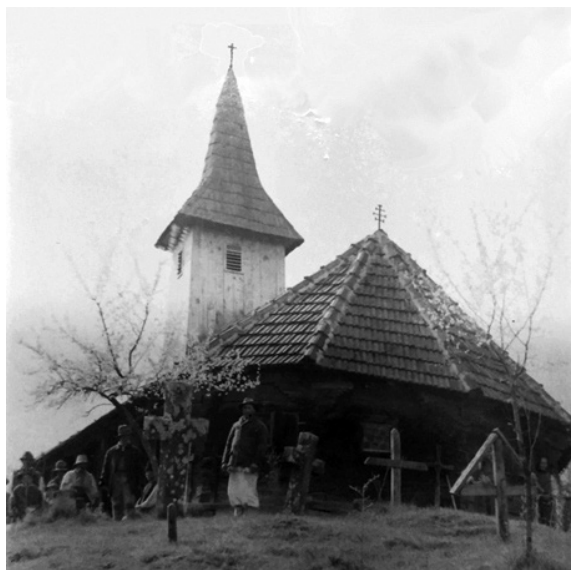
Fig. 10.

- Fig. 10 Biserica din Crivina de Sus, după lucrările efectuate în anii '30. Imagine din arhiva INP, realizată în perioada interbelică
- Fig. 11 Biserica din Crivina de Sus, detaliu vechea intrare. Primele două caractere, probabil inițialele unei persoane

Întreaga istorie a bisericii de lemn din Crivina de Sus este reflectată în trăsăturile sale arhitecturale. Biserica din Crivina de Sus prezintă o planimetrie mai puțin specifică Banatului dar mai frecvent întâlnită în zona Hunedoarei. Pronaosul poligonal, cu trei laturi se continuă printr-un naos dreptunghiular, boltit, și o absidă a altarului, nedecroșată, de asemenea poligonală. Acest aspect poate fi încă un argument în favoarea acceptării ipotezei aducerii bisericii din Ilia, de pe Valea Mureșului. Peste pronaosul bisericii, tăvănit, este așezat turnul clopotniță, datat dendrocronologic, probabil, de la momentul aducerii bisericii în Crivina de Sus. Principalele elemente pictate de decor interior au fost realizate, cel mai probabil în ultimii ani ai secolului al XVIII-lea și primii ani ai secolului al XIX-lea. Intervențiile asupra bisericii din secolul al XX-lea și-au lăsat amprenta asupra edificiului: interiorul a fost tencuit și văruiat, șindrila a fost înlocuită cu țiglă dar mai pe urmă s-a revenit la o învelitoare din șindrilă. Comparând fotografii păstrate din perioada interbelică pot fi sesizate și diferențe în ceea ce privește geometria turnului. De asemenea, în cursul anilor au fost îndepărtate și geamurile vechi, realizate din elemente de sticlă circulare prinse în rame metalice (**Fig. 10**).

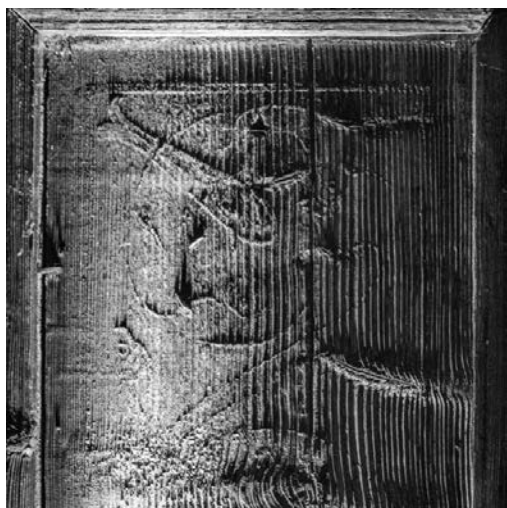
Fig. 12.

- Fig. 12 Biserica din Crivina de Sus, decorul vegetal (o lălea) al vechii uși a bisericii. Autor: Alexandru Baboș, 2017

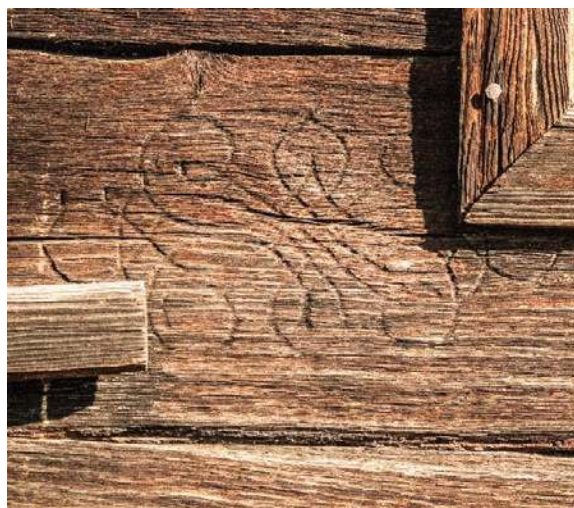
Fig. 13.

- Fig. 13 Biserica din Crivina de Sus, detaliu semn de pe peretele de sud-est a absidei altarului
 Fig. 14 Biserica de lemn din Crivina de Sus, sub structura metalică tensionată care o protejează
 Fig. 15 Biserica de lemn din Crivina de Sus. Participanți la atelierul din anul 2017 adunați în jurul unor piese din vechiul decor pictat al bisericii
 Fig. 16 Biserica de lemn din Crivina de Sus. Atelierul din anul 2017. Discuții în jurul bisericii

Vorbind de valoarea bisericii nu putem să facem abstracție de decorurile sale. Cumva, prin intermediul lor, biserica își rezervă acea doză de mister pe care îl are orice monument important. Rămânând în apropierea inscripțiilor, reținem cele 4 caractere în relief, păstrate sub inscripția principală. Evident realizate printr-un alt procedeu, cele 4 caractere, care în prezent cu greu pot fi distinse, par să fi fost realizate după grafia gotică (**Fig. 11**). Foaia ușii vechi a fost cândva decorată prin același procedeu. În lumină piezișă, cu greu, se poate observa un decor vegetal, cel mai probabil o lalea (**Fig. 12**). Deși realizat diferit, în aceeași categorie a semnelor decorative particulare poate fi inclus și semnul simetric realizat spre exteriorul absidei altarului, spre sud-est (**Fig. 13**).
