CERCETĂRI ARHEOLOGICE LA ÎN ORAȘUL MEDIEVAL FORTIFICAT CARANSEBEȘ, CAMPANIILE 2017–2019 (OBSERVAȚII PRELIMINARE)

Silviu OȚA,
Adrian ARDEȚ,
Dimitrie NEGREI

Abstract: The systematic archaeological excavations of the medieval town of Caransebeș (Sebeș) started in 2017, west of the small fortress. A fragment from the inner fortress wall and a part of the road crossing the city from north to south were investigated here. The street was paved with stone (most likely during 1551–1552) and to its western side, until the houses, could be observed a sidewalk with water drain.

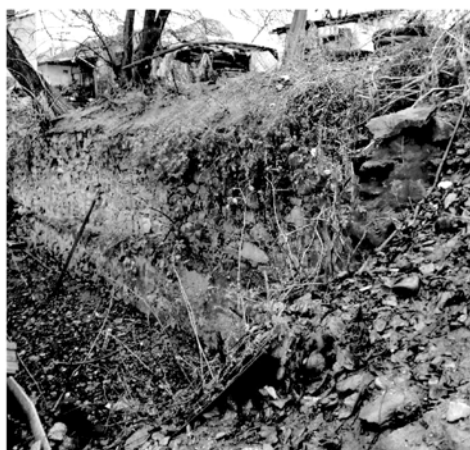
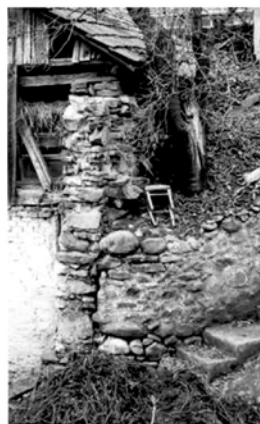
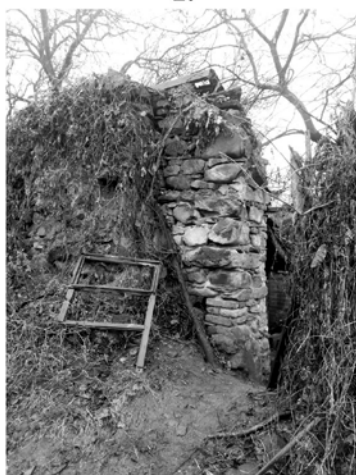
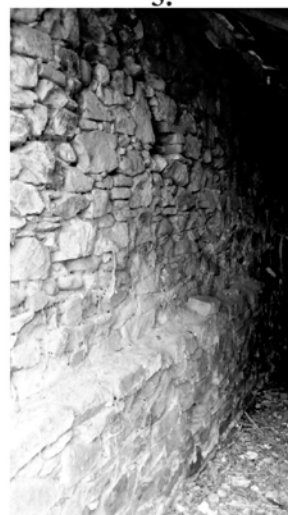
Pl. 2. 1. Zona cercetărilor arheologice din anii 2017–2019; 2. Fragment din incinta nr. 1; 3. Fragment din incinta nr. 2 (foto Adrian Ardeț); 4. Paramentul exterior al incintei 3 (https://issuu.com/piaonci/docs/podrumul_lui_homolka, accesat la 9.10.2019); 5. Paramentul interior al incintei 3 (foto Adrian Ardeț).

Cercetările arheologice s-au desfășurat până în acest moment în jumătatea vestică a orașului, în apropierea cetății interioare, iar în mică măsură și în aceasta (Pl. 2/1).⁶

Trebuie spus că înaintea cuceririi austriece a orașului, acesta avea trei **incinte** exterioare, fapt observat atât pe cea mai veche hartă a orașului, cât și în teren, în zona sa de nord, unde s-au mai păstrat câteva porțiuni de ziduri (Pl. 2/2–5)⁷ și poarta de Transilvania. Aceasta din urmă, exista și în timpul stăpânirii otomane și foarte probabil mai devreme, dar odată cu venirea austriecilor, locația sa a fost mutată puțin mai la vest (Pl. 2/4). În fața ei a fost ridicat un ravelin la care se ajungea pe un drum de piatră sub forma unui zid (Pl. 3/1–3). Din acesta se mai păstrează o mică porțiune (Pl. 2/4).

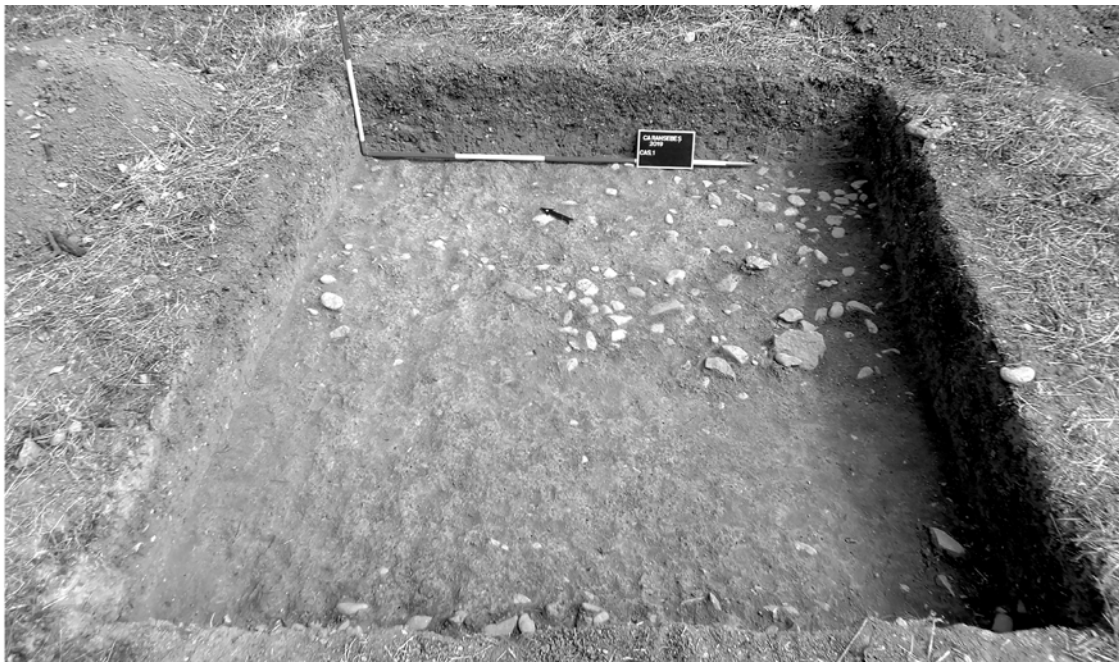
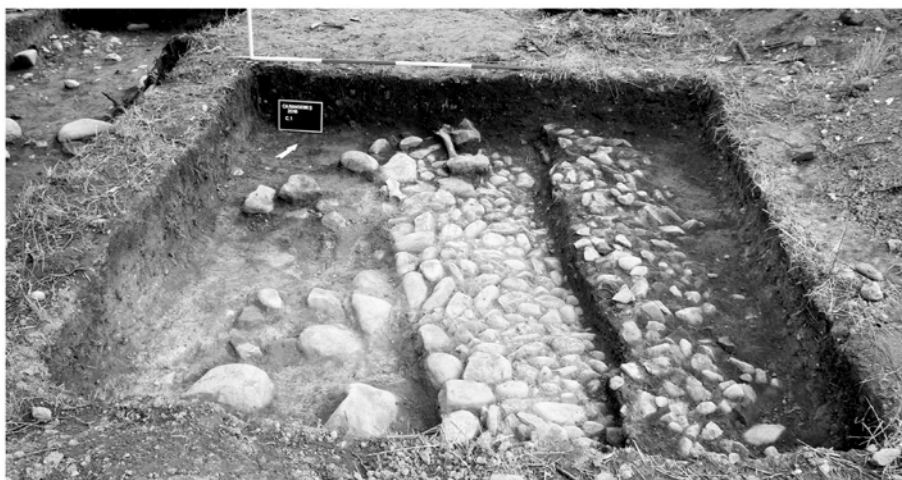
Odată cu venirea austriecilor, practic aproape toată configurația orașului fortificat a fost schimbată. Locuințele vechi au fost demolate, iar străzile pavate au fost scoase din uz. Peste ele au fost împrăștiate resturile construcțiilor anterioare (Pl. 9/1–2),¹⁵ creându-se un nou nivel de
