CERCETAREA ARHEOLOGICĂ DE LA BISERICĂ „SF. IONICĂ“ DIN TÎRGOVIȘTE

PETRU DIACONESCU

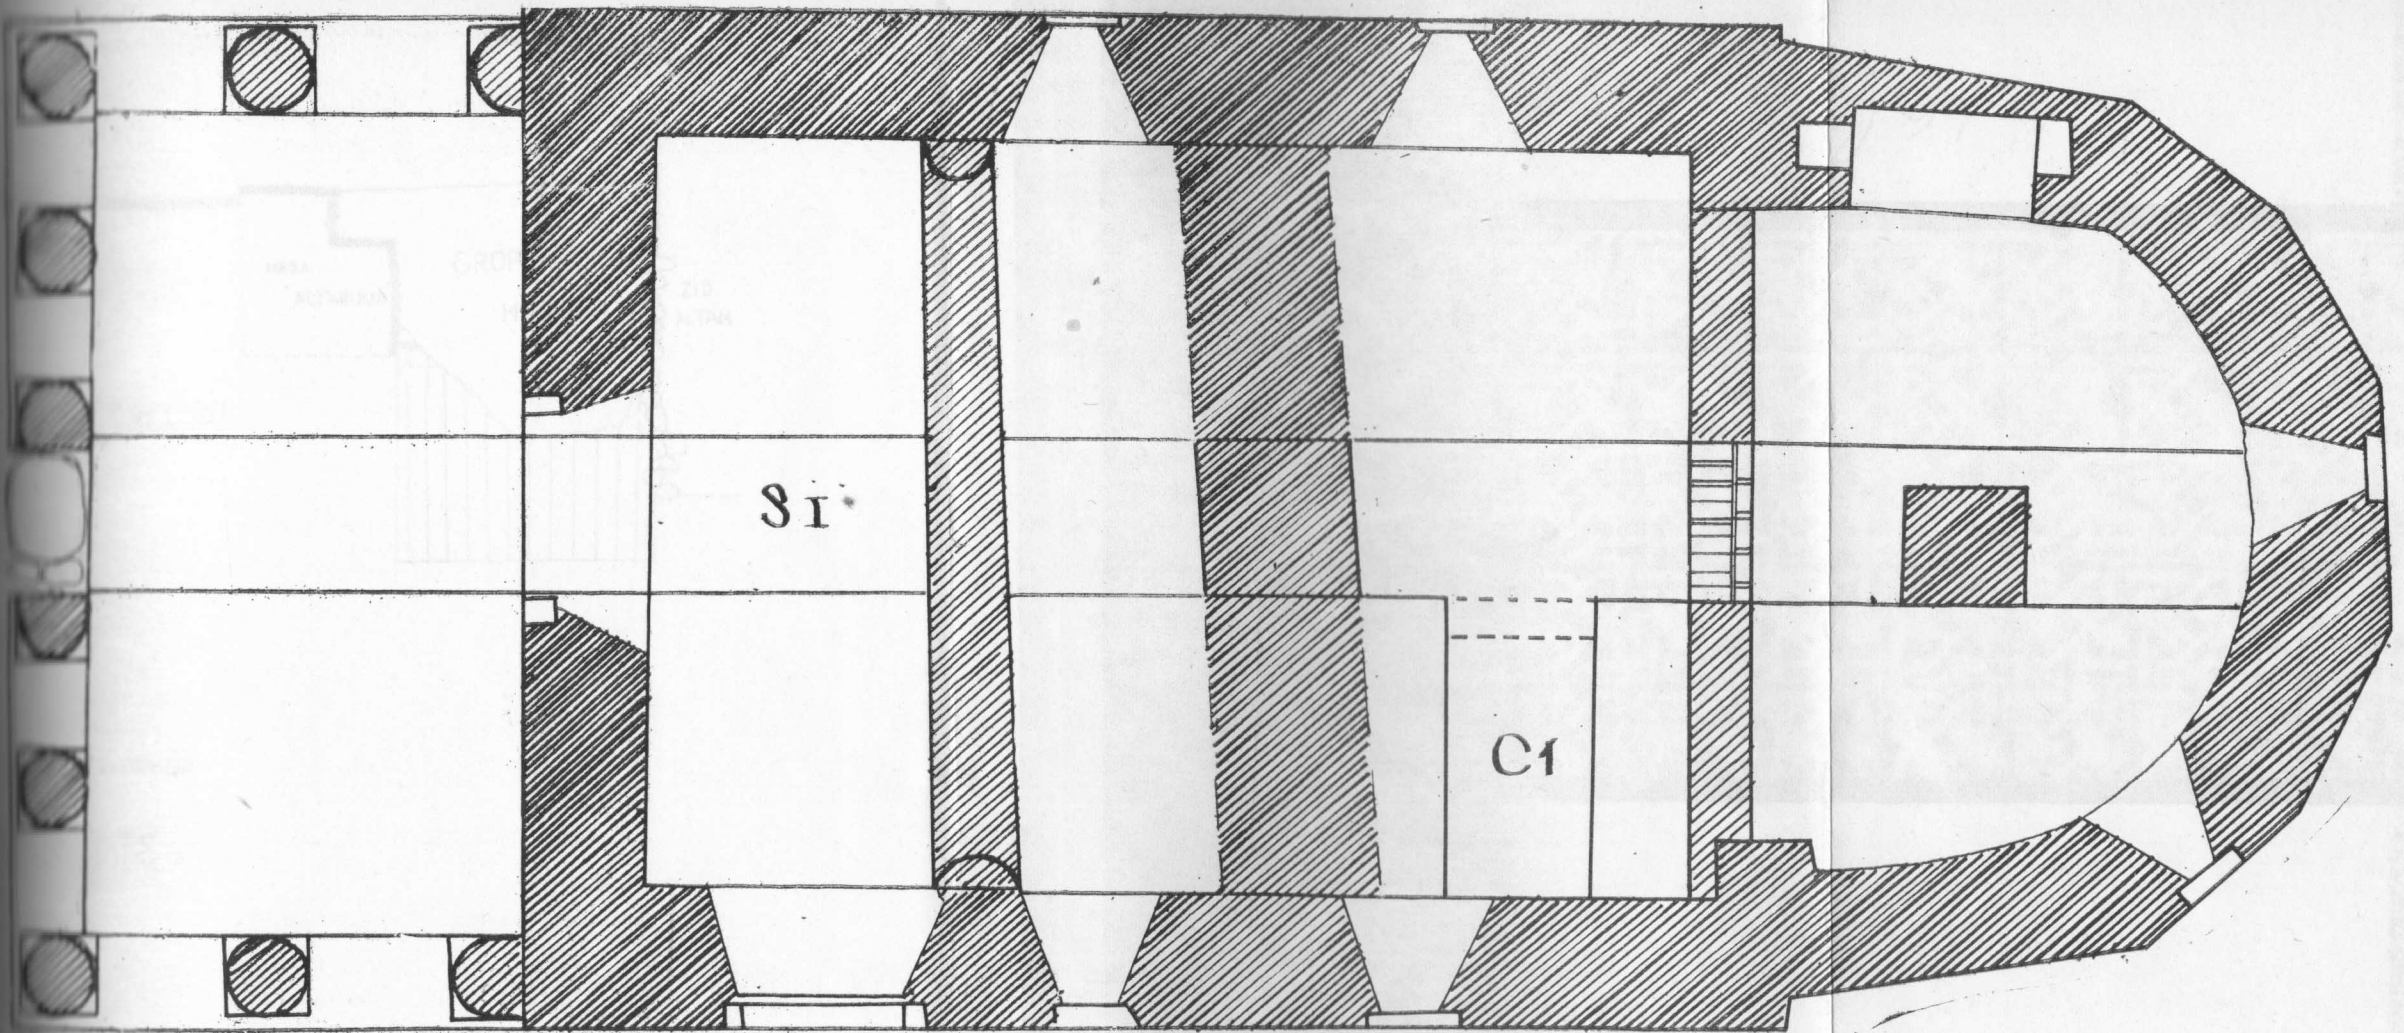
PLANSA nr 1

Biserica „SFÎNTUL IONICĂ” planul săpăturilor din 1973

Săpăturile s-au desfășurat între 21 noiembrie — 10 decembrie 1973**, în care scop au fost trasate în interior, secțiunea SI de 14×1 m. pe axul longitudinal și caseta CI de 2×1 m., pe axul transversal.

Ultima fază de construcție este dată de dărîmarea zidului dintre naos și pronaos, inclusiv a temeliei (vezi planul) și ridicarea altuia nou pentru mărirea spațiului naosului. Stratigrafic, groapa de demantelare a fundației primului zid dintre naos și pronaos este contemporană cu con-

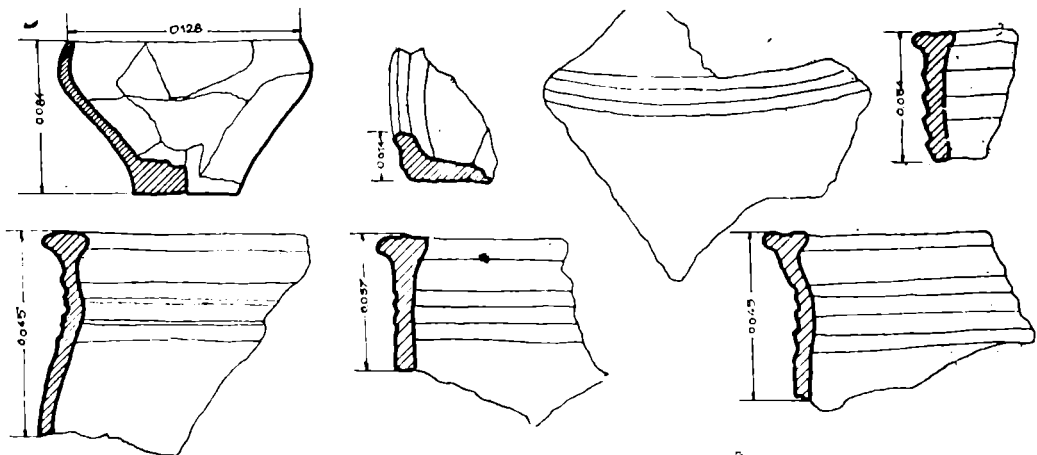
PLANȘA nr.3

Biserica „SFÎNTUL IONICĂ” ceramică sec XV—XVI

Formele ceramice cele mai des întîlnite sînt oalele cu o toartă, unele decorate cu benzi de linii paralele dispuse pe gît sau pe umăr, dintr-o pastă fină, cenușie sau cărămie, unele puternic arse: așa numitele „cahle cilindrice” de dimensiuni variabile, cu fundul plat, gîtul drept, buza îngroșată, avînd o secțiune triunghiulară, dreaptă sau puțin evazată în exterior, ornamentate cu benzi de linii paralele, databile în secolele XV—XVI; străchinile de mici dimensiuni, confecționate dintr-o pastă bună, cu profilul în L prelung. De remarcat cele cîteva fragmente de castronașe cu umeri înalți și fundul drept, ca și fragmentele de ulcioare de mici dimensiuni, cu gît tubular și corpul mai mult sau mai puțin bombat. S-au mai descoperit și cîteva fragmente de torți și buze de oale, în stratul castaniu, aflat sub nivelul de construcție al monumentului și aparținînd secolului XVI.
