DIN PROBLEMELE ISTORIEI COMPLEXULUI MONUMENTAL AL CURȚII DOMNEȘTI DIN TÎRGOVIȘTE¹

RADU GIUGLOVAN

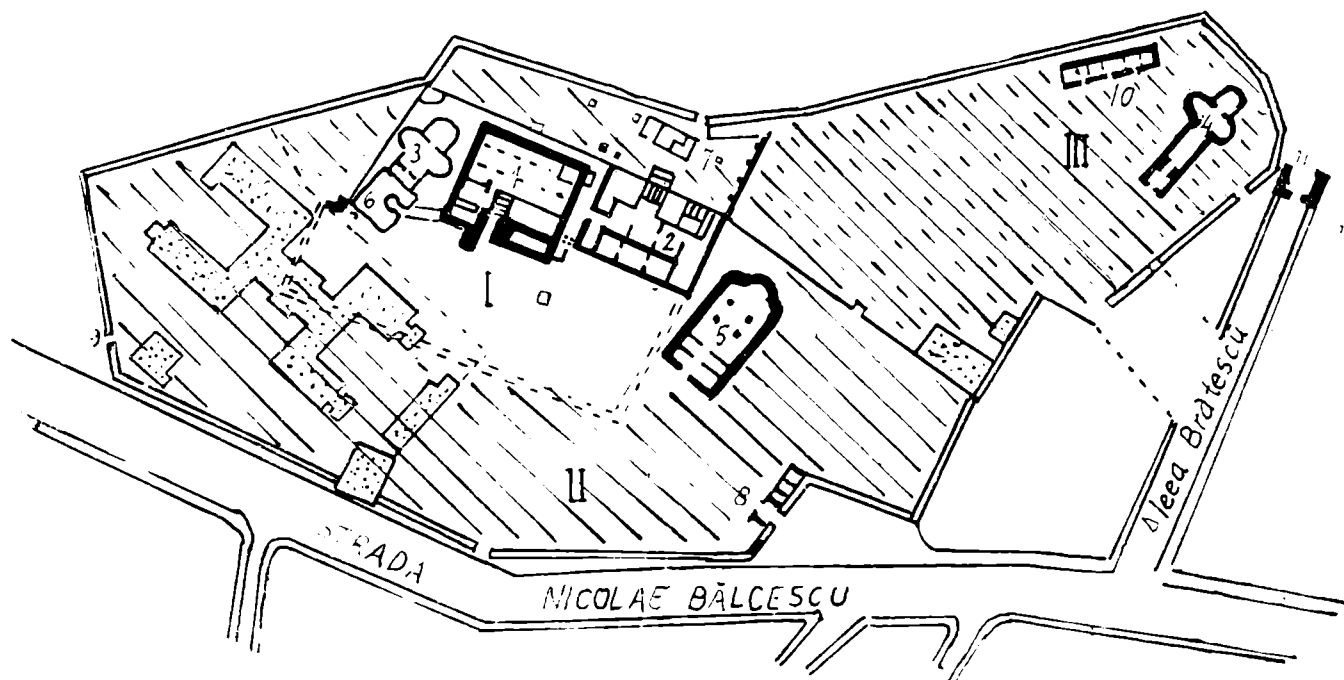
EVOLUȚIA CURȚII DOMNEȘTI DIN ȚIRGOVIȘTE

- [] Curtea domnească de sus
 - secolele XIV-XVI
- [/] Curtea domnească de jos - 1595-1645
- [\] Curtea domnească la sfârșitul sec. XVII
