UN HAN TÂRGOVIȘTEAN DIN „TÂRGUL DIN LĂUNTRU“

Întreprinse în anul 1996 cercetările arheologice au avut drept motivație, salvarea și conservarea vestigiilor din vechiul centru comercial, afectat de construcția Băncii de Dezvoltare (pl. IX).

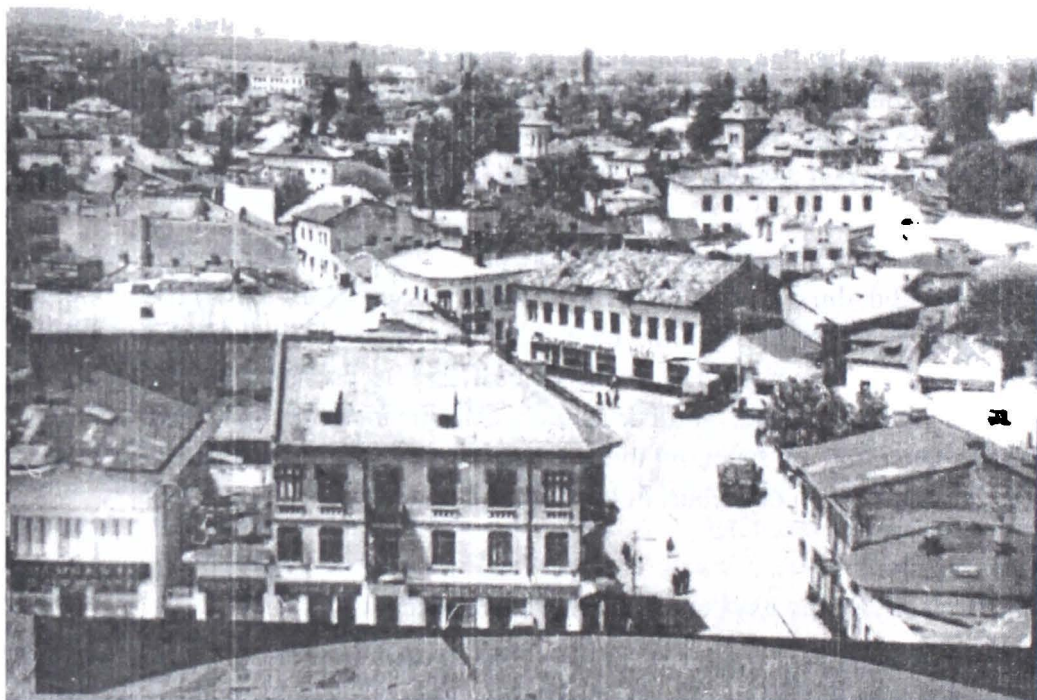
Pl. I, 1 Centrul vechi, central Hanul Pitiș

Amplasamentul, până în 1988 a fost ocupat de „Hanul Pitiș“, după care dată a fost demolat, ca și majoritatea construcțiilor ce aparțineau „târgului din lăuntru“ ridicate majoritatea în secolele XVIII-XX (pl. I).

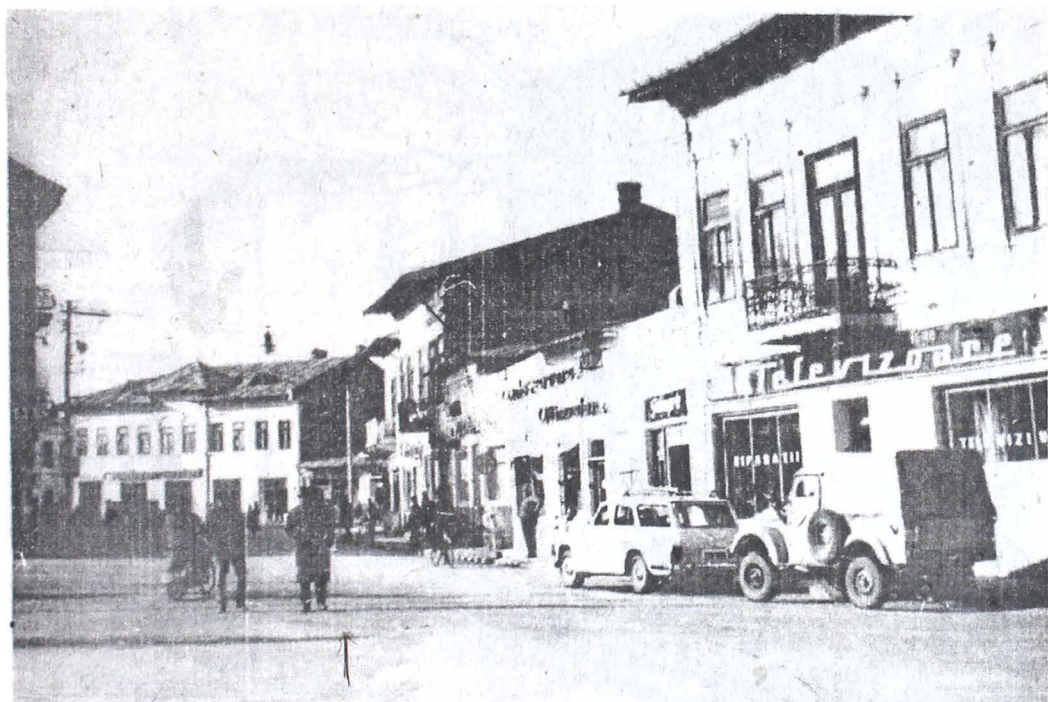
Pl. I, 2 Hanul Pitîș, fațada principală

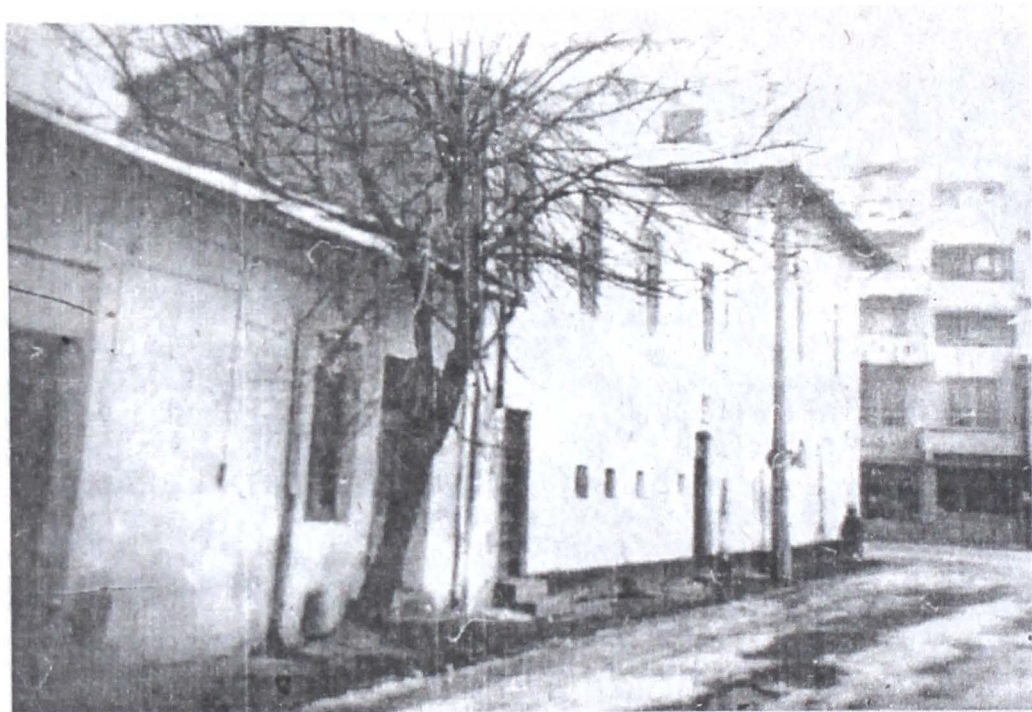
Pl. I. 3 Hanul Pitiș – corp 1845

Construită pe fundații de piatră adânci de 0,30 – 0,70 m cu ziduri de piatră și cărămidă parțial în casete mici (specifice sec. XIX), construcția prezintă parțial beciuri (trei) parter și etaj.

În acest moment se modifică și corpul inițial căruia i se adaugă etajul. Din observațiile personale de dinainte de demolare se vede că zidăria etajului folosește cărămidă cu aceleași dimensiuni (26 x 13 x 4,5) ca și restul construcției de la 1845. Tot la această dată se schimbă și soluția de acoperire a vechiului beci renunțându-se la bolți ce sunt sparte, locul lor fiind luat de un planșeu din lemn susținut pe grinzi de stejar pătrate (latura 22 cm) asemănătoare cu cele de la beciul din imediata apropiere nordică.

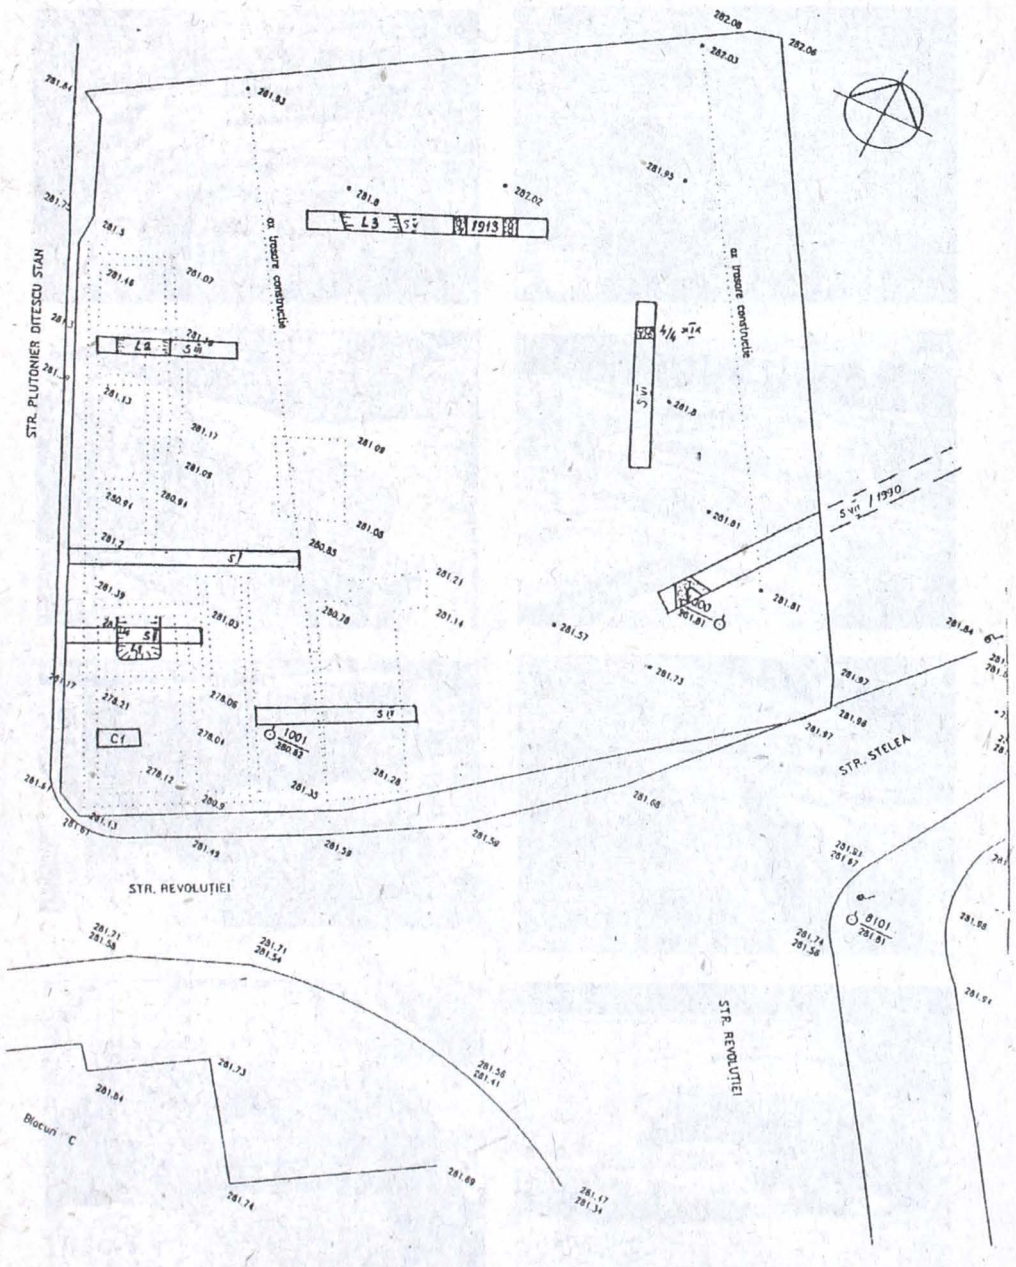
Planșa II Plan topografic amplasament sc. 1:500

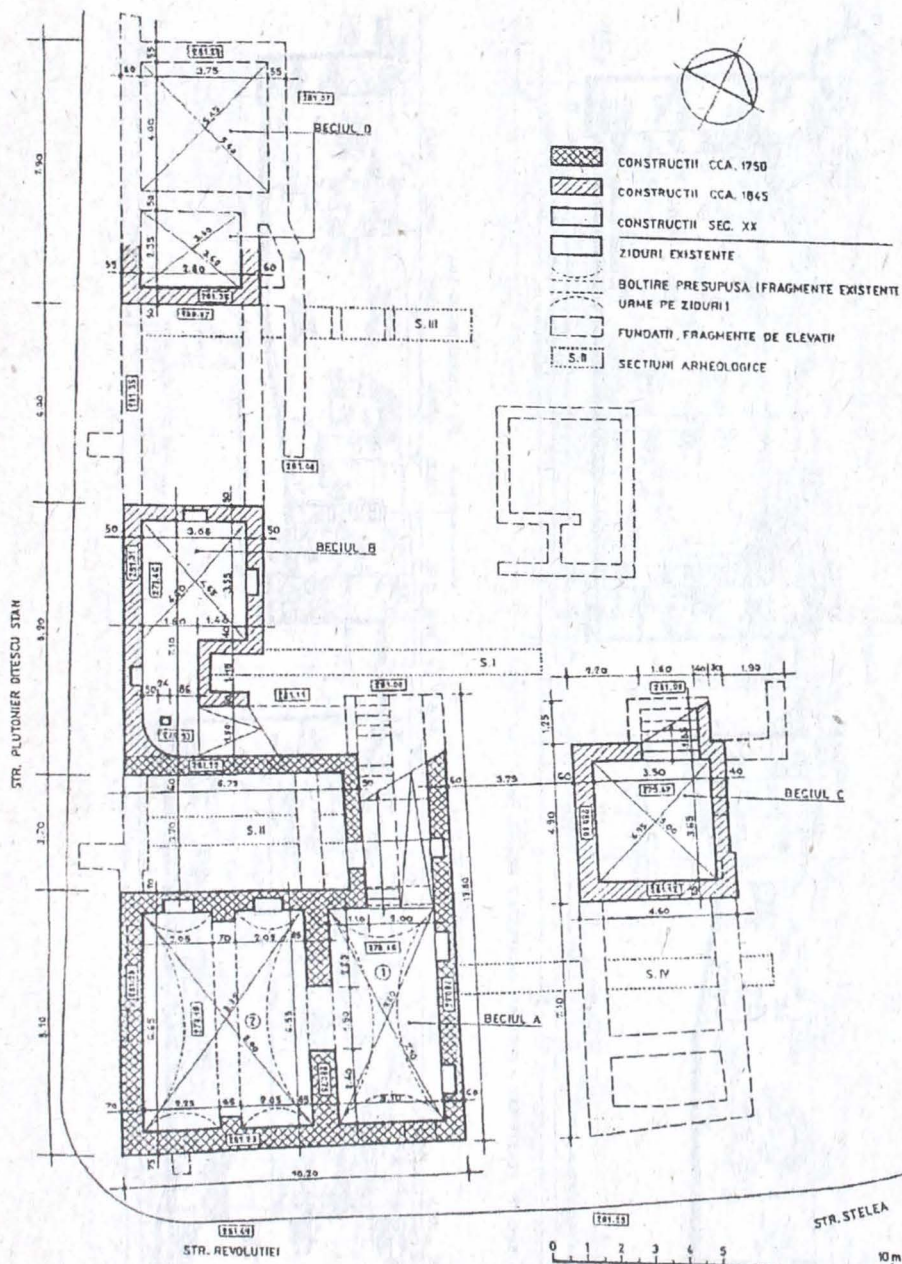
Planșa IV – Plan de situație

Curățarea terenului de resturile rezultate din demolare a scos la iveală o clădire în „L“ cu latura lungă pe strada Dițescu Stan (34 m) și cea scurtă la strada Stelea (17,4 m), construită în două etape (planșele III, IV).

Construcția inițială de formă aproape pătrată 12,30 x 10 m, era formată dintr-un beci cu gârliciul orientat spre nord (pe spatele clădirii) și o cameră în nivelul solului de 4,5 x 3,7 m (planșele IV, VII).

Beciul ridicat din cărămidă de 28 x 14 x 4 cm prezintă ziduri groase de 0,90 m (afară de gârlici unde au decît 0,62 m). Înălțimea păstrată variază între 2,90 – 3,30 m, zidurile neavând fundație ci numai un pat de mortar gros de 0,7 – 0,10 m. Este compus din două încăperi: prima de 6,70 x 4,80 m și a doua din care se deschide gârliciul de 6,70 x 3,15 m. Între ele golul ușii (1,90 m) cu arc la partea superioară (planșa IV).

Între camera de la nivelul solului și gârlici exista un spațiu lat de 0,70 m ce reprezenta casa scării de acces spre camerele de deasupra beciurilor (pl. IV).

De aici înainte va fi menționat în documente „Hanul Filip”. Se ridică două noi corpuri de clădire: una în prelungirea celei vechi pe strada Dițescu Ștan de 21 x 5 m și alta alături la 3,60 m pe strada Stelea, ambele orientate nord-sud (pl. IV).

Nu lipsit de interes este faptul că accesul principal se făcea pe strada Stelea, pătrunzându-se printr-un culoar boltit lung de 12,5 m (peste care se aflau încăperi de la etaj). Bolțile de intrare au fost zidite în 1913, când restaurantul de la parter își mărește dimensiunile, iar clădirea capătă un nou acces pe la intersecția celor două străzi mai sus – amintite (pl. IV).

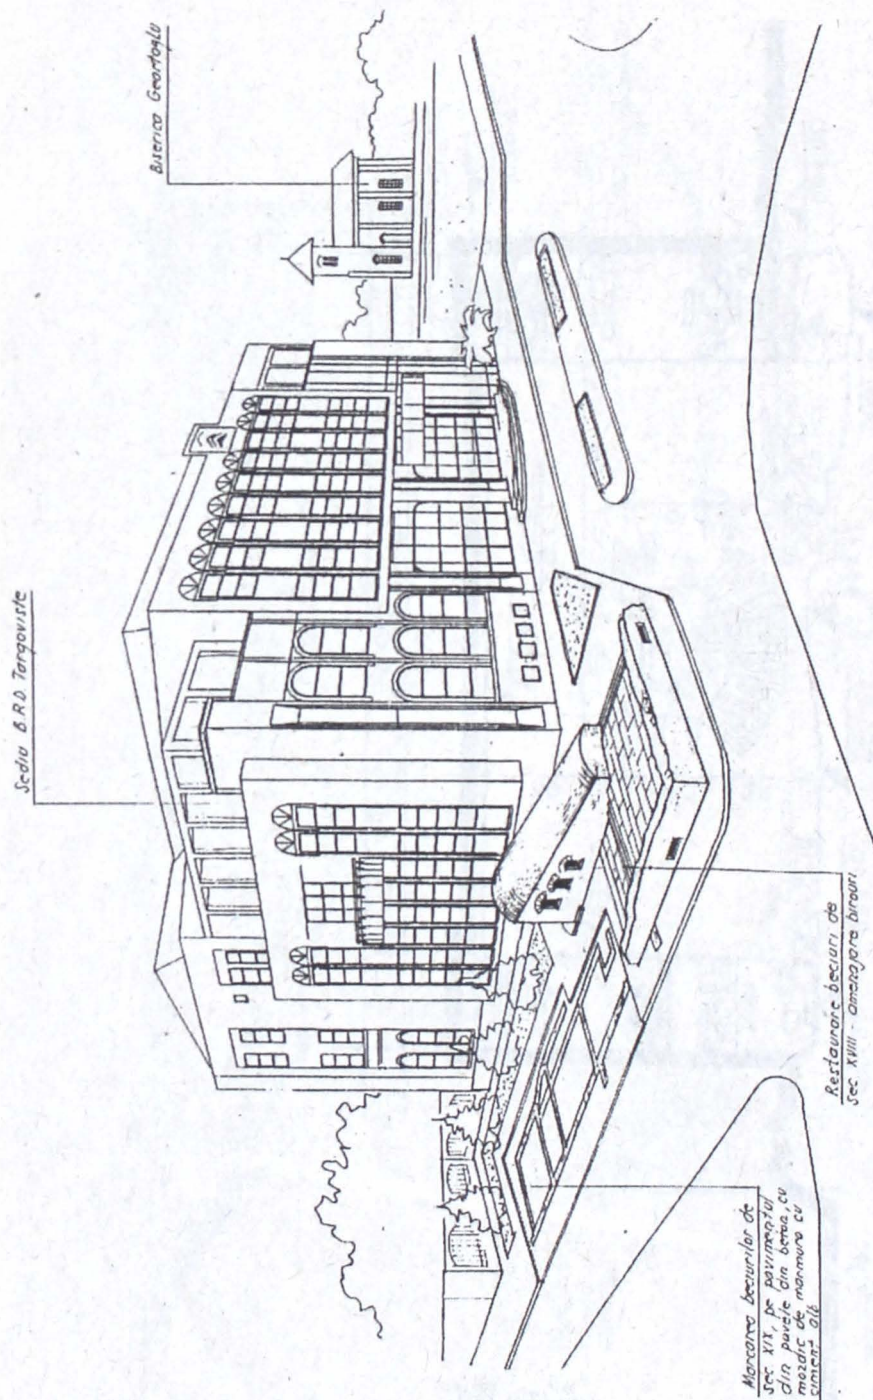
Planşa IX – Propunere reconstituire parțială

Conservarea și restaurarea parțială s-a rezumat numai la laturile dinspre străzile Revoluției și plt. Dițescu Stan. Din considerente de spațiu și financiare s-a optat pentru restaurarea integrală a pivniței inițiale iar pentru restul construcțiilor, marcarea în teren. Pe platforma nou creată deasupra casei vechi am propus crearea unui lapidarium (pl. IX).

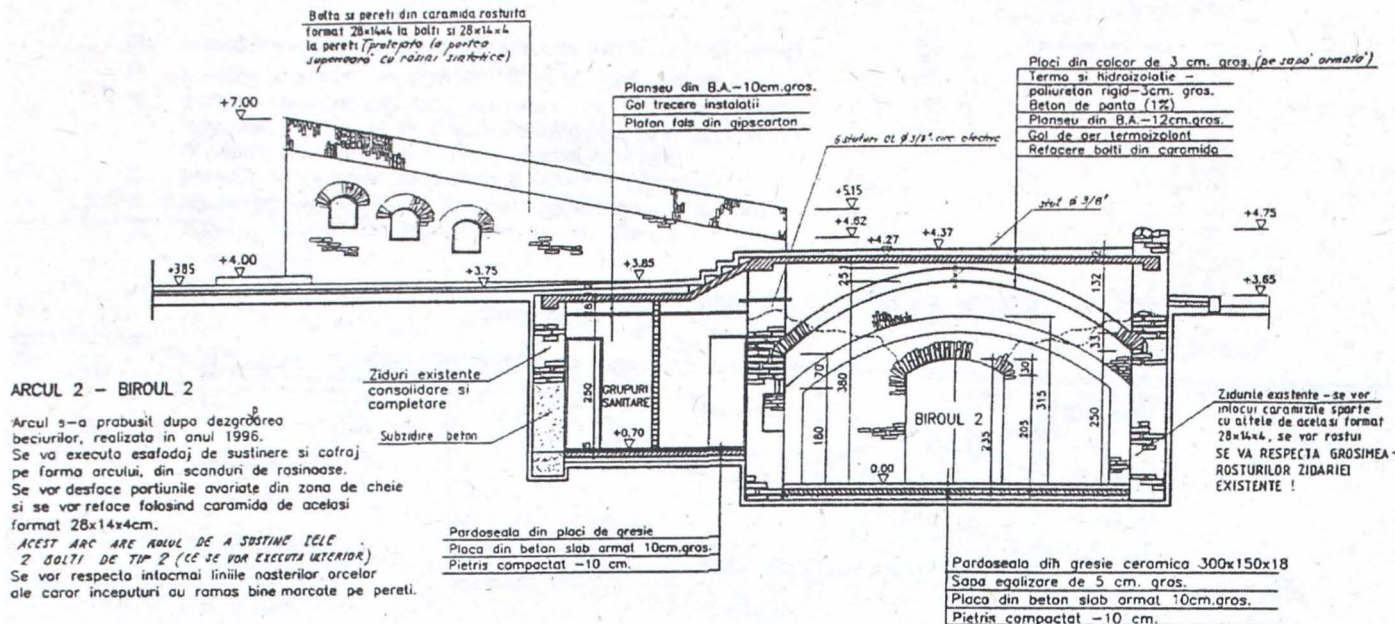
ARCUL 2 - BIRoul 2

Arcul s-a prăbușit după dezgrobarea beciurilor, realizată în anul 1996. Se va executa esafodaj de susținere și cofraj pe forma arcului, din scanduri de rasinoase. Se vor desface porțiunile avariate din zona de cheie și se va refăce folosind cărămidă de același format 28x14x4cm.
ACEST ARC ARE ROLUL DE A SUSȚINE ÎELE 2 BOLTII DE TIP 2 (CE SE VA EXECUTA ÎNTERIOR)
Se vor respecta întocmai liniile nosterilor orcelor ale caror începuturi au rămas bine marcate pe pereți.

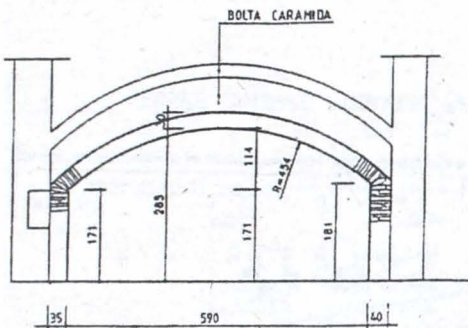
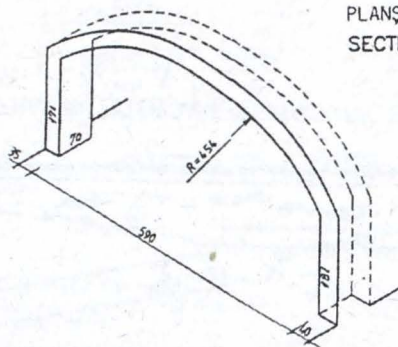
PLANȘA X
SECȚIUNEA E - E - PERETE EST ÎNCĂPEREA 2
SCARA 1/50

Zidurie existentă din cărămidă 28x14x4cm. ce se va pastra și refăce în zonele degradate și se vor rostui cu mortar de var
-

Completați ziduri și bolti din cărămidă nouă de dimensiuni 28x14x4, zidita cu mortar de var-ciment

Din punct de vedere constructiv bolțile vor fi autoportante. Peste bolți sprijinindu-se pe centuri și grinzi se vor executa planșee din beton armat, cu rol structural, care vor prelua toate încărcările de deasupra. Între bolți de cărămidă și planșeul din beton armat se va realiza termoizolația din cărămidă și săpătură de B.C. A. (pl. X, XII).

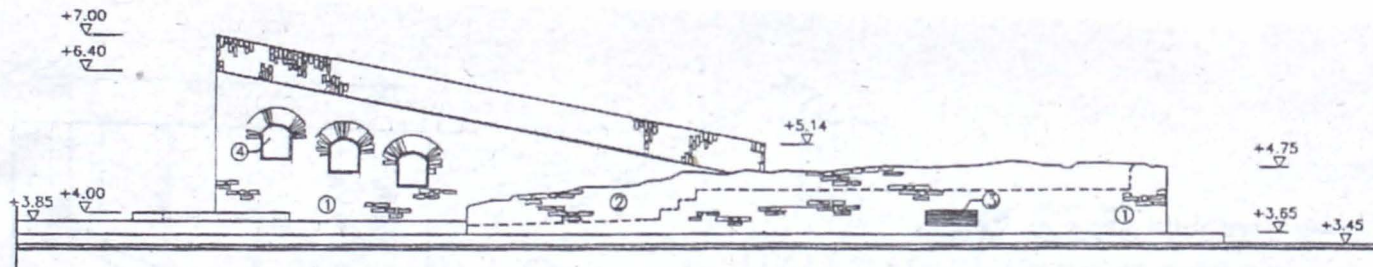
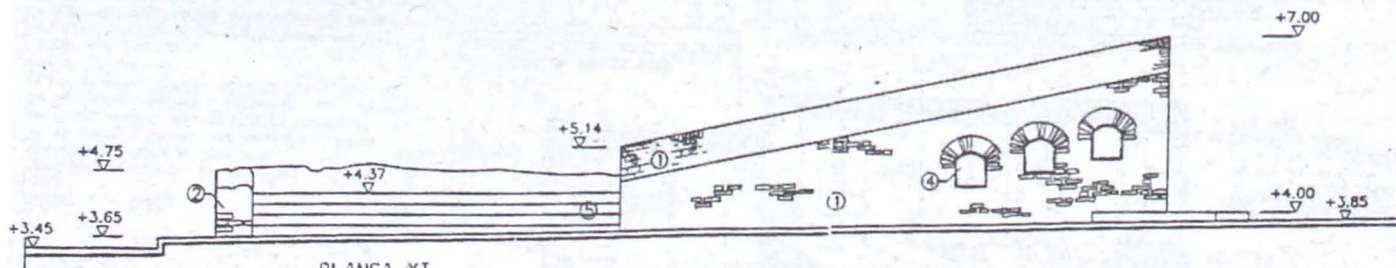
PLANȘA XI

VEDERE DINSPRE PRIMARIE, AMENAJARI EXTERIOARE RESTAURARE BECIURI - SCARA 1/50

VEDERE DINSPRE PARTEA DE EST, AMENAJARI EXTERIOARE RESTAURARE BECIURI - SCARA 1/50

- ① ZIDURI SI BOLTI DIN CARAMIDA FORMAT 28x14x4 ZIDITA CU MORTAR DE VAR SI ROSTUITA (CARAMIDA FORMAT 28x14x4 LA BOLTI)
- ② PARAPETI DIN CARAMIDA CU GEOMETRIE VARIABILA, PROTEJATI LA PARTEA SUPERIOARA CU PIATRA SI MORTAR DE CIMENT (CONFORM RUINELOR DE LA CURTEA DOMNEASCA SI MANASTIREA STELEA)
- ③ GRILE DE VENTILATIE EXECUTATE DIN PROFILE DE OTEL-VOPSIT NEGRU
- ④ FERESTRE SI PORTAL DIN GEAM SECURIZAT DE 10MM. GROSIME
- ⑤ PARDOSEALA TERASA SI TREPTE DIN PLACI DE CALCAR PE SAPA ARMATA

În zona gârliciului beciului, se va realiza scara de acces în spațiile ce se vor amenaja în acesta (pl. XI). Beciul propiuzis, format din două încăperi va fi amenajat ca birou secretariat-așteptare în prima parte și un birou pentru serviciul de informare documentare, (pl. XIII).

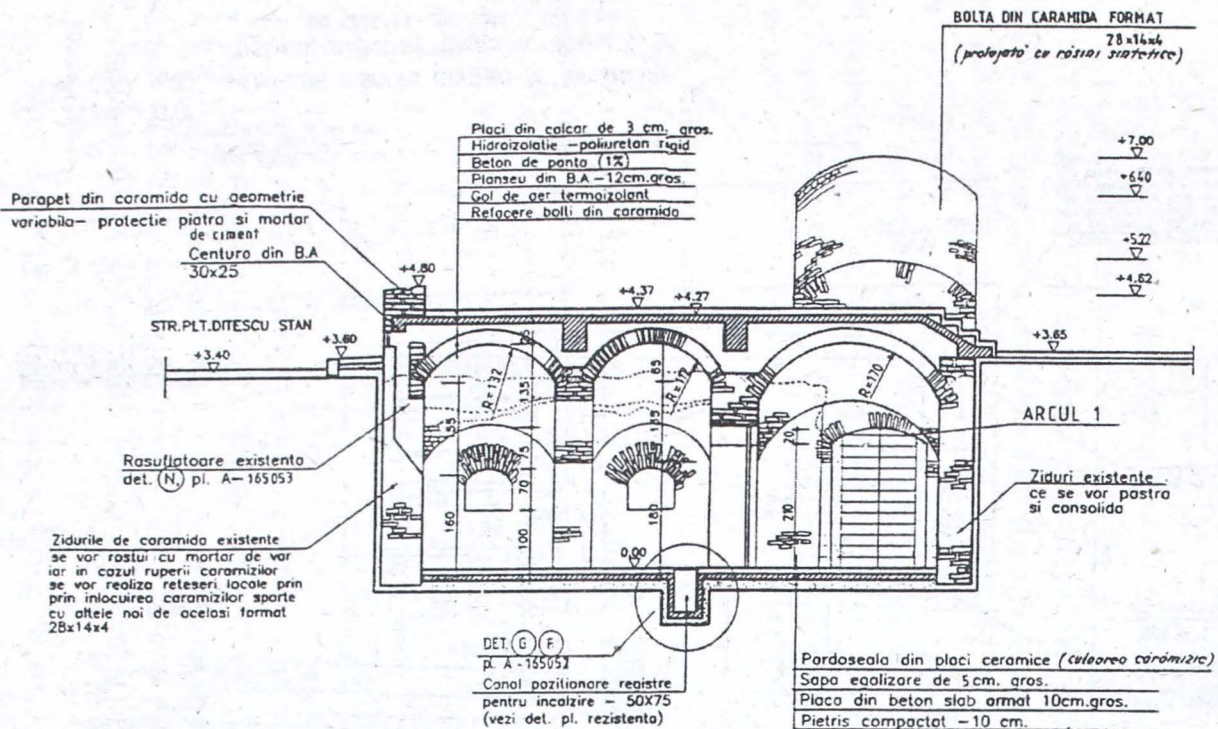
PLANȘA XII

SECTIUNEA C - C - PERETE NORD, SCARA 1/50

ARCUL 1, SC. 1/50

Zidurie existenta din caramida 28x14x4cm.
ce se va pastri si refaca in zonele degradate
si se va raslui cu mortar de var

Completari ziduri si bolii din caramida noua
de dimensiuni 28x14x4, zidita cu mortar
de var-ciment

Bolțile din cărămidă, distruse ca urmare a intervențiilor desfășurate de-a lungul timpului la construcția inițială, se vor reface din cărămidă și se vor rostui la interior. Bolțile și zidurile interioare și exterioare vor rămâne aparente (pl. XII).

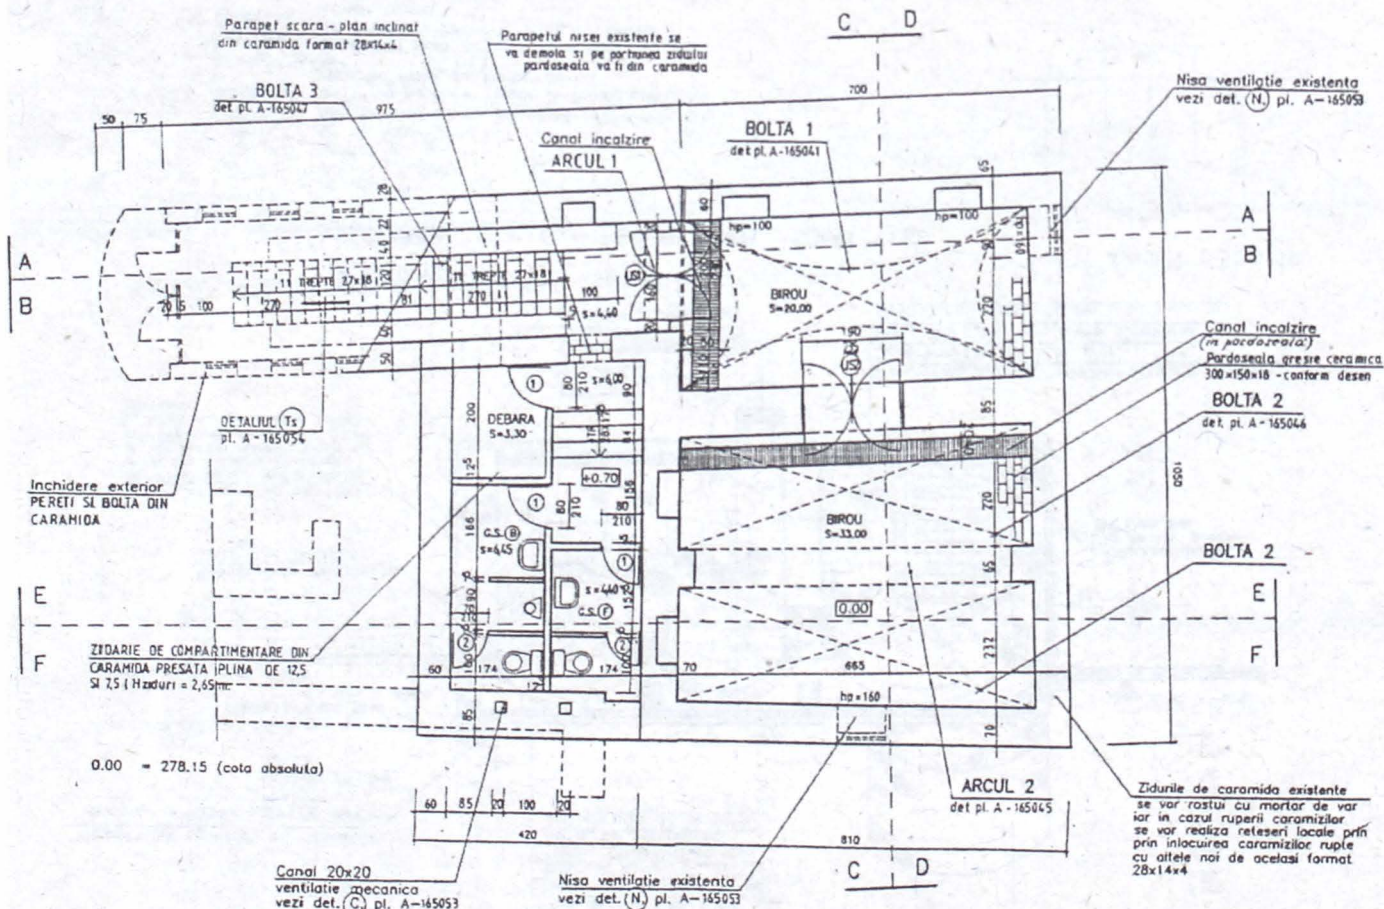
PLANȘA XIII
 PLAN COTA 0.00, AMENAJARE BIROURI CENTRU DE INFORMARE
 SI DOCUMENTARE BANCARA, SCARA 1/50
 ARIA DESFASURATA COTA ±0.00 = 140,00 MP

În zona adiacentă scării, care făcea parte din casa de sec. XVIII și care nu avea subsol, se vor amplasa grupurile sanitare și o debara, cota pardoselii ridicându-se față de nivelul beciurilor, astfel încât să fie racordul la canalizarea menajeră din zonă (pl. XIII).
